PLOUNEVEZ QUINTIN

EGLISE dite Chapelle Saint Colomban

CHAPELLE SAINT COLOMBAN

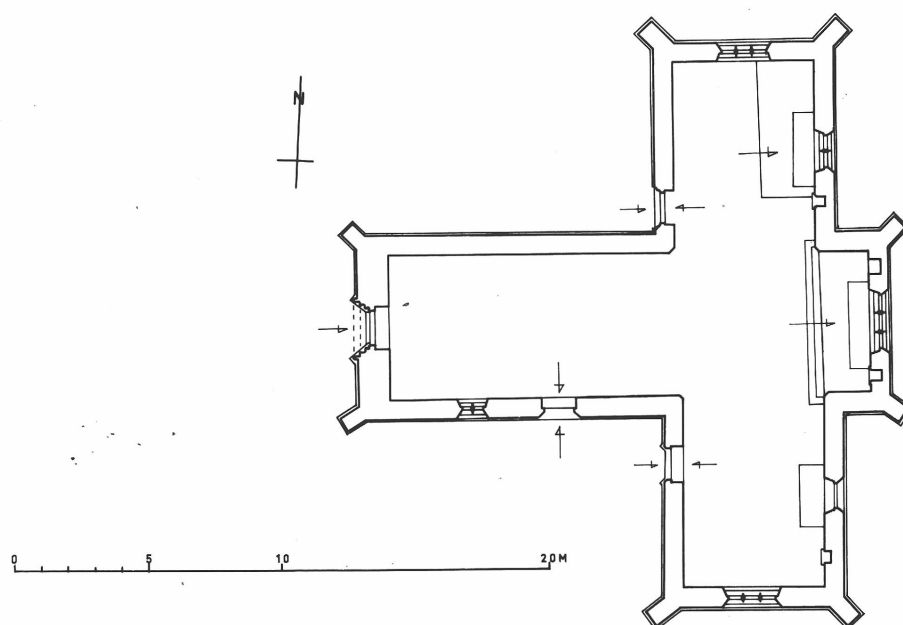
76.22.33 P

## Plan

Edifice de plan en croix latine régulière; choeur très peu saillant (pl. I). choeur, nef et transept à un seul vaisseau. Tous les angles de la nef, du transept et du choeur sont épaulés par des contreforts angulaires. Empattement à chanfrein à la base des murs tout autour de l'édifice. Corniche moulurée en cavet au sommet de tous les murs gouttereaux.

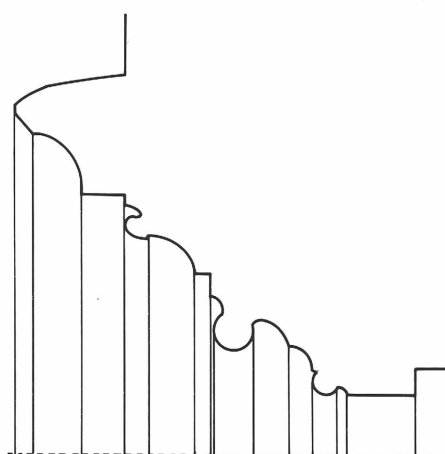
7622.34 P

## Profil de moulures

### A. ARC DU PORCHE OUEST

B\_ARC DE LA PORTE DU TRANSEPT

## B\_BASE DU PIEDROIT

Porte en arc brisé à voussure moulurée de trois colonnettes à chapiteaux feuillagés (pl. II (A) et fig. 5), archivoltée à feuillages retombant sur des pilastres prismatiques sommés de pinacles - amortissement de l'archivolte par une feuille sommée d'une boule

Mur Ouest (fig. 2 et 7) ouvert d'une porte [Pl II (B) et fig. 7] en arc en anse de panier, embrasure moulurée d'une colonnette à chapiteau feuillagé; archivoltée en accolade élançée amortie d'un fleuron et reposant sur deux pilastres prismatiques sommés de pilastres à crochets.

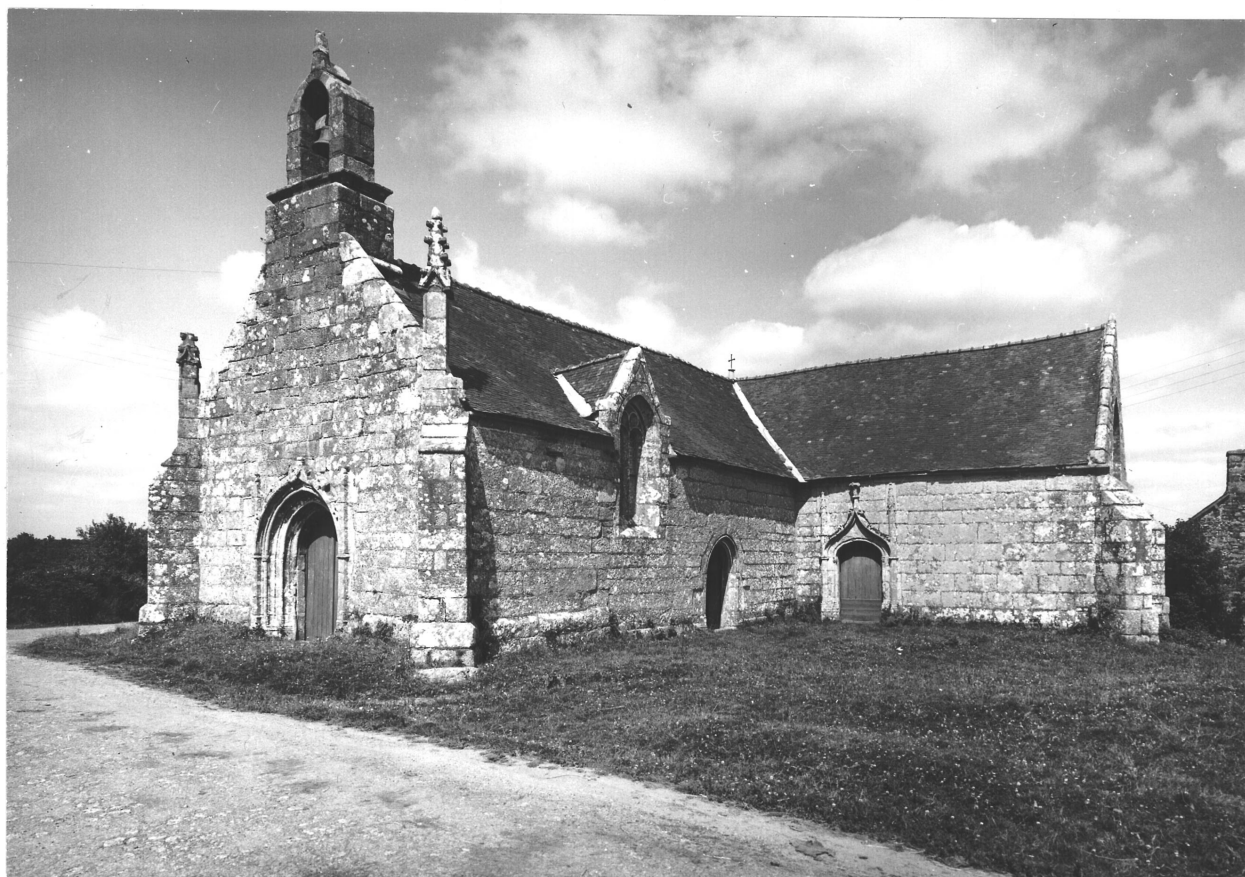
69.22.856 V

Vue générale prise du Sud/Ouest

5. Elévations extérieures\* Elévation occidentale (fig. 1,2, 4 et 5)

\* Elévation Sud (fig. 2,3,6 et 7)

## - Nef (fig. 2, 3 et 6)

## - Bras Sud (fig. 2, 3 et 7)

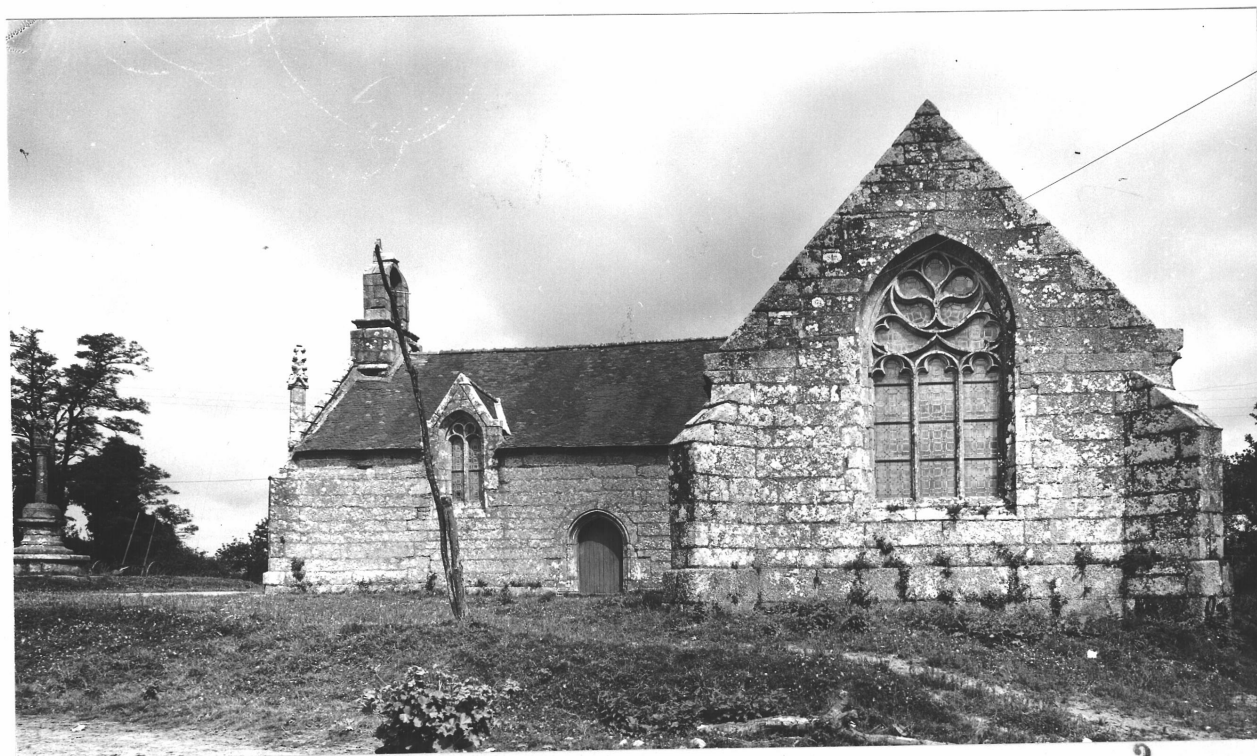
69.22.862 V

Elévation Sud

Mur Sud (fig. 3). Mur-pignon épaulé de deux contreforts angulaires; rampants nus. Fenêtre axiale en arc brisé à embrasure concave, remplage. Mur Est ouvert d'une petite fenêtre en arc brisé, à ébrasement concave, remplage à fleur de lis.

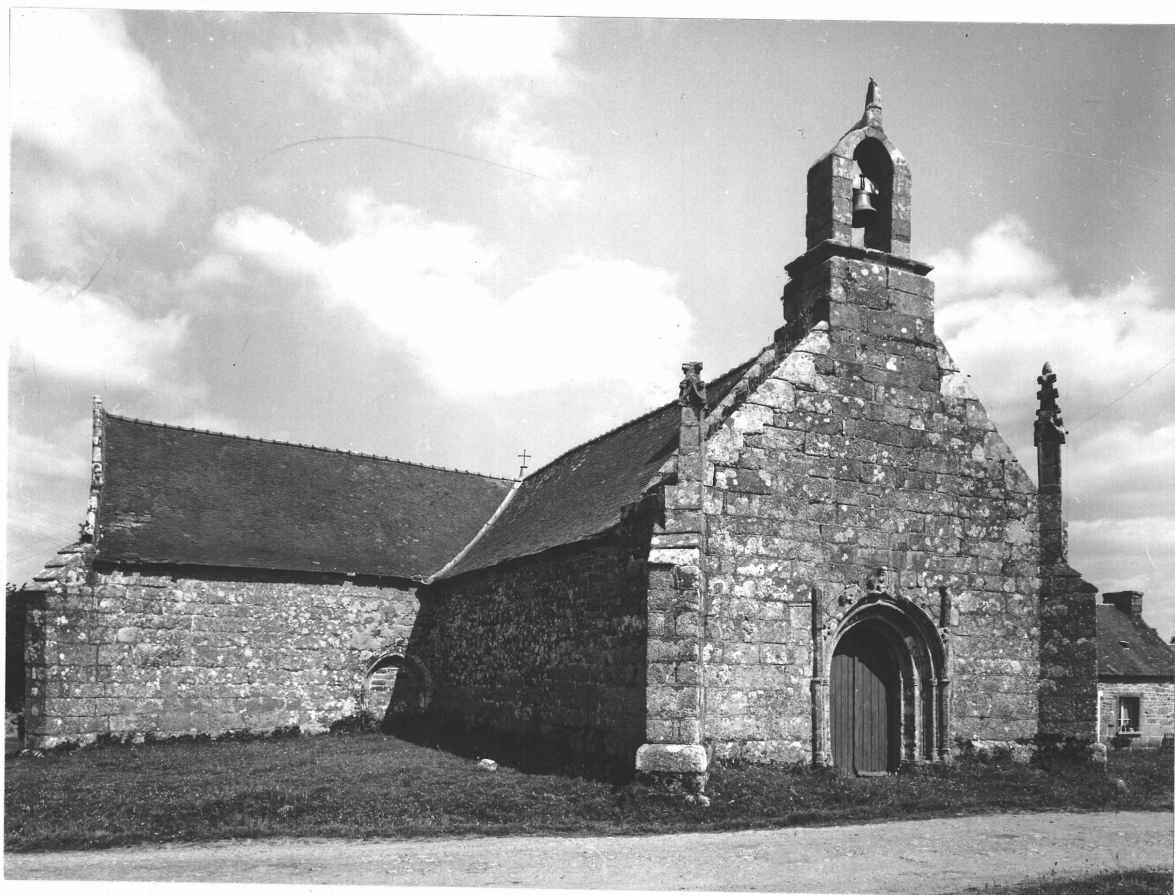
69.22.860 V

Nef et croisillon Nord - Elévation Ouest

formée par le mur Ouest de la nef : mur-pignon à clocher, épaulé de deux contreforts angulaires amortis par des pinacles à crochets (celui du Sud est plus élevé que celui du Nord); rampants du pignon nus (escalier d'accès au clocher sur le rampant Nord (fig. 13). Clocher au nu de la façade; chambre des cloches formée d'une arcade (fig. 4).

Mur Ouest (fig. 4 et 11). Dans l'angle de la nef, porte (murée) de même type que celle de la façade Sud de la nef, décor très bien conservé.

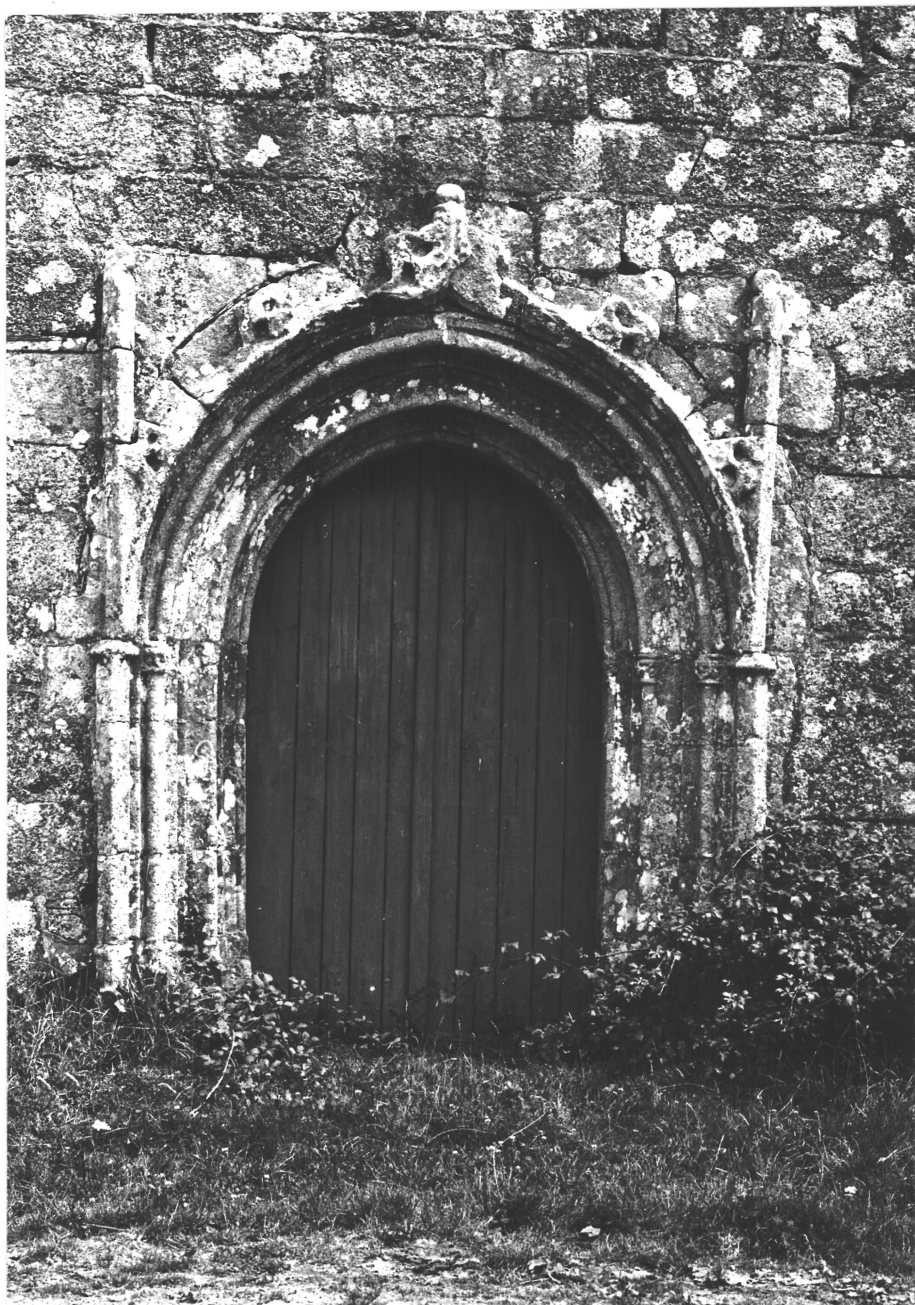
76.22.317 X

Nef, élévation Ouest, détail de la porte

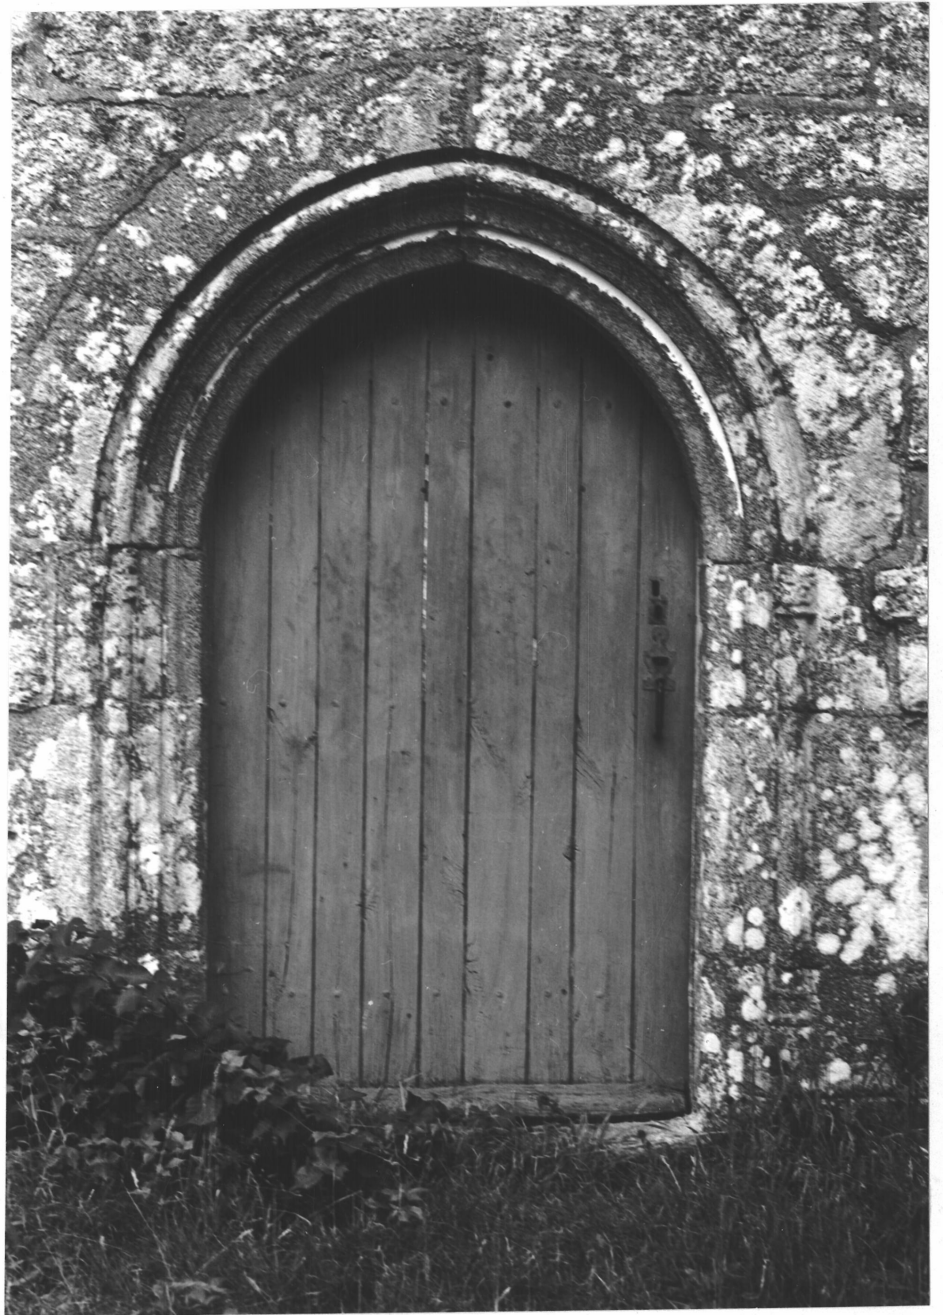
76.22.316 X

Nef, élévation Sud, détail de la porte

A gauche de la fenêtre, traces de reprise dans la maçonnerie du mur. Fenêtre passante en lucarne à l'embrasure en cavet et remplage; rampants du pignon à retours. Porte en arc brisé (fig.6). Embrasure moulurée à cavet et colonnettes à chapiteaux feuillagés, arc à deux claveaux.

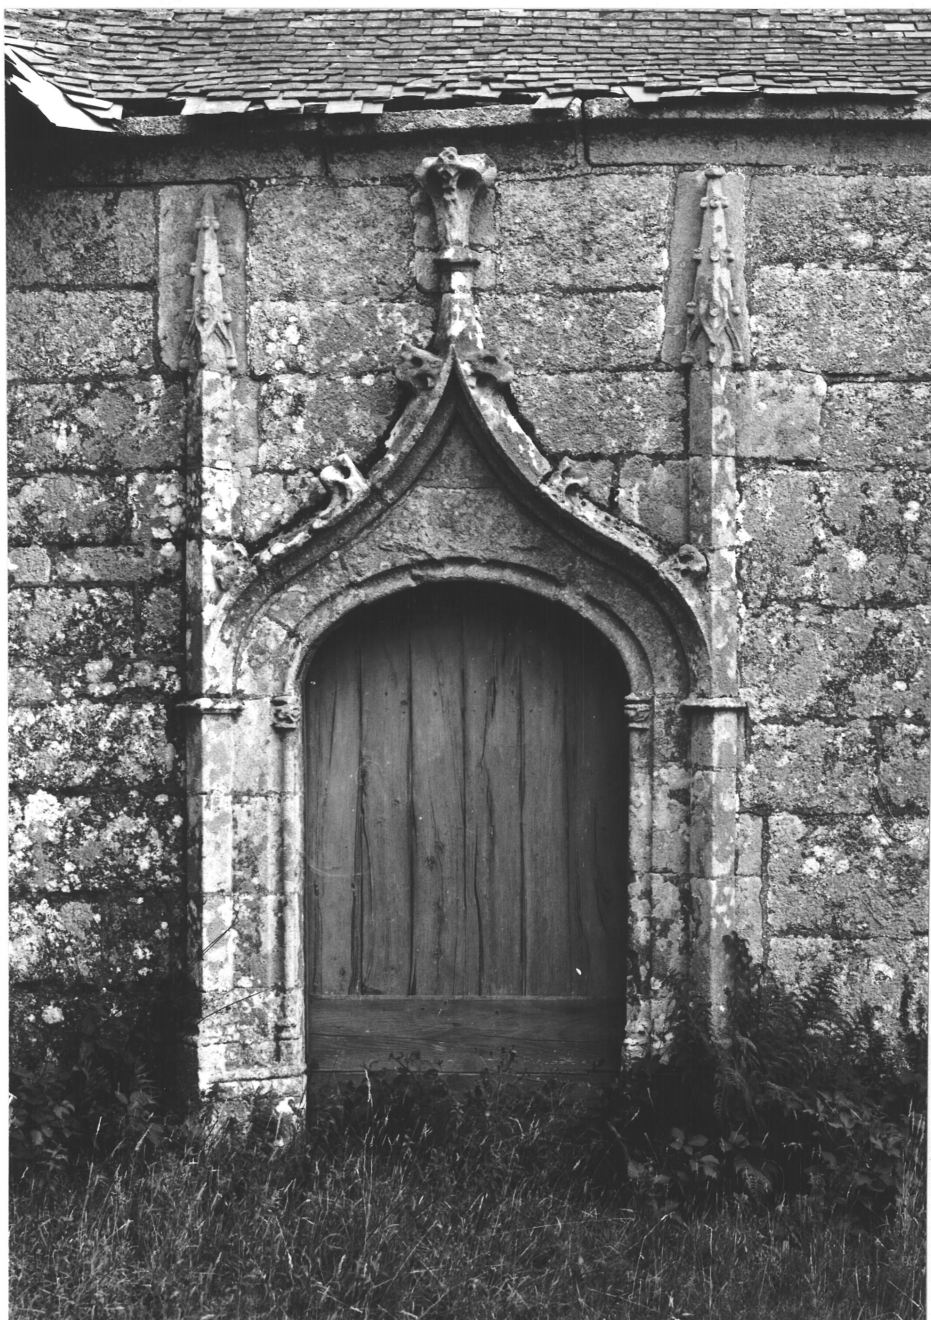
76.22.315 X

Transept, bras Sud, vue de la porte Ouest

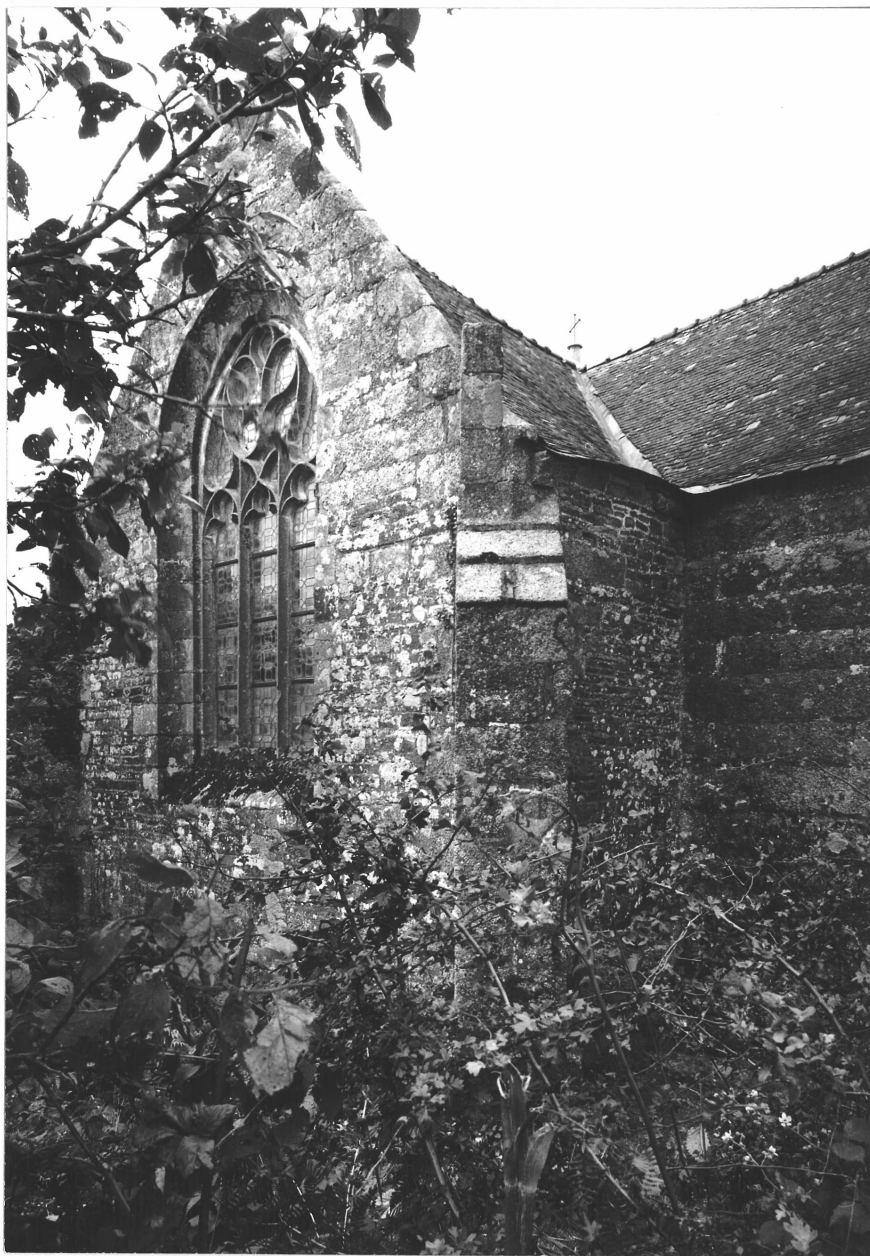
69.22.857 V

Chevet - Elévation Est

- Mur Est : mur-pignon à rampants nus épaulé de deux contreforts angulaires identiques à ceux de la façade Ouest (pilastres et fleuron disparus). Grande fenêtre axiale à remplage (fig. 8 et 9).

- Mur Nord identique au mur Sud (fig. 8).

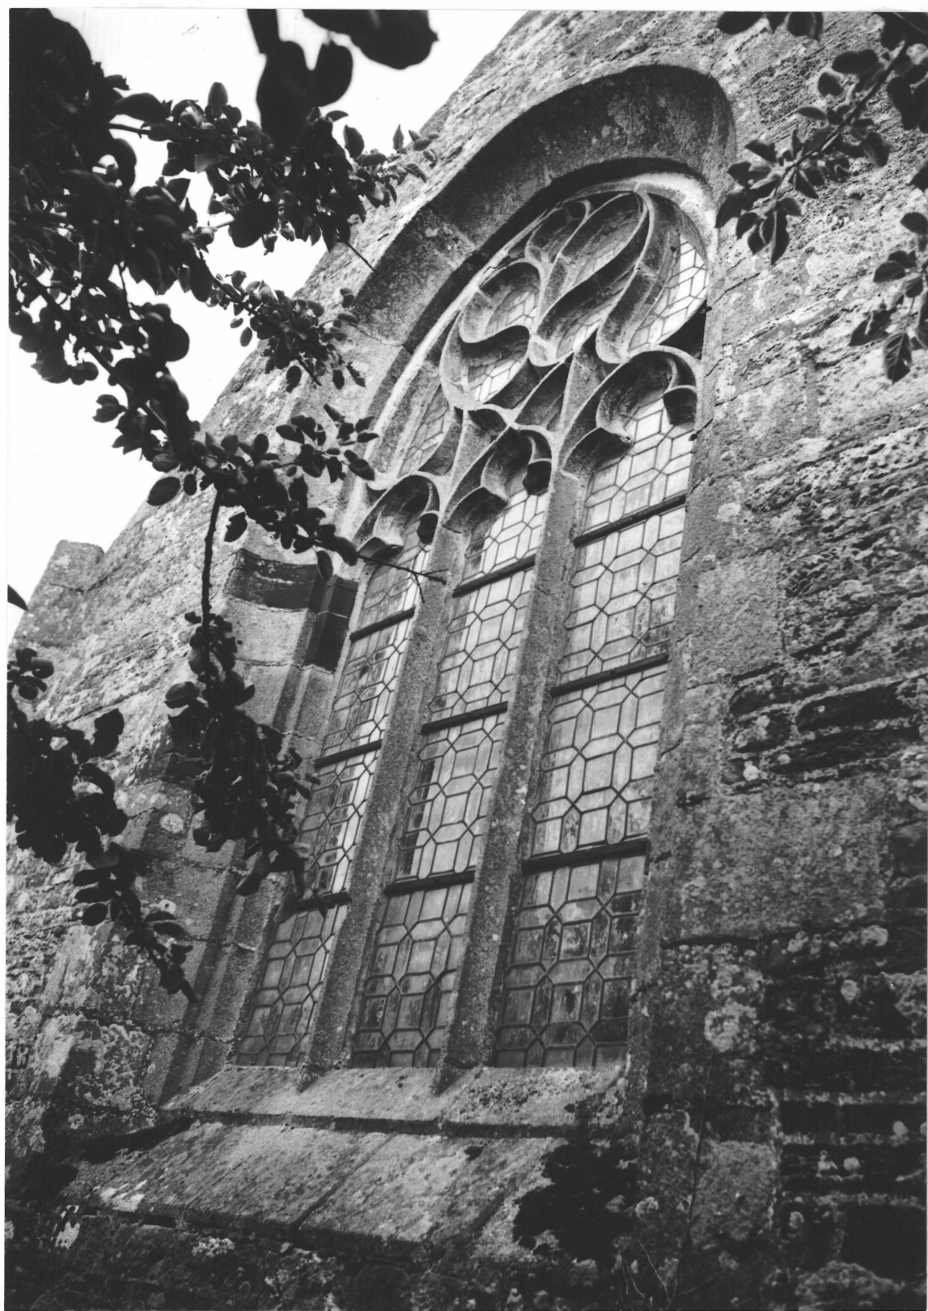
76.22.307 X

Choeur, mur Est, vue de la fenêtre axiale

Ouvert à l'Est d'une fenêtre axiale à remplage (fig.9). A gauche du maître-autel, armoire eucharistique (fig. 23) peu avancée par rapport au nu du mur. Niche-rectangulaire plein-cintre, archivoltée en accolade sommée d'une petite tête humaine sculptée. Gâble à retours couronné d'un fleuron (?) disparu. Le montant gauche de cette armoire s'encastre dans la maçonnerie du mur Nord. Le montant droit est adouci par deux tores se réunissant en sifflet à la base et au sommet. Au-dessus, console portant un écu (effacé).

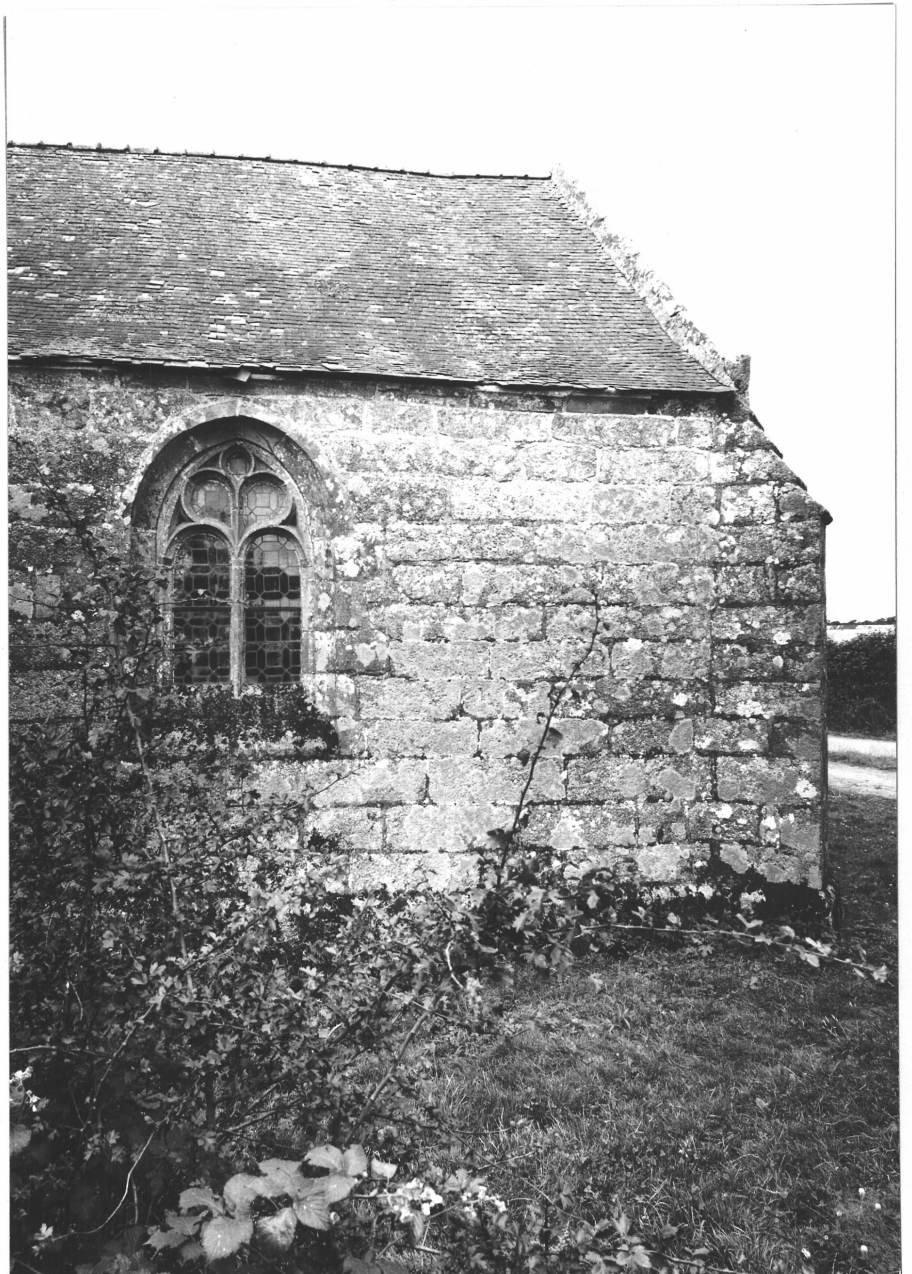
69.22.858 V

Croisillon Nord - Elévation Est

Mur Est ouvert d'une petite fenêtre en arc brisé à remplage (fig. 10).

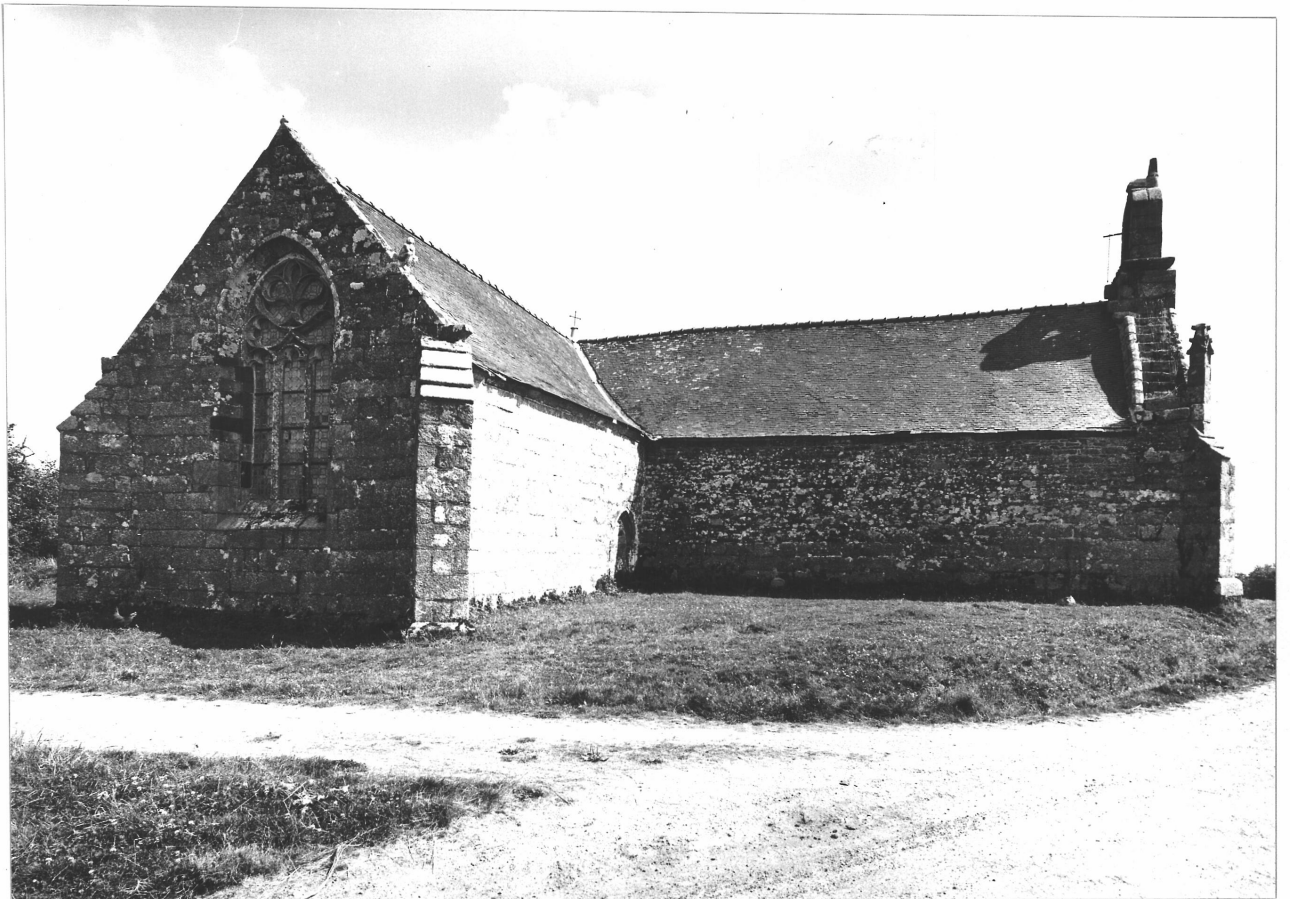
69.22.859 V

Elévation Nord

Mur Nord (fig. 11). Mur-pignon épaulé de deux contreforts angulaires, rampant Ouest orné à mi-pente d'un personnage nu (fig. 12) assis, levant la tête vers le ciel et ricanant. Fenêtre axiale identique à celle du bras Sud.

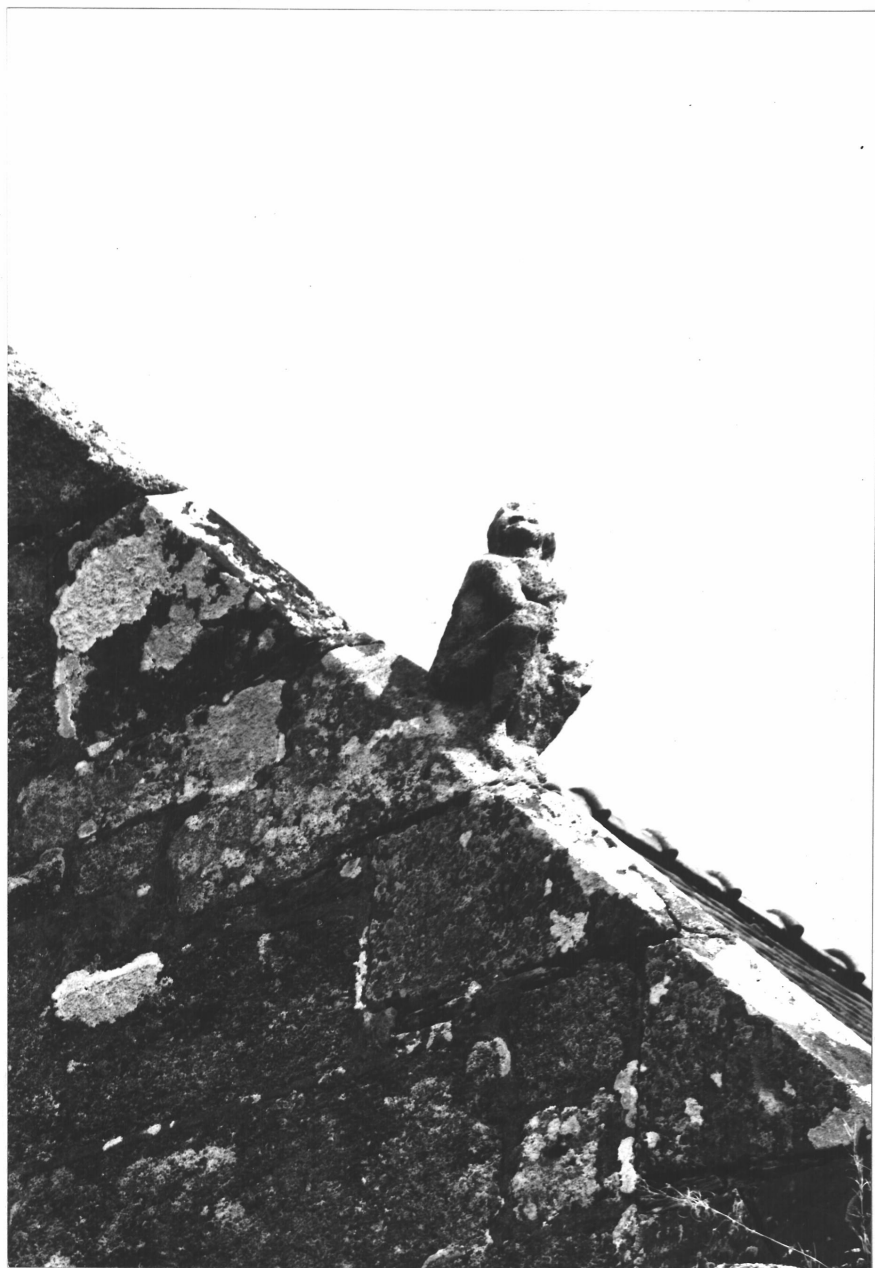
69.22.995 X

Croisillon Nord - rampant Ouest du pignon  
détail de la figure sculptée

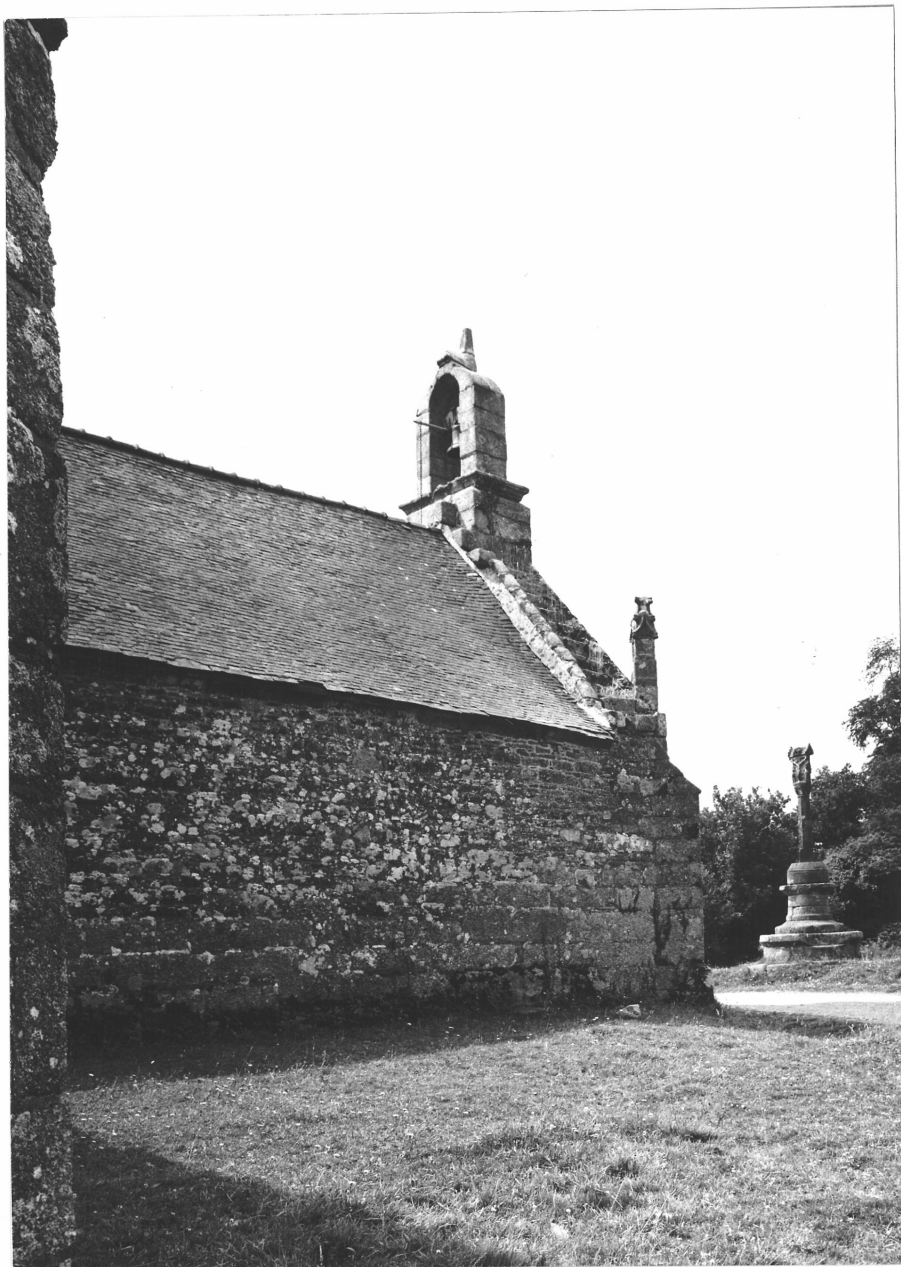
69.22.861 V

Nef et clocher - vue prise du Nord/Est

Mur aveugle. Reprises en maçonnerie irrégulière des parties hautes du

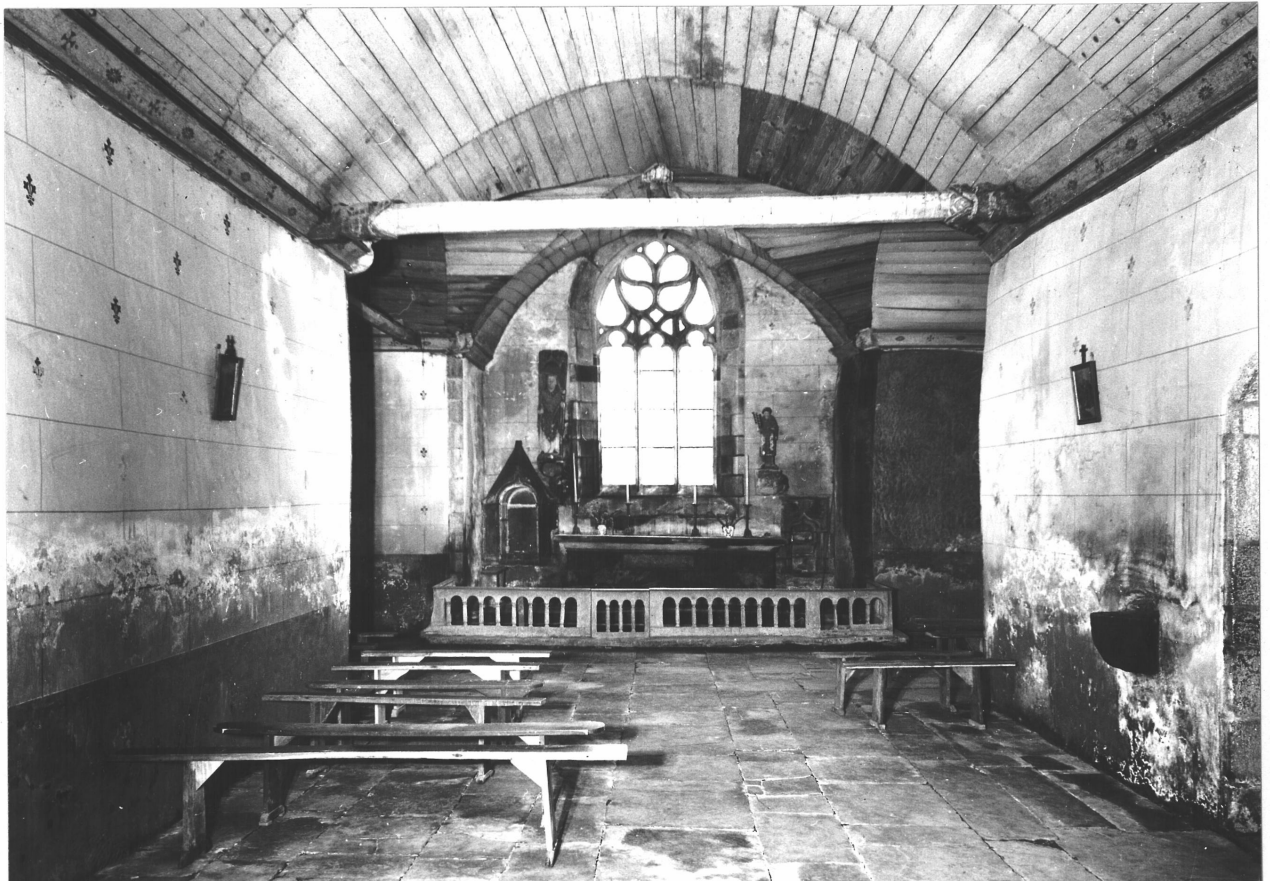
69.22.866 V

Nef et chœur - vue axiale Ouest/Est

Espace intérieur couvert d'un lambris de charpente en berceau en mître émoussé (certaines parties sont restaurées en bois brut, alors que l'ensemble est recouvert d'une polychromie grise). Un entrain à engoulants dans la nef, deux dans le bras Nord (fig. 14 et 18). Choeur liturgique limité par une balustrade, débordant légèrement du choeur architectural, emmarchement de deux degrés au droit de celui-ci.

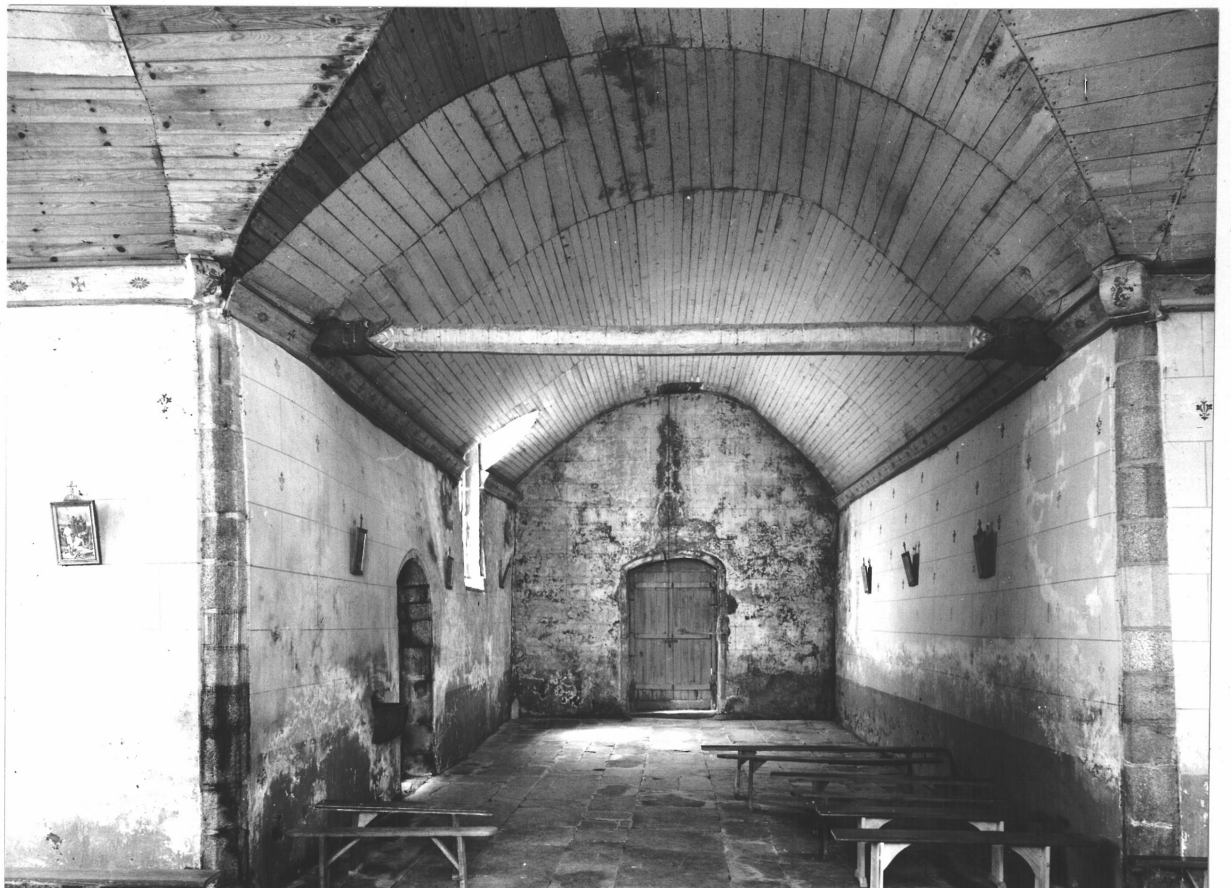
69.22.868 V

Nef - vue axiale Est/Ouest

- Mur Ouest (fig. 15) ouvert d'une porte au centre (arc déformé)
- Mur Sud (fig. 15) ouvert d'une fenêtre haute passante en arc brisé (remplage : cf. figure 3) et d'une partie accostée à gauche d'un bénitier à décor de godrons.
- Mur Nord aveugle.

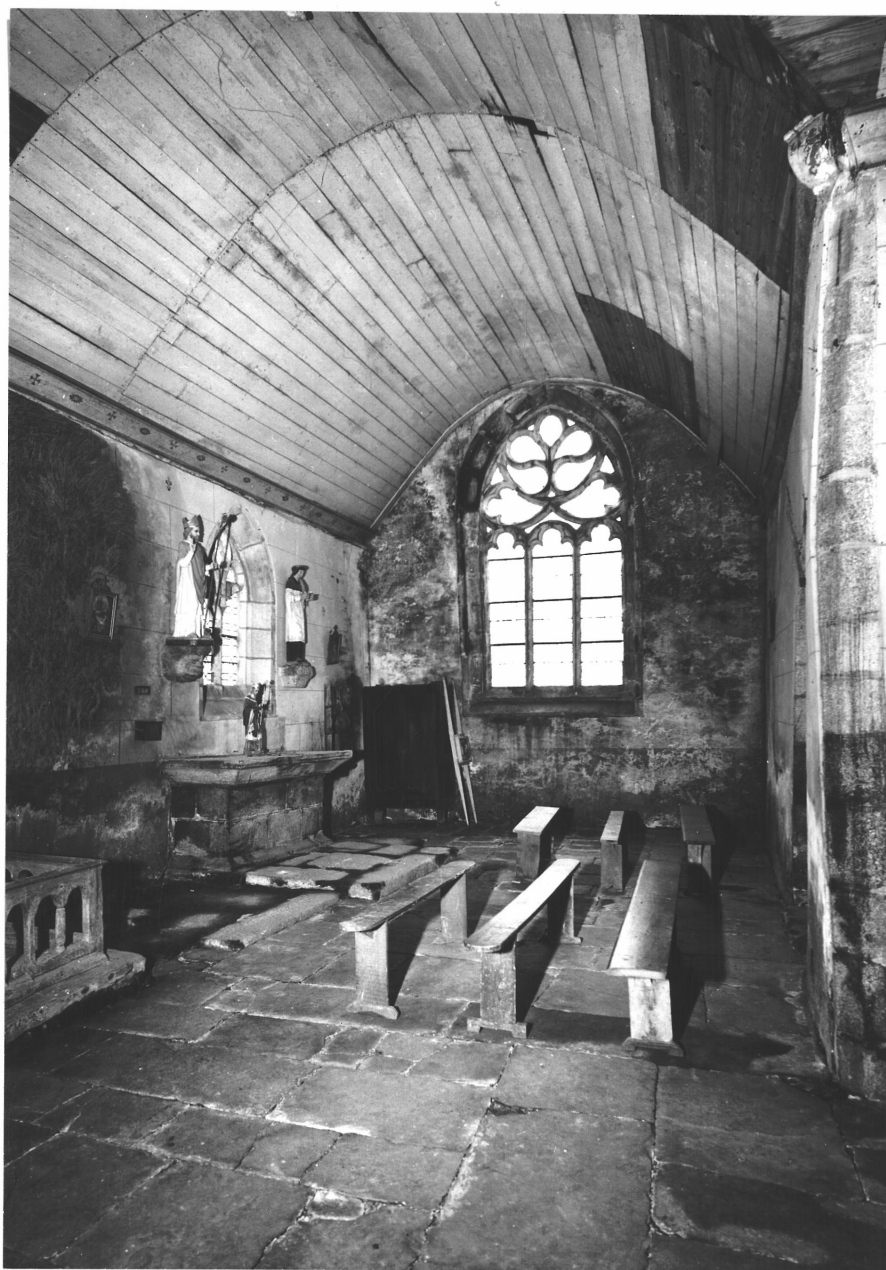
69.22.867 V

Croisillon Sud  
Vue axiale Nord-Ouest/Sud-Est

- Murs Ouest ouverts d'une porte (celle du bras Nord est murée)
- Murs Sud et Nord ouverts d'une grande fenêtre à remplage (fig. 16 et 18)
- Murs Est
  - . Bras Sud : fenêtre (fig. 16) identique dans sa forme à celle du bras Nord (fig.10) mais remplage en fleur de lis. A droite, niche-crédence (fig.17) en arc-accolade à crochets. A gauche, console de statue (fig.25) sculptée d'un animal fabuleux à queue de poisson tenant dans ses griffes un écu frappé d'armoiries burelé de dix pièces.

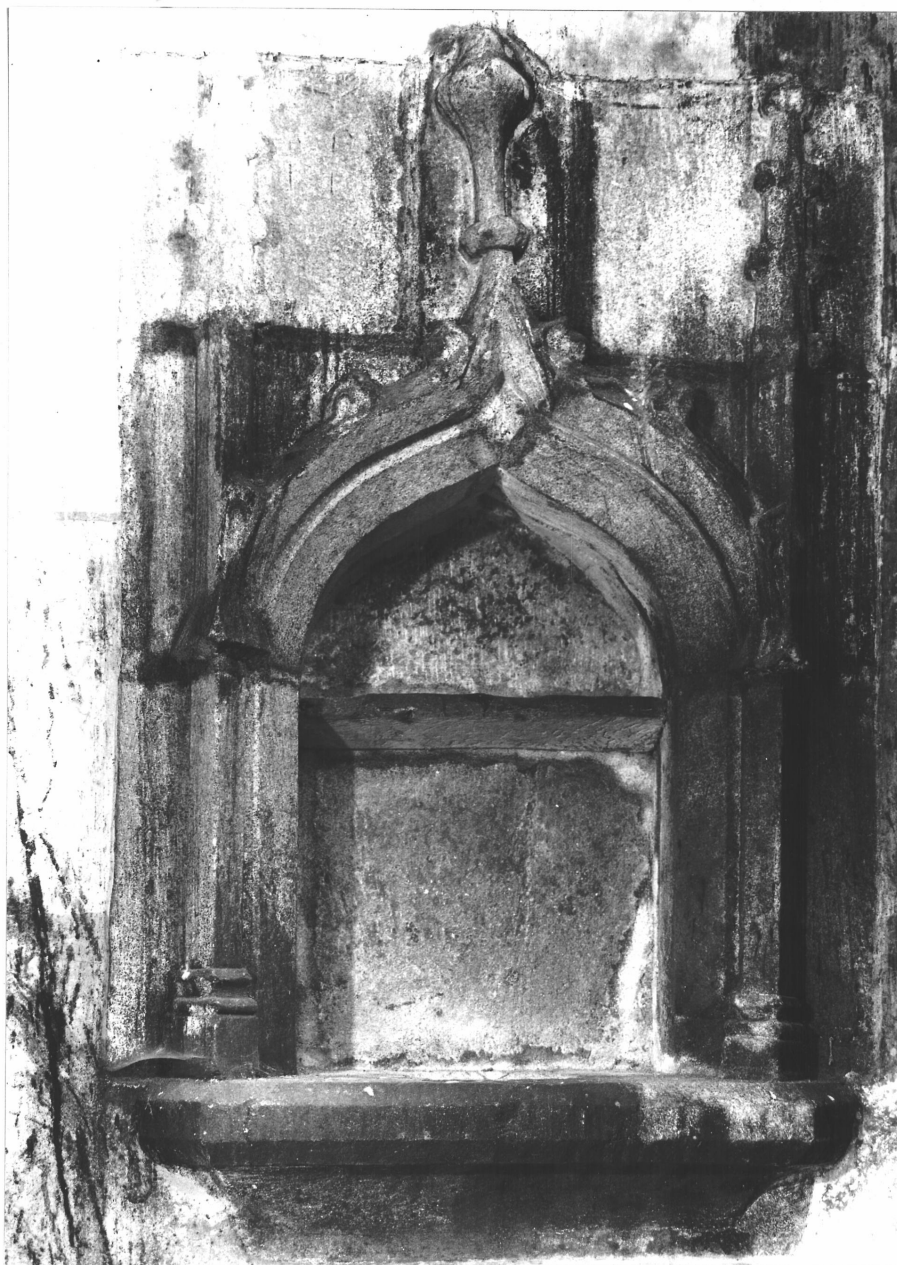
69.22.869 V

Croisillon Sud - Mur Est - détail de la  
crédence à droite de l'autel

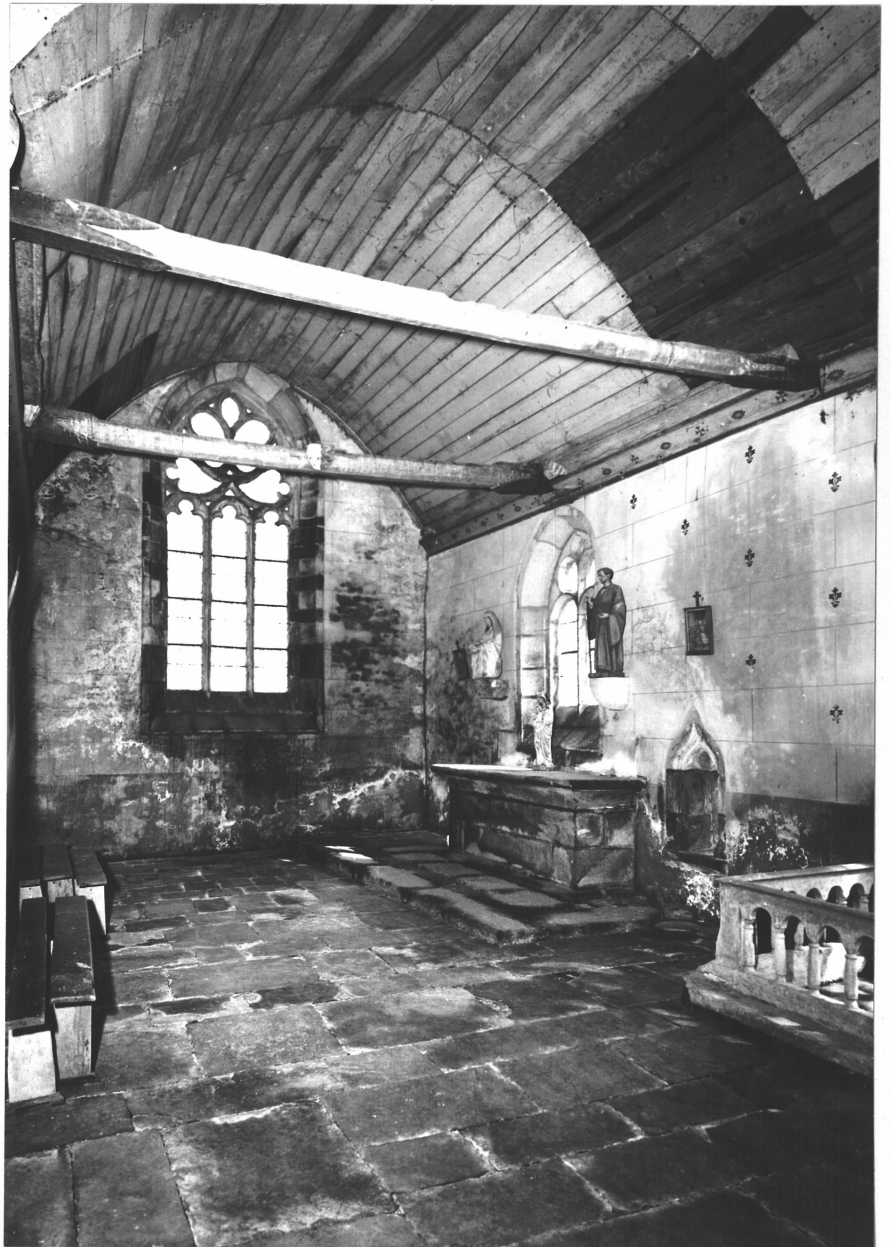
69.22.940 V

Croisillon Nord - vue axiale Sud-Ouest/  
Nord-Est

- . Bras Nord : fenêtre à remplage (fig. 18 et 10). A droite, niche-crédence (fig.19) en arc-accolade trilobé. Deux entrains à engoulants. Celui du Nord est orné en son centre d'un écu. Au Sud (fig. 20) mi-parti : à dextre, d'hermines; à senestre : d'azur à fleurs de lys d'or. Au Nord (fig. 21) d'azur à un lion dressé d'or.

Au-dessus des sablières modernes apparaissent des fragments de sablières anciennes décorées simplement de motifs végétaux stylisés aux extrémités (fig. 18)

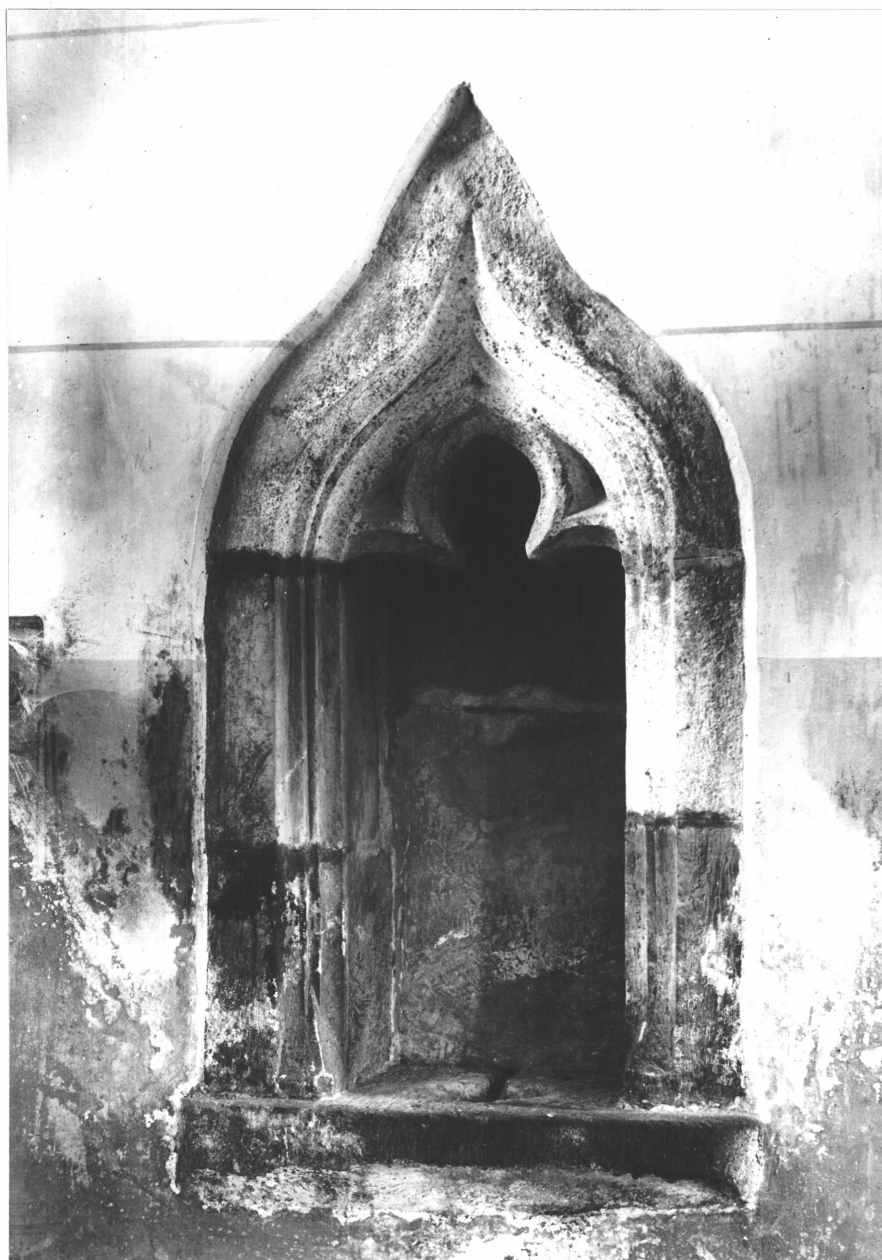
69.22.873 V

Croisillon Nord - Mur Est - détail de la  
crédence à droite de l'autel
