PLOUNEVEZ QUINTIN

EGLISE dite Chapelle Saint Colomban

CHAPELLE SAINT COLOMBAN

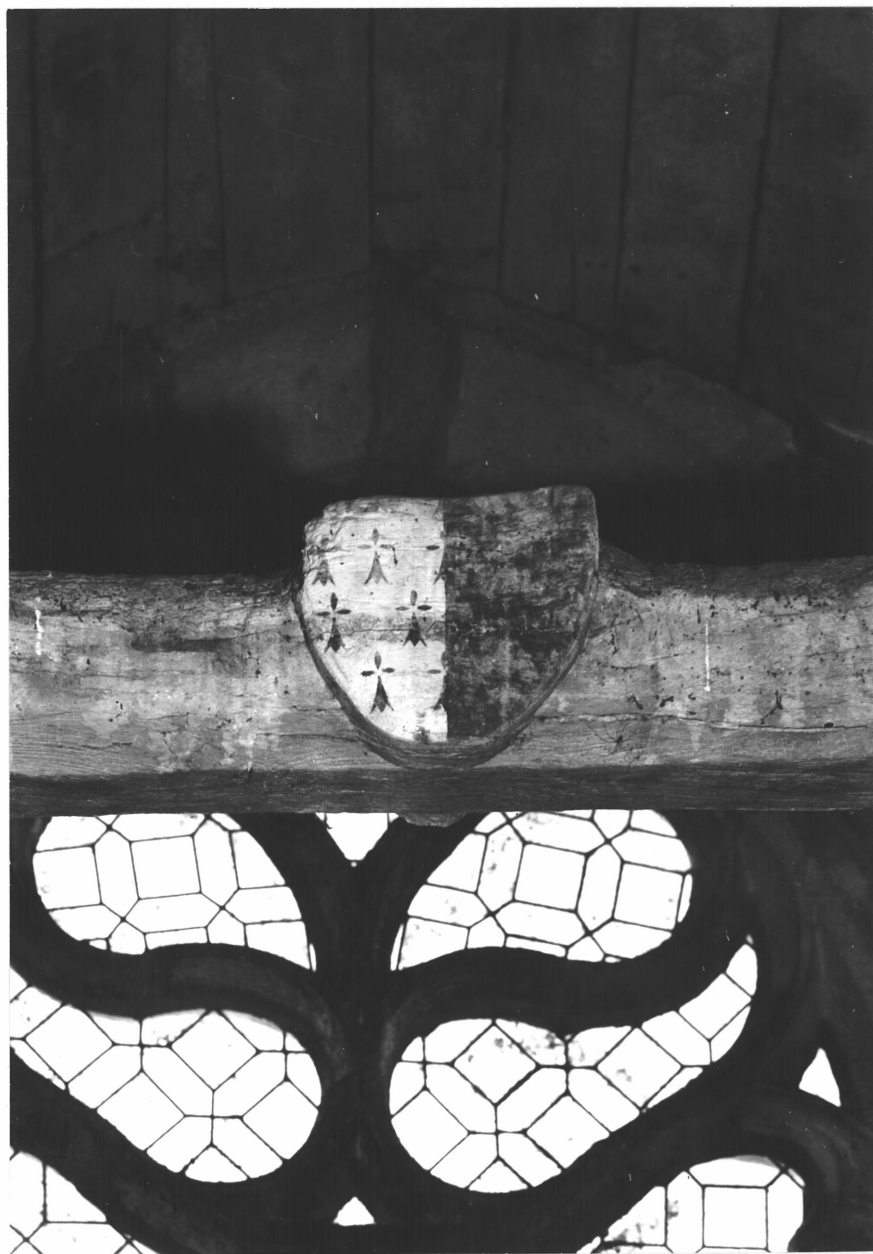
69.22.993 X

Croisillon Nord - entrant Nord : détail de  
l'écu au Sud

- . Bras Nord : fenêtre à remplage (fig. 18 et 10). A droite, niche-crédence (fig.19) en arc-accolade trilobé. Deux entrains à engoulants. Celui du Nord est orné en son centre d'un écu. Au Sud (fig. 20) mi-parti : à dextre, d'hermines; à senestre : d'azur à fleurs de lys d'or. Au Nord (fig. 21) d'azur à un lion dressé d'or.

La construction de la chapelle n'est pas datée et pourrait se situer avant 1489 date à laquelle la chapelle saint Colomban apparaît pour la première fois dans les comptes de cette seigneurie. L'entrait du bras de transept Nord porte un écu mi-parti France Bretagne. L'écu frappé d'un lion d'or dressé sur champ d'azur ne peut être identifié.

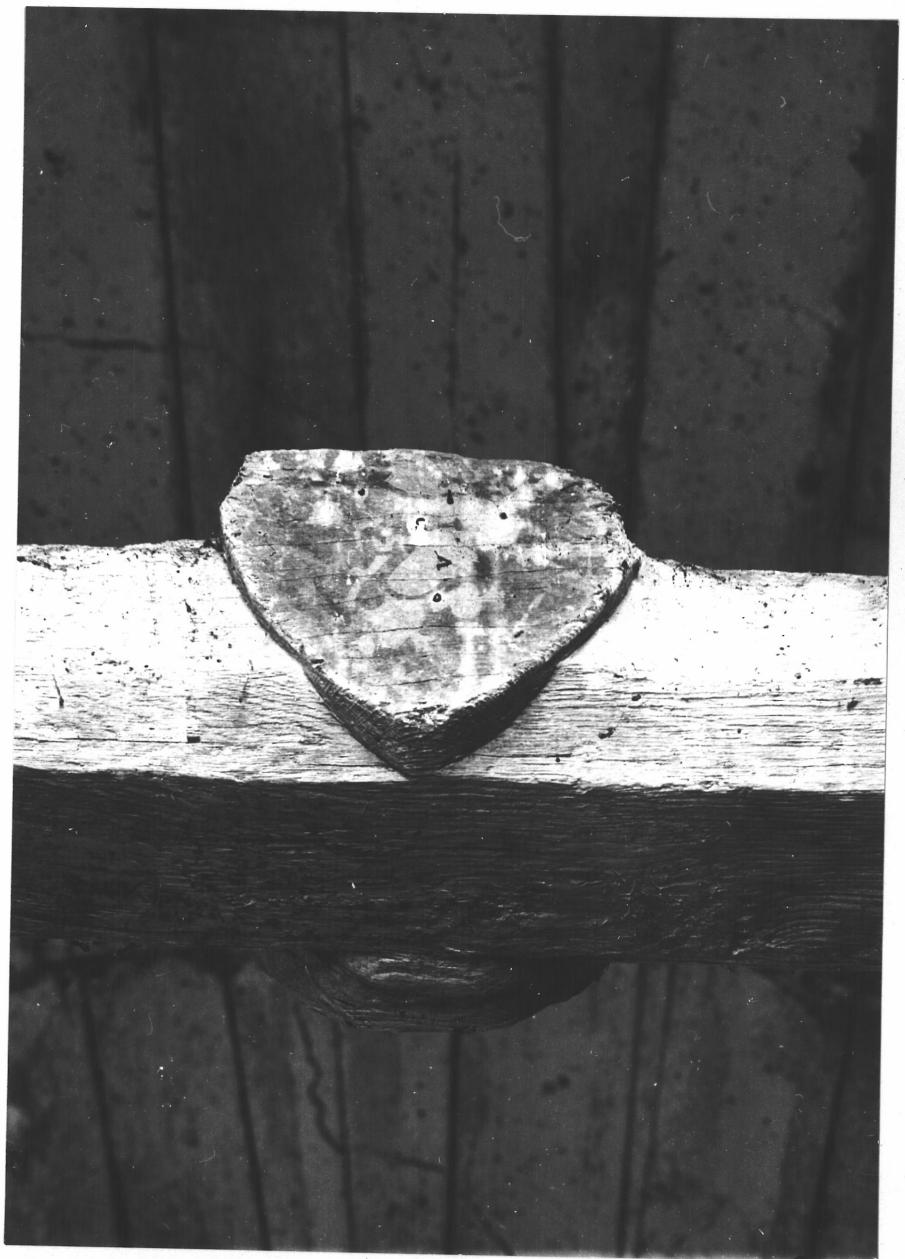
69.22.994 X

Croisillon Nord - entrait Nord - détail de  
l'écu au Nord

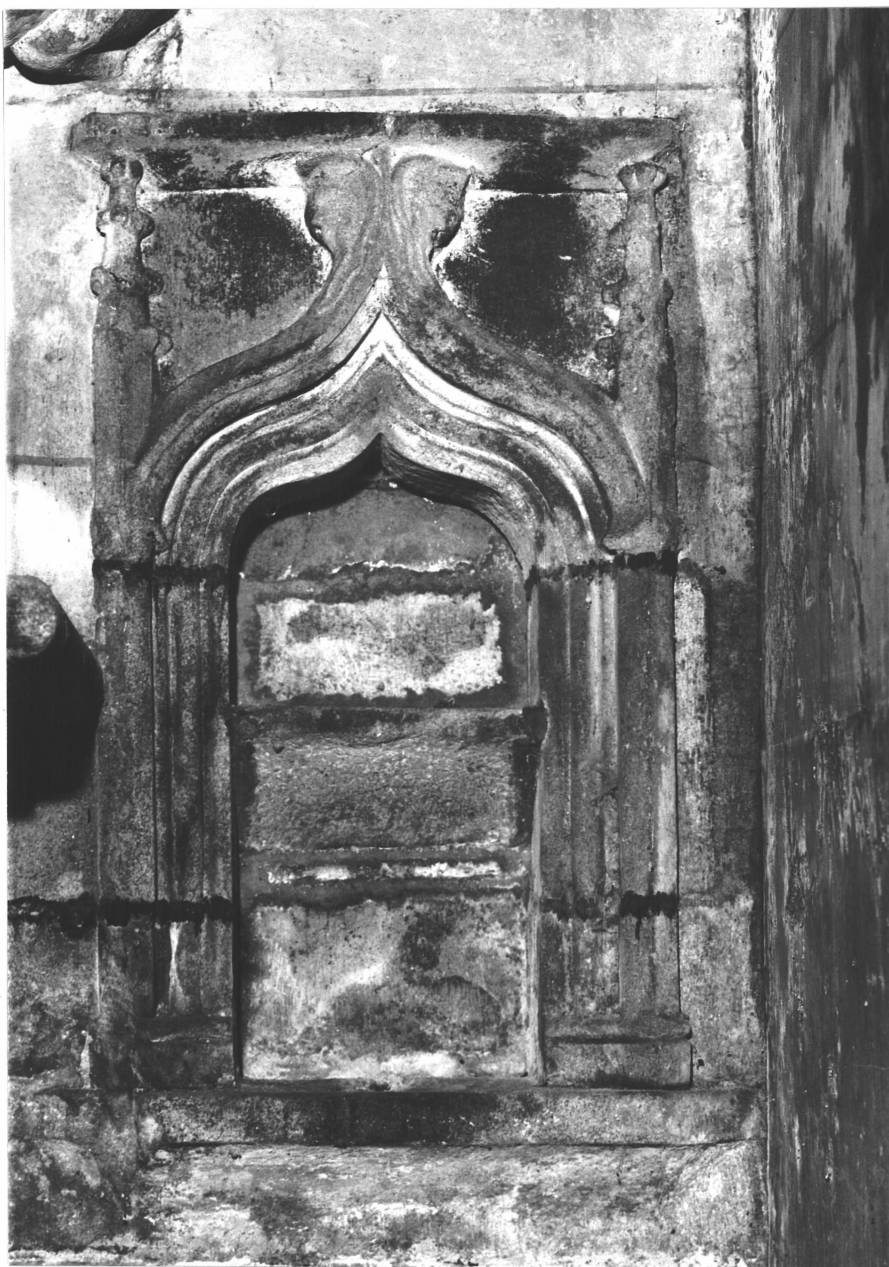
69.22.871 V

Choeur - Mur Est - détail de la crédence à droite de l'autel

A droite du maître-autel, niche crédence (fig.22) de même type que celle du bras Sud mais l'embrasure est ici plus moulurée. Au-dessus, console (fig. 24) historiée : animal fabuleux, gueule ouverte, langue pendante, longue queue et pattes griffues.

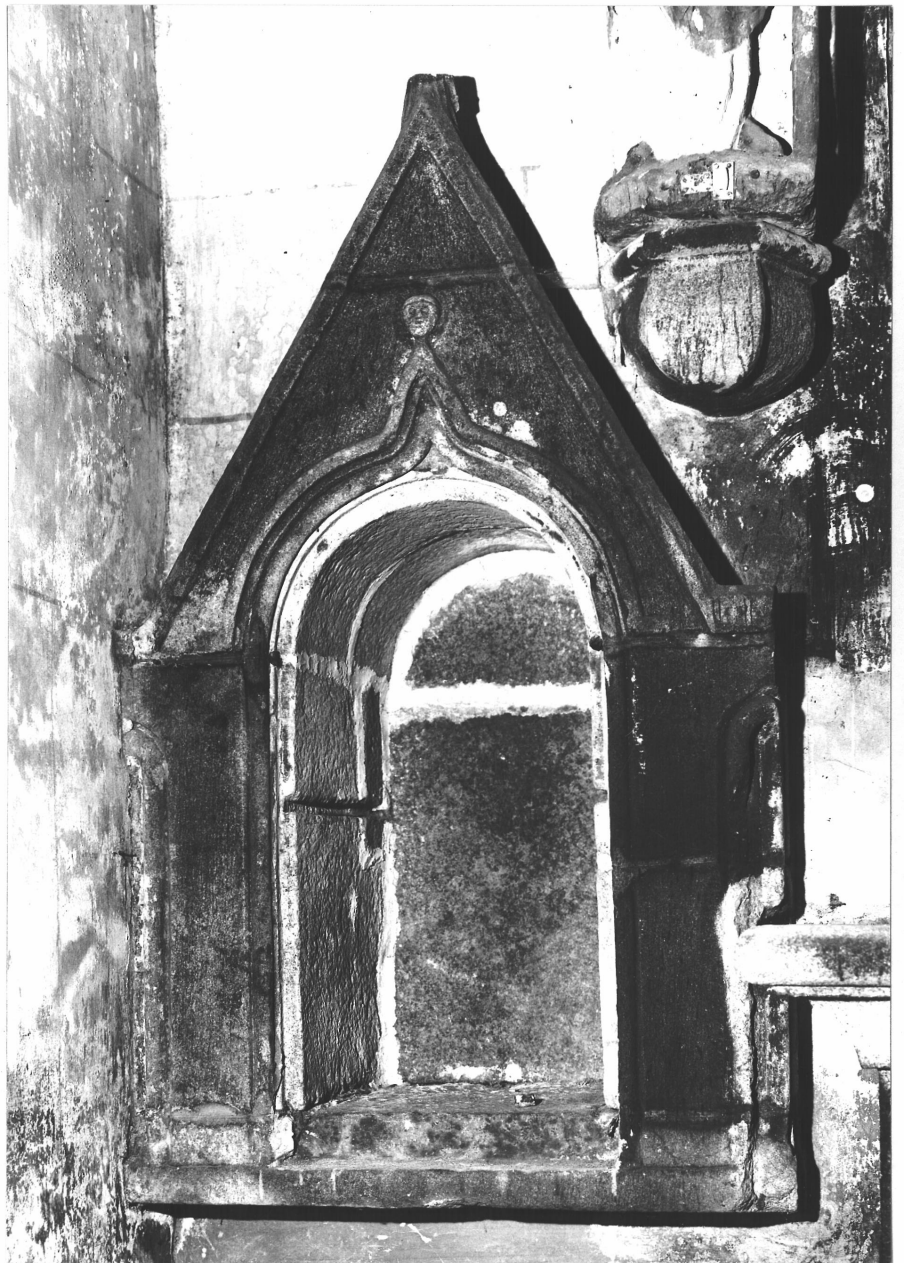
69.22.872 V

Choeur - Mur Est - détail de la niche à gauche de l'autel

Ouvert à l'Est d'une fenêtre axiale à remplage (fig.9). A gauche du maître-autel, armoire eucharistique (fig. 23) peu avancée par rapport au nu du mur. Niche-rectangulaire plein-cintre, archivoltée en accolade sommée d'une petite tête humaine sculptée. Gâble à retours couronné d'un fleuron (?) disparu. Le montant gauche de cette armoire s'encastre dans la maçonnerie du mur Nord. Le montant droit est adouci par deux tores se réunissant en sifflet à la base et au sommet. Au-dessus, console portant un écu (effacé).

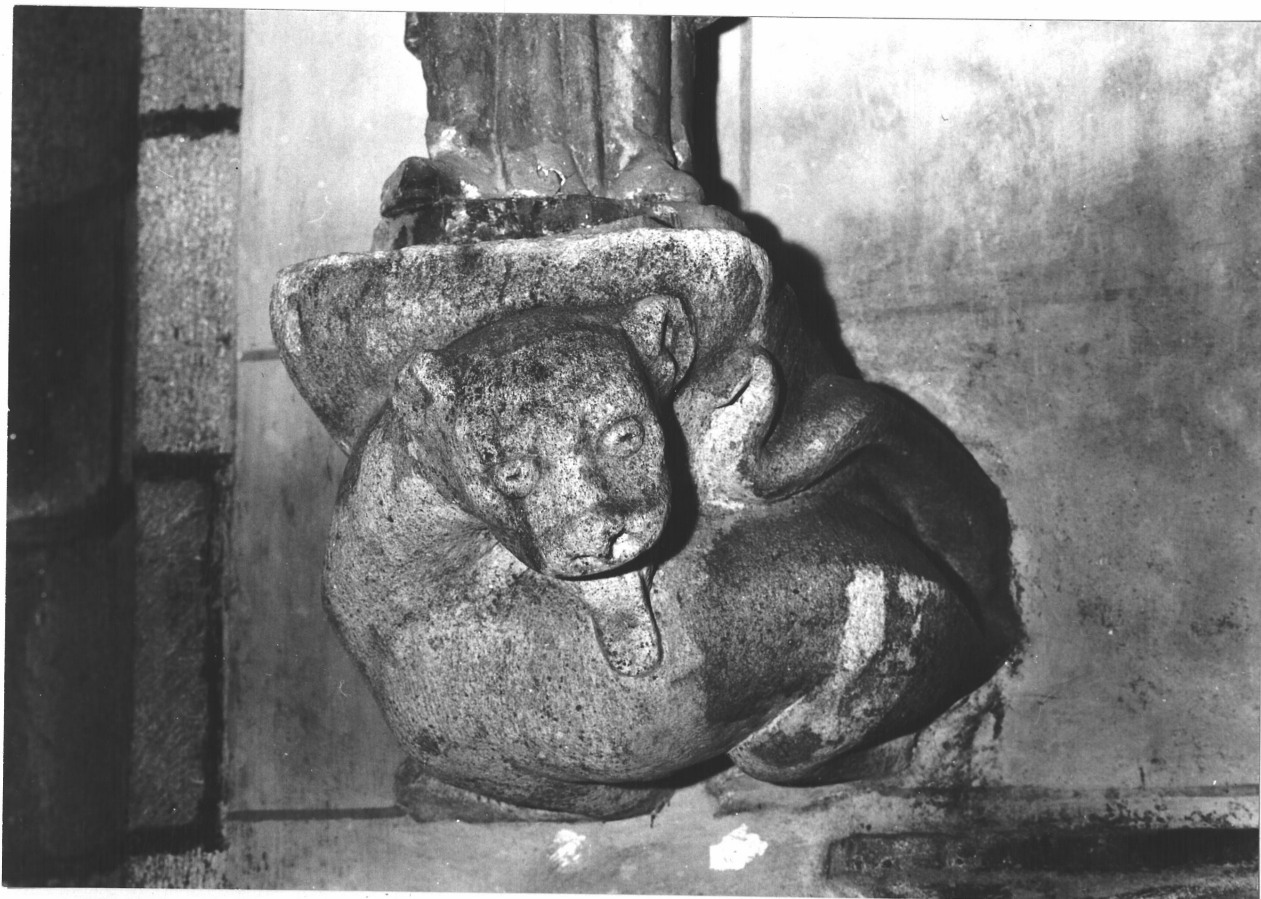
69.22.874 V

Chœur - Mur Est - détail de la console à  
droite de l'autel

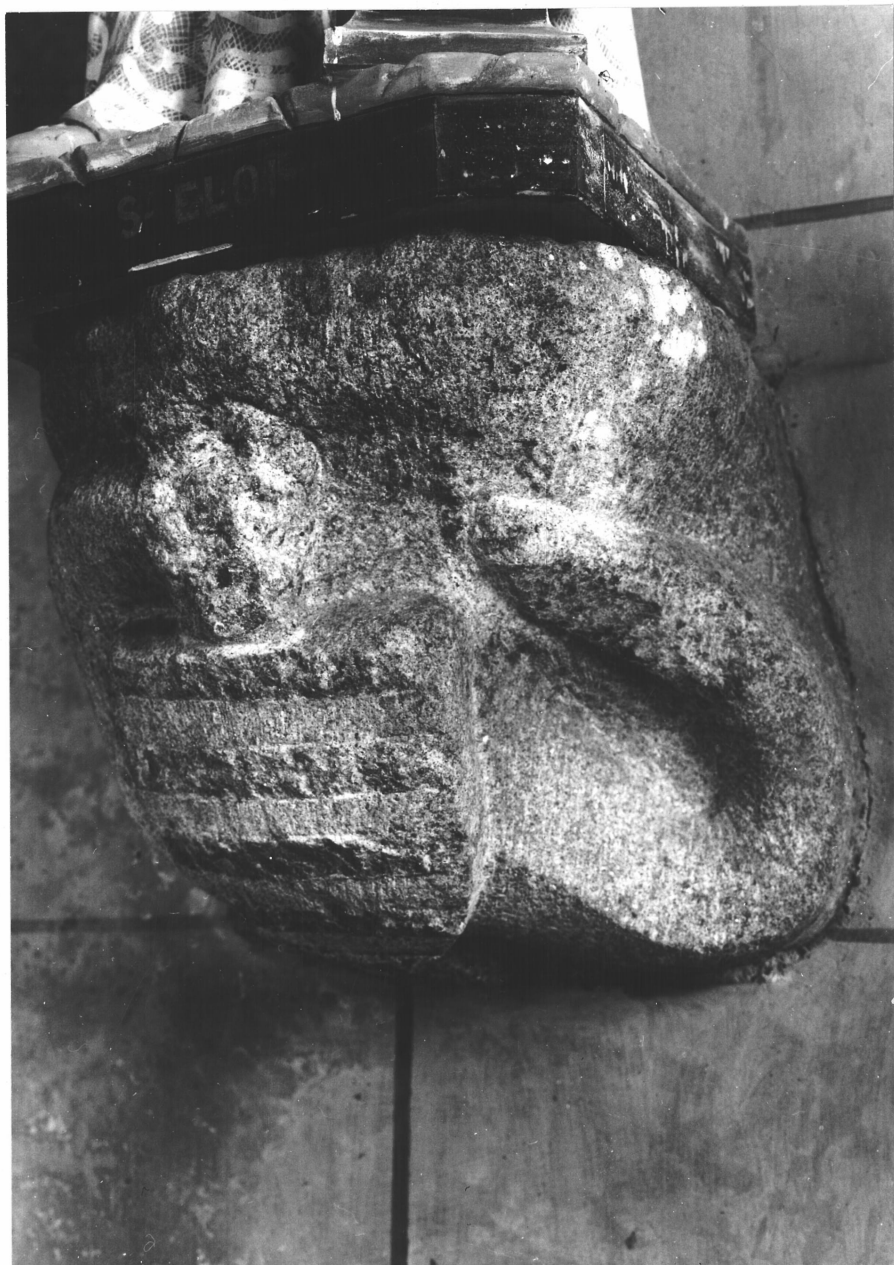
69.22.870 V

Croisillon Sud - Mur Est - détail de la  
console historiée à gauche de l'autel

Ecu : b de dix pièces sur une console de statue dans le mur Est du bras Sud

La chapelle saint Colomban se rapproche par son plan de celle de Notre-Dame de Kerhit. Les armes sculptées sur la console de statue du mur Est du bras Sud sont celles de la famille de Quelen, seigneurs du Vieux-Chastel et Trovran depuis le milieu du XV<sup>e</sup> siècle jusqu'au milieu du XVI<sup>e</sup> siècle.
