Guerdou

Maison

État de conservation : vestige, mauvais état

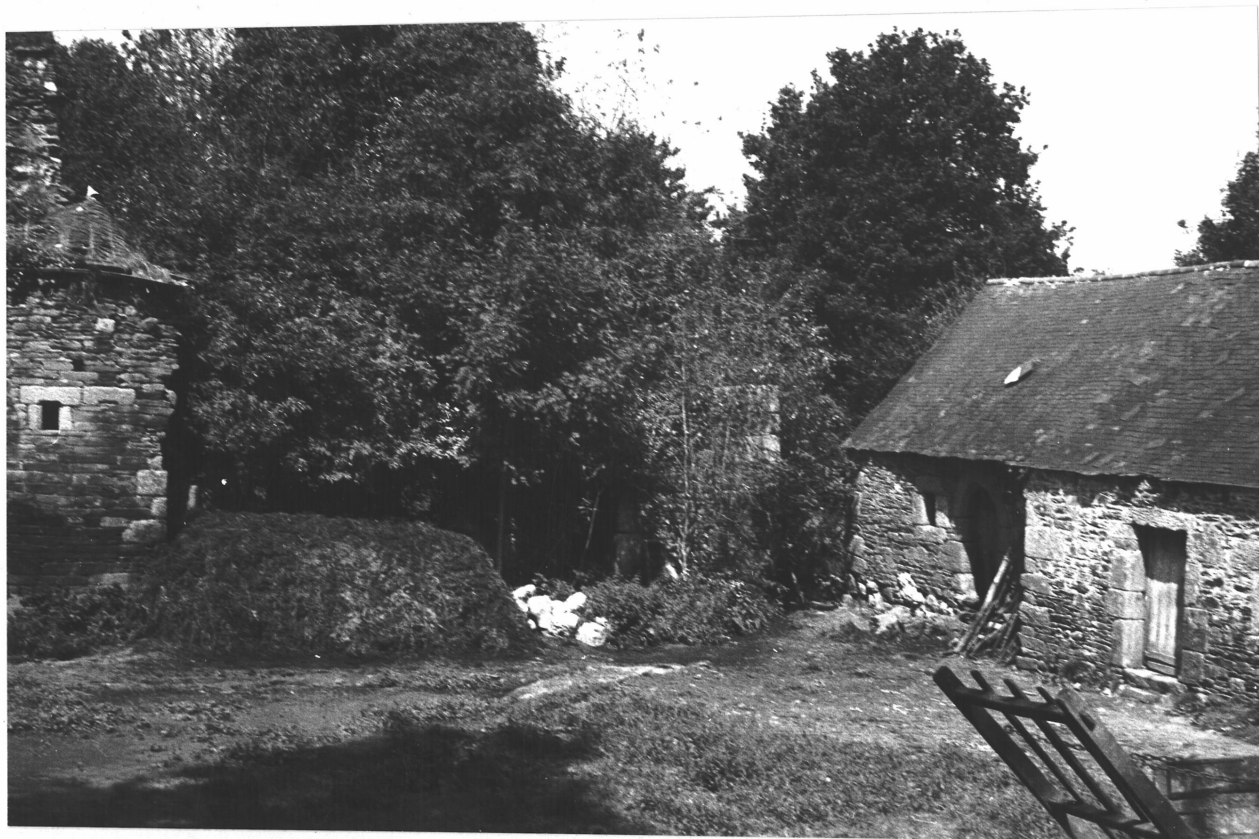
66.22.572 Z

1. SITUATION ET COMPOSITION D'ENSEMBLE : en écart, maison en ruine, indépendante.
2. MATERIAUX ET LEUR MISE EN OEUVRE : schiste, appareil irrégulier; chaînages et encadrements en granite.

Vue de situation prise du Sud-Ouest

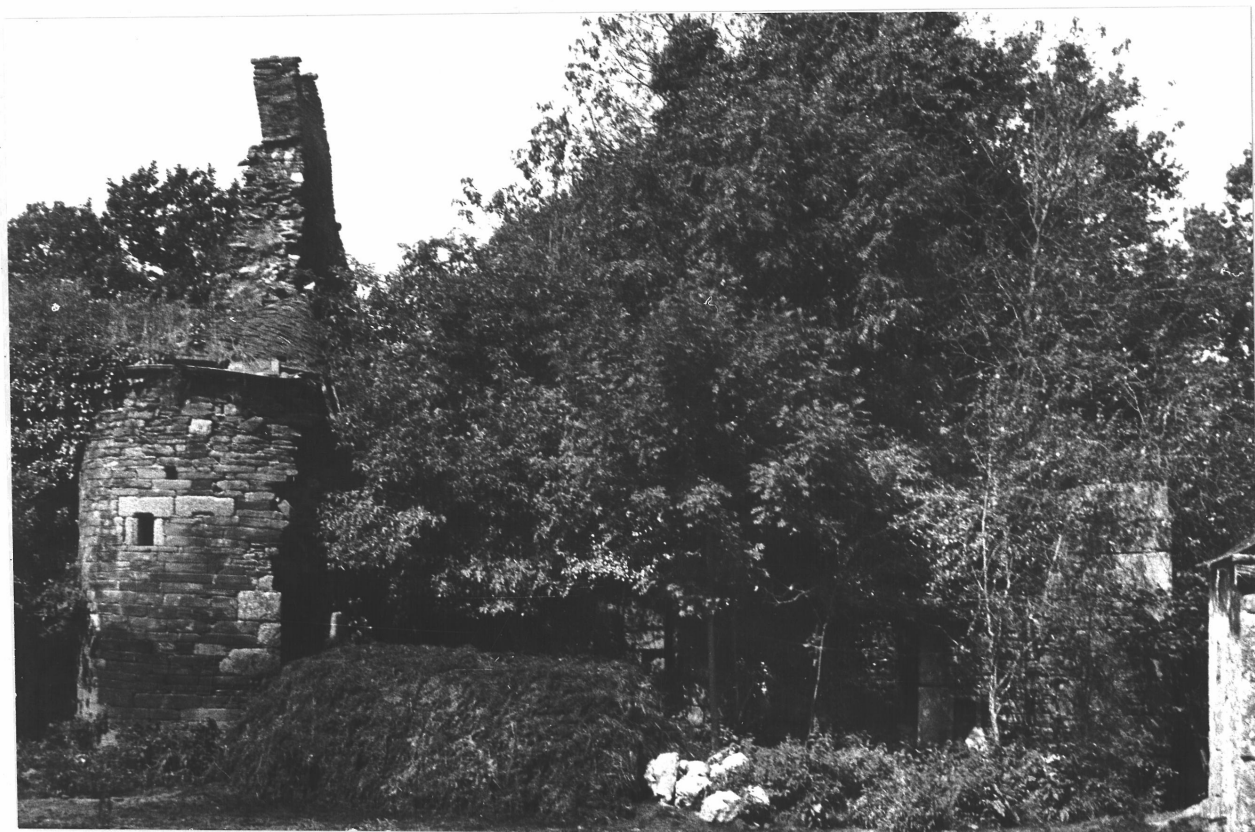
66.22.573 Z

Elévation Sud irrégulière; une porte datée 1817 (remaniement), autre porte en arc brisé. Une porte en façade Nord.

5. COMBLES ET COUVERTURES : toiture effondrée.

La date "1817" est celle d'un remaniement; datation 17ème siècle.

Vue d'ensemble de la façade Sud en  
ruines
