PLOUNEVEZ QUINTIN

Kerbrezot adresse ou lieu-dit

MOULIN

KERVEZOT - MOULIN

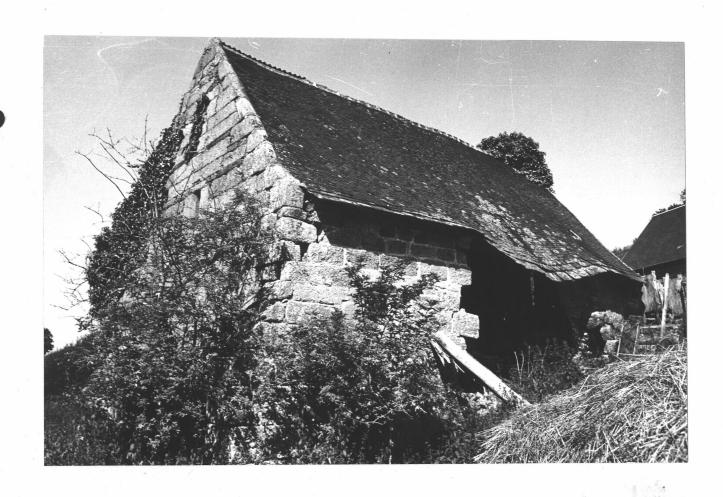
66.22.728 Z

- Moulin situé immédiatement au Sud de la ferme Kerwezot. Façade antérieure en pignon Sud. En ruines.
- Matériau : granite, grand appareil réglé pignons Nord et Sud, moins régulier en murs gouttereaux.
- Plan rectangulaire; rez-de-chaussée sous comble; mécanisme ruiné sur le mur Sud partiellement écroulé.
 - Elévations irrégulières; la porte Sud porte des inscriptions :

Façade Est - vue d'ensemble

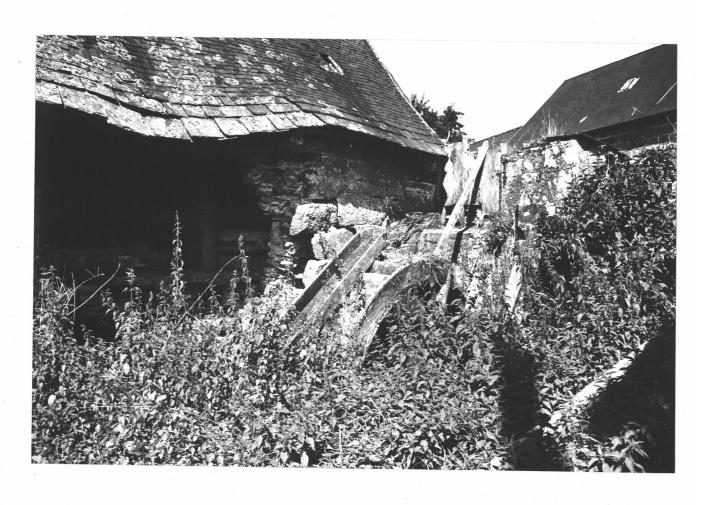
66.22.730 Z

Façade Est - détail de la roue

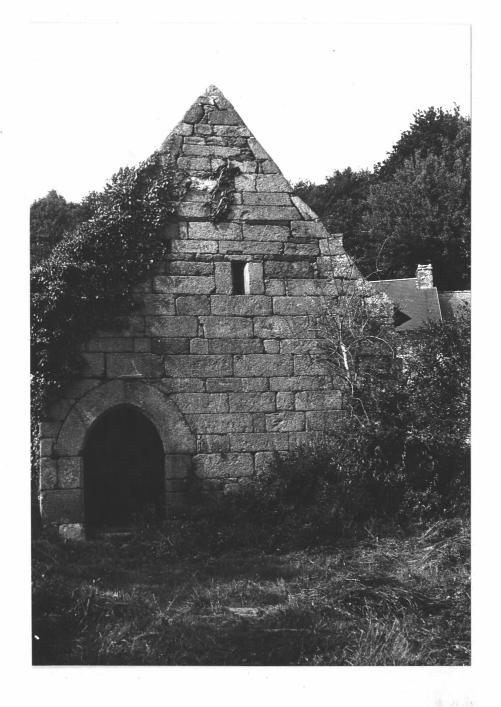
à gauche : une croix, un calice et FAIT FAIRE EN 1747
Une porte en pignon Sud porte la date 1779.

KERVEZOT - MOULIN Elévation Sud Cliché BRULON 66.22.585 Z
