I- HISTORIQUE

II- DESCRIPTION

Bourg EGLISE PAROISSIALE NOTRE DAME

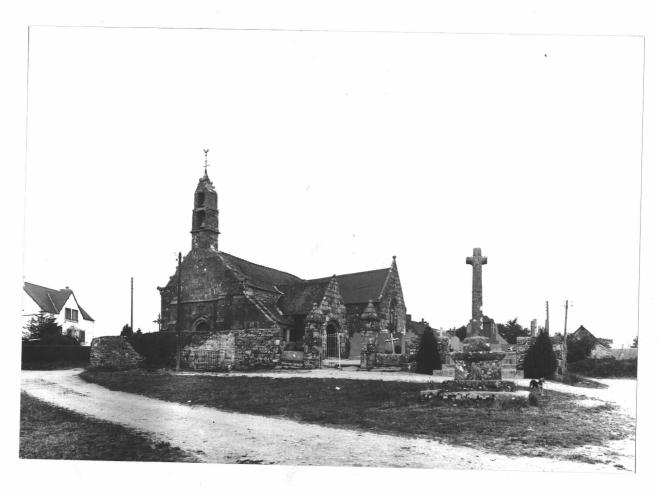
Vue de situation prise du Sud Ouest

Edifice construit sur un placître clos de murs (Inv. M.H.), sur un emplacement légèrement surélevé situé à l'Est du village et bénéficiant d'une vue dégagée. Le cimetière occupe toujours le placître. Calvaire à l'Ouest à l'extérieur de l'enclos (fig. 1).

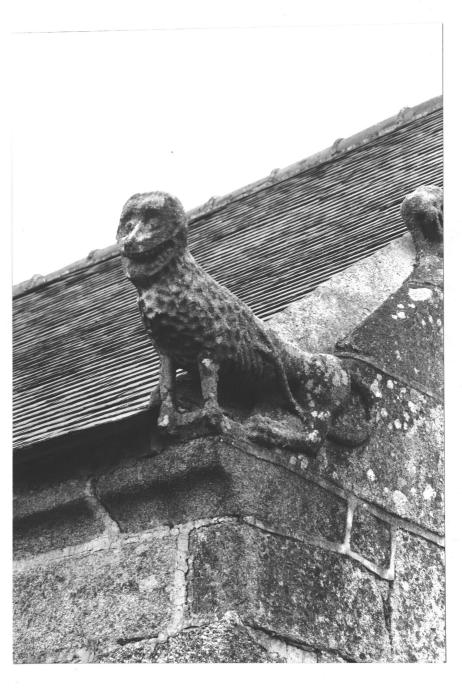
Chevet- Détail de la pierre d'assise sculptée du rampant Sud

Au Sud (fig. 17), quadrupède dont l'avant corps est recouvert d'écailles, longue queue, langue tirée.

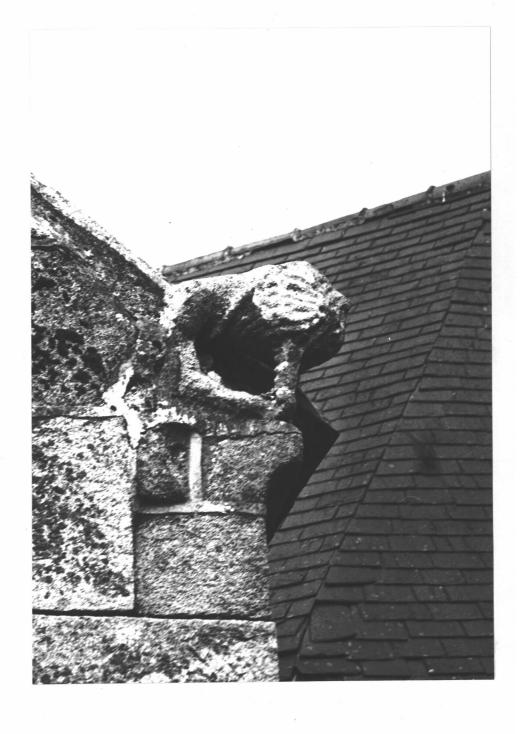
Choeur, mur Est, crossette à la base du rampant Nord

Au Nord (fig. 19): tête de l'animal cassée.

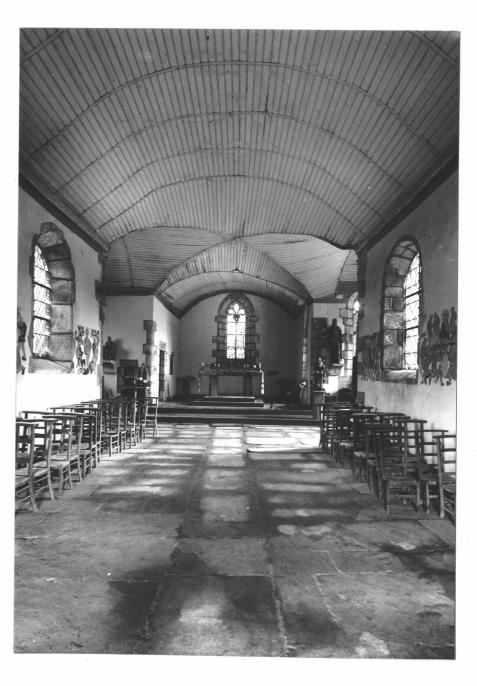
Nef et Choeur - Vue axiale Ouest-Est

* Choeur (fig. 23)

Mur Sud ouvert jusqu'à l'angle avec le bras Sud d'une haute fenêtre étroite légèrement passante à remplage (cf. Fig. 15).

Mur Est ouvert d'une haute fenêtre axiale en arc brisé et remplage en fleur de lys.

Mur Nord ouvert audroit de la fenêtre du mur Sud d'une porte rectangulaire (date 1842 gravée sur le linteau) donnant accès à la sacristie; à droite, niche rectangulaire fermée par une ferronerie (moderne).

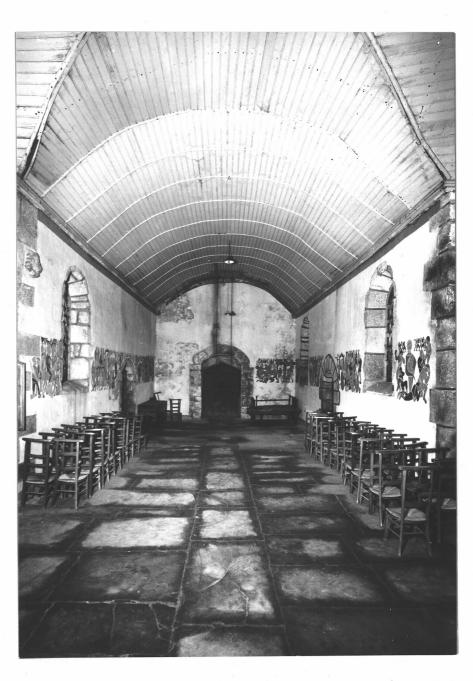
Nef - Vue axiale Est-Ouest

- * Nef
- Mur Ouest (fig. 24) ouvert d'une porte au centre en arc segmentaire.
- Mur Nord ouvert de deux fenêtres en plein-cintre disposés symétriquement par rapport à l'arcade en plein-cintre ouvrant sur la chapelle des fonts. La chapelle est une petite pièce carrée dont le mur Nord est ouvert d'une fenêtre en plein-cintre (cf. fig. 22).
- Mur Sud ouvert d'une porte en arc segmentaire donnant dans le porche Sud et d'une fenêtre en plein-cintre ébrasée. Près de l'angle de la nef et du bras Sud, dans la partie supérieure du mur : motif plaqué en granite, cruciforme, dont les branches sculptées sont en forme de pétales.
 - * Transept
 - Bras Sud (fig. 26)

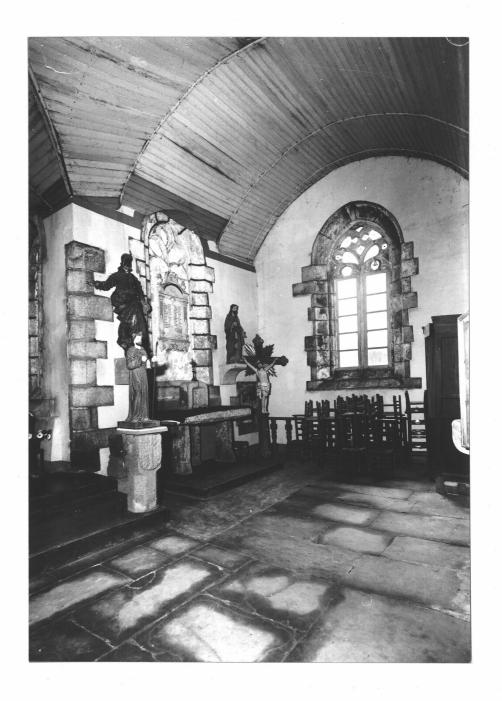
Croisillon Sud - Vue axiale Nord-Ouest, Sud-Est

Mur Ouest ouvert presque dans l'angle de la nef d'une porte en arc segmentaire accostée à droite d'un bénitier en partie encastré dans le mur.

Mur Sud ouvert au centre d'une fenêtre en arc brisé à ébrasement concave à remplage à trilobes.

Mur Est ouvert d'une fenêtre légèrement passante en lucarne, à embrasure concave et remplage sans trilobe (en partie murée). A droite de l'autel (moderne), niche-crédence en arc-accolade, et à gauche, bénitier de granite monolithe à cuve moulurée.

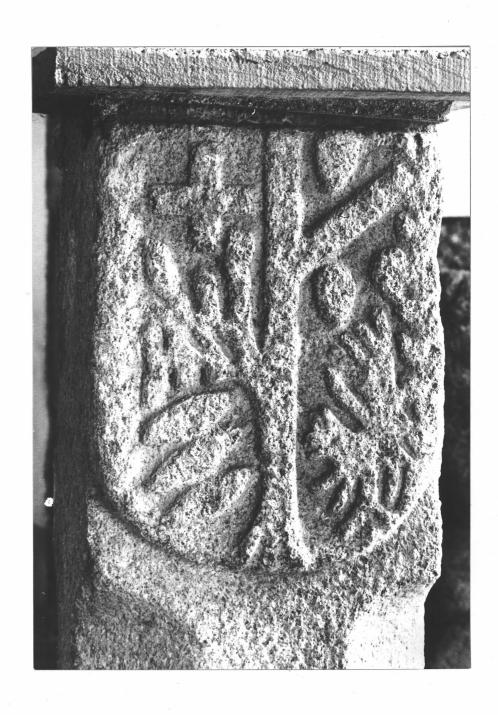
Autel moderne. Sur le premier degré du choeur liturgique sont posés deux socles (fig. 25 et 26) de destination originelle inconnue. Tous deux sont sculptés de motifs identiques (fig. 40 et 41), celui du Sud-Est étant cependant dans un meilleur état de conservation (cf. Annexe I).

Socles ornés de motifs sculptés dans le choeur.

Si la forme générale de la sculpture rappelle celle d'un blason, il faut rester très réservé quant à sa lecture.

Il ne pourrait s'agir que d'un écu mi-parti ou écartelé, à condition, dans ce demier cas de considérer que les divisions horizontales n'ont pas été exécutées. Quant à la division verticale, elle apparaît plus comme le tronc d'un arbre avec des racines à sa base. On pourrait y lire en haut à gauche : une croix, en haut à droite : une barre avec troix pommes, en bas à gauche : trois fusées renversées, en bas à droite : un animal passant devant un arbre (?). Mais tout ceci paraît fantaisiste dans l'exécution et il est impossible d'interpréter cette sculpture d'une manière certaine.

De plus les textes d'archives mentionnent la facture de "deux piédestaux pour des saints" en 1848 (A.D. 22 10 V 377). Il n'est pas improbable qu'il s'agisse de socles maintenant déposés dans le choeur.
