KERBORS  
commune

KERHOS  
adresse ou lieu-dit

Manoir  
dénomination et titre de l'œuvre

Dossier établi le : Avril 1977 par Toscer et Douard  
revu le : par

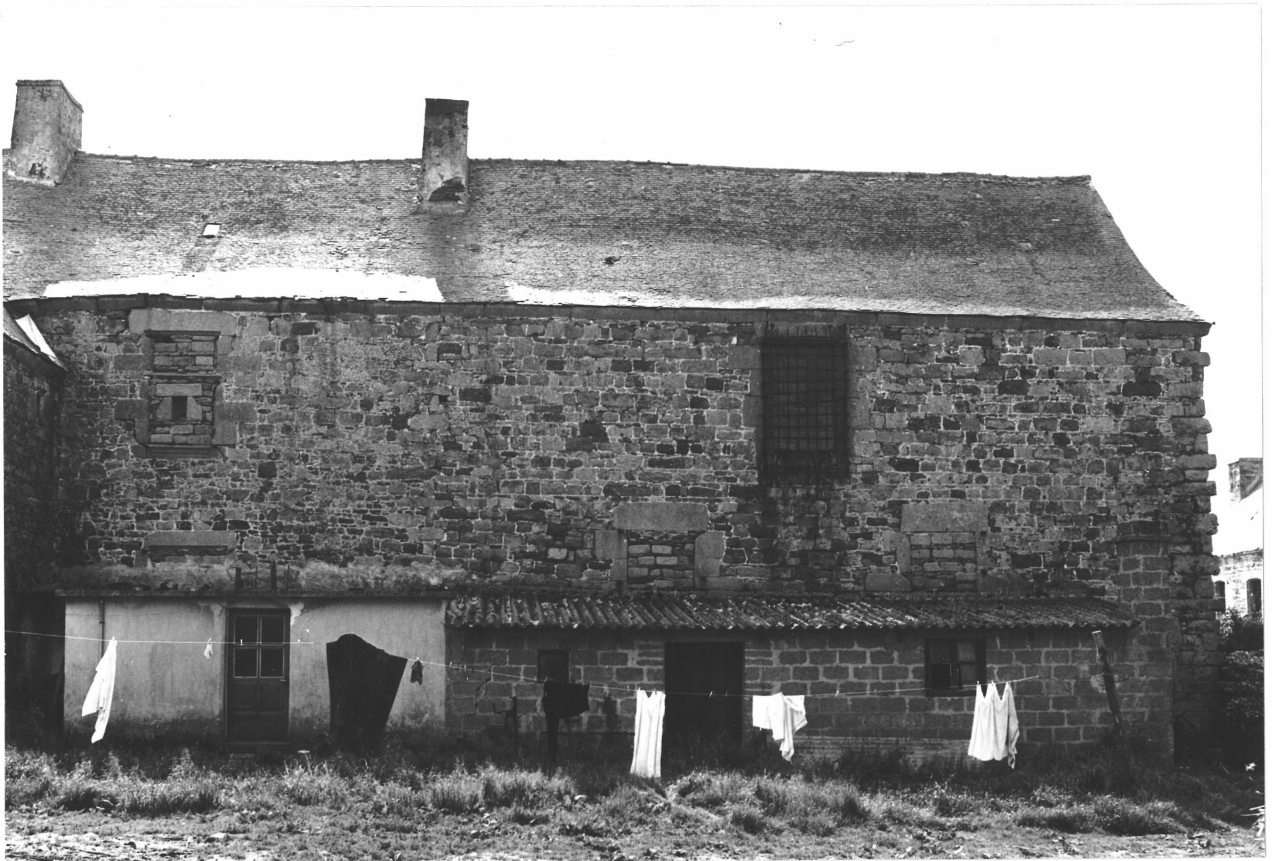
77.22.704 X

Elévation <sup>Est</sup> ~~Nord~~ du logis.

vue générale

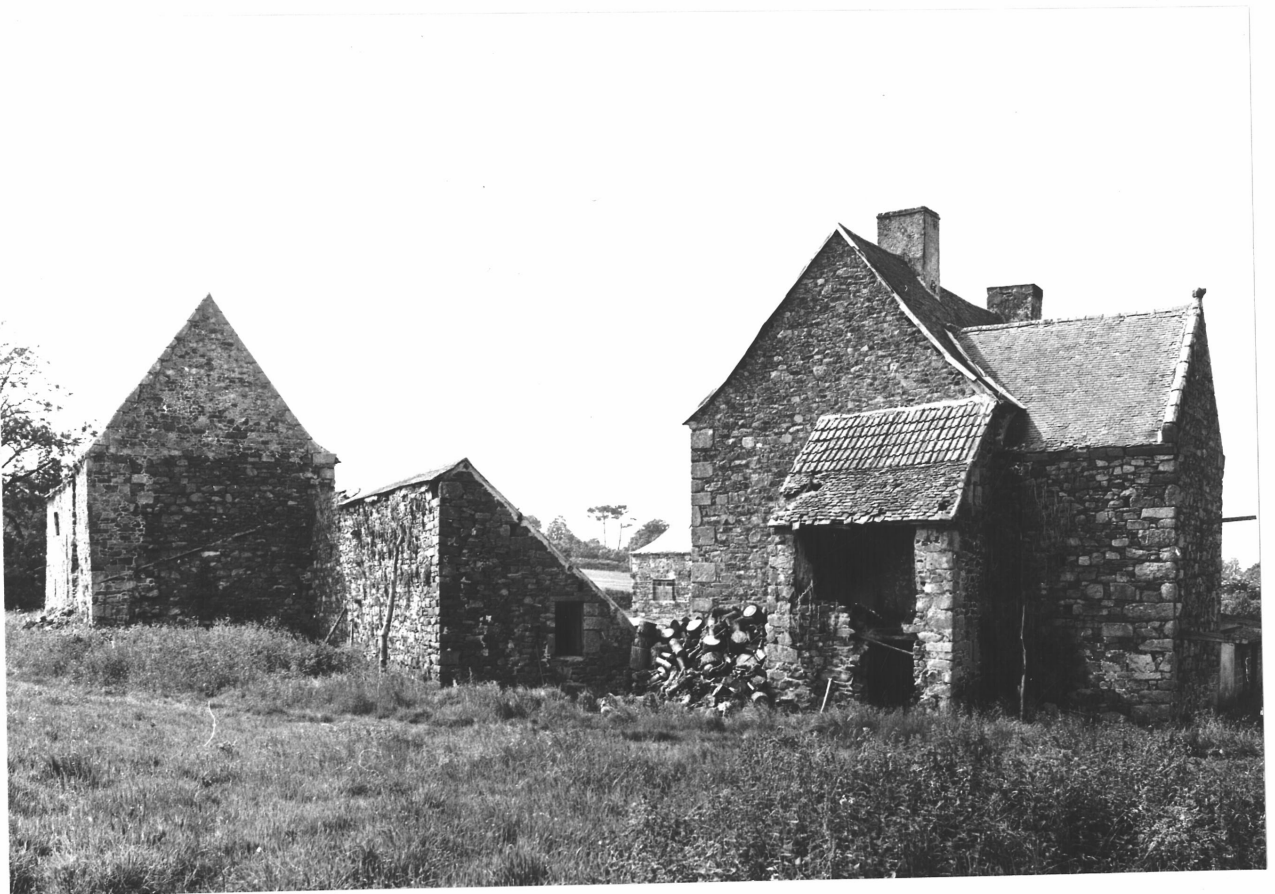
77.22.707 X

Vue générale du logis prise du  
~~Nord~~<sup>Sud</sup>-Est

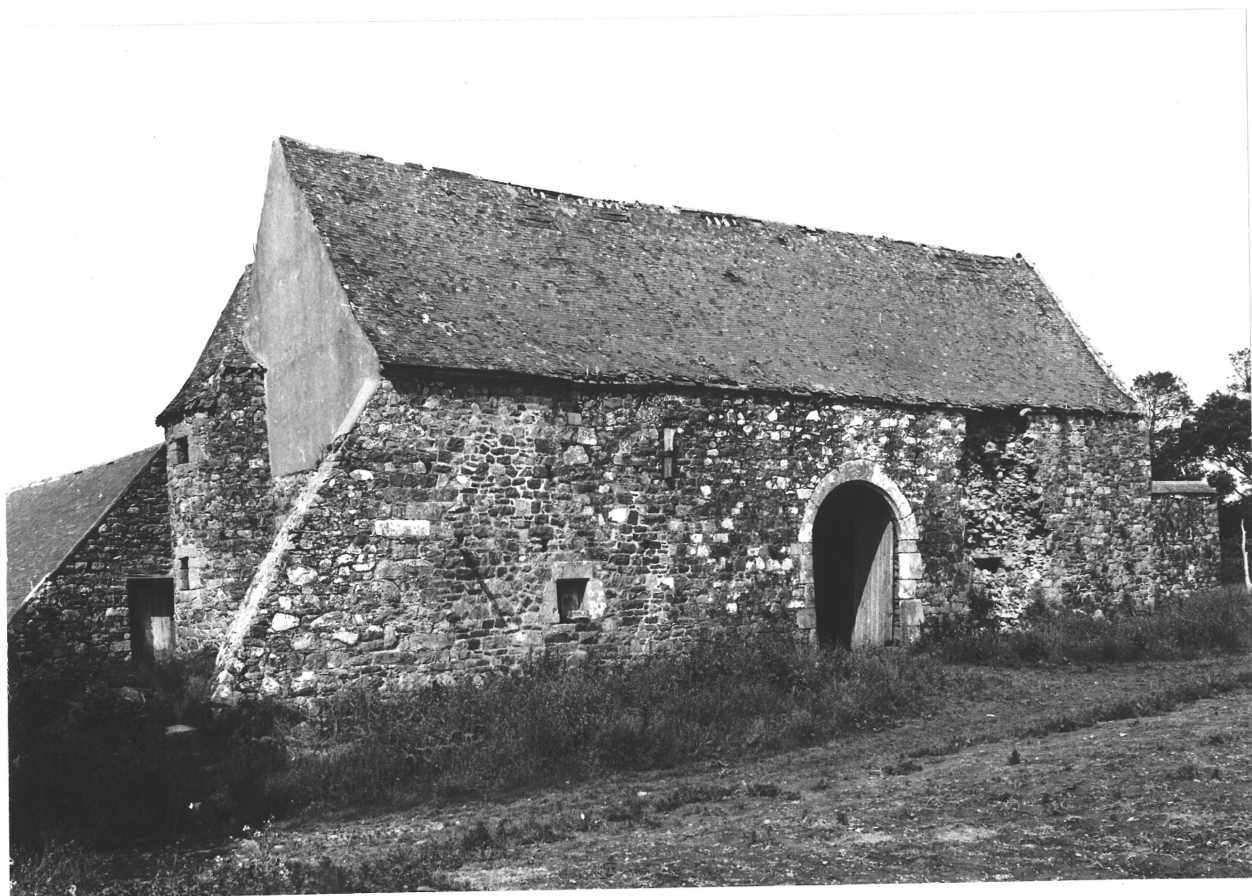
77.22.708 X

Elévation Sud-Est

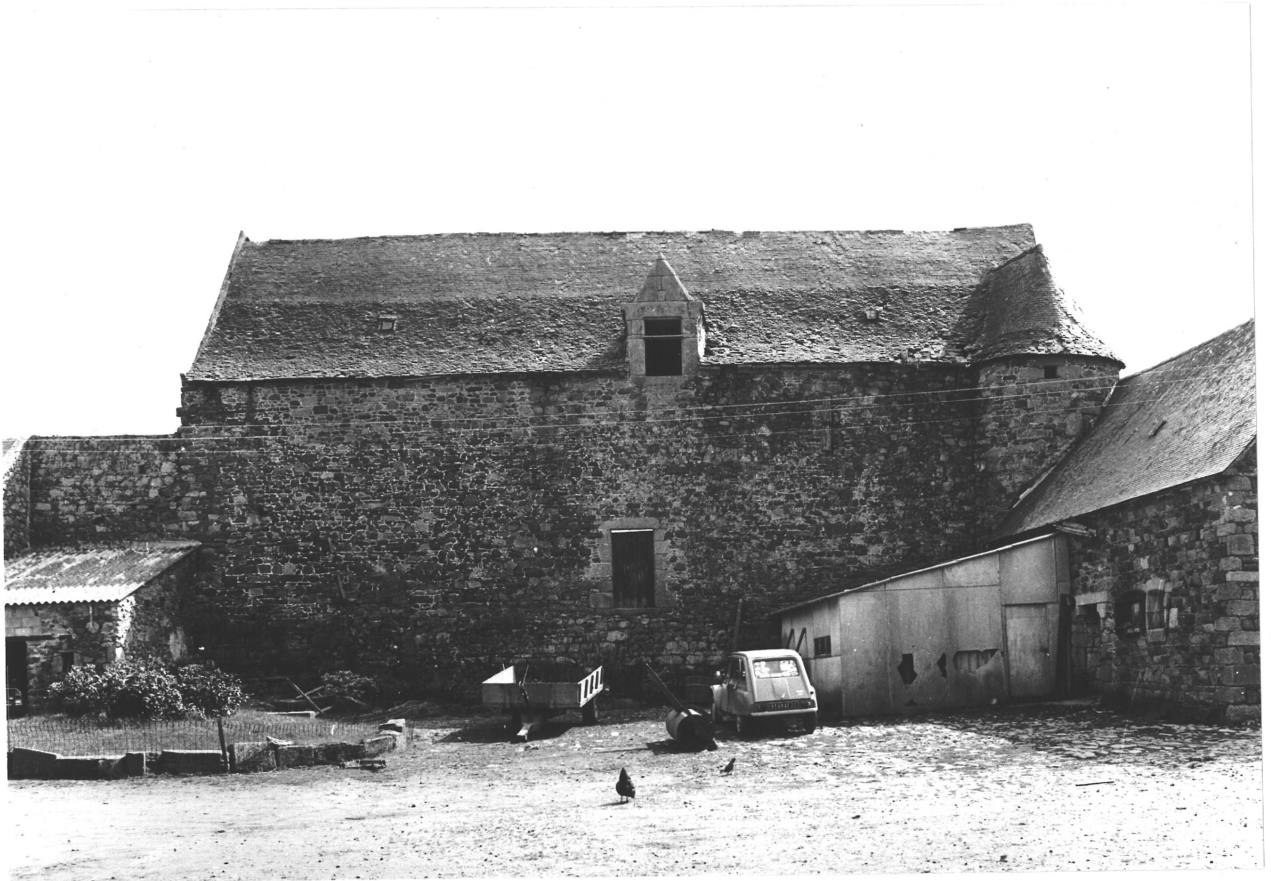
77.22.710 X

Elévation Nord-Ouest

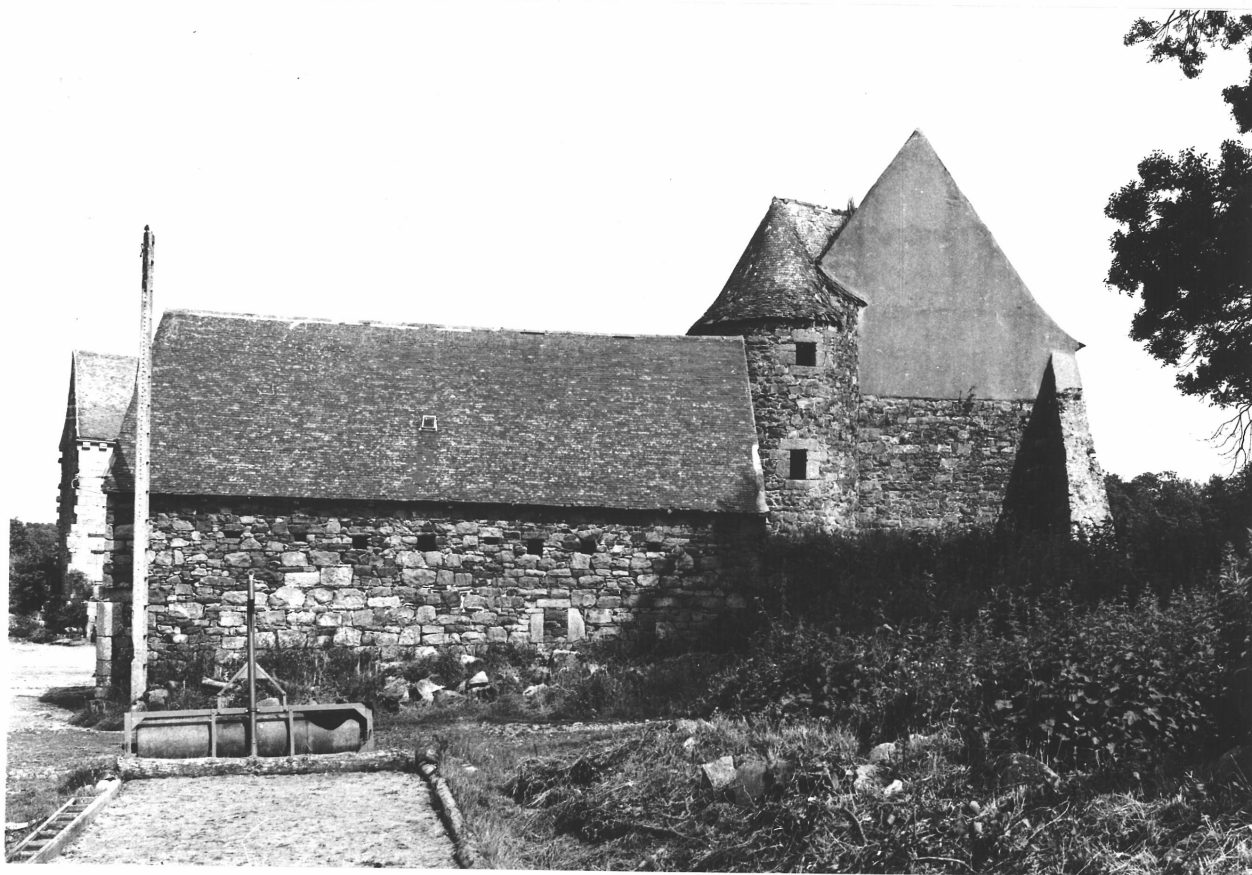
77.22.709 X

pignon Sud-Ouest avec tourelle  
d'escalier

- \* Matériaux : Appareil irrégulier de schiste et de granite.  
 Encadrement des baies en granite. Lucarne à pignon (face Nord) en pierres de taille de granite.
- \* Structure : Plan rectangulaire simple avec tourelle d'escalier sur l'angle en trois-quarts hors-oeuvre.
- \* Elévations; cf photos
- \* Distribution intérieure : (Rez-de-chaussée) : salle unique pavée avec accès, à l'escalier dans l'angle Nord-Ouest.  
 Escalier en granite en vis, à marches portant noyau.
- \* Décor : Elévation Sud : sur la clef de l'arc de la porte charretière, cartouche avec armoieries illisibles  
 Elévation Nord : lucarne.
- \* Etat de conservation : Eroulement récent d'une partie du mur à droite de la porte Sud.
- \*Datation : XVI<sup>e</sup> siècle (?).
