Aire d'étude : Caulnes
Auteur(s) : maître d'oeuvre inconnu
Cadastre : 1830 B 606
Commune : Plumaudan
Coord. Lambert : 0271300 ; 1083000
Copyright : © Inventaire général, 1986
Couverture : toit à longs pans ; pignon découvert ; pignon couvert ; toit polygonal
Date bordereau : 1987 AVANT
Date Mistral : 1987 AVANT
Date protection : édifice non protégé MH
Dénomination : manoir
Département : 22
Dossier : individuel
Escaliers : escalier hors-œuvre ; escalier en vis sans jour
Etages : 1 étage carré
Etat : mauvais état
Etude : inventaire topographique
Historique : Logis 15e ou 16e siècle, dont la tour d' escalier ; autres bâtiments 17e siècle ; croix de la cour provenant d' un bois dit de Saint-Meleuc, au bord de la R. N. 166 ; elle porte les mêmes armes que le logis
Implantation : isolé
INSEE : 22239
Lieu-dit : Vallée (la)
Localisation : Bretagne ; 22 ; Plumaudan
Murs gros-œuvre : granite ; moellon ; pierre de taille

PLUMAUDAN 22

MANOIR DE LA VALLEE

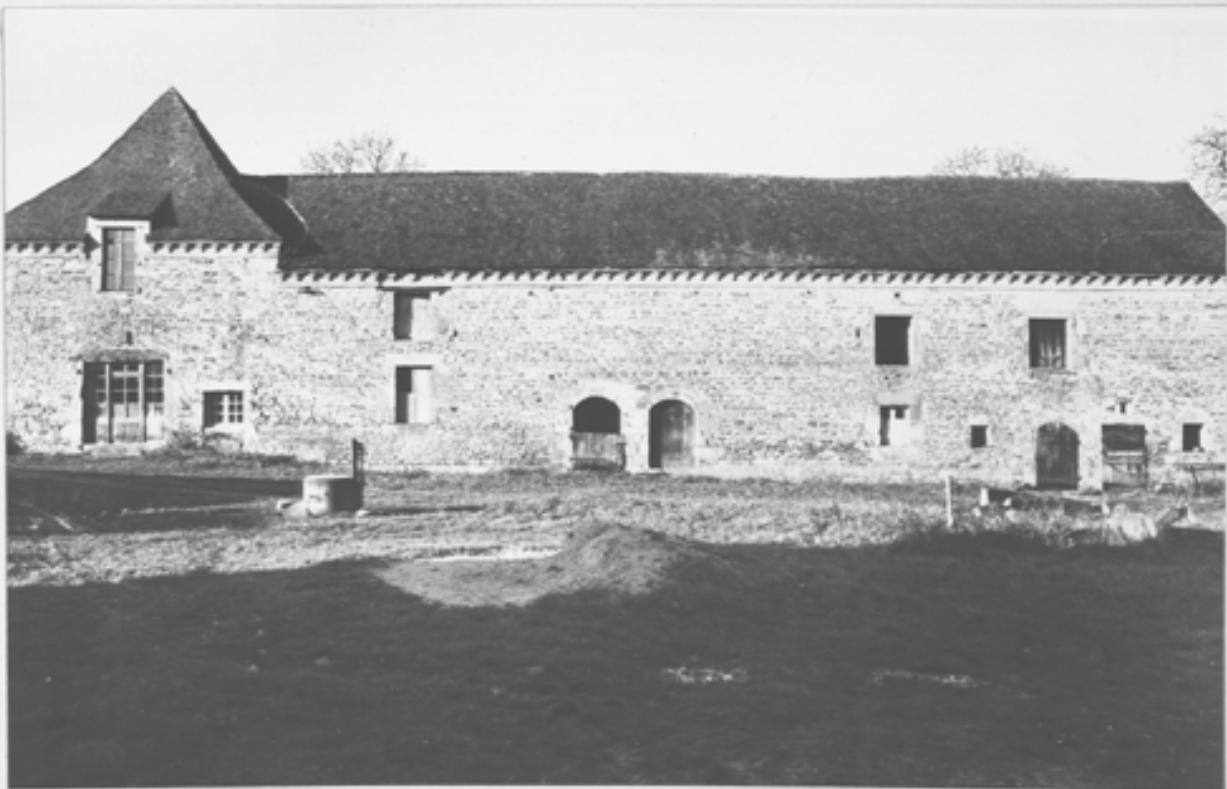
66.22.1024 Z

Dépendances Ouest - façade antérieure Est -
vue générale

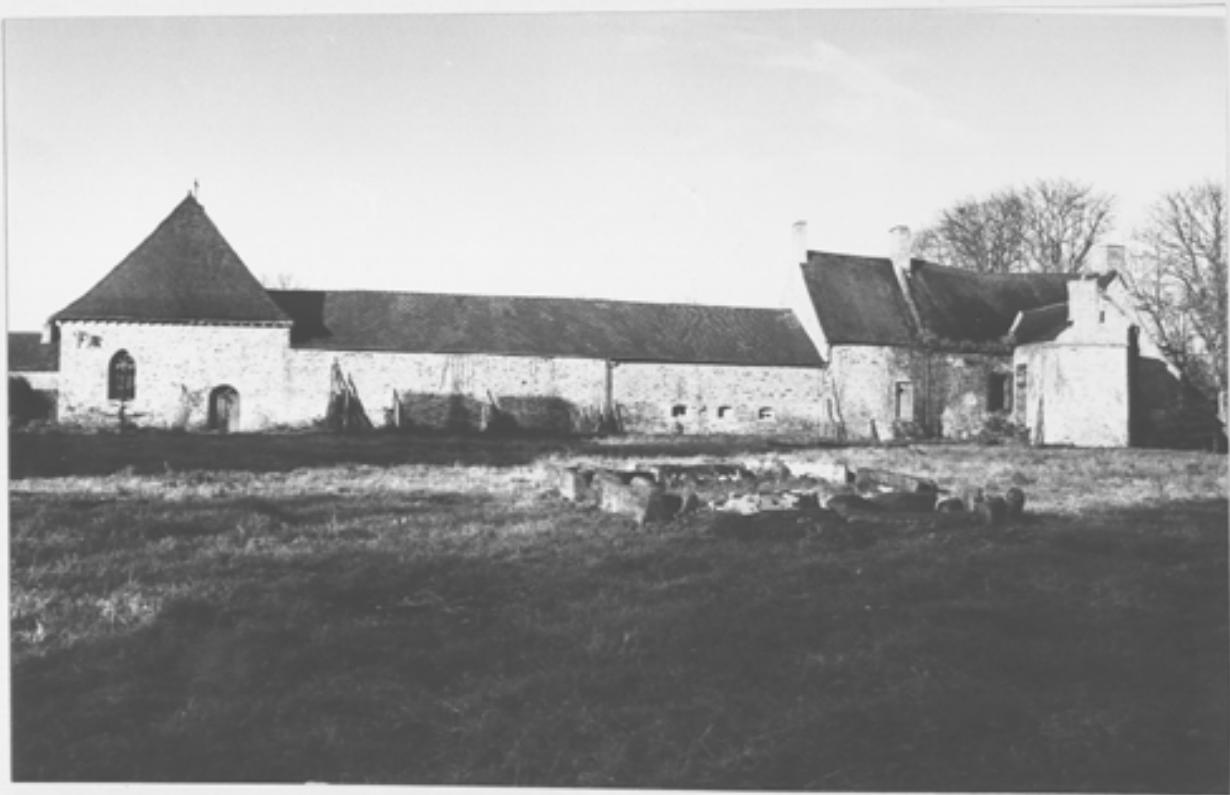
66.22.1025 Z

Logis et dépendances Est - façade postérieure
Est - vue générale

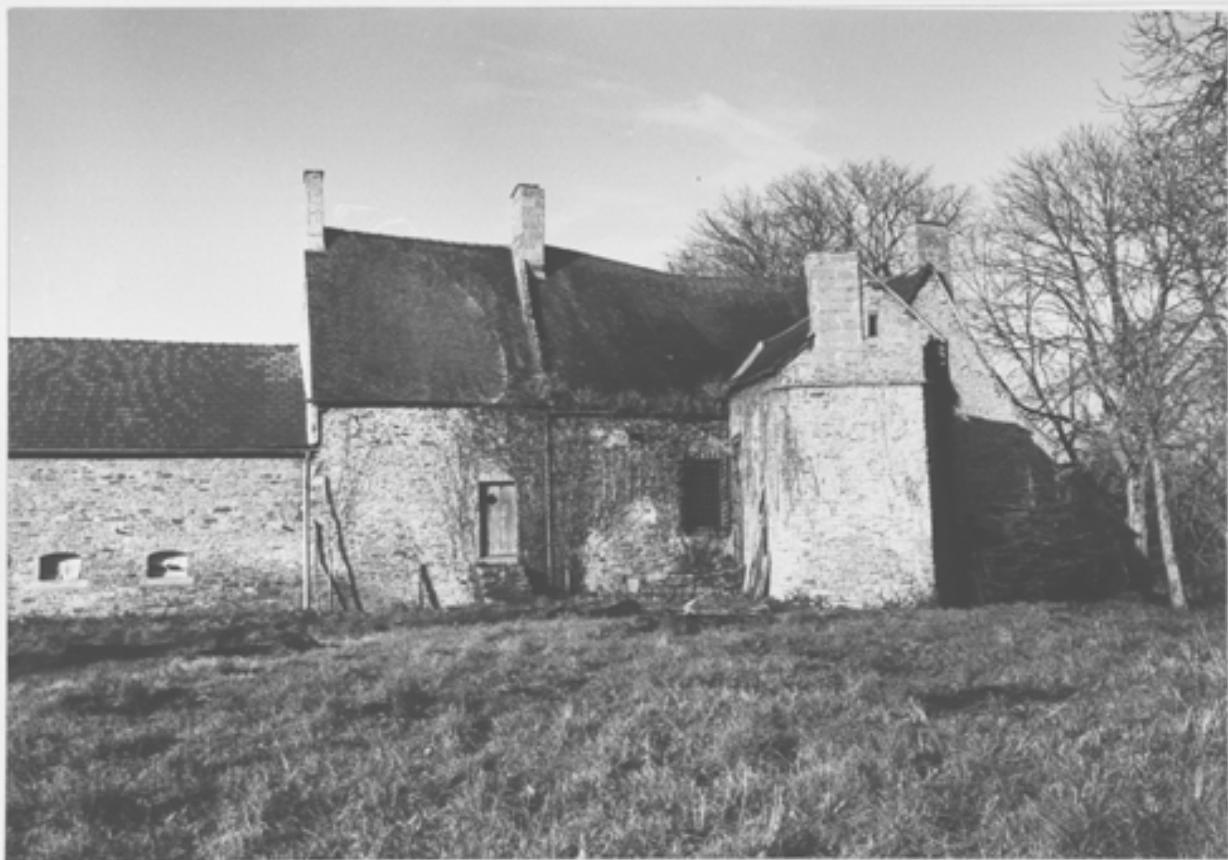
66.22.1026 Z

Façade Est :

Au centre curieuse construction irrégulière.

Un bandau à cauet sur le côté Est.

Logis - façade Est - vue générale

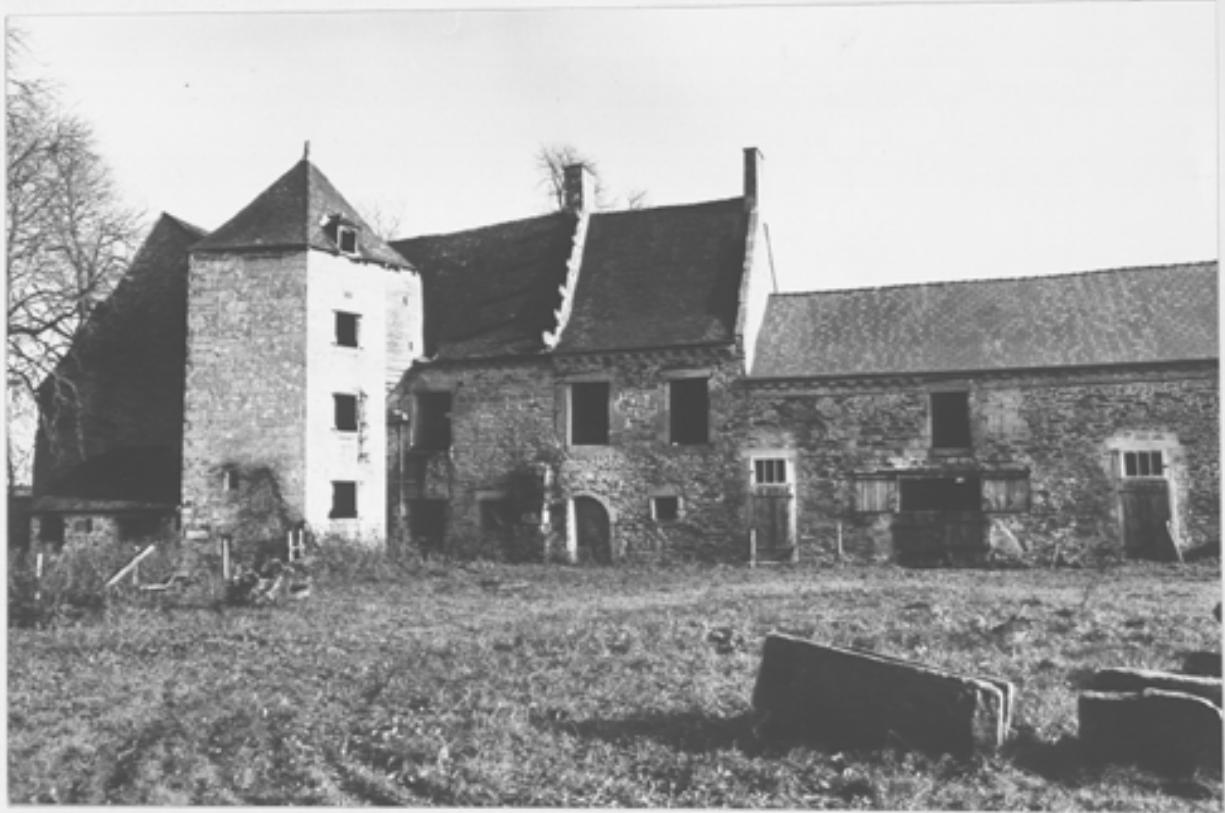
66.22.1030 Z

Façade Ouest

partie Sud : 2 niveaux
1 porte d'entrée en plein cintre. 2 fenêtres rectangulaires, linteau droit à l'étage, corniche à gros modillons : 2 quart de rond séparés par 1 cavet.
- entre la partie Sud et la tour
1 contrefort à glaçis renforce le mur.
2 belles ouvertures rectangulaires, linteaux monolithes, pierre d'appui débordante à l'étage.
Le linteau et les jambages sont moulurés d'un tomette bien dégagé se terminant par une base conique baguée.
Corniche à modillons, plus petites que les précédentes mais d'un profil identique.

Le logis - façade Ouest

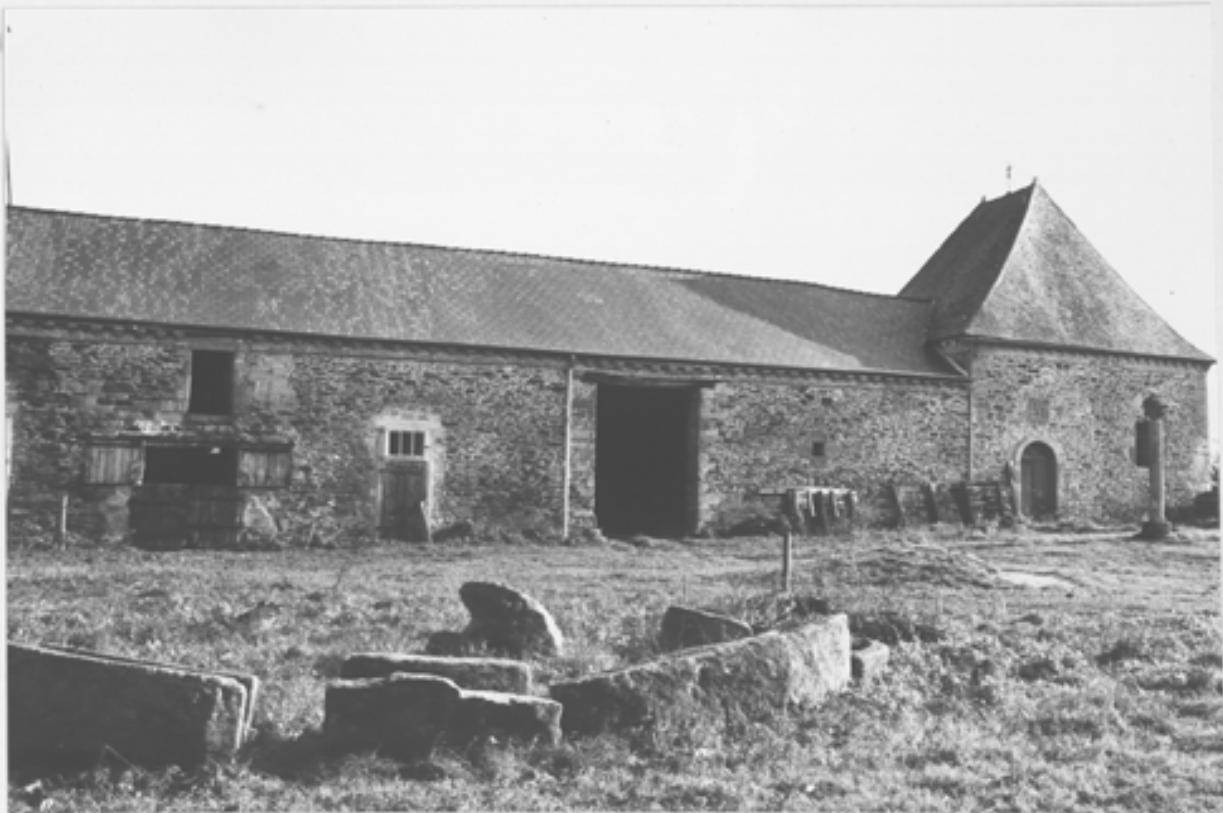
66.22.1031 Z

plan carré, toit en pavillon
1 ouverture en plein cintre, surmontée d'un écusson représentant 2 lions affrontés tenant le blason
1 ouverture en arc brisé côté Ouest
1 ouverture en arc brisé côté Est
1 corniche à modillons court autour de la chapelle.

Dépendances Est - chapelle
Façade Ouest - vue générale

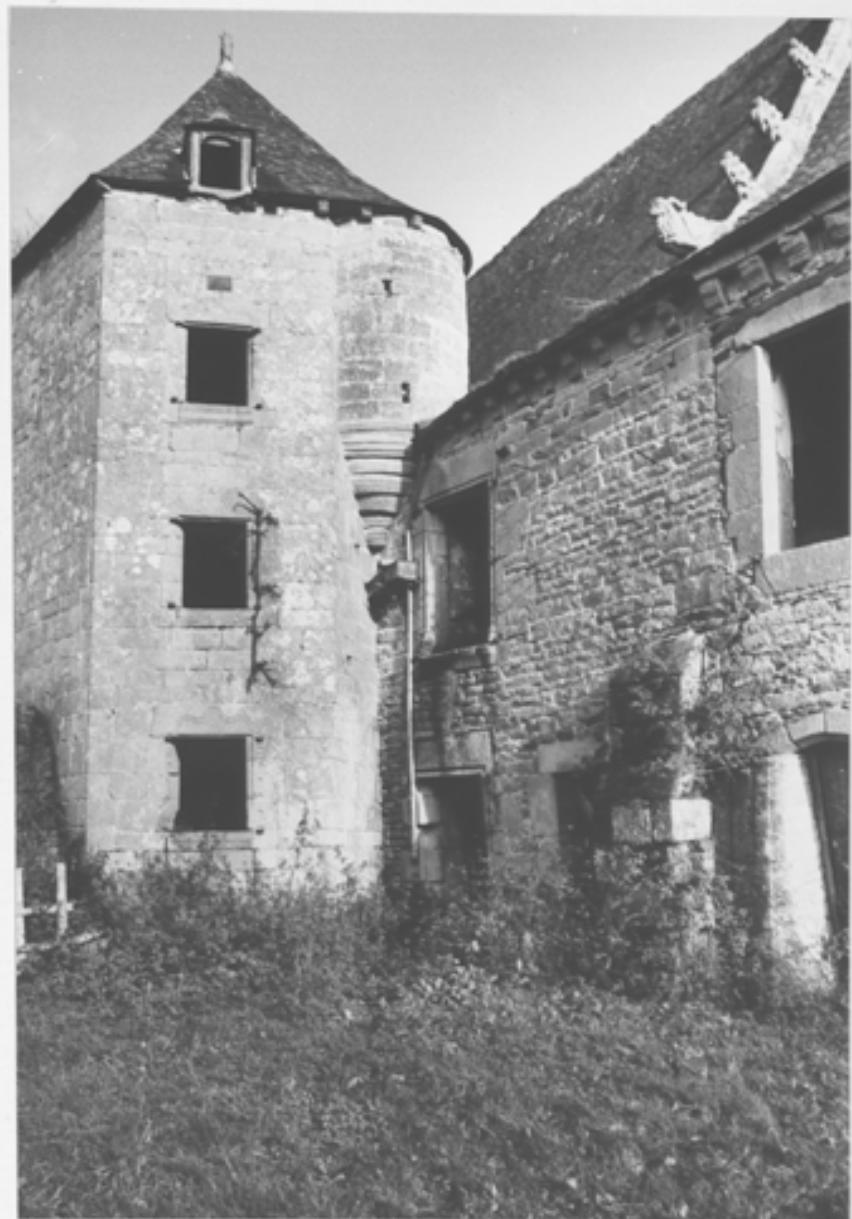
66.22.1033 Z

tour à 4 côtés, mais pas carrée et déséim, couverte en pyramide.

1 tourelle en poivrière lui est adjointe sur le côté S E

Sur le côté S O : 3 fenêtres, les linteaux supérieurs et inférieurs portent une accolade, le linteau central un écusson.

Trace de reprise côté O, le côté Nord est perpendiculaire au côté Ouest

Le logis - façade Ouest - détail de la tour

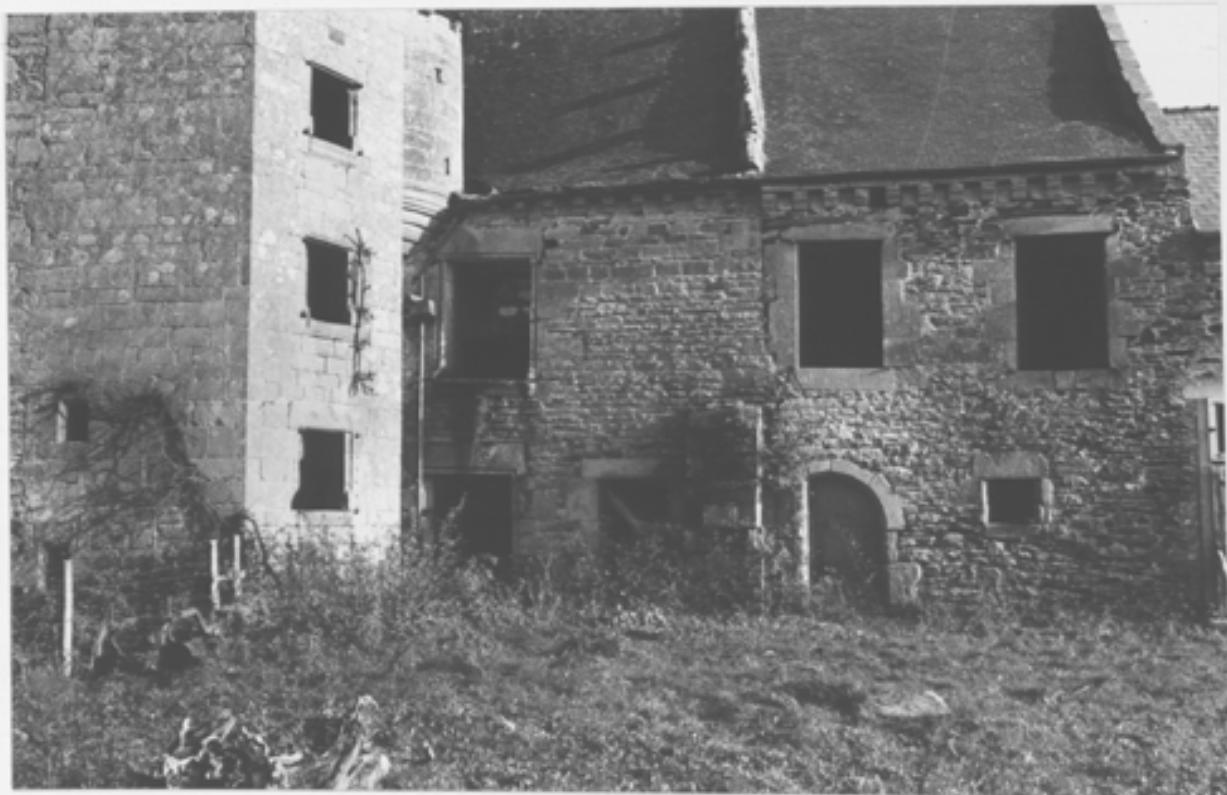
66.22.1032 Z

Le logis - façade Ouest - détail des couvertures

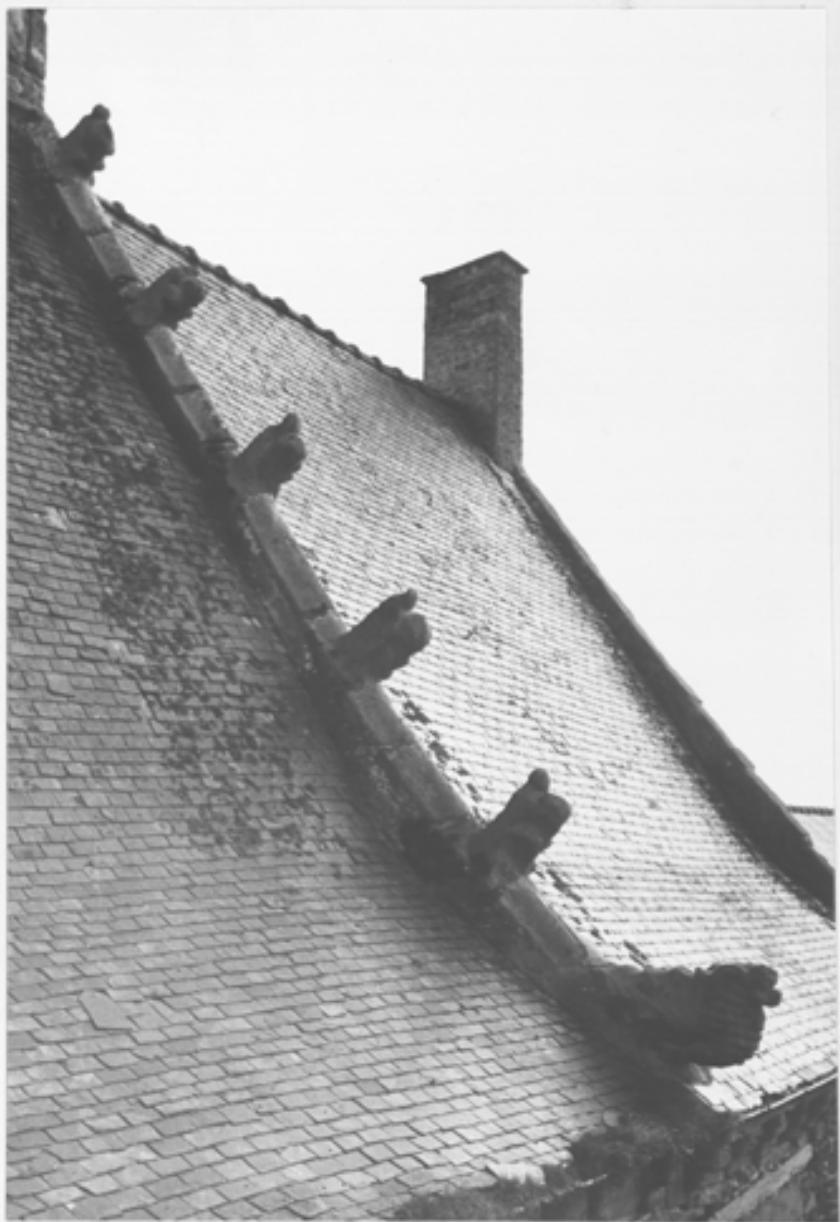
66.22.1035 Z

Le rampant Sud porte cinq crochets et se termine par un corbeau sculpté représentant un animal fabuleux à crinière et cornes.

Le logis - détail du rampant à crochets

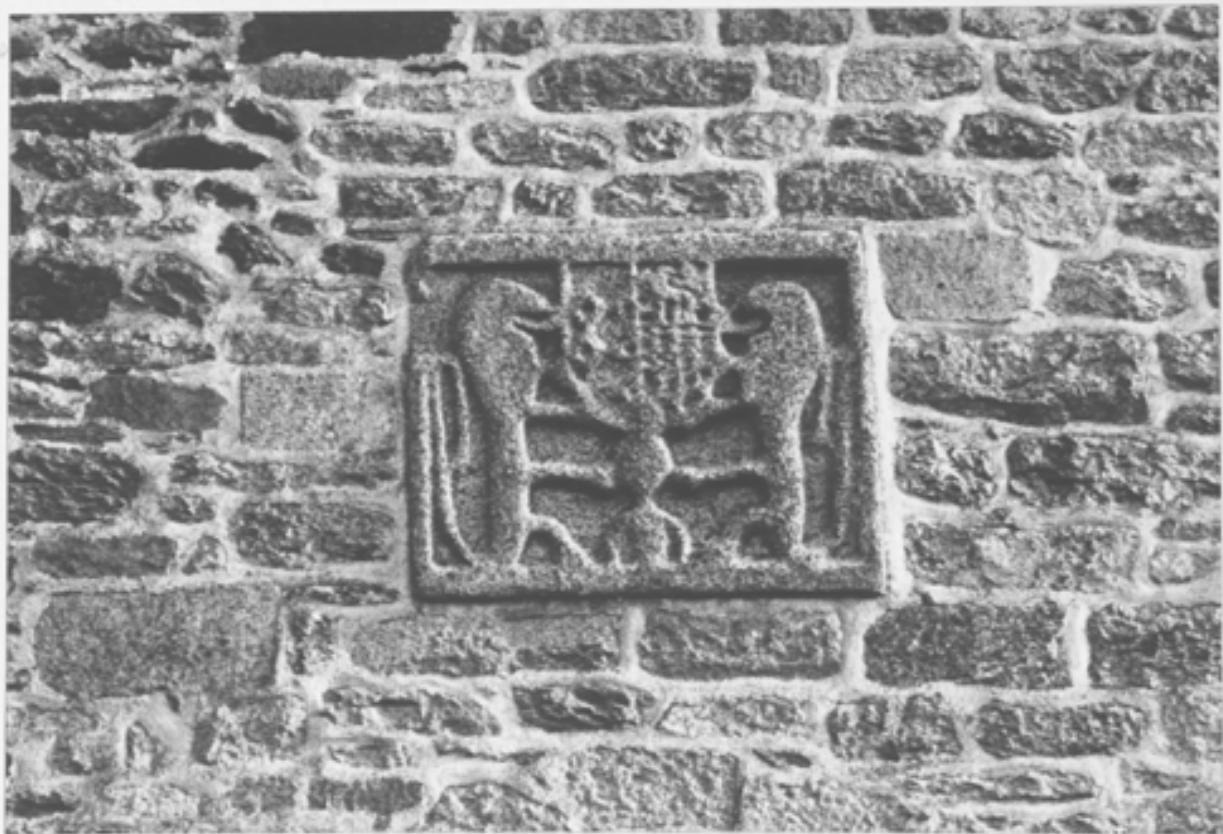
66.22.1034 Z

Chapelle - détail de l'écu

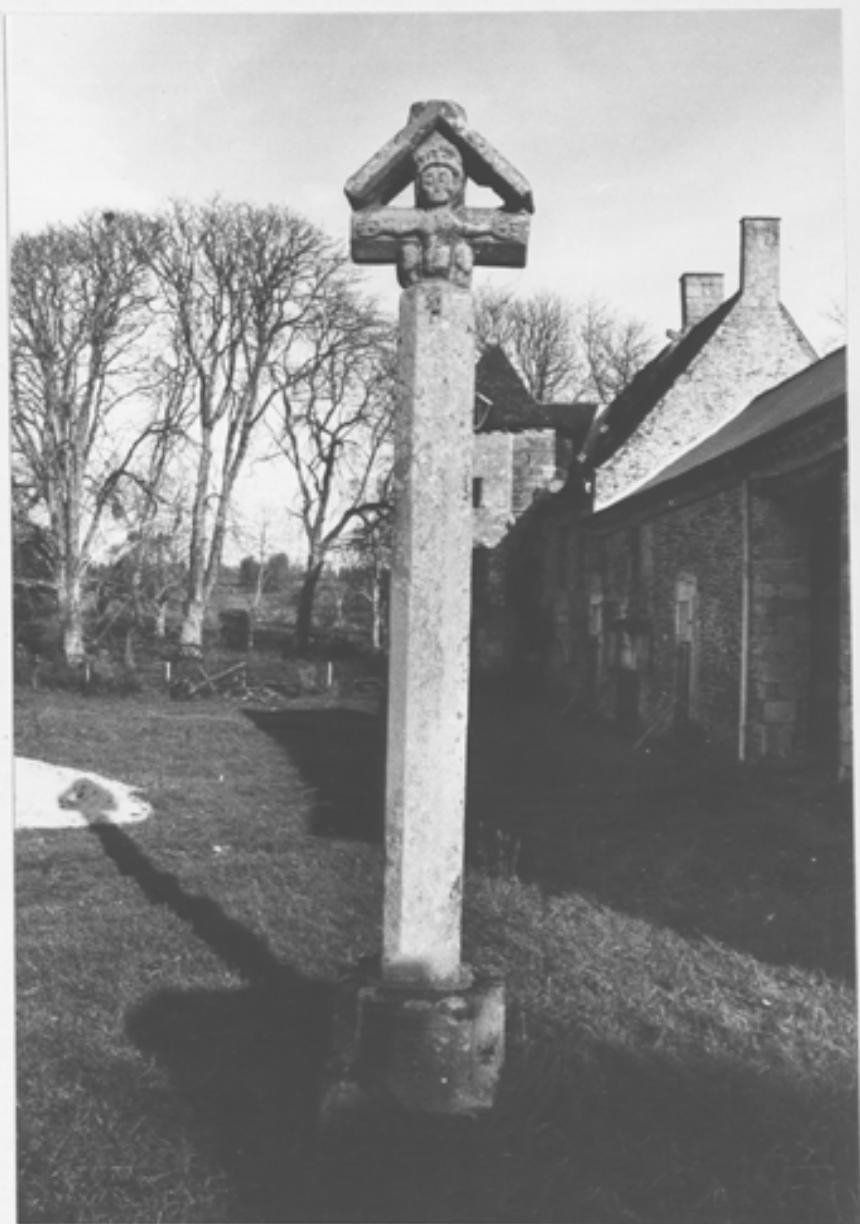
66.22.1028 Z

1 croix 1 socle carré à la base puis octogonale.

1 écusson sur la face Sud

le fût est de section carrée, chanfreiné.

les branches de la croix sont octogonales.

Côté Sud : le Christ représenté en tronc, couronné.

2 visages humains apparaissent le long de son corps. La croix est surmontée d'un toit en bâtière. Les extrémités des branches de la croix sont sculptées d'une étoile figurée dans un cercle.

Croix - face Sud

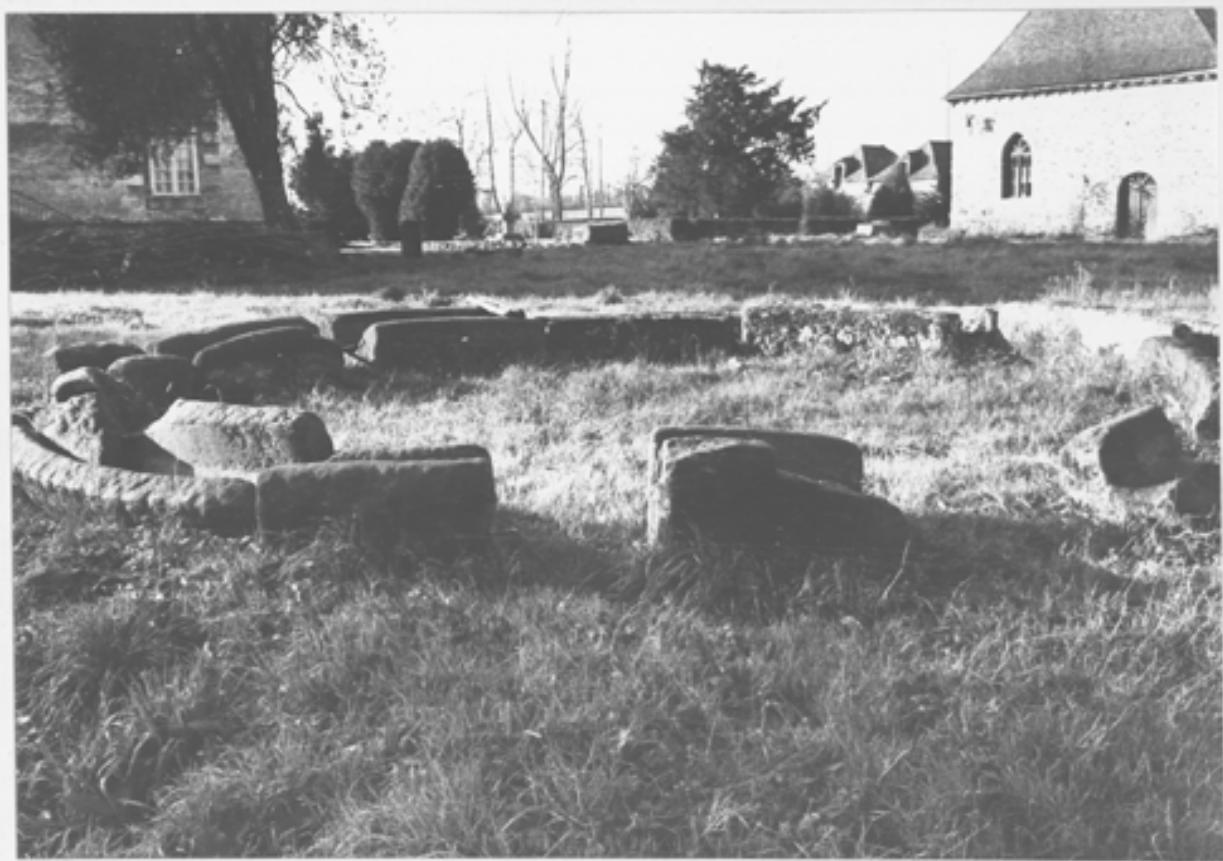
66.22.1027 Z

Derrière cette maison se trouve un pressoir cassé incomplet que pourrait compléter les morceaux de pressoir de la cour de la ferme et du château.

Moulin à pommes - cour centrale
