| Commune | : Plumaugat |
| Dénomination | : chapelle |
| Titre courant | : Chapelle Notre-Dame-de-Bonne-Encontre |

NOTICE  
DE REPERAGE

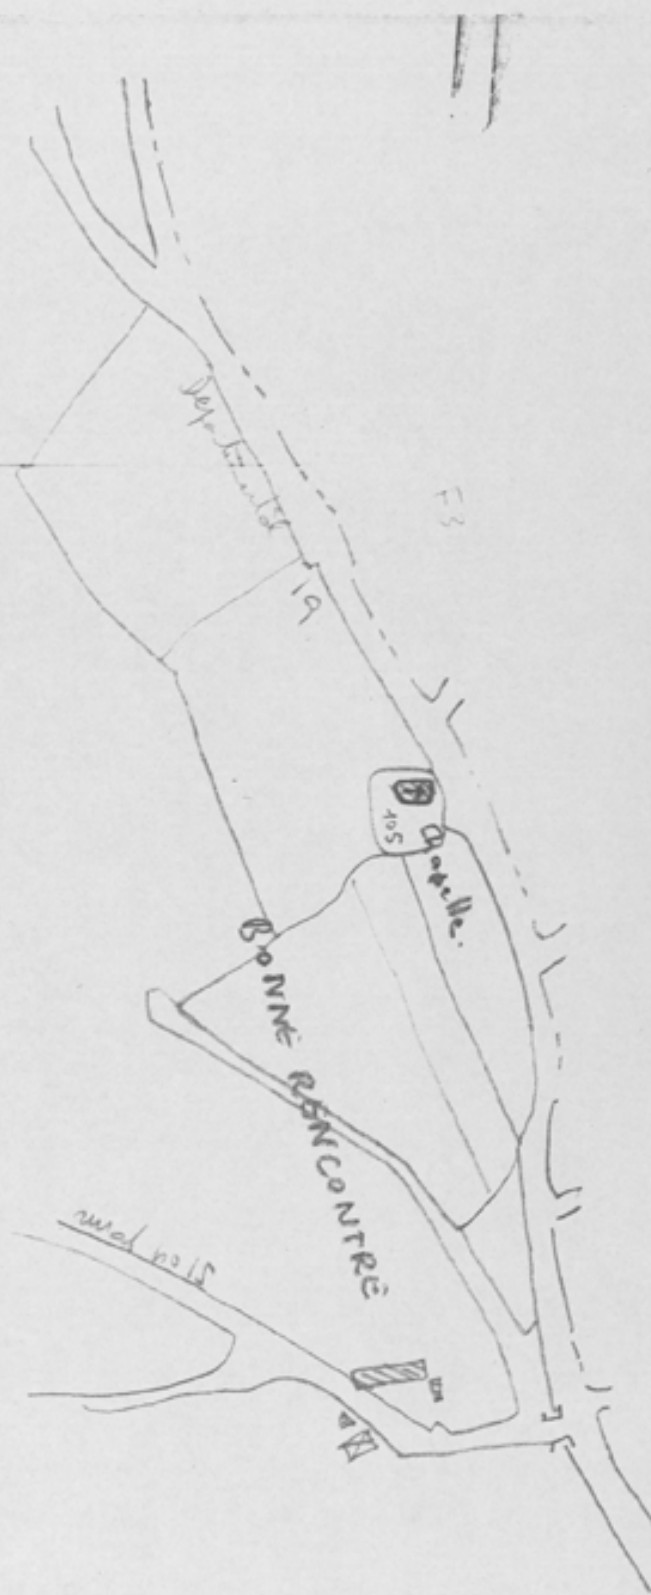
4

Autel XVIII<sup>ème</sup> en place (cf fiche mobile) surmonté d'une statue en plâtre moderne mais de tradition ancienne de la Vierge à l'enfant.

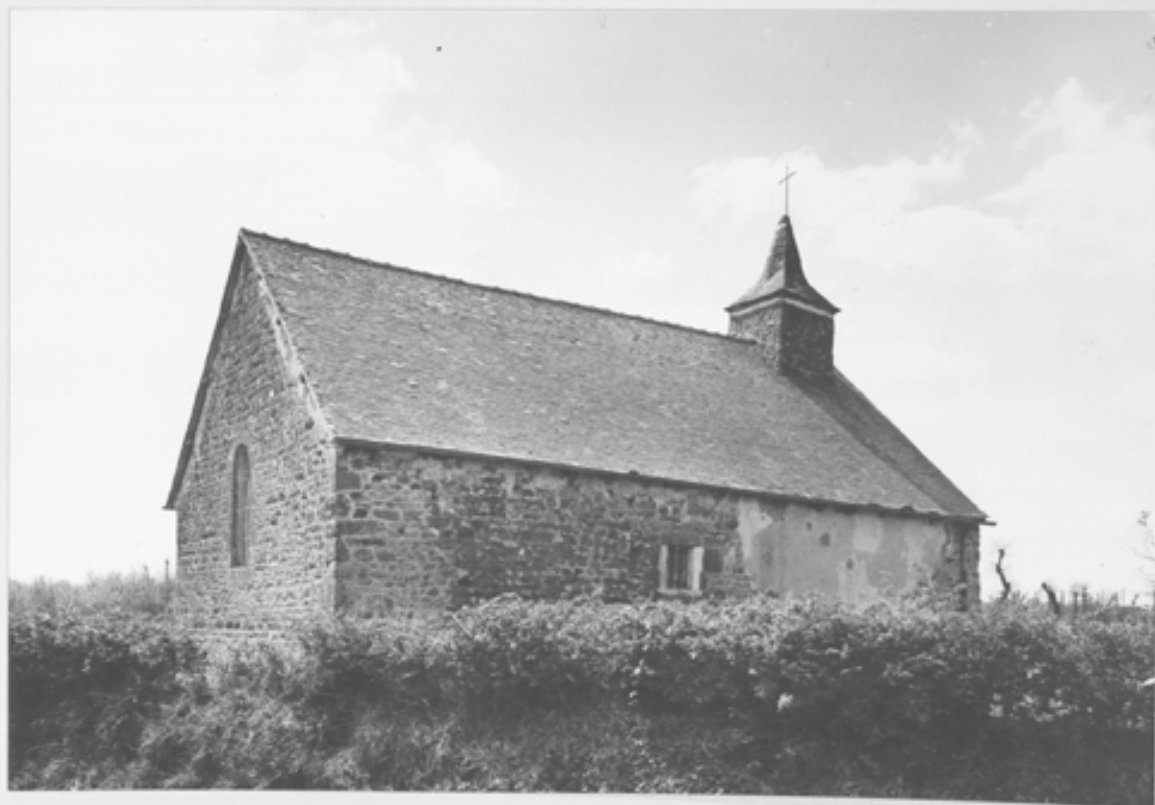
69.22.403 V

Vue générale Nord-Est

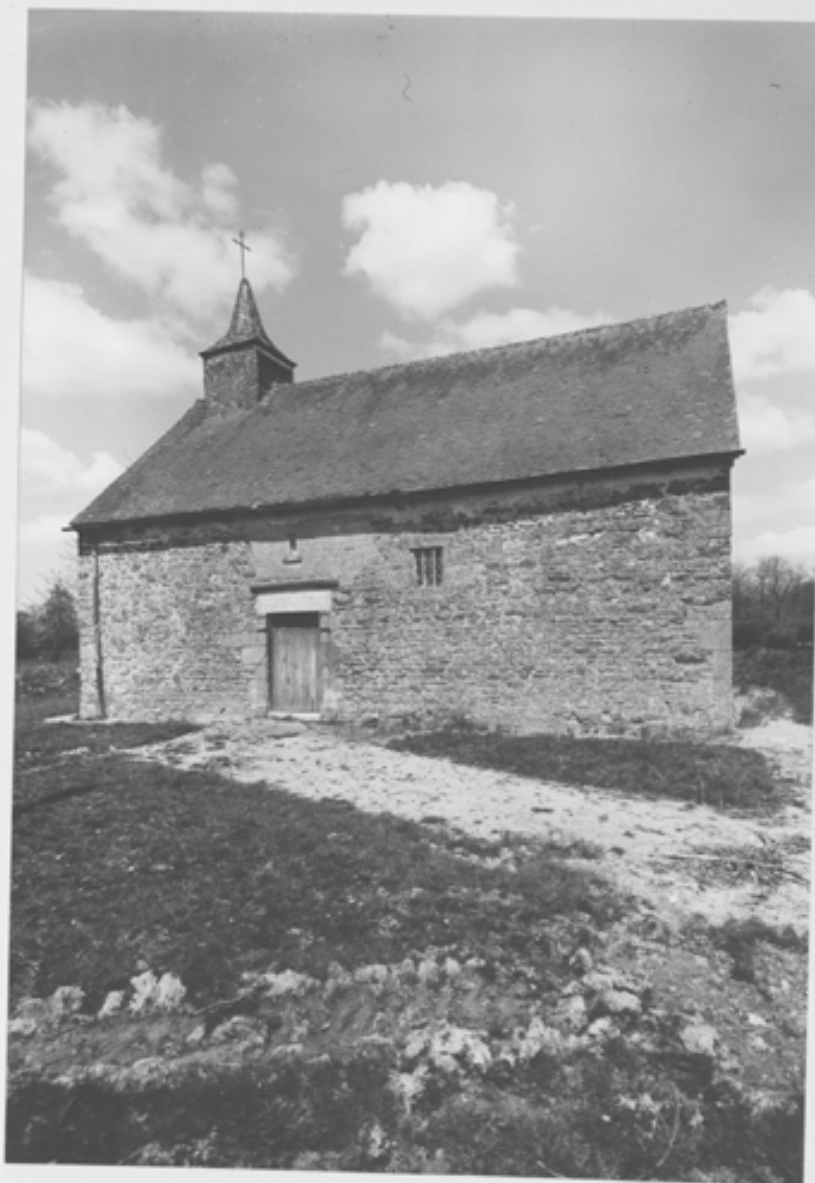
69.22.405 V

Montrant d'assez nombreuses reprises.  
L'appareil n'y est plus homogène. Calcaire coquillages au-dessus de la porte.

### Porte rectangulaire : appareillée en granit.

Piedroits soulignés par des pilastres, aux petits chapiteaux à volutes.

Façade Sud - vue générale

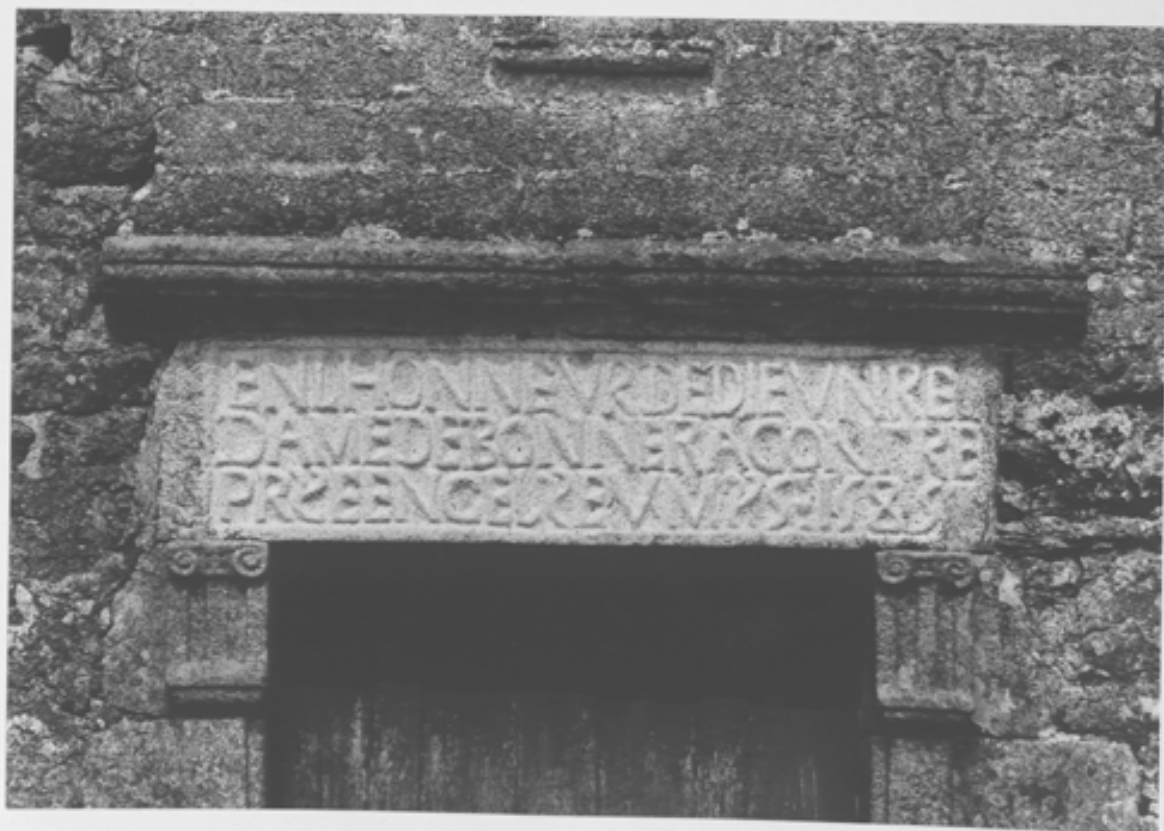
69.22.406 V

Les deux chapiteaux soutiennent un linteau monolithe portant inscription de bonne qualité :

EN L HONNEUR DE DIEU  
DAME DE BONNERA CONTRE  
PRYENCÉLYE VMYS : 1585

Au dessus du linteau corniche moulurée  
Petite niche en plein cintre, creusée au dessus de la porte. (Appui saillant monolithe) surmontée d'une petite cavité en croissant  
Fenêtre à l'Est de la porte, carrée, linteau et appui monolithes  
Montants chanfreinés

Façade Sud - détail du linteau  
inscrit

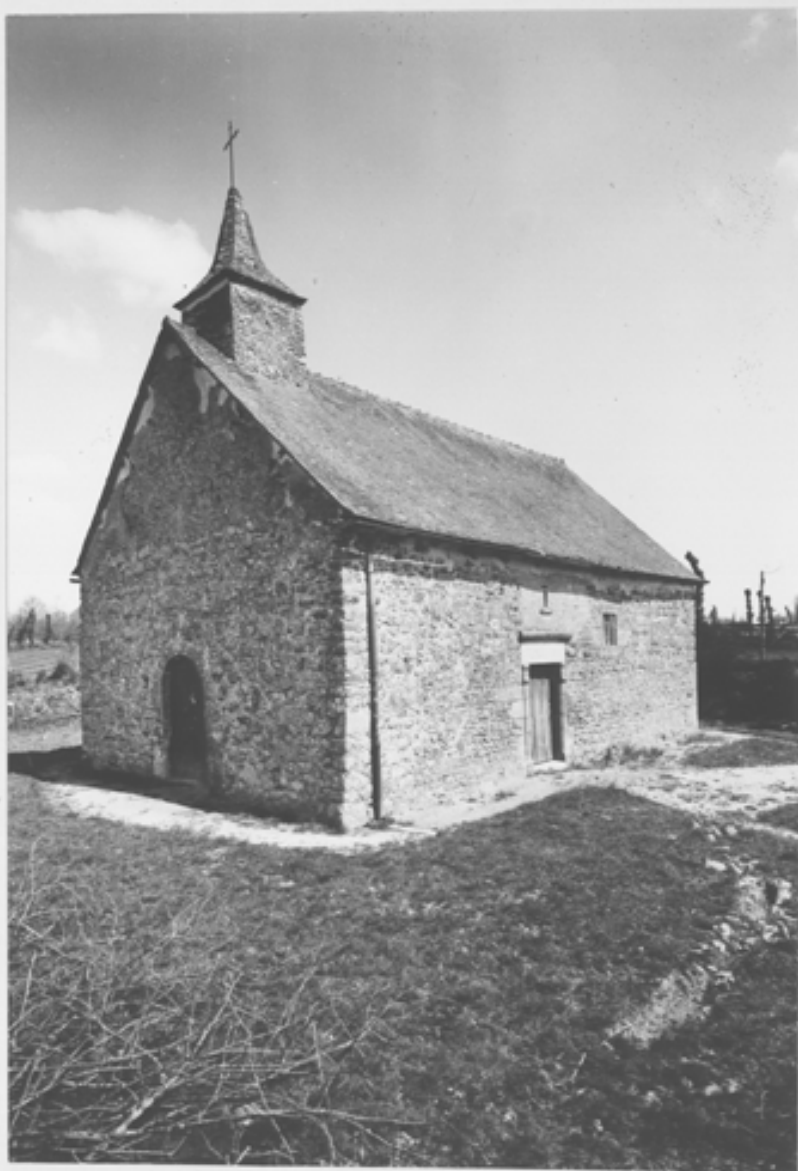
69.22.404 v

Façade pignon, partie supérieure en torchis  
Porte axiale, arc en plein cintre  
Appareillée en granit  
Chanfreinée

Vue générale Sud-Ouest

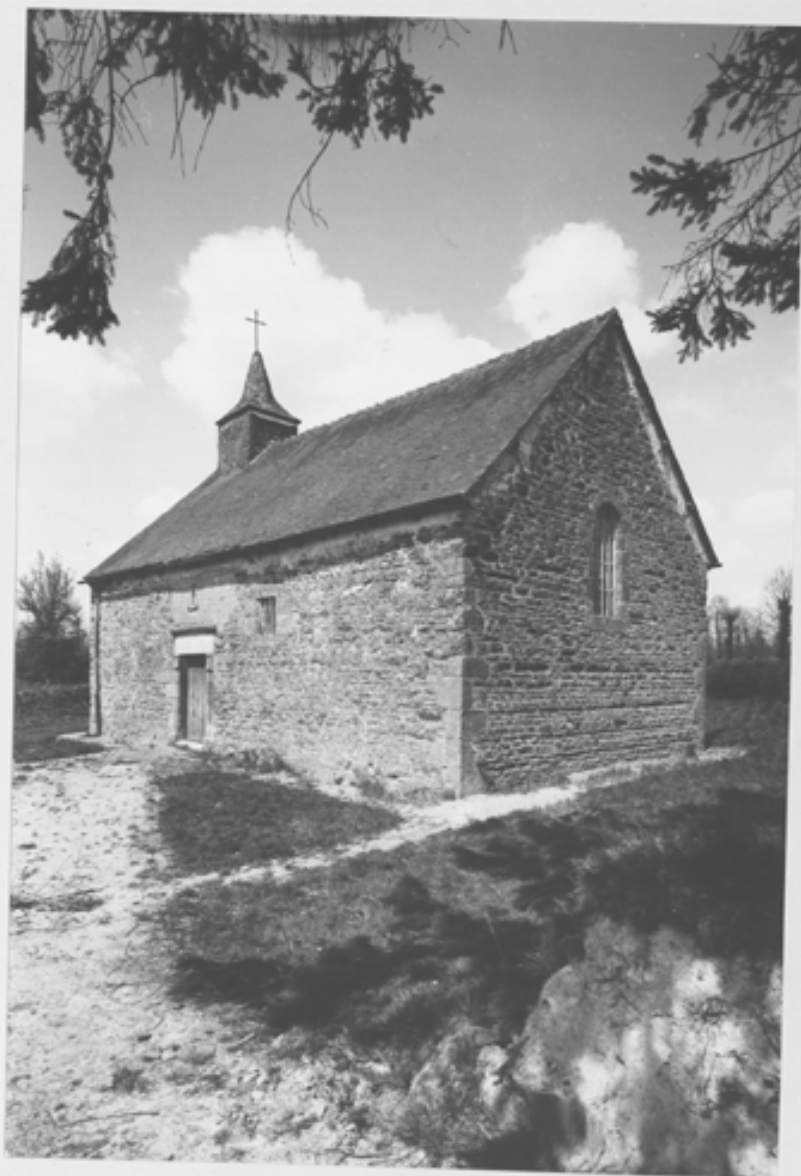
69.22.402 V

FACE EST : Réparation de torchis sous le toit  
Fenêtre axiale, étroite, arc en plein cintre.  
Appui monolithe, chanfreinée.

Vue générale Sud-Est

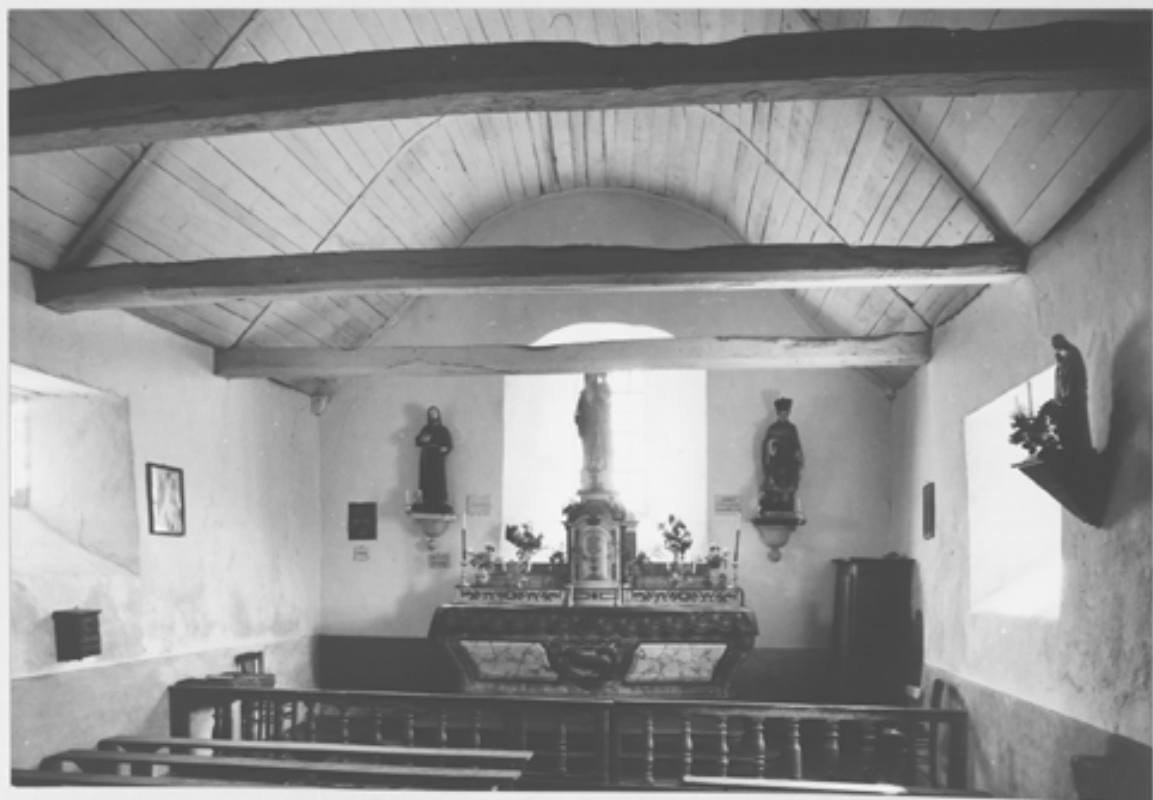
69.22.407 V

### PLAFONNAGE :

Entrails; angles abattus.

Lambris forme voute.

La nef - vue générale Ouest-Est

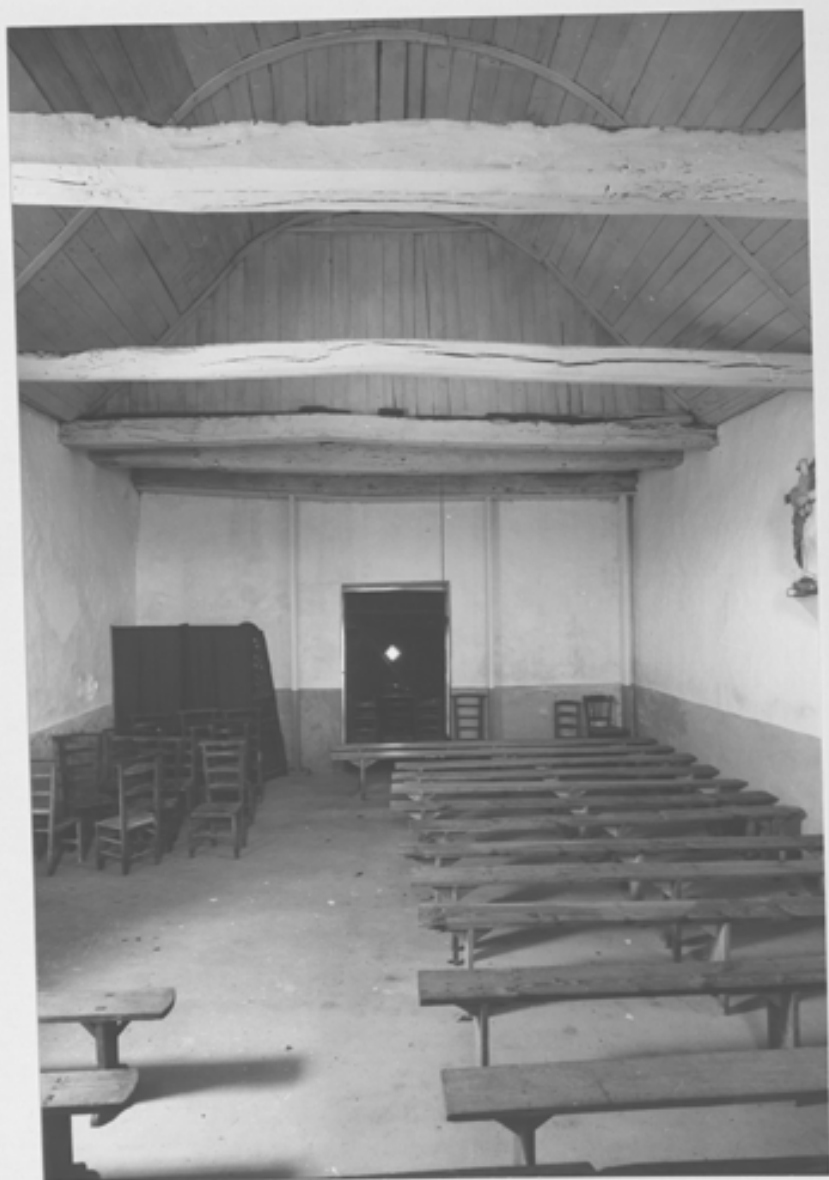
69.22.408 V

La nef - vue générale Est-Ouest

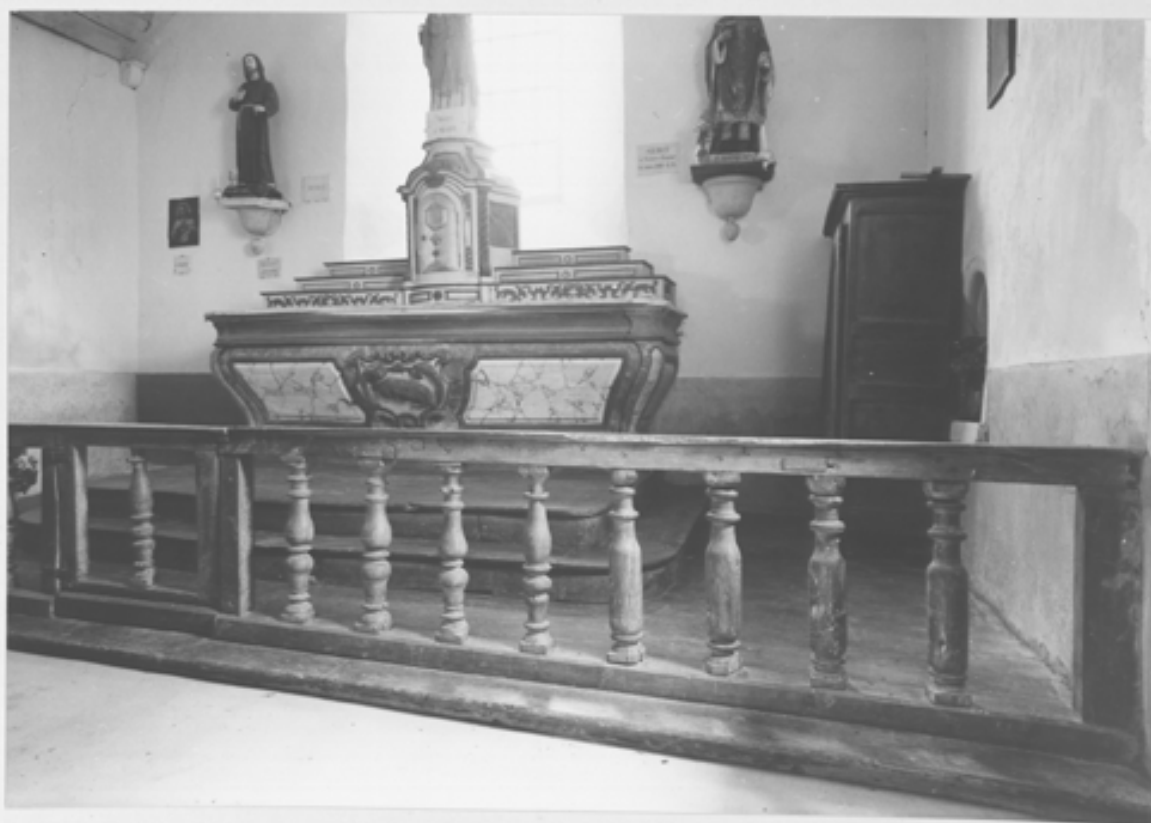
69.22.410 V

Le chœur est séparé du reste de la chapelle par une balustrade ancienne à balustres tournés.

Table de communion

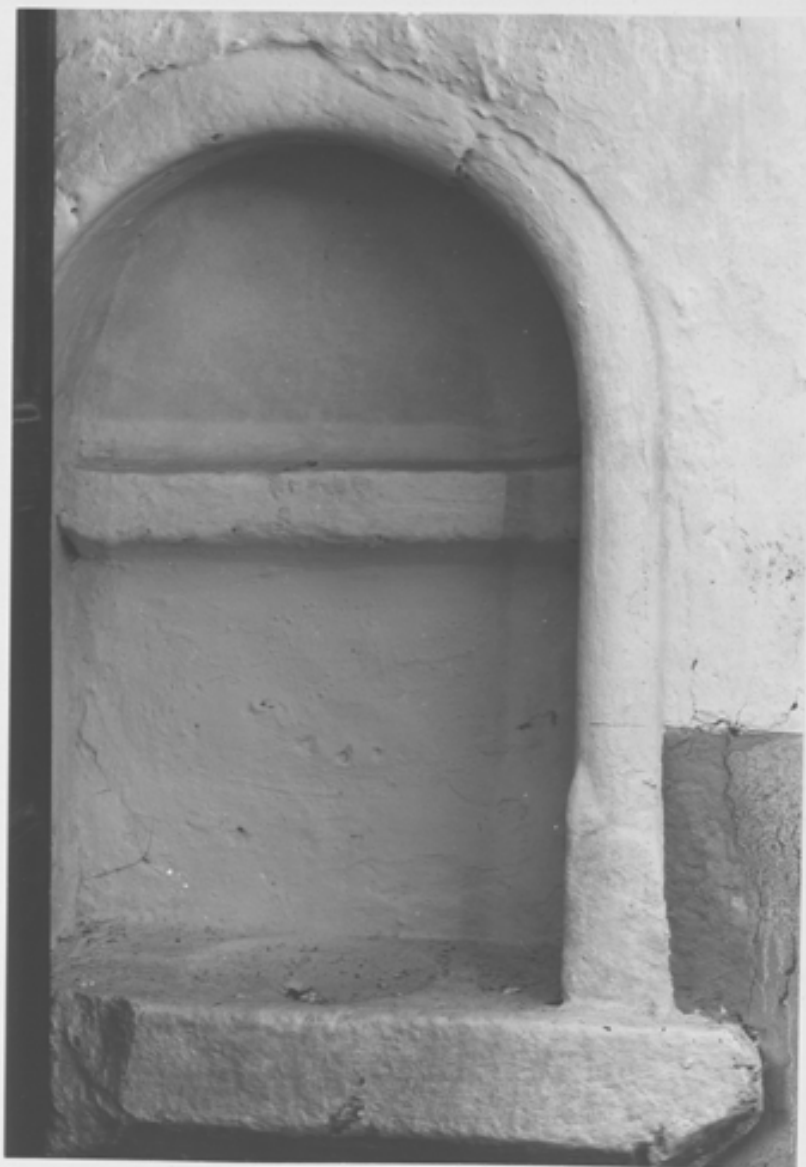
69.22.409 v

Piscine en niche plein cintre, granit

Crédence - (mur Sud du chœur)

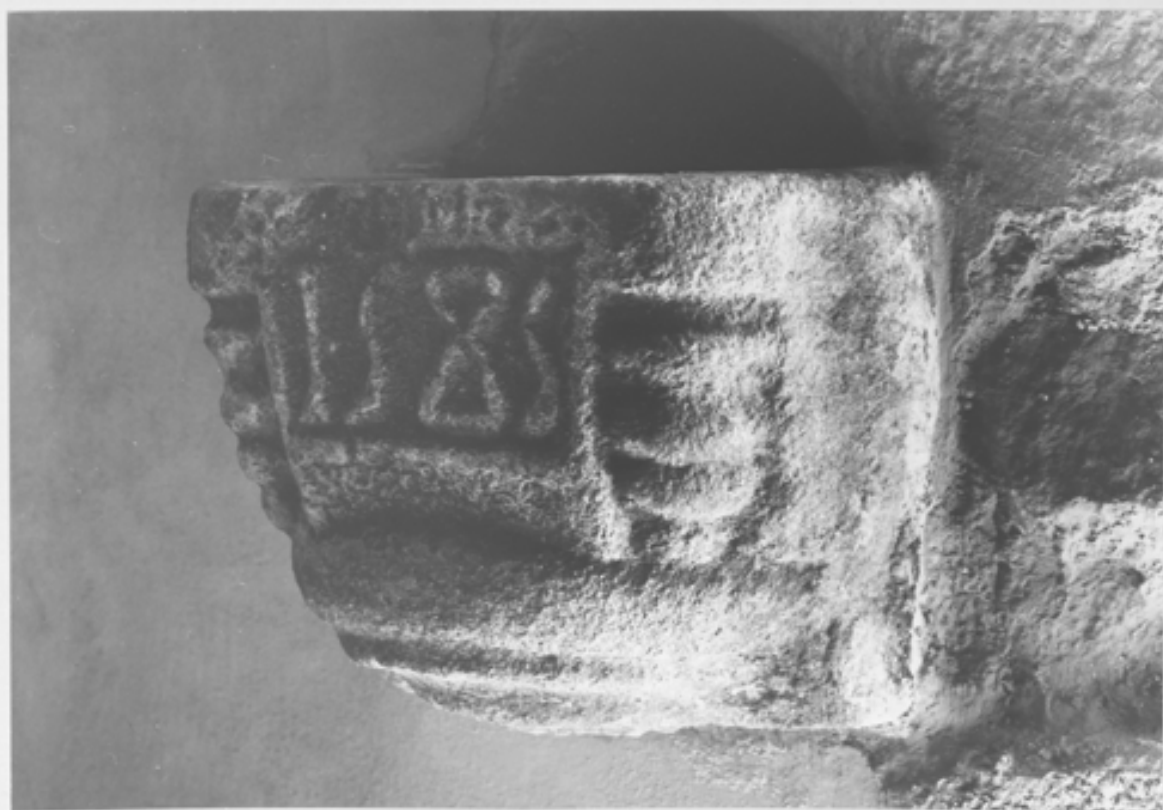
69.22.411 v

Porte , ébrasement, arc surbaissé, accosté à l'Est d'un bénitier engagé de 0,35 mètre, daté 1585, granit.

Bénitier (mur Sud)
