Aire d'étude : Caulnes  
Collectifs : 1 étudié ; 3 repéré ; 131 bâti  
Commune : Guenroc  
Coord. multiples : 0270500 ; 0274400 ; 1079400 ; 1076200  
Copyright : © Inventaire général, 1986  
Date bordereau : 1987 AVANT  
Date Mistral : 1987 AVANT  
Dénomination : maisons ; fermes  
Département : 22  
Dossier : collectif  
Etude : inventaire topographique  
Historique : Chronogrammes : 1634, 1732  
INSEE : 22069  
Localisation : Bretagne ; 22 ; Guenroc  
Murs gros-œuvre : granite ; schiste  
REFERENCE : IA00004728  
Région : Bretagne  
sauvegarde Ref. : 00004728  
Siècle : 17e siècle ; 18e siècle  
Siècle bis : 17e s. ; 18e s.  
Statut propriété : propriété privée  
Titre courant : Maisons, Fermes  
Toiture matériau : ardoise  
Zone Lambert : Lambert1

*messe 1, référée*

GUENROC 22

BOURG - maison

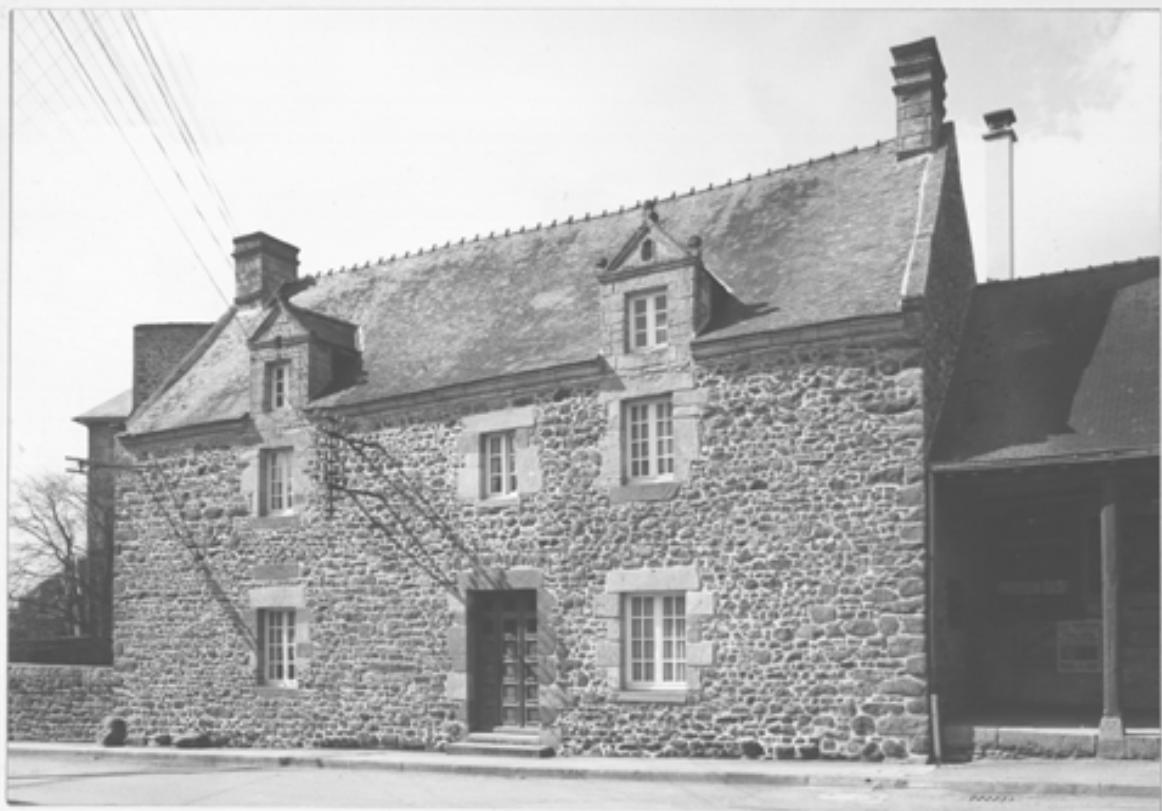
69.22.132 V

Maison de plan rectangulaire (rez de chaussée plus étages), couvert d'une bâtière dont la façade très remaniée montre encore deux travées encadrant une porte centrale surmontée d'une cuverture.

Toutes les couvertures ont été modifiées. Cependant les lucarnes semblent avoir été remontées dans leur forme primitive ; à ouvertures rectangulaires; frontons triangulaires, frappés celui du Sud de la date 1732 ; celui du Nord d'une niche (vide).

Façade Est - vue générale

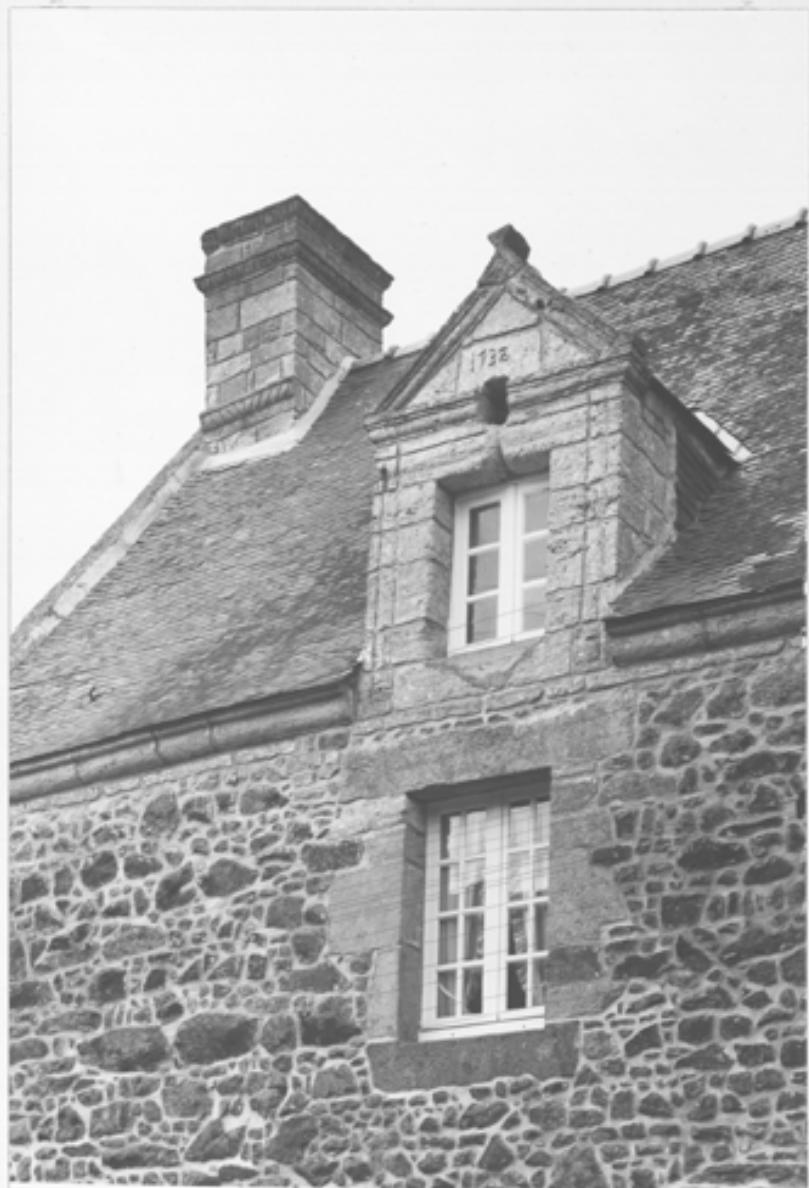
69.22.133 V

Celle du Sud 4 moulures ; les trois supérieures forment corniche. Décor d'incisions verticales et de Croix de St André. Porte la date de 1732.

Lucarne et souche de cheminée Sud

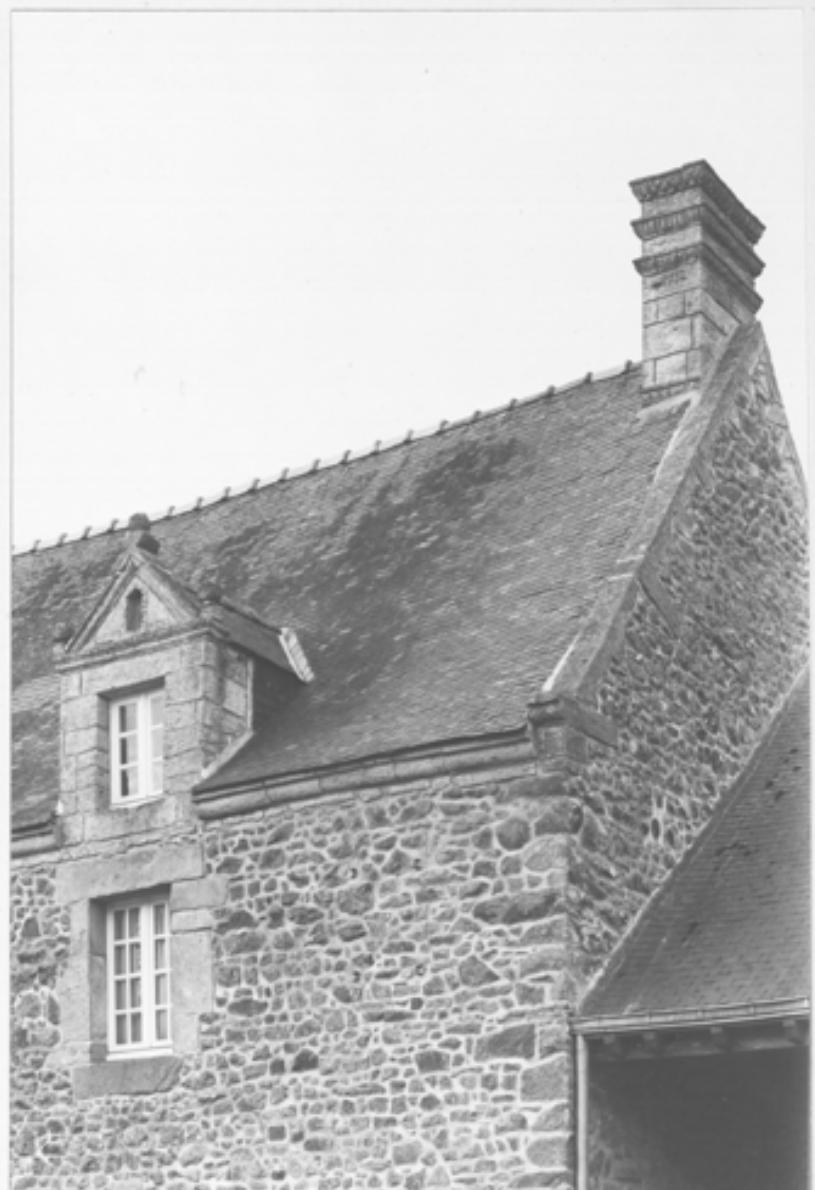
69.22.134 V

Le fronton Nord porte encore des acrotères. Les lucarnes interrompent une corniche à moulure simple.

Celle du Nord à triple moulure ; les deux supérieures formant corniche. Décor de bâtons brisés et d'incisions verticales.

Lucarne et souche de cheminée Nord

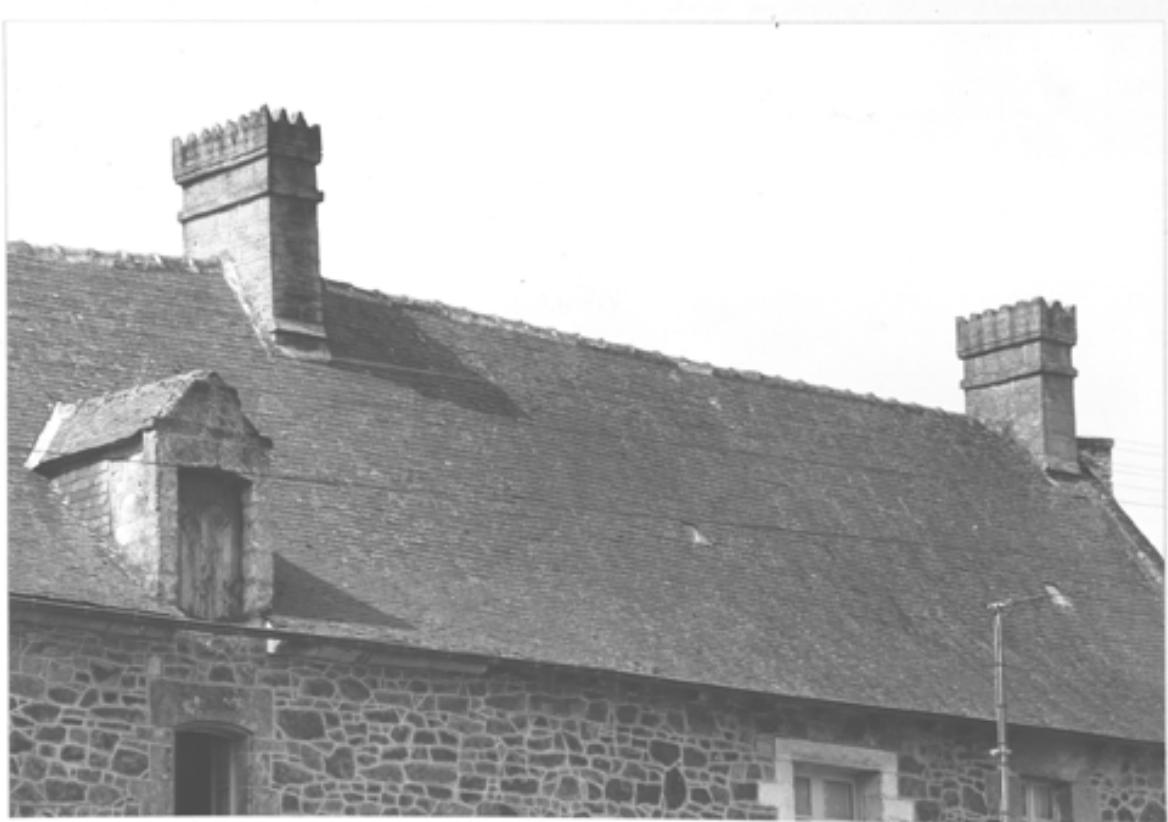
69.22.128 V

Souches de cheminées

Une souche de cheminée, moulurée sur maison très remaniée, probablement faluns de Quicou.

4 moulurations trois formant consoles

de bâtons brisés et d'entailles verticales.

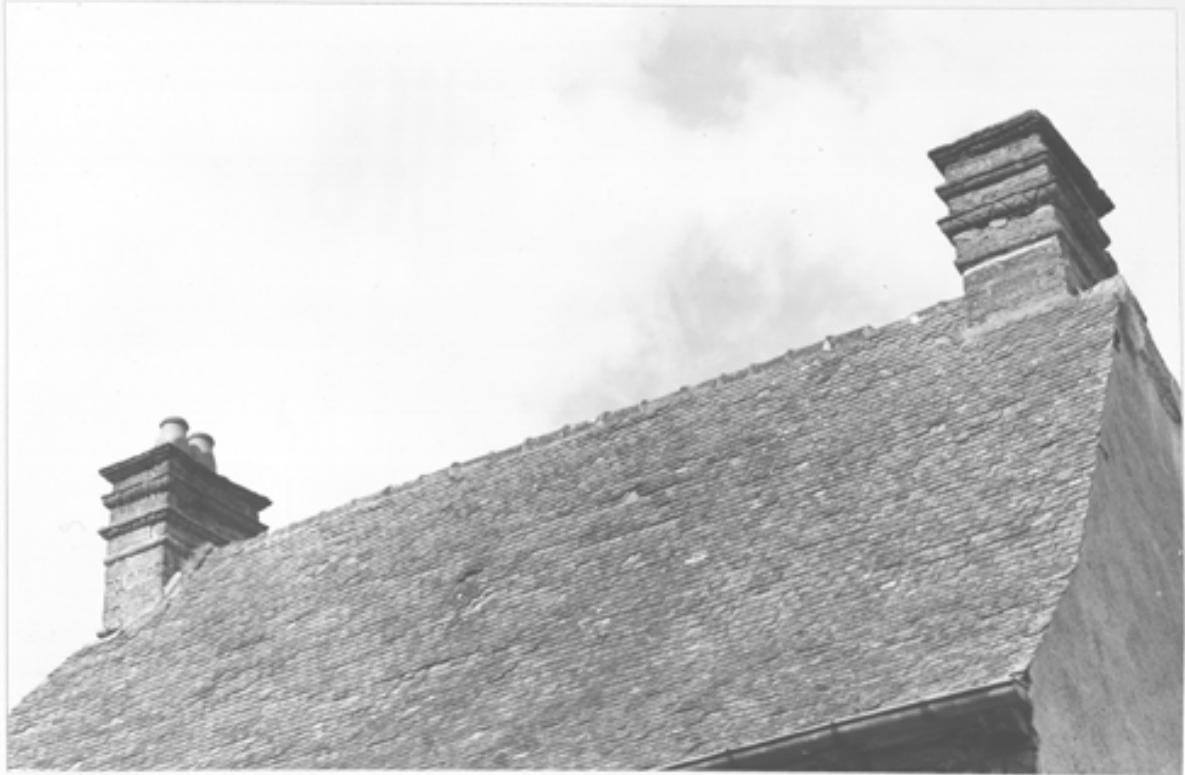
69.22.129 V

Une souche moulurée maison très remaniée

probablement faluns de Quiou.

Description : identique à la (0004) ; la souche

Ouest porte la date 1710 ; sur face Nord Ouest et sur la face Ouest : signature

Souche de cheminée

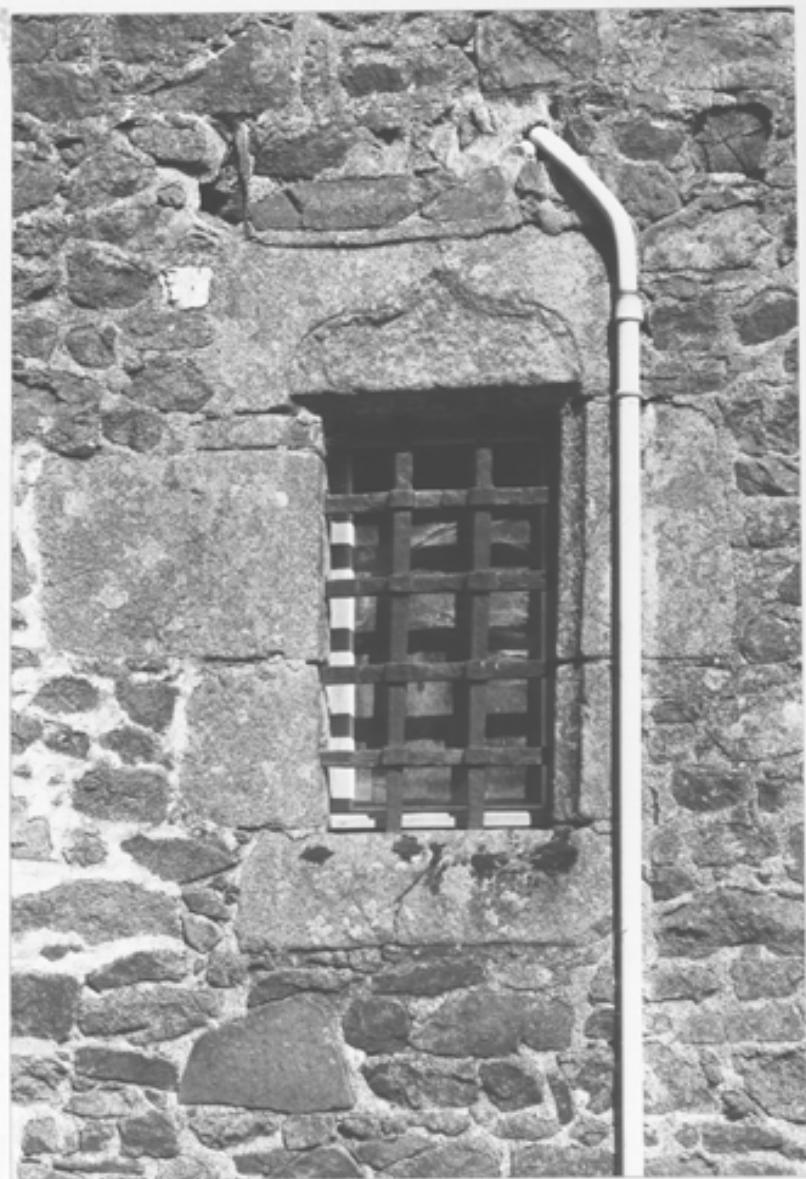
69.22.131 V

Maison complètement remaniée qui conserve cependant au rez de chaussée une couverture rectangulaire, granit, chanfreinée ; linteau monolithique frappé d'une accolade ; couverture présentant une grille ancienne, fers méplats, deux montants pénétrant 4 traverses.

Fenêtre grillée

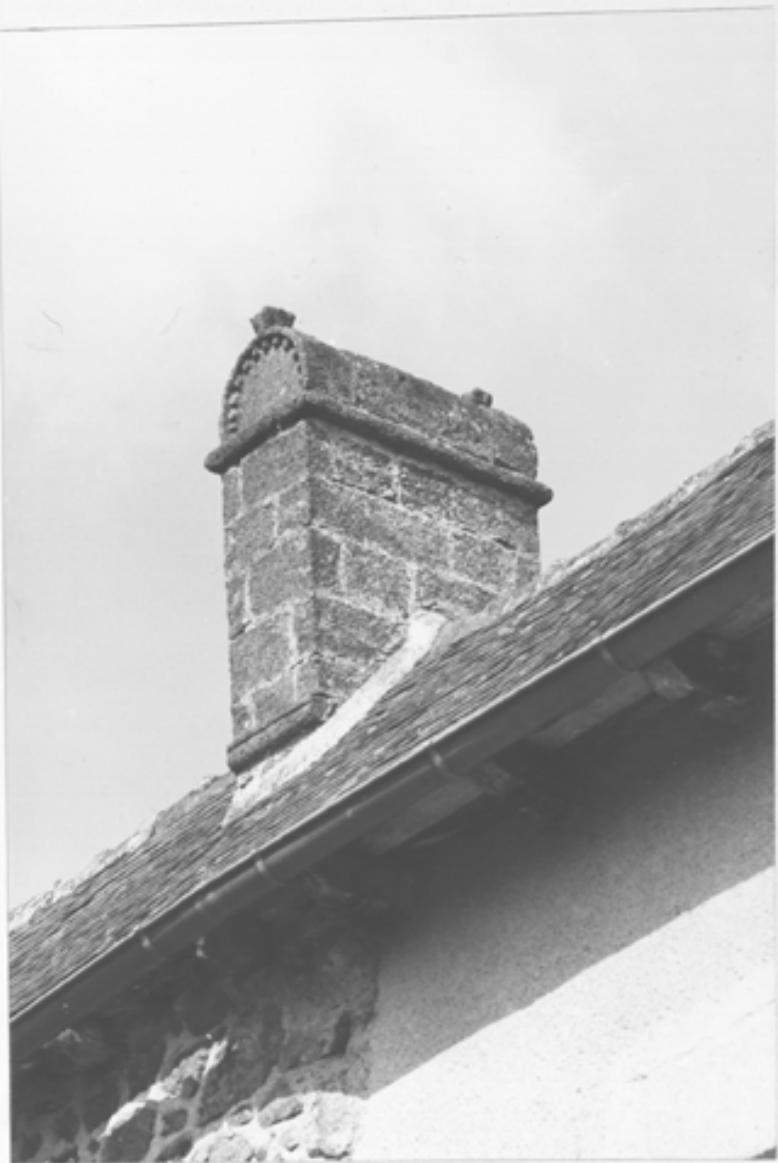
69.22.130 V

Souche de cheminée mur de repand (faluns de Quicou) surmontée d'un fronton curviline. Sur les pièces Nord et Sud, frontons garnis de plumets et soulignés de pastilles.

Souche de cheminée

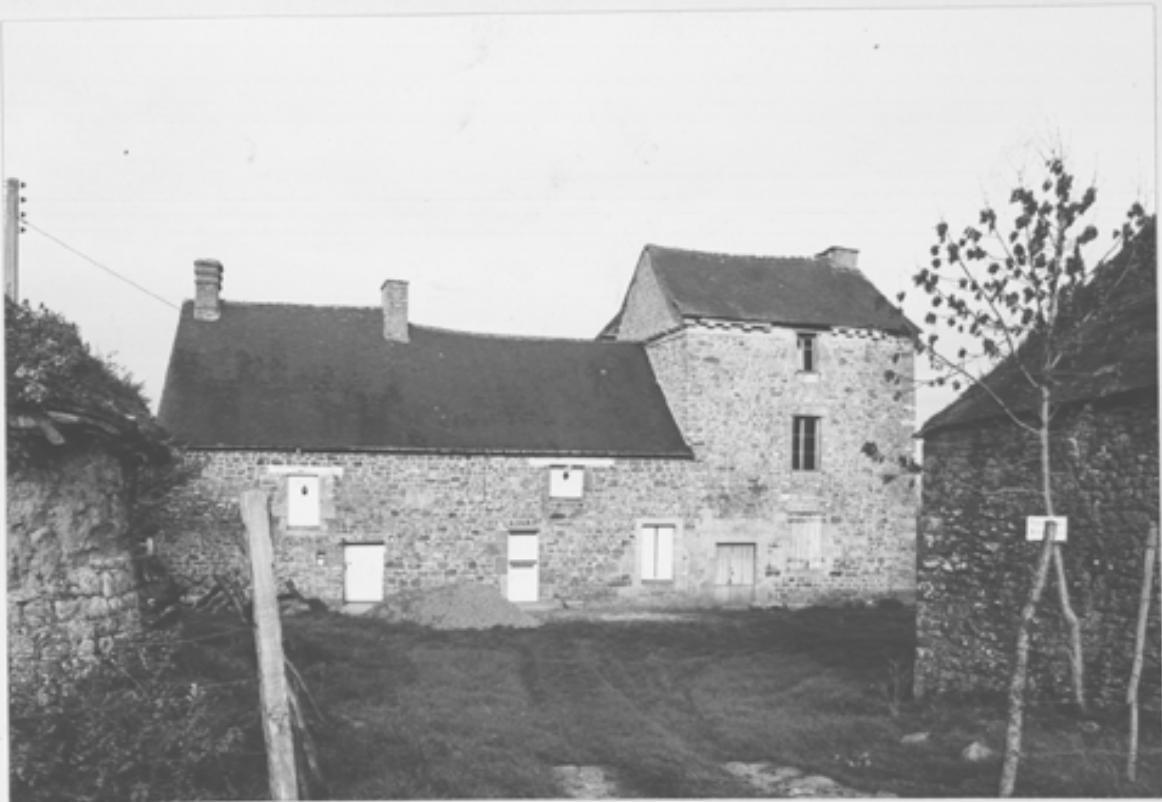
68.22.2079 V

Façade de la partie basse : aspectée au Sud remaniée ; souche de cheminée à triple corniche dont une gravée d'un décor en bâtons brisés (pignon) ; signature Louis (C. F. La GIGUAIS)

Façade Sud : remaniée

une travée de fenêtre à linteau monolithique droit.

Façade Sud - vue générale

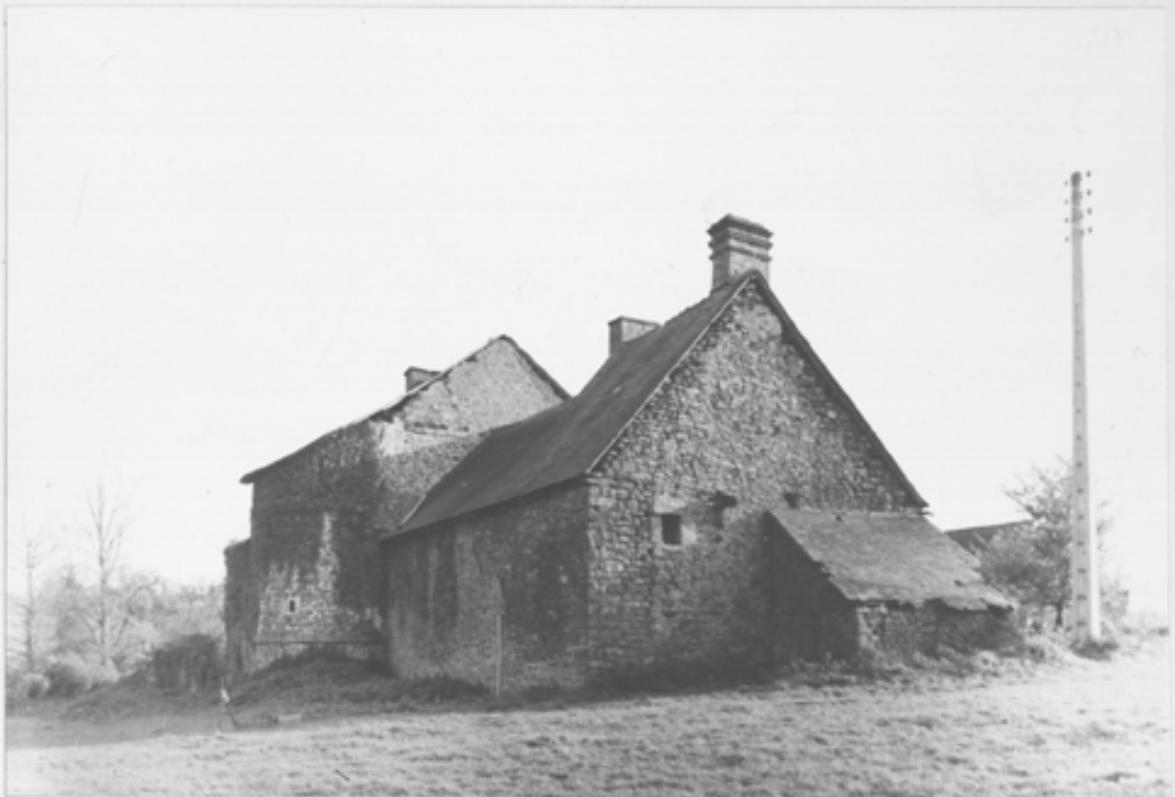
68.22.2082 V

Partie Est : le pavillon est masqué par une construction originelle en appentis dont la toiture en décrochement laisse apparaître les modillons qui soulignaient la corniche du pavillon.

cette construction en appentis est flanquée d'une tourelle d'escalier en avancée sur la face Nord de l'appentis et sur le pignon Ouest du pavillon.

tourelle décapitée ; rythmée par deux bandes saillantes :

tourelle percée d'une petite ouverture rectangulaire grillée (fers méplats ; un montant pénétrant deux traverses).

Vue générale Nord-Ouest

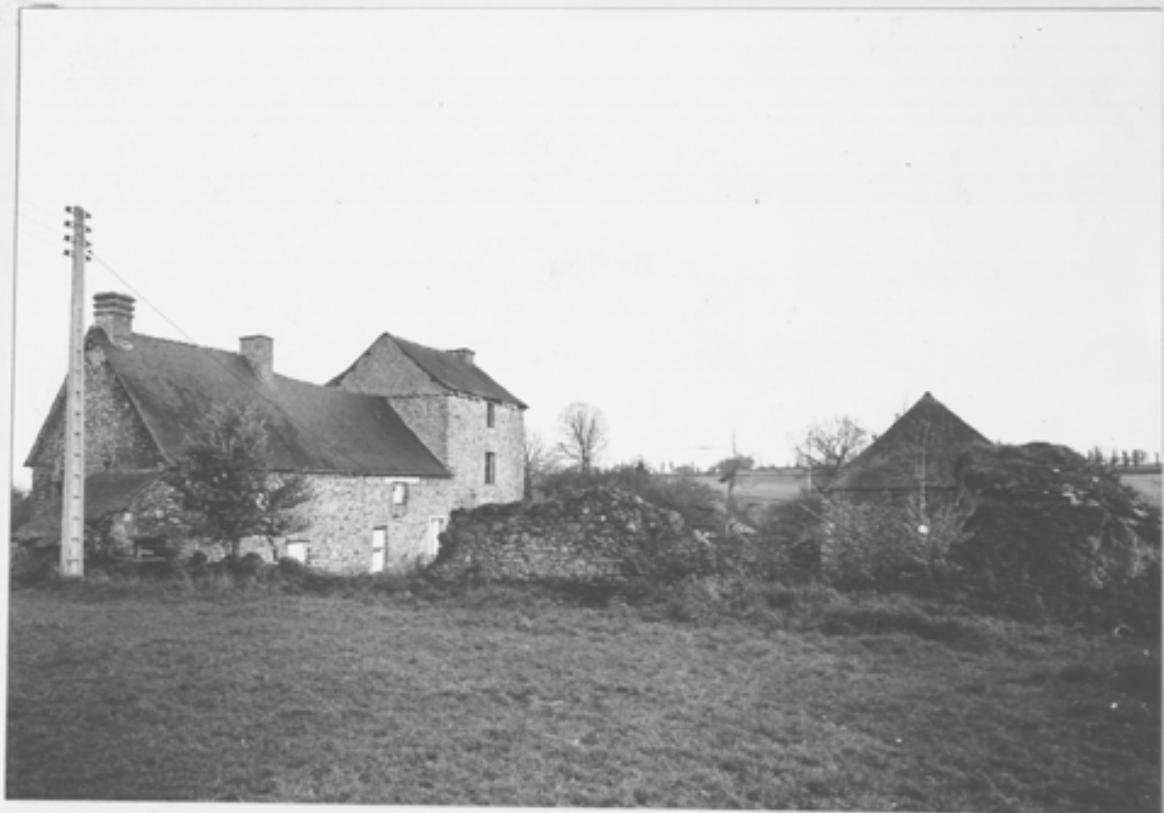
68.22.2080 V

Bâtiment rectangulaire flanqué d'un pavillon actuellement couvert d'une bâtière. Mais des modillons sur les 4 faces, des différences dans l'appareil montrent que la couverture était primitivement du type en pavillon.

A l'Ouest : une tourelle d'escalier décapitée. La toiture actuelle en appentis prolonge celle du pavillon.

Vue générale Sud-Ouest
