Aire d'étude : Caulnes
Auteur(s) : maître d'oeuvre inconnu
Cadastre : 1948 A2 243
Commune : Guenroc
Coord. Lambert : 0272900 ; 1078200
Copyright : © Inventaire général, 1986
Couverture : toit à longs pans ; pignon découvert ; noue ; flèche polygonale
Date bordereau : 1987 AVANT
Date mise à jour : 1988/12/09
Date Mistral : 1987 AVANT
Date protection : édifice non protégé MH
Date(s) : 1465 ; 1475 ; 1755
Dénomination : église paroissiale
Département : 22
Dossier : individuel
Etages : 3 vaisseaux
Etude : inventaire topographique
Historique : Vocable Saint-Gervais et Saint-Protais ; église 2e moitié 15e siècle ; le portail ouest porte l' inscription : AN 1465 IHESUS MA (RIA) , autre lecture : 1475 ; reconstruction des parties hautes au 17e ou 18e siècle, après un incendie ; chœur reconstruit totalement en 1755
Implantation : en village
INSEE : 22069
Justif. datation : porte la date ; daté par travaux historiques
Localisation : Bretagne ; 22 ; Guenroc

DESCRIPTION EXTERIEURE

GUENROC COTES - DU - NORD
église paroissiale

EGLISE PAROISSIALE

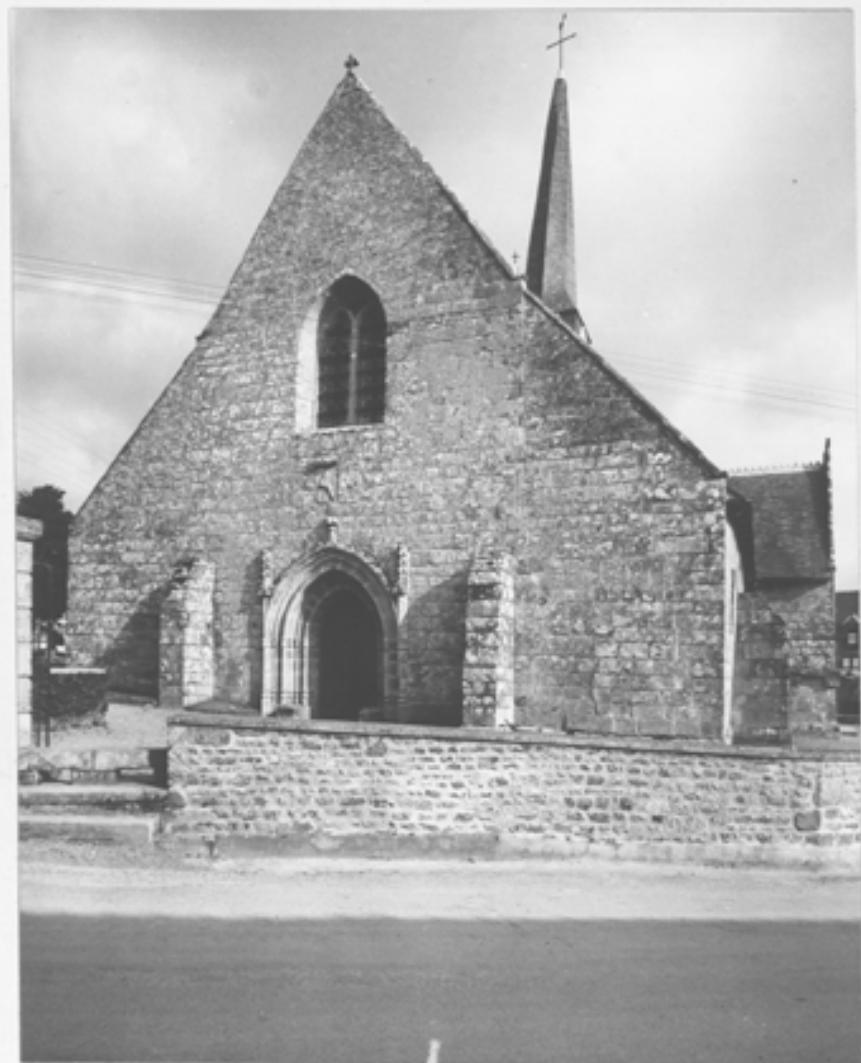
68.22.10 V

FACADE OUEST : en pignon

Au rez de chaussée, au centre : portail du XVe à double voussure en arc brisé, surmonté d'un arc de même type à choux frisés sommé d'un fleuron et accosté de deux pinacles à choux frisés. Les moulures des voussures viennent retomber sur des colonnettes engagées à base prismatiques par l'intermédiaire de chapiteaux "bobine" (taillé à astragale circulaires de même importance, limitant une corbeille cylindrique).

Un contrefort de chaque côté du portail, correspondant aux arcs séparant la nef des bas-cotés.

Au dessus du portail une pierre sculpté surmontée d'une pierre horizontale en saillie formant auvent. Au dessus du portail, une ~~fenêtre~~ en arc brisé, sans moulures, ébrasement oblique. Remplage constitué d'un meneau central se dédoublant au sommet de façon à former deux lancettes.

Les rampants du toit accusent une rupture de pente aux niveaux des bas-cotés, soulignée par une différence dans l'appareil de la façade.

Façade Ouest - vue générale

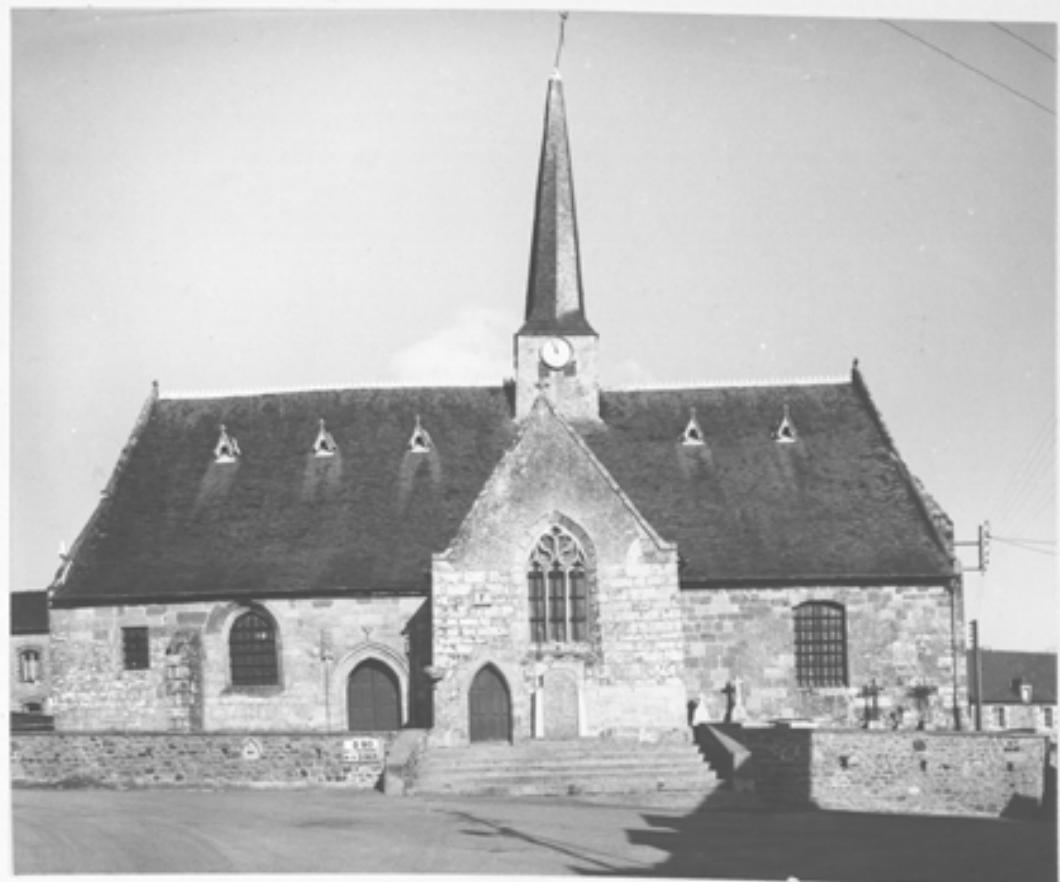
68.22.07 V

Face sud de la nef:

- une fenêtre de taille médiocre rectangulaire, linteau monolithique droit grillée de fer méplat, trois montants pénétrant trois traverses.

- un contrefort correspondant à l'arc du baptistère ouvrant sur les bas-cotés;

- une fenêtre déformée, mi plein cintre, mi arc brisé ébrasement oblique, grillée de fer méplat, cinq montants pénétrant cinq traverses;

Façade Sud - vue générale

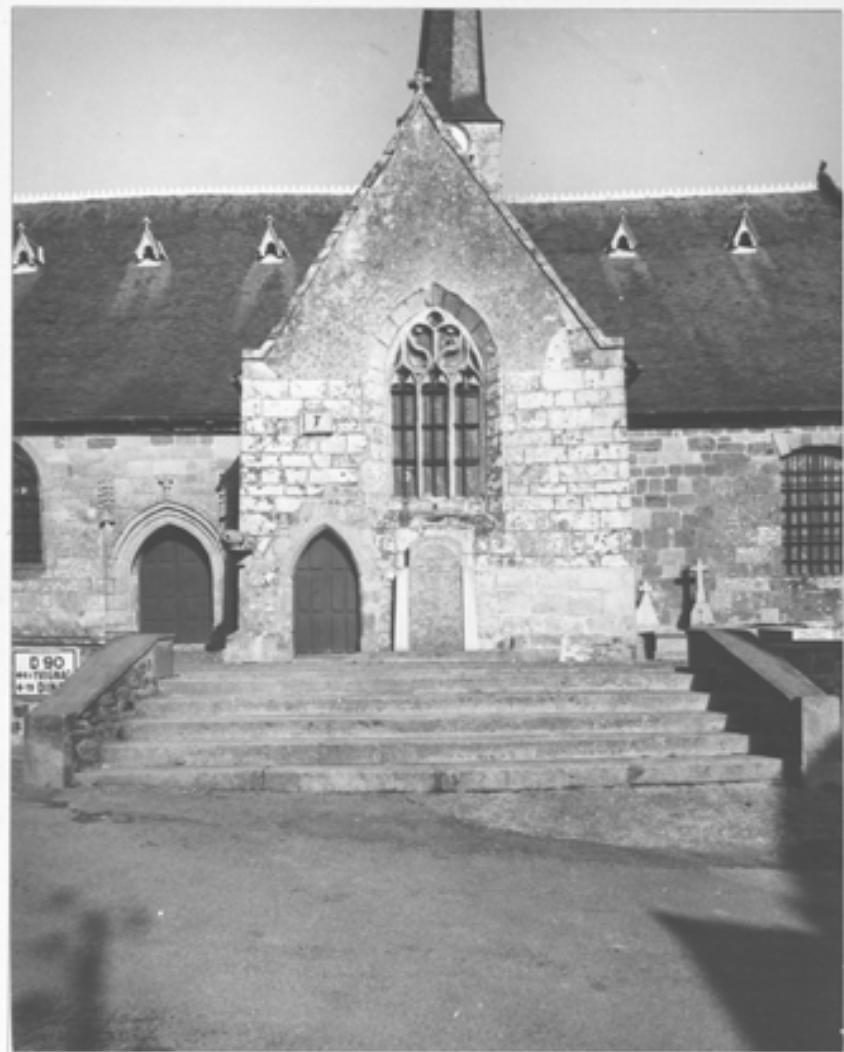
68.22.06 V

Couvert d'une bâtière, son faite pénètre la bâtière principale à mi-pente. Murs de même élévation que ceux de la nef et du chœur.

Face Sud croisillon Sud :

Res le chausseé : à l'ouest porte arc brisé chanfreinée au-dessus cadran solaire récent en ardoises.

au centre de la face une fenêtre en arc brisé, ébrasement oblique.

remplage : trois lancettes trilobées surmontées de deux oves parties en S (C. F. photos) (C. F. notice technique Dentier "après 1400") lancettes grillées de fer méplat ; un montant pénétrant trois traverses.

Bras de transept Sud - vue générale

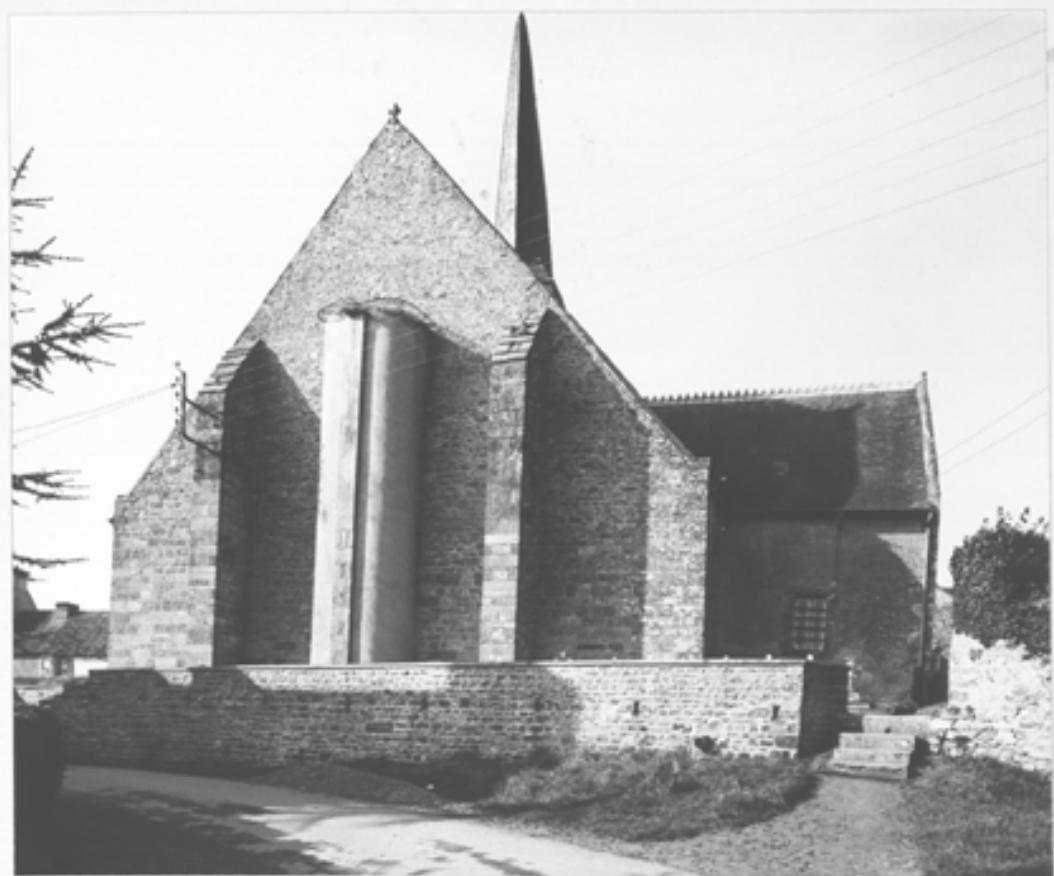
68.22.08 V

Chevet :

- plat, deux contreforts correspondants aux arcs des bas-côtés du chœur
- au centre, énorme venus hémisphérique correspondant au jour céleste du chœur

Vue générale Est

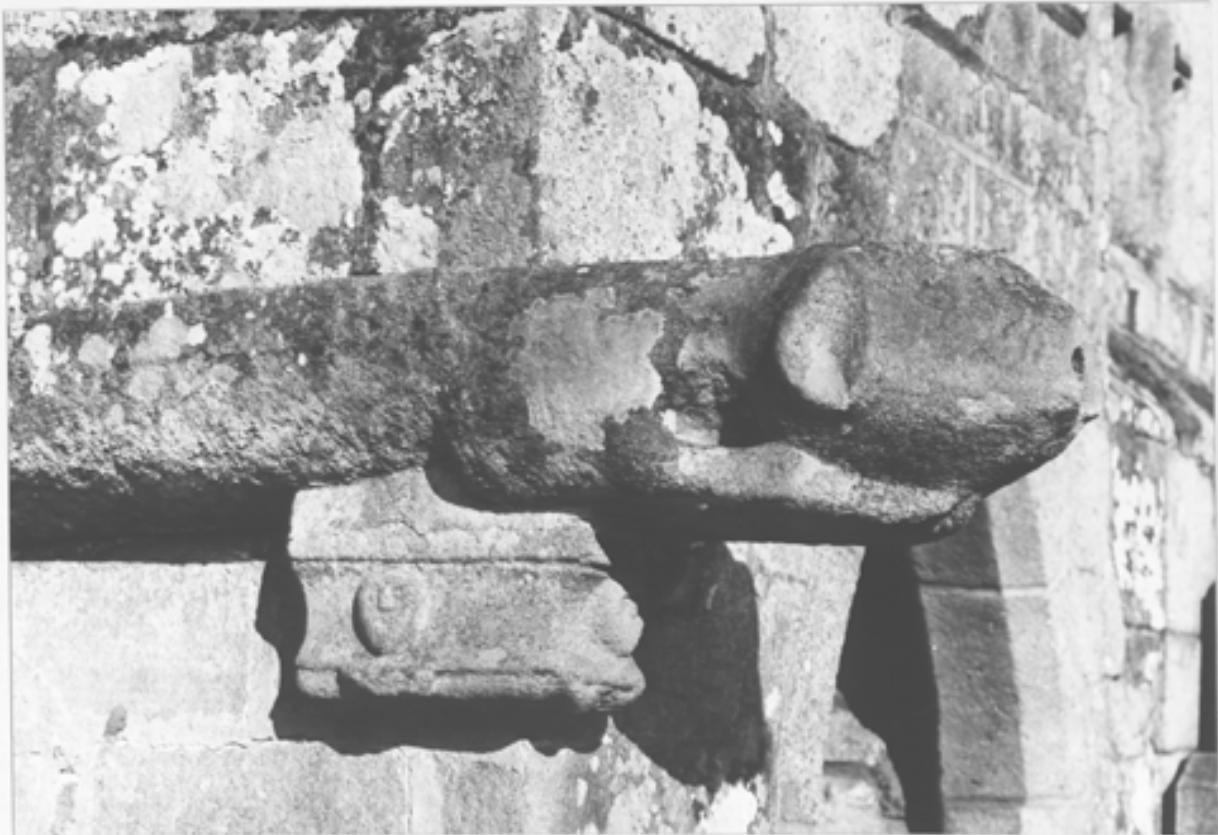
68.22.41 V

Face Ouest : Aveugle, présente, engagée longitudinalement dans le mur et saillant à la face Sud, à 1,80 m du sol

une gargouille reposant en partie sur deux consoles, l'une à la face Ouest, l'autre à l'angle Sud Ouest. Celle-ci porte encore deux têtes humaines grossières et très affaçées. La gargouille s'achève en tête de noeud, vaguement animale, oreilles assez saillantes mains, yeux et moustache entourent l'orifice d'écoulement à peine indiqués. Pattes grêles se rejoignent sous le menton.

Bras de transept Sud - détail gargouille du
mur Ouest (détail)

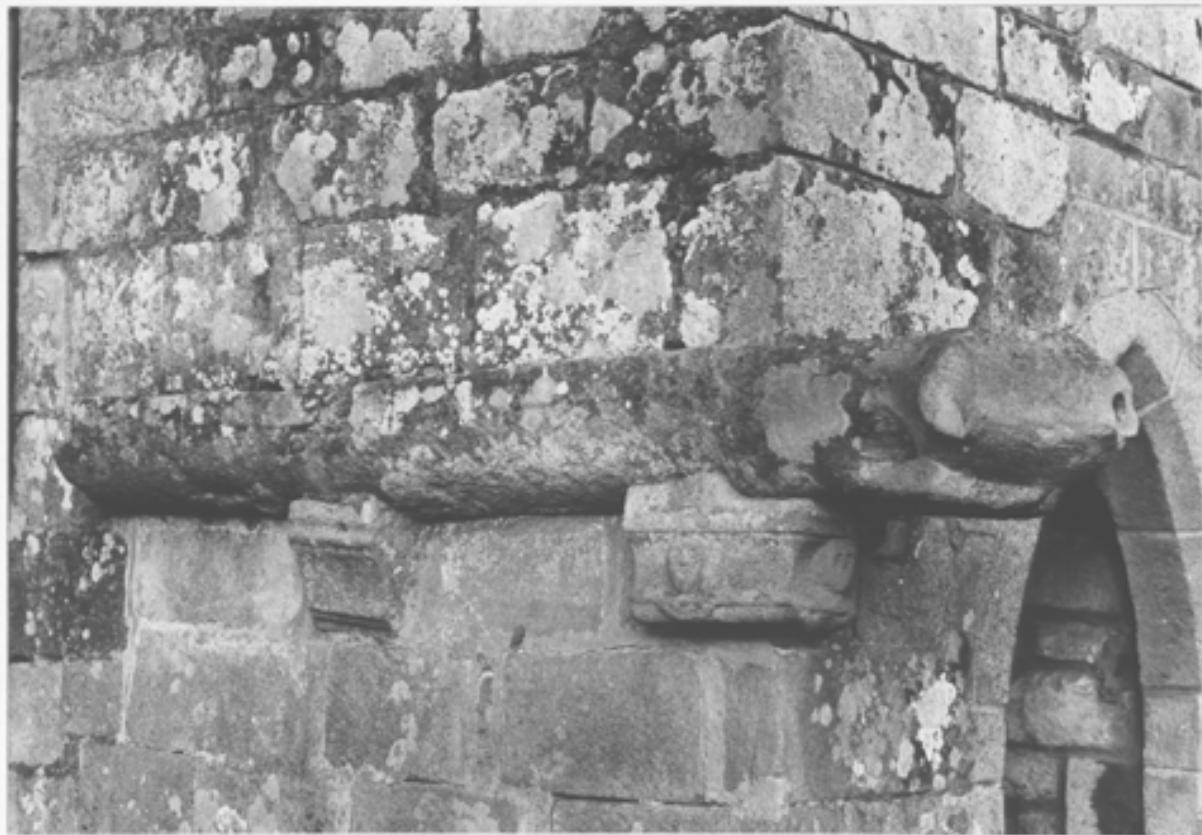
68.22.42 V

Bras de transept Sud - détail gargouille du
mur Ouest - vue générale

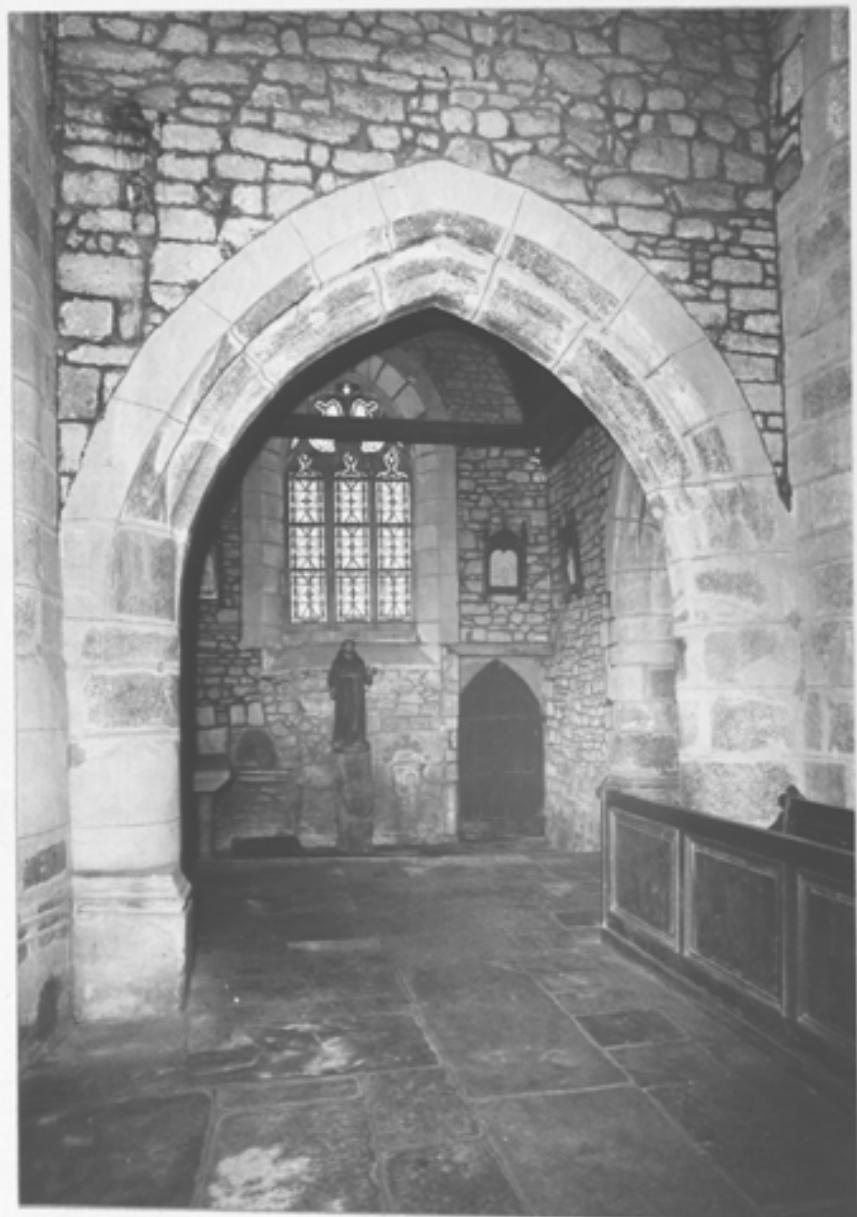
68.22.29 V

Même structure que le croisillon Nord mais le niveau du sol est plus bas que le niveau du bas côté ; le décalage est rattrapé par un emmarchement.

Mur Sud : - porte d'accès en arc brisé, ébrasements droits, linteau de bois

- fenêtre en arc brisé, ébrasements largement chanfreinée rempêche flamboyant

- sous la fenêtre, une fontaine : niche de forme irrégulière creusée dans le mur (restaurée par une couche de ciment). Partie inférieure formée d'un bloc monolithique de granit mouluré encastré dans le mur et formant saillie, légèrement creusé

Bras de transept Sud - vue générale

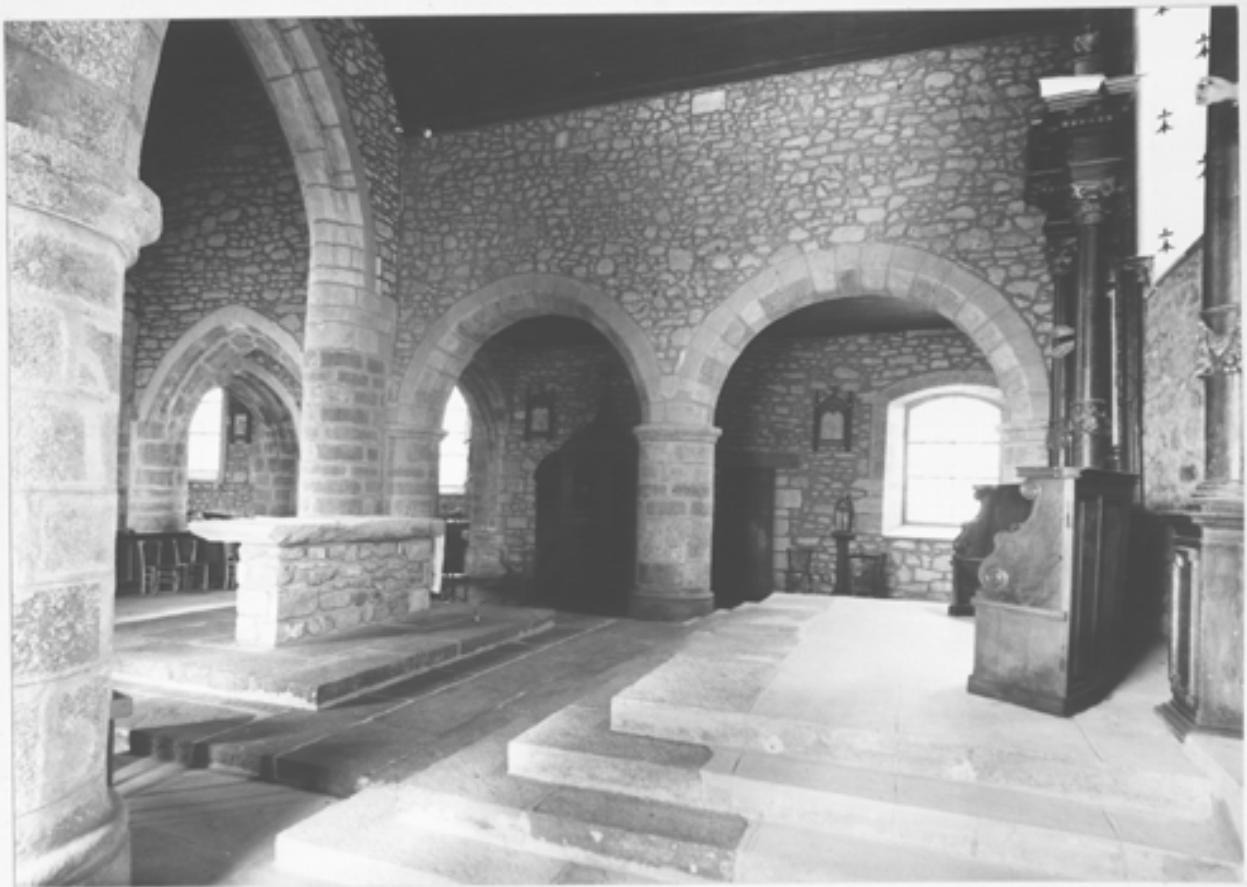
68.22.12 V

Chœur ouvert sur les bas-côtés Nord et Sud par deux arcades ; arcs en plein cintre à rouleau simple, appareillés en granit. Les deux arcs reposent au centre sur un pilier de section circulaire à socle circulaire mouluré dont le chapiteau est réduit à un tailloir également de section circulaire.

A l'Est : les arcs reposent sur des demi-colonnes de même type, engagées dans le mur Est.

Chœur - vue générale des arcades Nord.

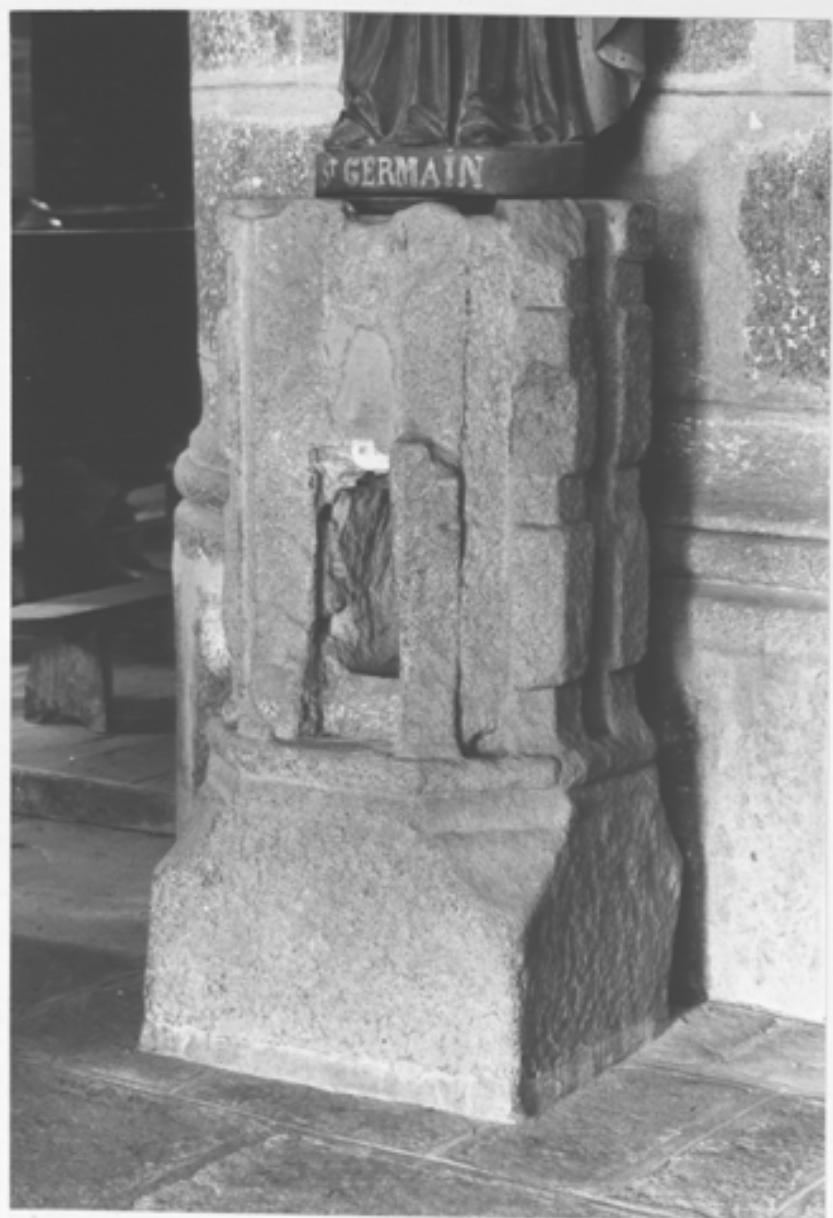
68.22.43 V

Adossé au pilier Ouest de ce bas côté Nord, un fragment de base de colonne de granit[†] est utilisé comme tronc (C. F. D. M.)

Base d'un pilier - fragment (bas-côté Sud)
