NOTICE  
DE REPERAGE

Commune : GUITTE

Lieu-dit : LES TOUCHES

Monument : Mandoir

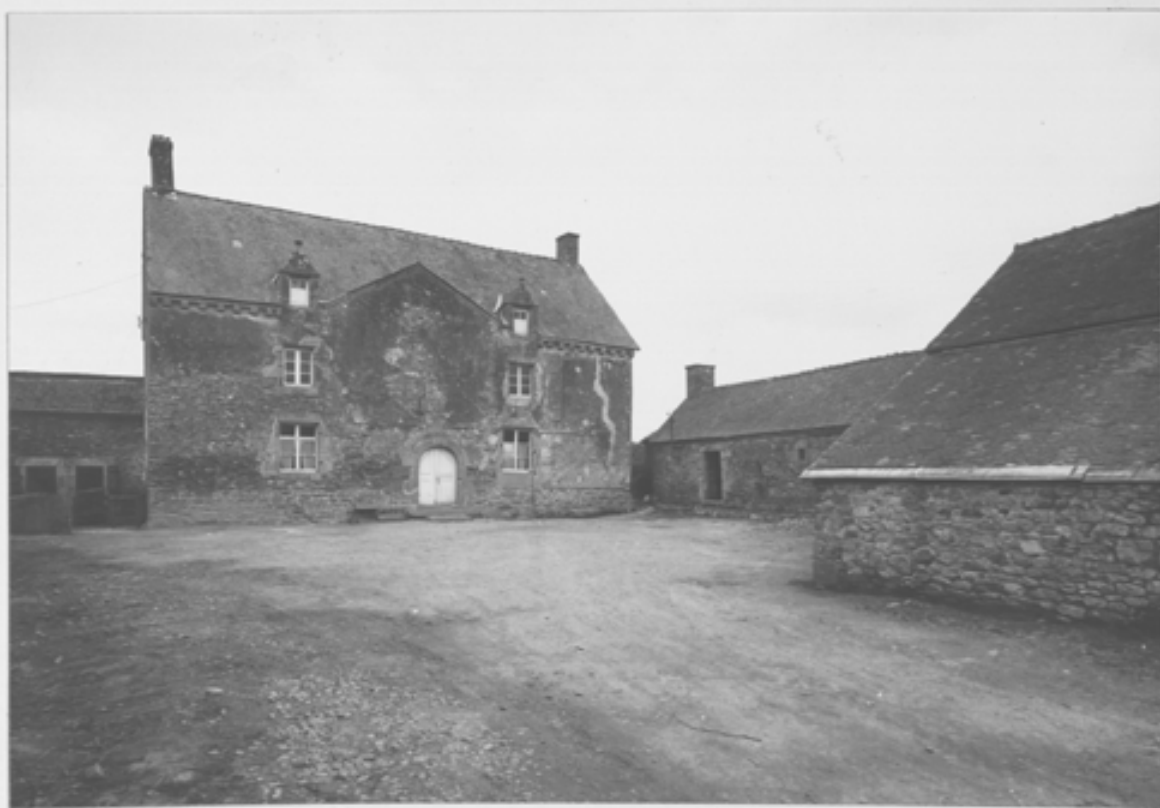
69.22.122 V

Vue de situation Sud-Est

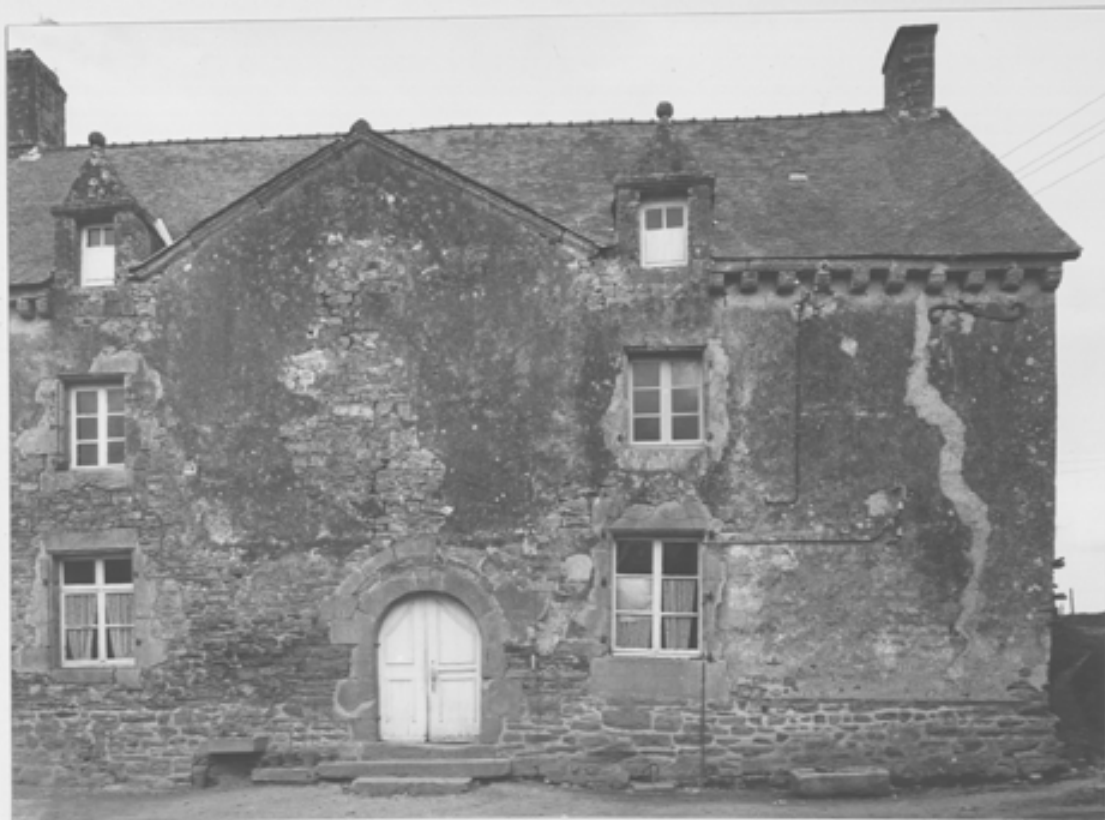
69.22.121 V

Deux travées de fenêtres encadrent la porte d'entrée, au rez-de-chaussée, un fronton réduit à ses seuls rampants, au niveau du toit et interrompant l'égout.

Deux fenêtres rectangulaires à feuillure, linteau monolithe et piedsroits harpés, encadrent une porte en plein cintre chanfreinée, le tout en granit. Le linteau de la fenêtre Est est masqué d'une accolade. La porte est surmontée d'un arc de décharge, précédée d'un triple emmarchement et légèrement décalée vers l'Est, par rapport à l'axe de la façade.

Façade Sud - partie centrale et partie  
Est

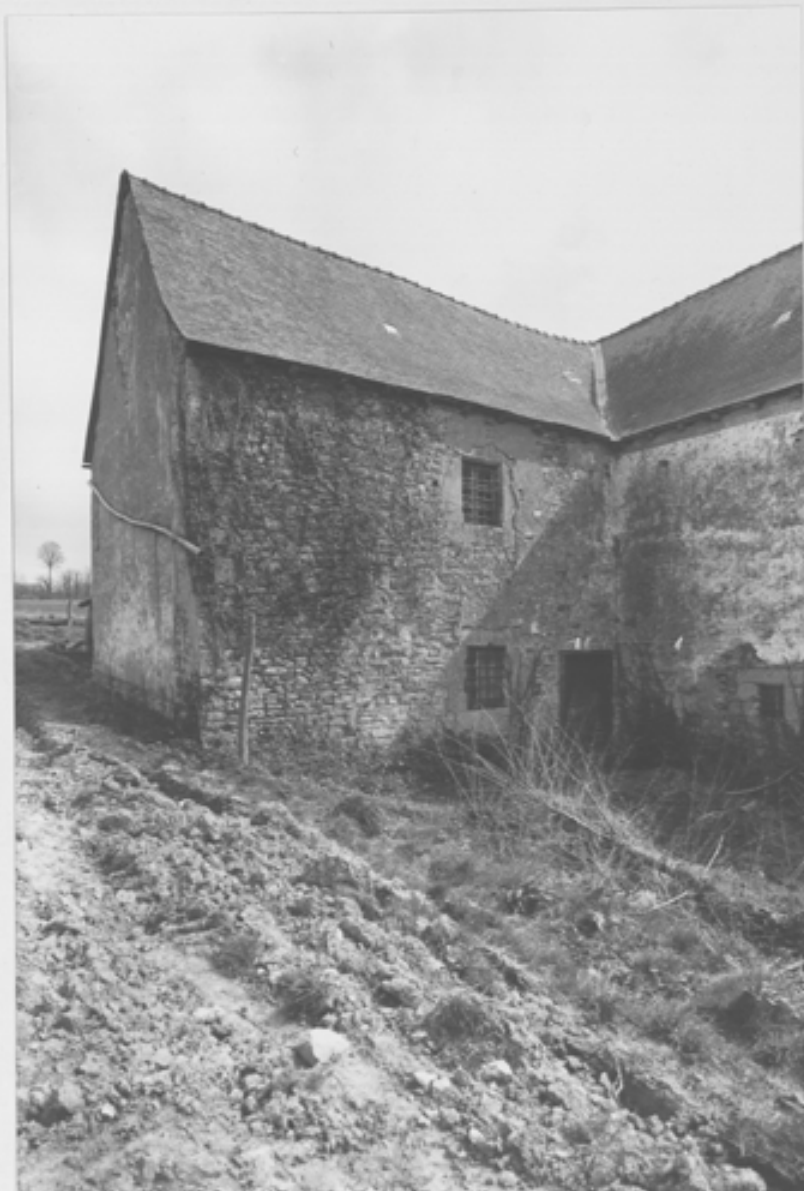
69.22.118 V

Une ouverture carrée de taille médiocre au rez-de-chaussée. Linteau monolithe, chanfreinée, grillée, trois traverses pénètrent trois montants.

Vue Nord-Ouest

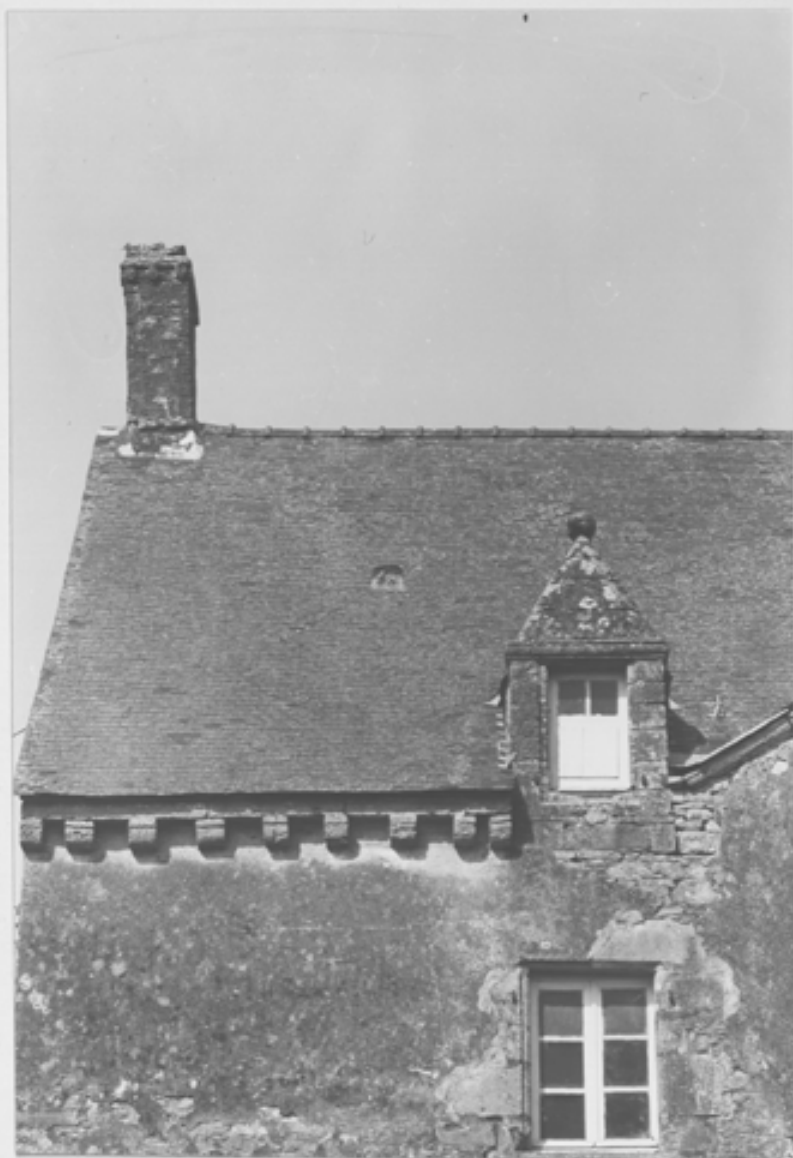
69.22.119 V

Deux lucarnes rectangulaires, accostant les rampants du fronton. Linteau monolithe, mouluré formant corniche, frontons triangulaires arrondis dans le plan horizontal, sommés d'un globe. Lucarnes entièrement en faluns du Quion. Sous le toit, à l'Est et à l'Ouest des lucarnes, une corniche non moulurée sur modillons en faluns.

Ardoises. Le fronton est couvert d'une bâtière pénétrant la bâtière principal. Deux souches de cheminées en faluns au droit des pignons. Celle de l'Ouest conserve une corniche et des modillons.

Façade Sud - détail lucarne et souche  
de cheminée Ouest

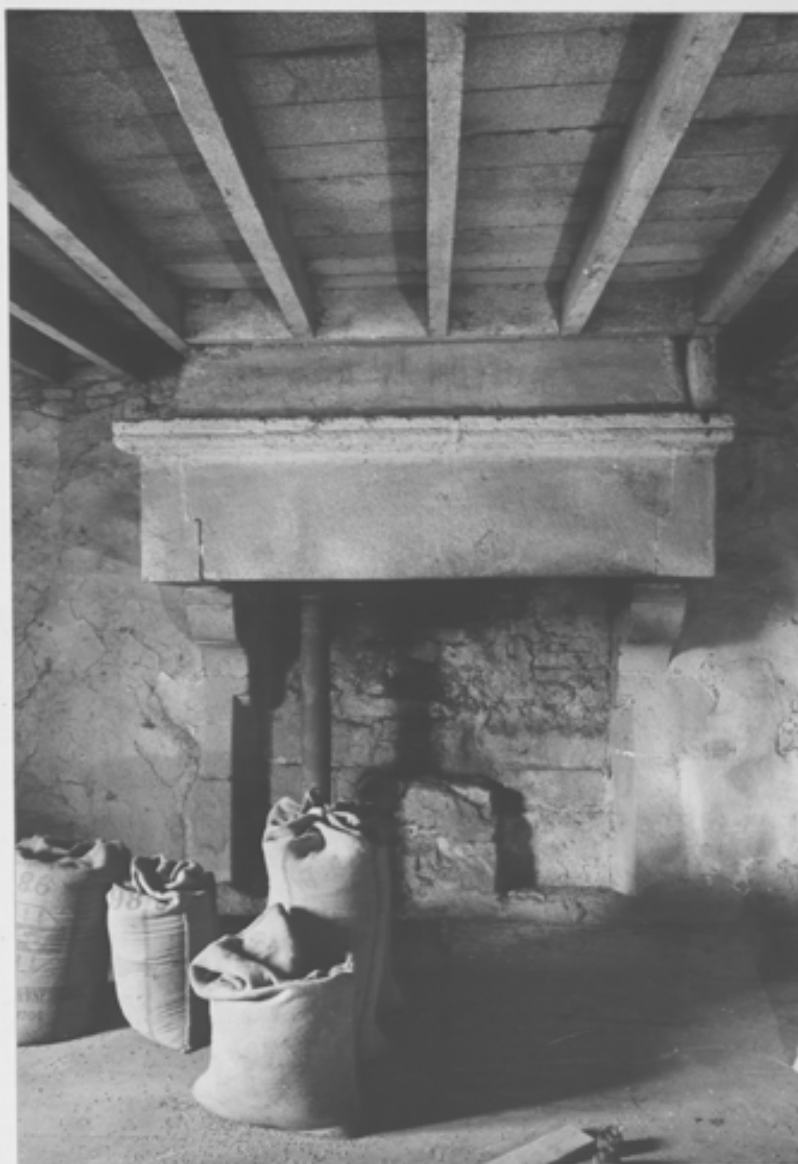
69.22.124 V

Mur Ouest : cheminée monumentale, granit, linteau monolithe à crossettes formant corniche moulurée à la partie supérieure.  
Consoles en talon droit. Piedsroits chanfreinés.

Cheminée - (premier étage - pièce Ouest)

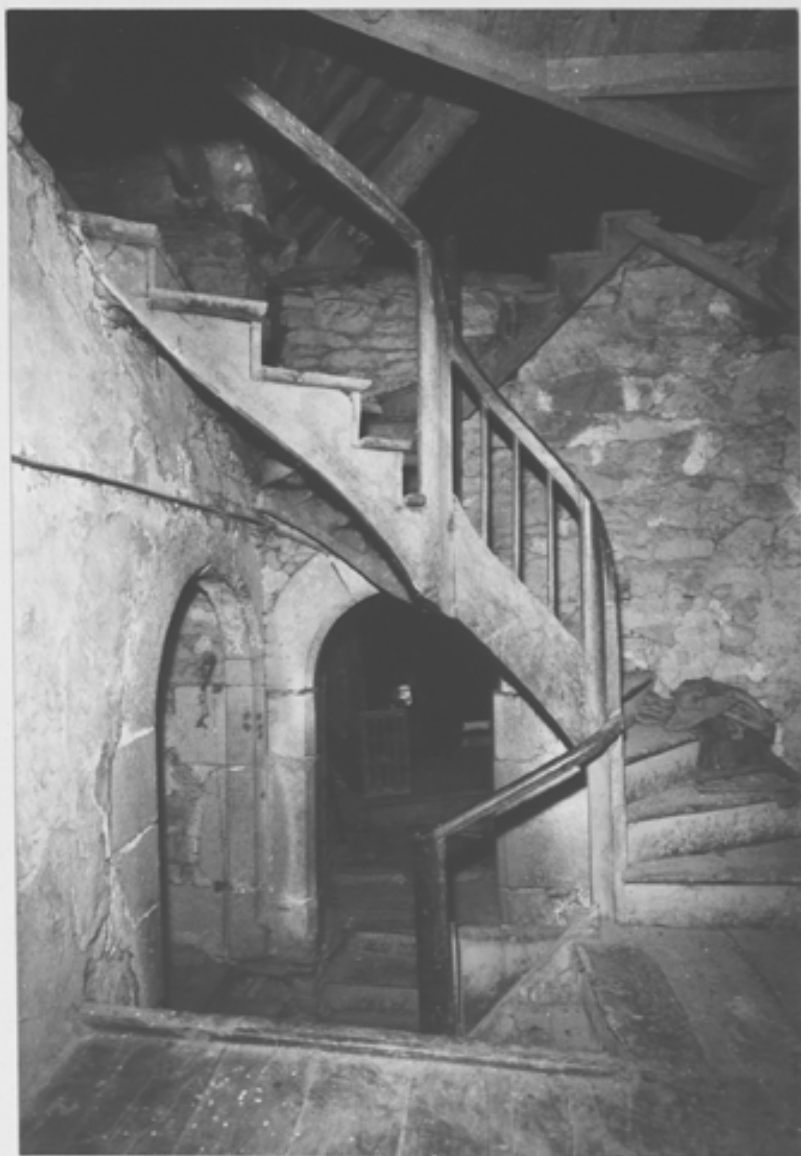
69.22.123 V

Rampe soutenue par balustres cylindriques, simples. Au niveau du premier étage, l'escalier se scinde en trois volées menant aux trois pièces de l'étage. (placées à des niveaux sensiblement différents.)

La volée principale conduit à la pièce Sud-Est. Une volée conduit à la pièce Nord, une autre à la pièce Sud-Ouest. Les portes d'entrée des pièces Nord et Sud-Ouest sont en plein cintre, appareillées en granit et chanfreinées.

Escalier - vue prise du premier palier

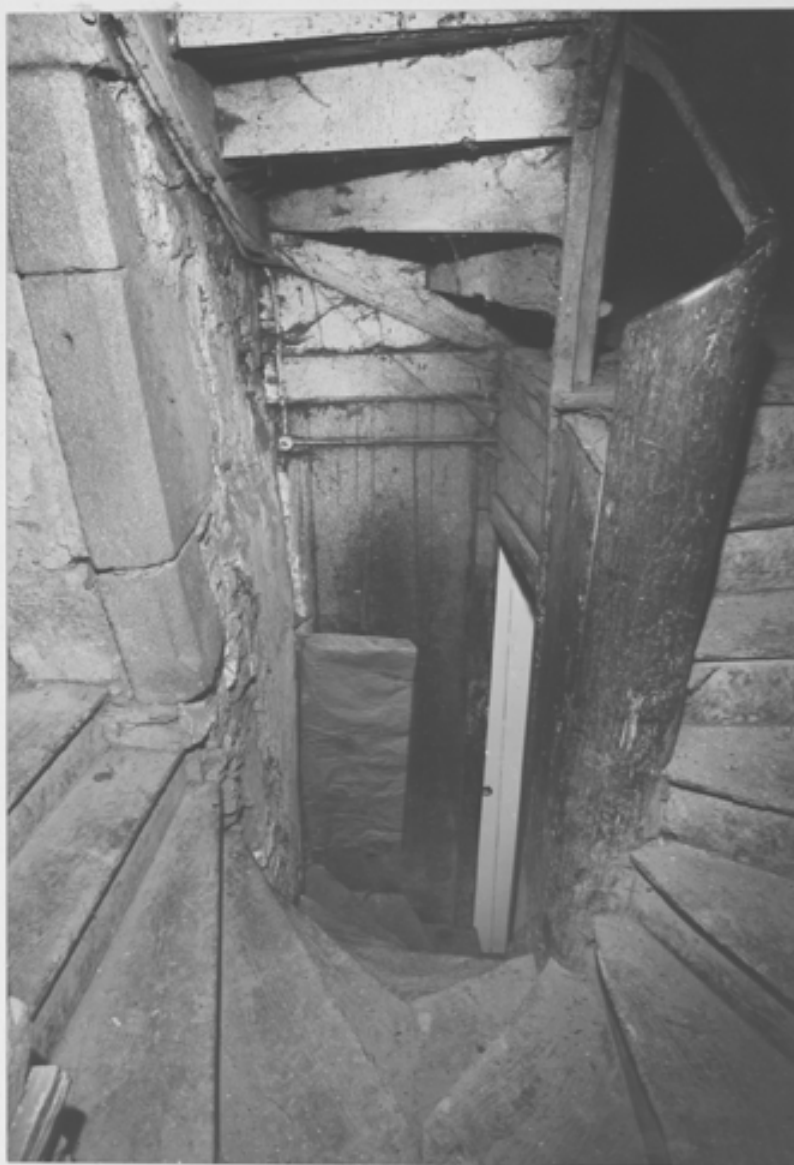
69.22.125 V

Escalier - détail vue plongeante

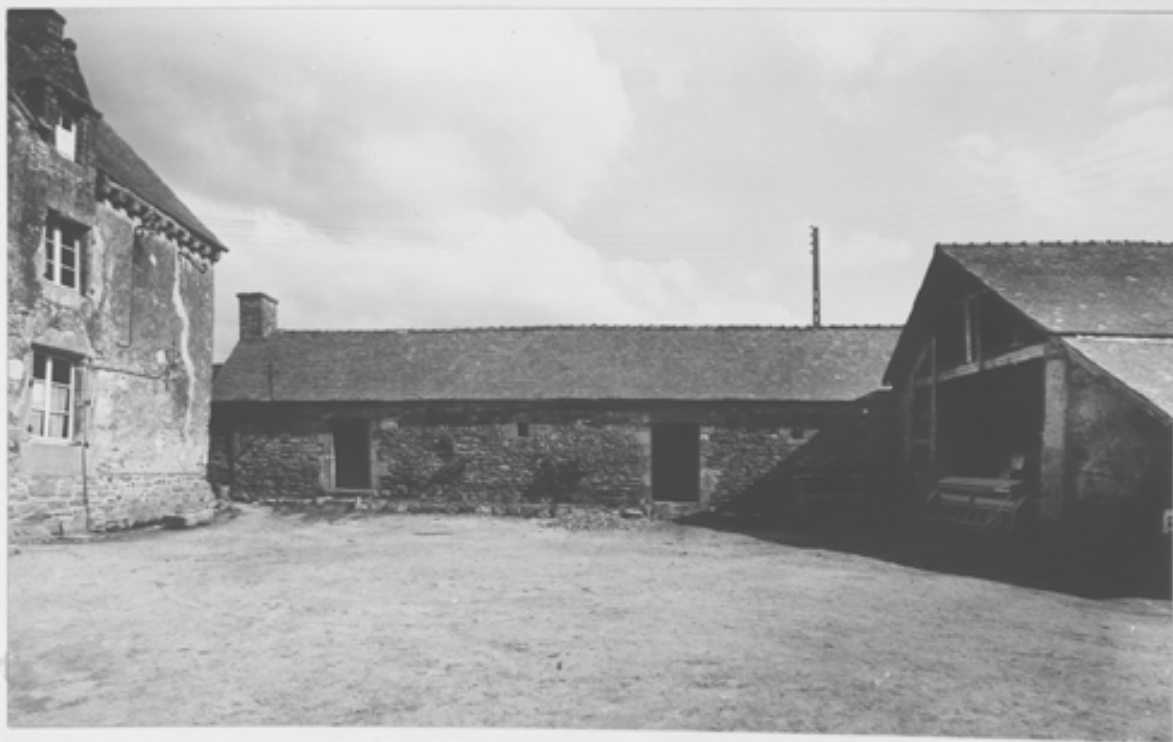
69.22.120 V

Deux portes rectangulaires en granit, linteaux monolithes, le linteau de la porte Sud porte un écu carré, actuellement lisse. De part de d'autre de cette porte, deux petites ouvertures carrées. Sous l'égout une corniche moulurée en faluns.

Dépendances Est - vue générale de la  
façade Ouest
