#### **Kerblouz**

#### Ferme.

# GLOMEL 22

KERBLOUZE - MAISON 1

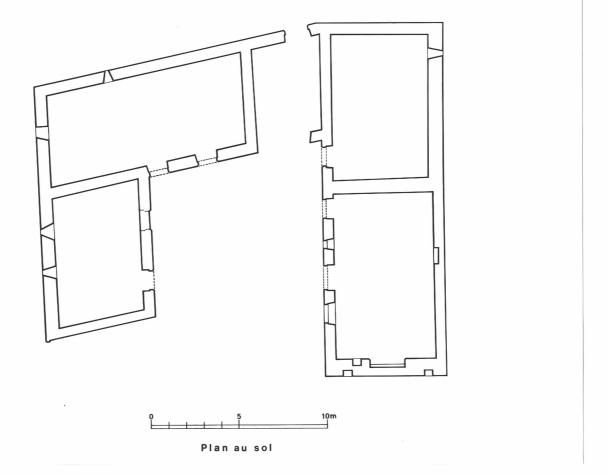
P1 . 1

Plan au sol

82.22.05 P - cliché Artur

Logis et dépendances forment trois ailes non orthogonales autour d'une cour. Construction en moellons et en pierre de taille de belle qualité; il est exceptionnel de trouver des dépendances agricoles construites de cette manière. Le logis comporte un rez-de-chaussée, un étage et un comble; dans l'état actuel, pièce unique à chaque niveau; les cheminées sont superposées sur le mur-pignon Est. L'escalier a été remplacé par une échelle.

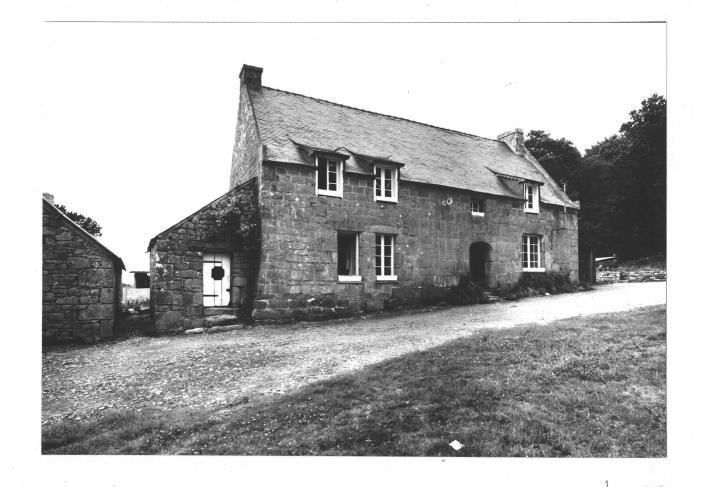
69.22.566 V

Elévation Sud - vue prise du Sud-Ouest

- En écart; maison indépendante orientée au Sud.
- Construction en granite.
- Plan rectangulaire allongé, rez-de-chaussée et comble à surcroît.
- Elévation Sud remaniée au deuxième niveau, irrégulière, une porte en anse de panier. Elévation Nord peu ajourée. Murs-pignons aveugles à rampants découverts portant souche de cheminée.
- Couloir central entre cloisons desservant les pièces latérales (cuisine et chambre). A l'extrémité du couloir un escalier de bois monte au grenier actuellement occupé par des chambres. Charpente apparente.
