| Commune | : Cléden-Poher |
| Dénomination | : maison |
| Lieu-dit | : Kerdivoal |

MAISONS A KERDIVOAL  
EN CLEDEN-POHER

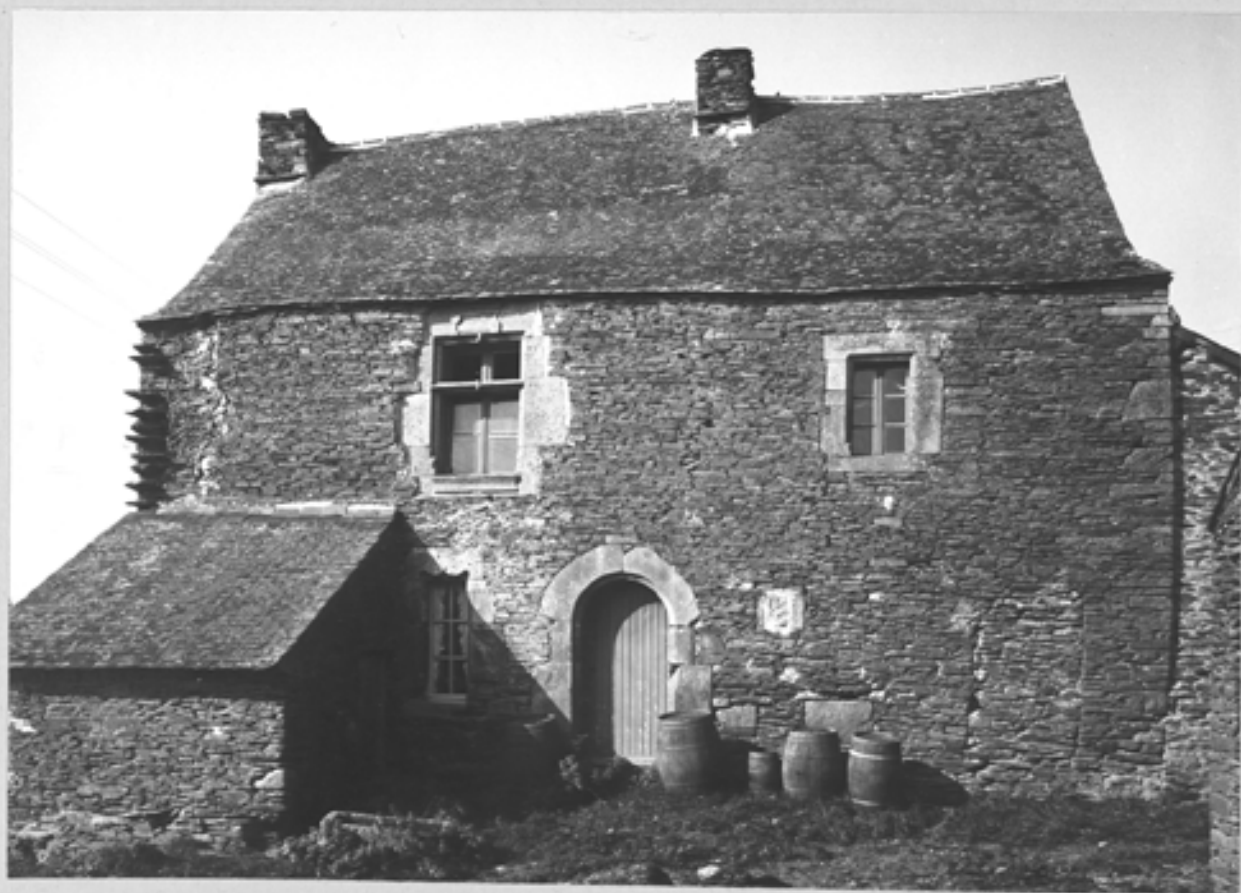
MAISON A

Le corps de logis, rectangulaire, a sa façade principale tournée vers l'Est. Sur la façade Ouest, une petite aile construite à l'angle Sud contient un escalier à vis rudimentaire. Sur cette façade, deux petites fenêtres et une porte percée récemment. Sur une pierre, à l'angle Sud Ouest de la tourelle d'escalier, date : 1788.

Façade Est : Au rez-de-chaussée, porte en plein cintre au milieu de la façade. À gauche, petite fenêtre à linteau sculpté en accolade. À droite de la porte, près de l'angle du mur, une autre ouverture a été bouchée.

À l'étage, une grande fenêtre à *traverse de pierre* possède un linteau sculpté d'un calice.

Une autre petite ouverture à feuillure est visible à droite.

Le pignon Nord est aveugle et est flanqué d'un appentis moderne

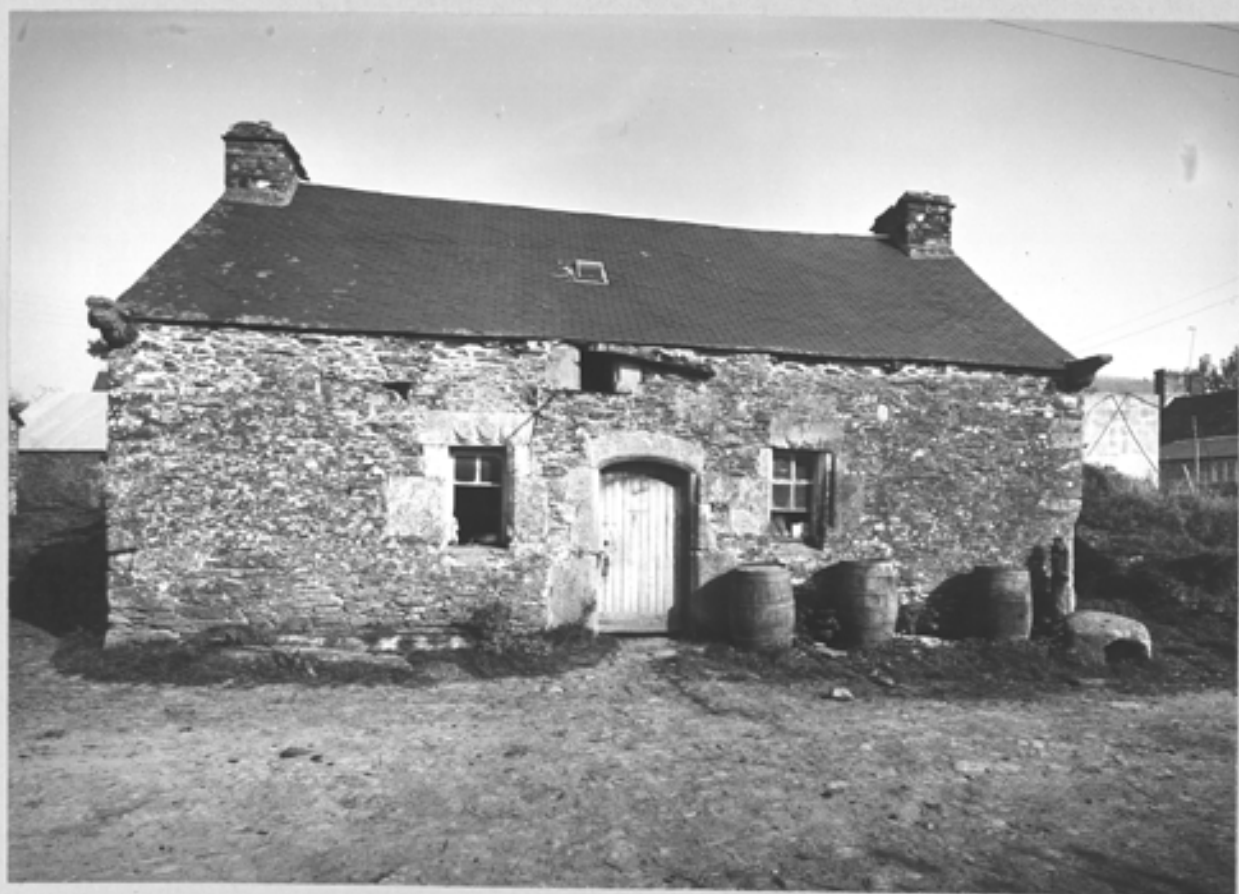
CLEDEN-POHER  
MAISONS A KERDIVOAL  
MAISON B

Ancienne maison d'habitation servant actuellement de grange et ayant sa façade au Sud. La porte d'entrée est en anse de panier. Il y a une ouverture rectangulaire de part et d'autre de cette porte.

L'ouverture de gauche comporte sur son linteau supérieur le monogramme **IHS** avec une date 1732 et un double arc en accolade.

L'ouverture de droite comporte sur le linteau supérieur fleur de lys avec double arc en accolade en dessous.

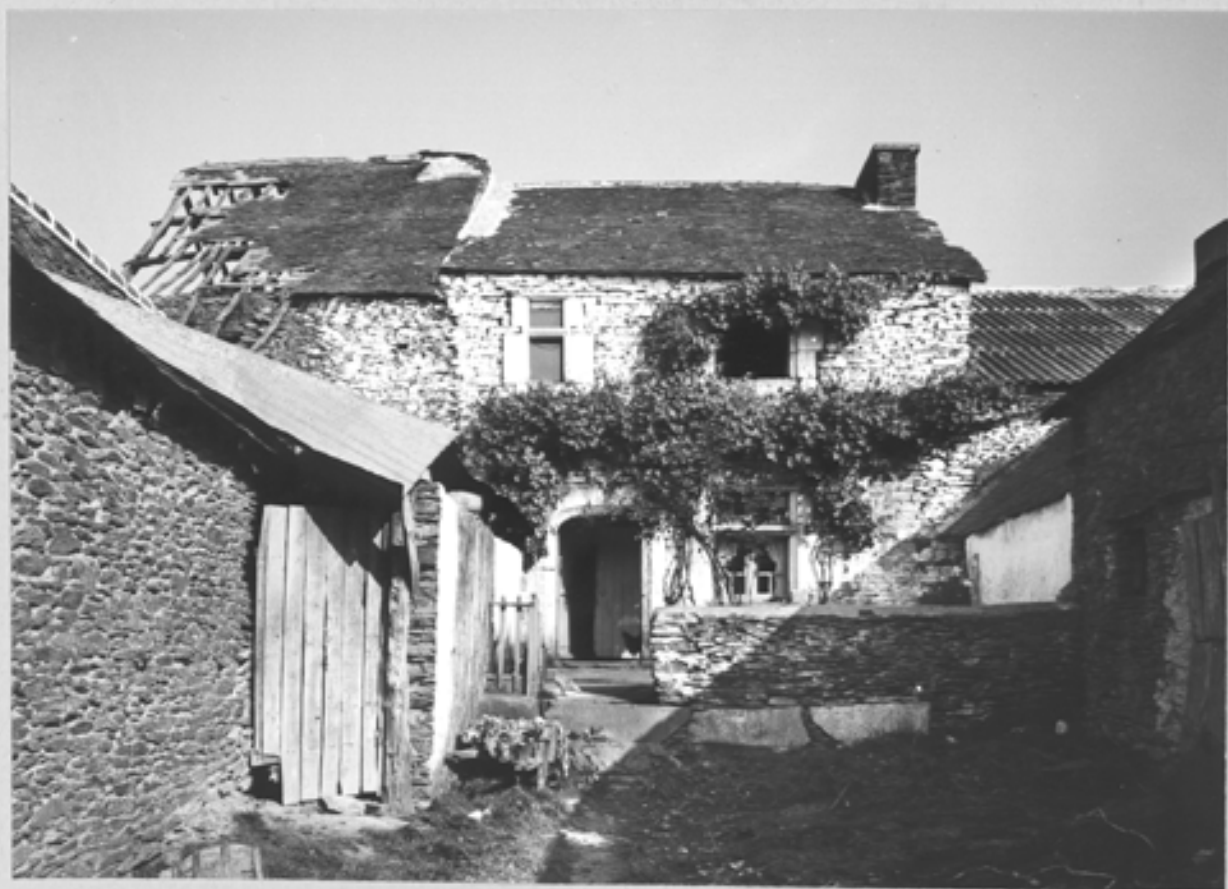
CLEDEN-POHER  
MAISONS A KERDIVOAL  
VUE GENERALE MAISON C

Maison d'habitation dont la porte est en anse de panier avec à droite deux grandes ouvertures rectangulaires moulurées ; celle qui se trouve à la partie inférieure possède une traverse de pierre avec sur le linteau un double arc en accolade.

Au dessus de la porte d'entrée, on note une ouverture rectangulaire très petite avec un meneau transversal.
