| Titre courant | : Maisons, Fermes |

ENSEMBLE DE MOBILIER  
A GARS AN GROAS - EN KERGLOFF

MAISON A GOASNERGAZ  
EN KERGLOFF

MAISON A RESTANLERN  
EN KERGLOFF

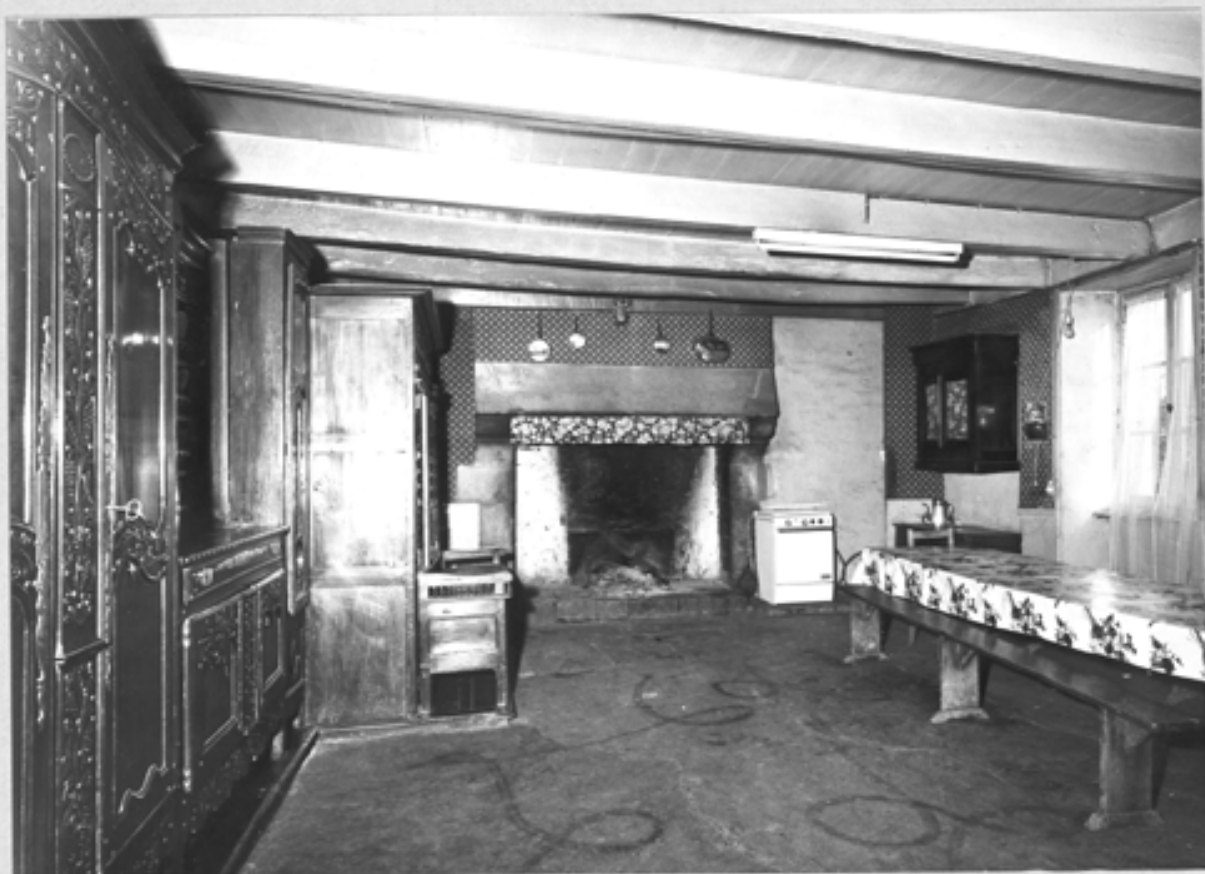
Cliché DAGORN  
67.29.15.V.

: Ensemble de deux lits clos, une armoire, un vaisselier et une pendule disposés autour de la pièce en terre battue sur un plancher étroit. Constitue un ensemble de mobilier familial.

Ensemble de mobilier rural

à Gars an Groas

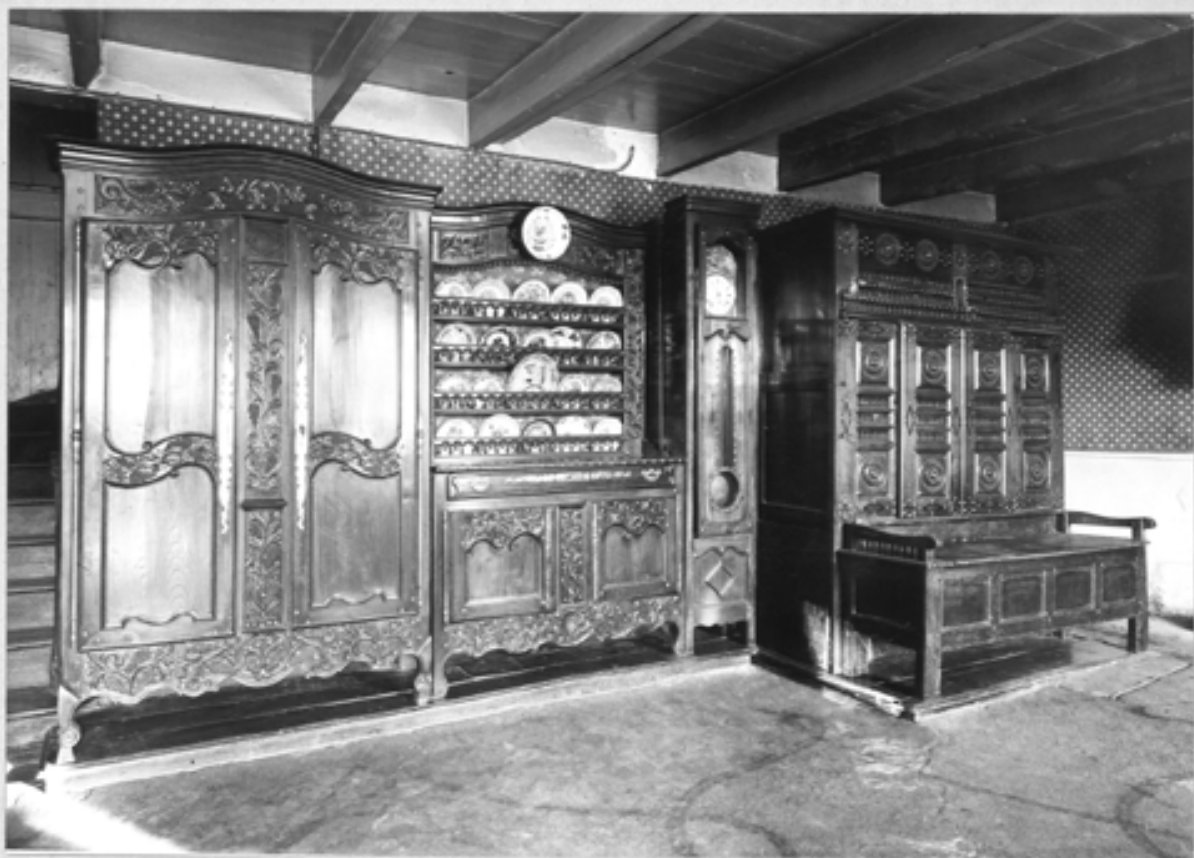
67.29.16.V.

Ensemble de mobilier

à Gars an Groas

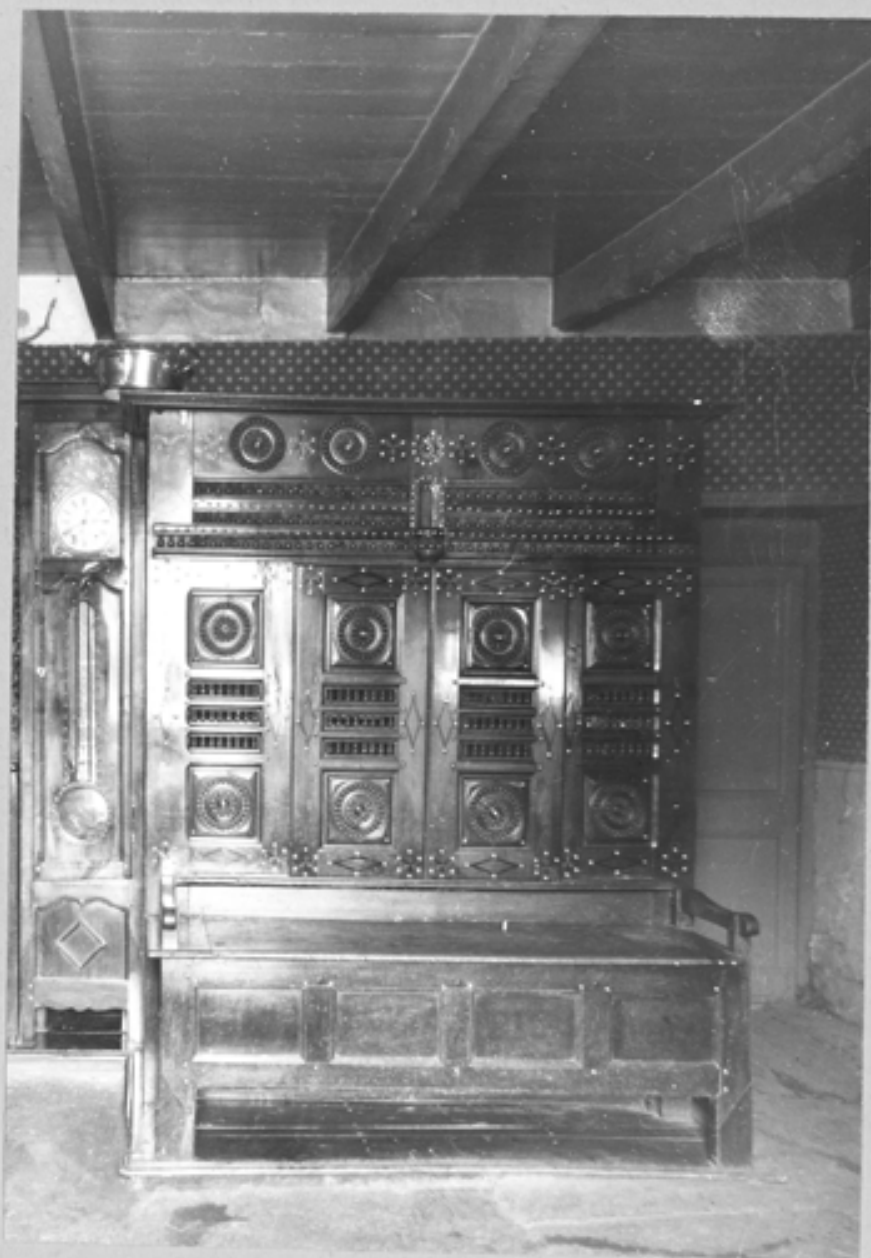
64-29-V2-259

Lit clos (cl. 259) : merisier et marquetterie noir et jaune - clous laiton.

| 3 | Lit-clos | 64.29.259.V |

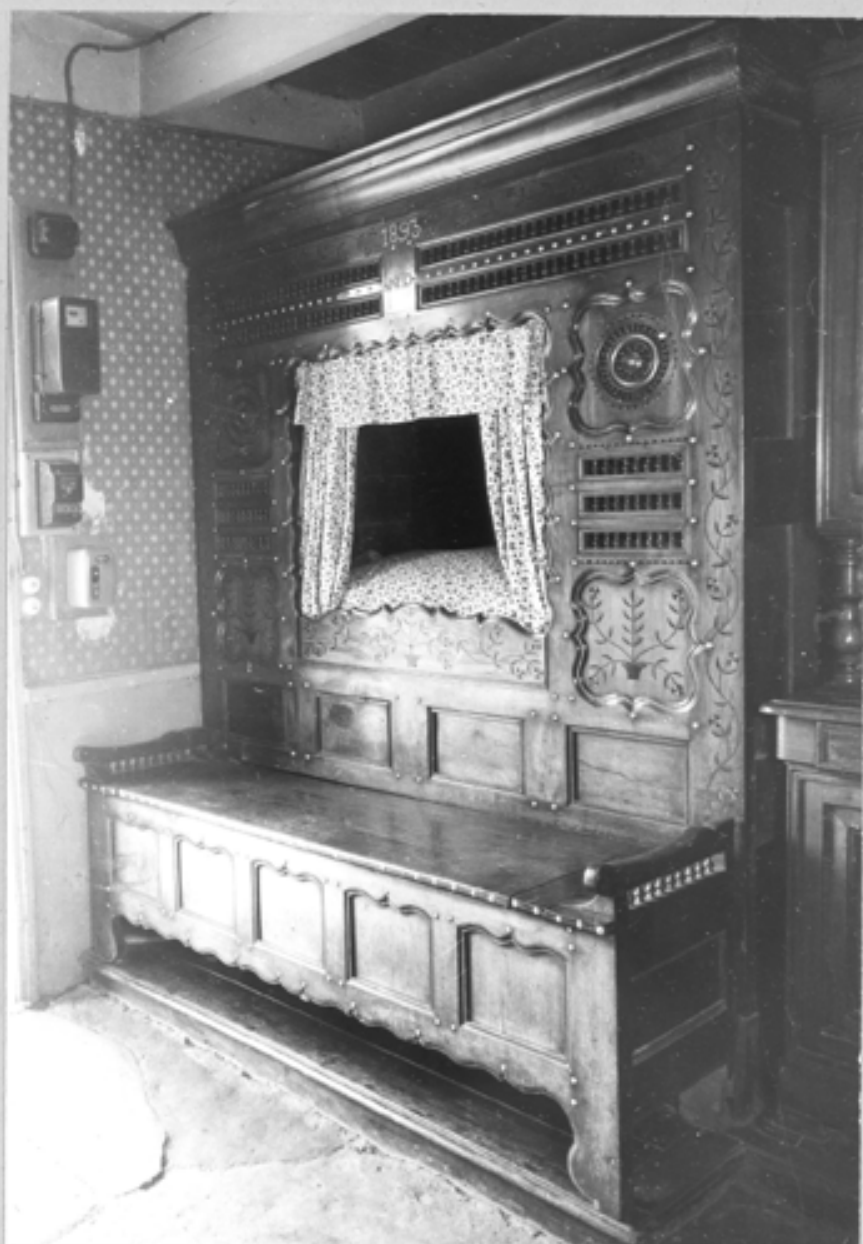
64-29-V2-260

Lit Clos (cl. 260) en merisier et marquetterie (noir et jaune) - clous en laiton - daté 1893 .

| 4 | Lit-clos 1893 | 64.29.260.V |

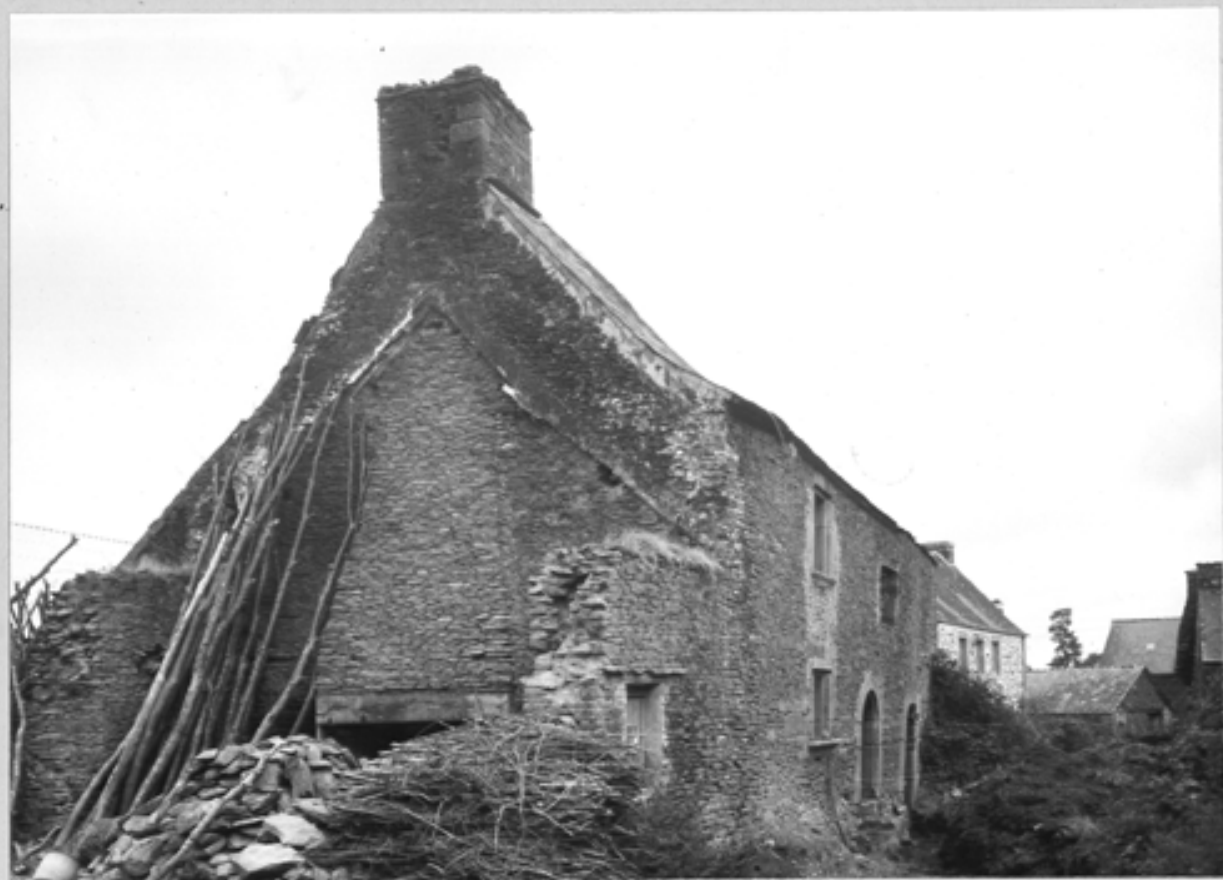
64-29-V2-252

Maison de plan rectangulaire. Toit en bâtière à coyaux.  
Une cheminée de section carrée en bel appareil de grès pignon Ouest.

Façade principale au Sud - Deux niveaux.

au rez-de-chaussée : porte plein cintre flanquée à droite d'une porte en anse de panier et à gauche d'une fenêtre rectangulaire à large feuillure externe et allège moulurée en forme de console.

A l'étage à l'aplomb de la fenêtre, fenêtre identique un peu plus grande.

Au-dessus de la porte ouverture rectangulaire, à linteau de bois, postérieure.

1 Angle S.O., pignon - façade

FACADE ET PIGNON

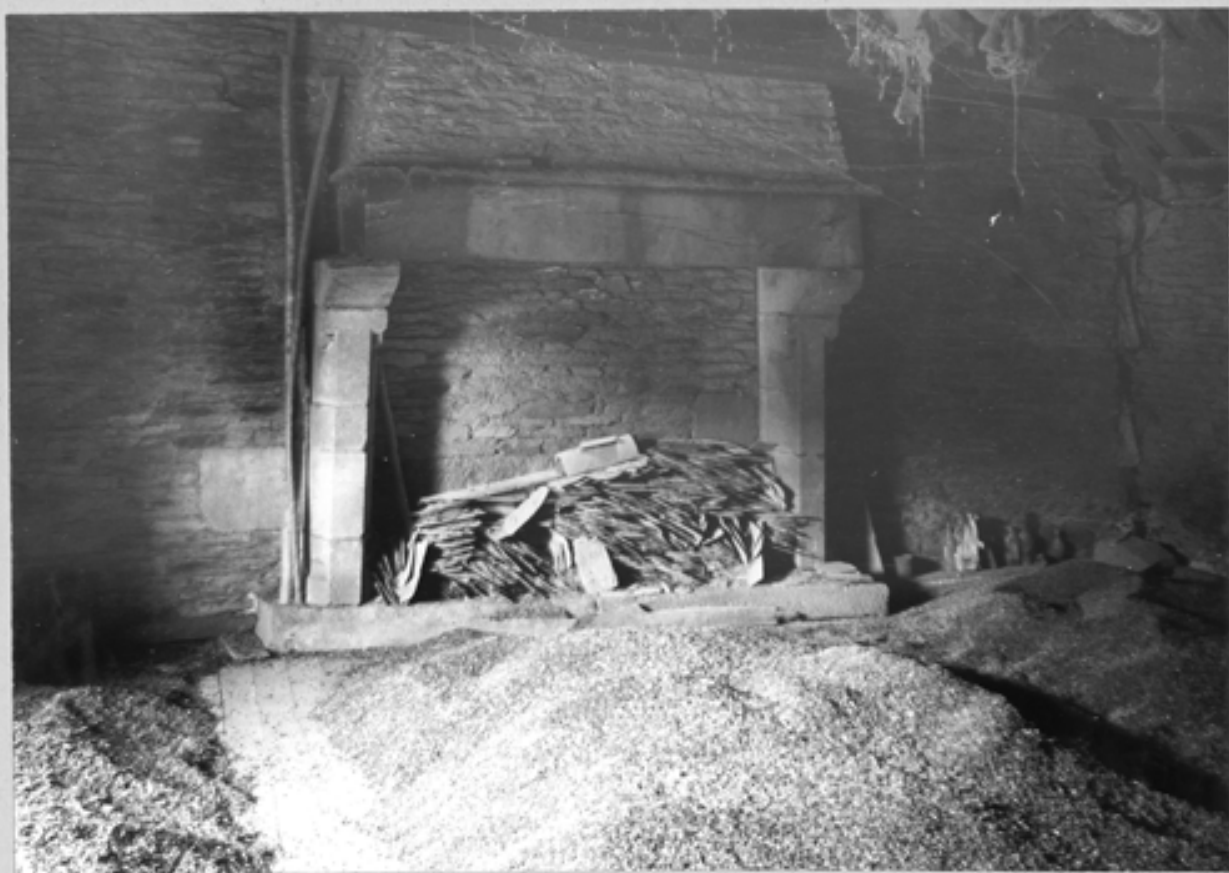
64-29-V2-253

Au premier étage cheminée à linteau de bois reposant sur deux pieds en granit appareillé par l'intermédiaire de consoles en granit.

Hotte en petit appareil de schiste.

2 Cheminée O., 1er étage

MAISON A GOASNERGAZ  
CHEMINEE

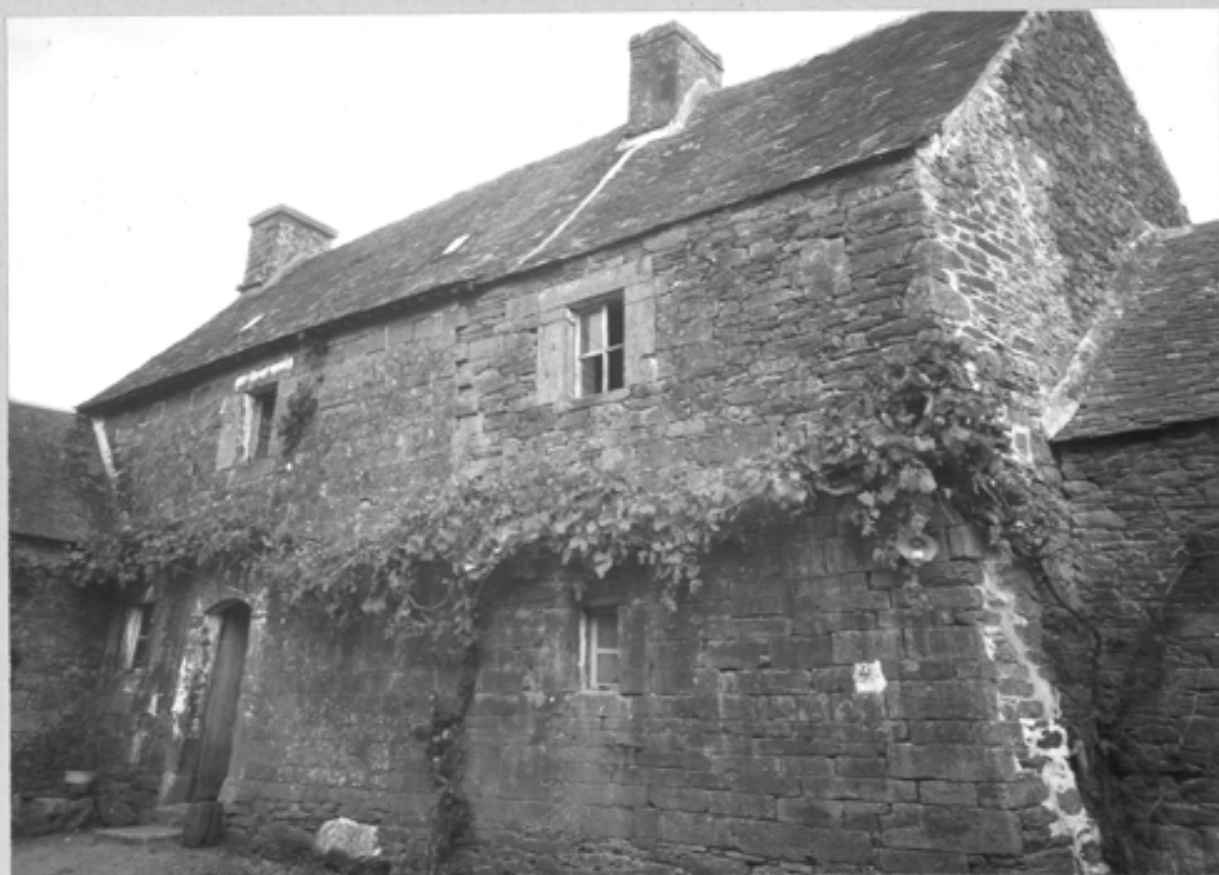
64-29-V2-513

Il s'agit du réemploi grossier d'un très beau linteau et  
de deux montants d'une fenêtre dans une maçonnerie moderne.

VUE GENERALE DE LA MAISON

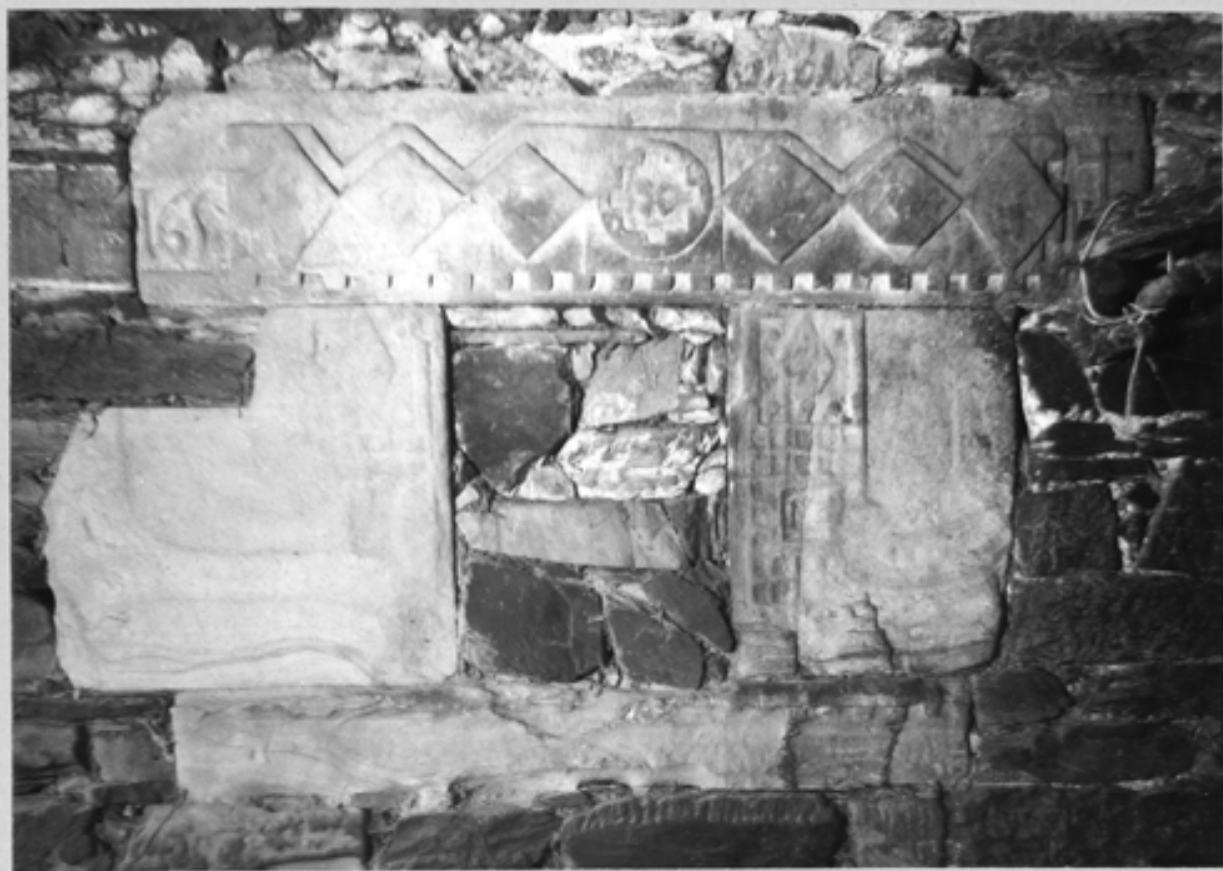
64-29-V2-514

Grès.

Deuxième moitié XVIIe S. (une date incomplète 165.).

Motif décoratif de losanges et de cercles,

LINTEAU DE FENETRE A KERGR OYAN  
DETAIL

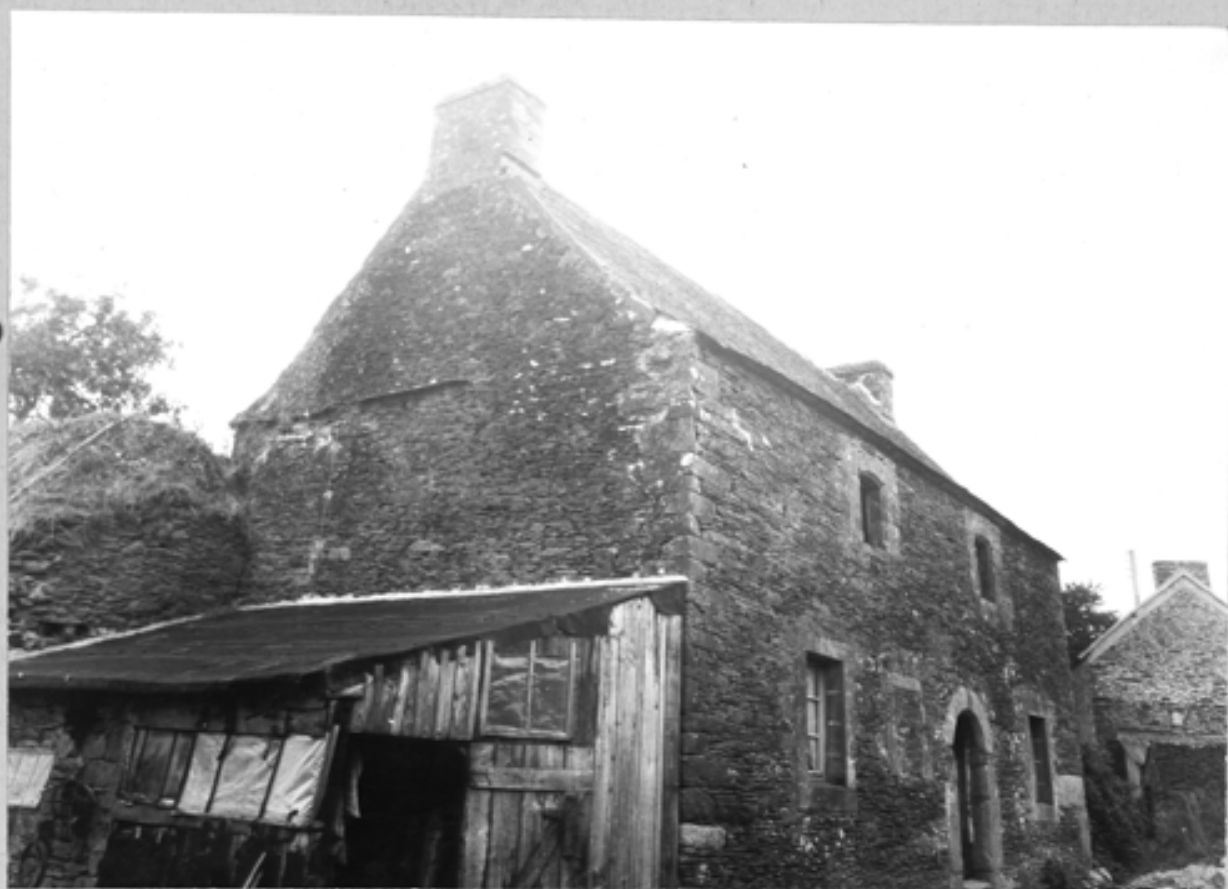
64-29-V2-249

Suppression d'un escalier extérieur pour monter au grenier  
sur le pignon daté. Modification ouvertures rez-de-chaussée.

Maison restée très homogène et très peu transformée.  
Toit à deux pentes, deux cheminées pignon; un étage.  
Schiste et grès.  
Fenêtres du premier étage à claveaux appareillés (niveau  
Façade postérieure aveugle. (sorte plein cintre - curviligne)  
châssis d'angles harpés

1 Vue angle S.O. - pignon - façade

FACADE ET PIGNON
