| Localisation | : Bretagne ; 29 ; Kergloff |
| Titre courant | : Ferme |

1A0000 4995  
MAISON AU POULFANG  
EN KERGLOFF

MAISON AU FOULFANC  
EN KERGLOFF

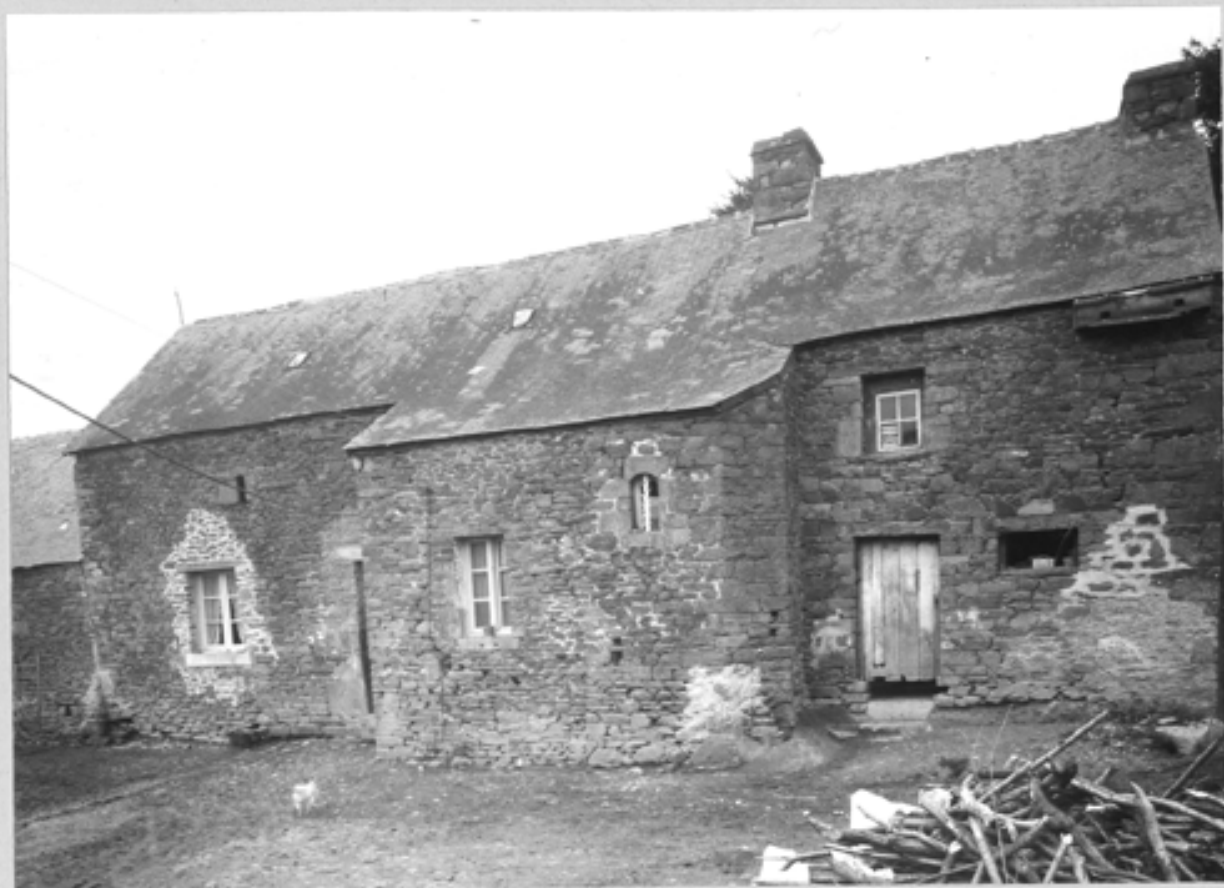
64-29-V2-250

L'ensemble a été profondément remanié (appareil du pignon Nord) et augmenté vers le Sud, à partir de la tourelle (décrochements appareils, ligne des toitures.

Construction primitive (Nord) rustique à un étage en schiste et grès, datée 1760, montant droit fenêtre 1er étage) et 1767 (cheminée Sud). Ouvertures rectangulaires remaniées (linteau de bois)

A l'angle Sud-Est, tourelle d'escalier à pan coupé. La saillie, encore visible au Nord, a disparu, masquée au Sud par des constructions postérieures. Percée d'une fenêtre à linteau curviligne monolithe, pénédroits harpés. Un barreau vertical plat épineux de fer en défend l'entrée. Toit à une pente dans le prolongement du toit de la maison à laquelle elle s'accolle. Abrite un escalier à vis en bois.

FACADE

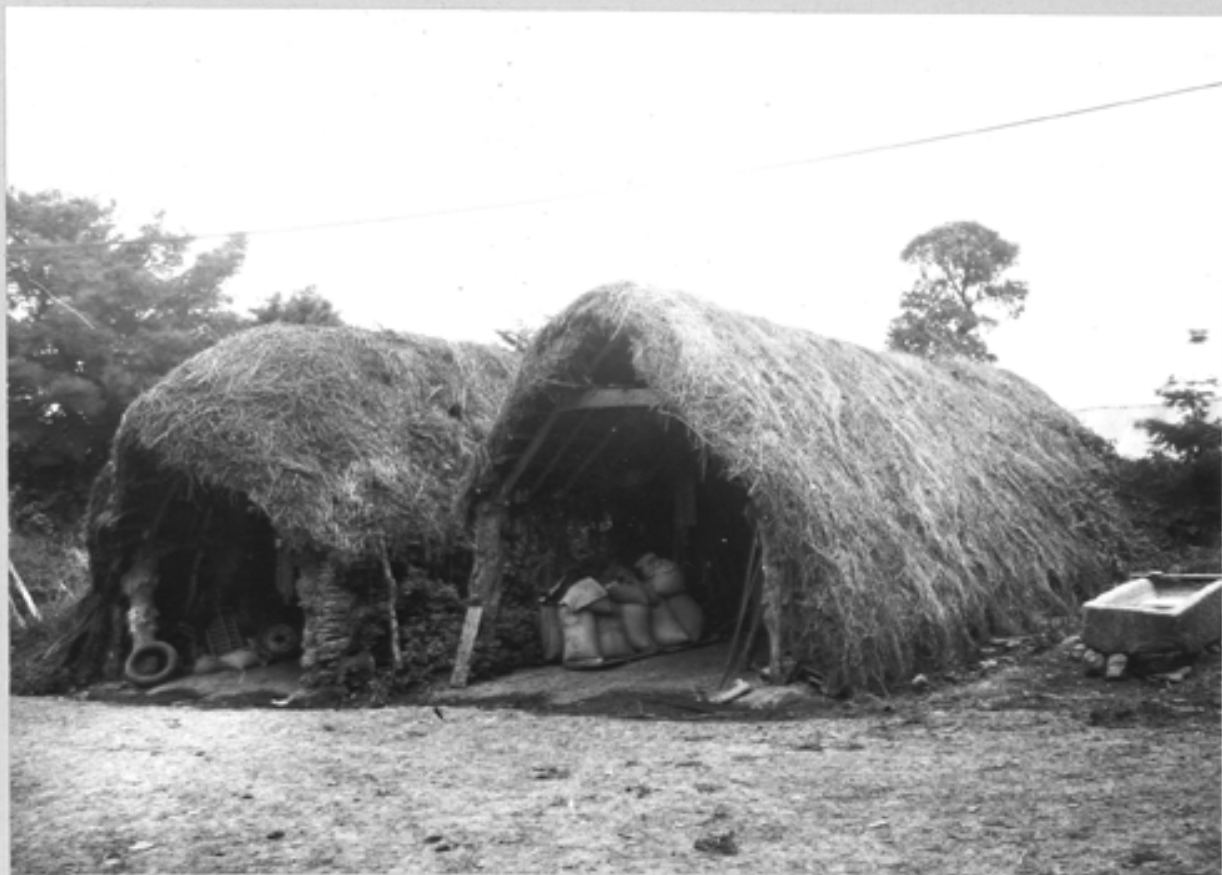
64-29-V2-251

LES APPENTIS ENCHAUME
