| Titre courant | : Eglise Paroissiale Saint Tremeur |

EGLISE SAINT TREMEUR  
 A KERGLOFF

## EGLISE PAROISSIALE SAINT-TREMEUR

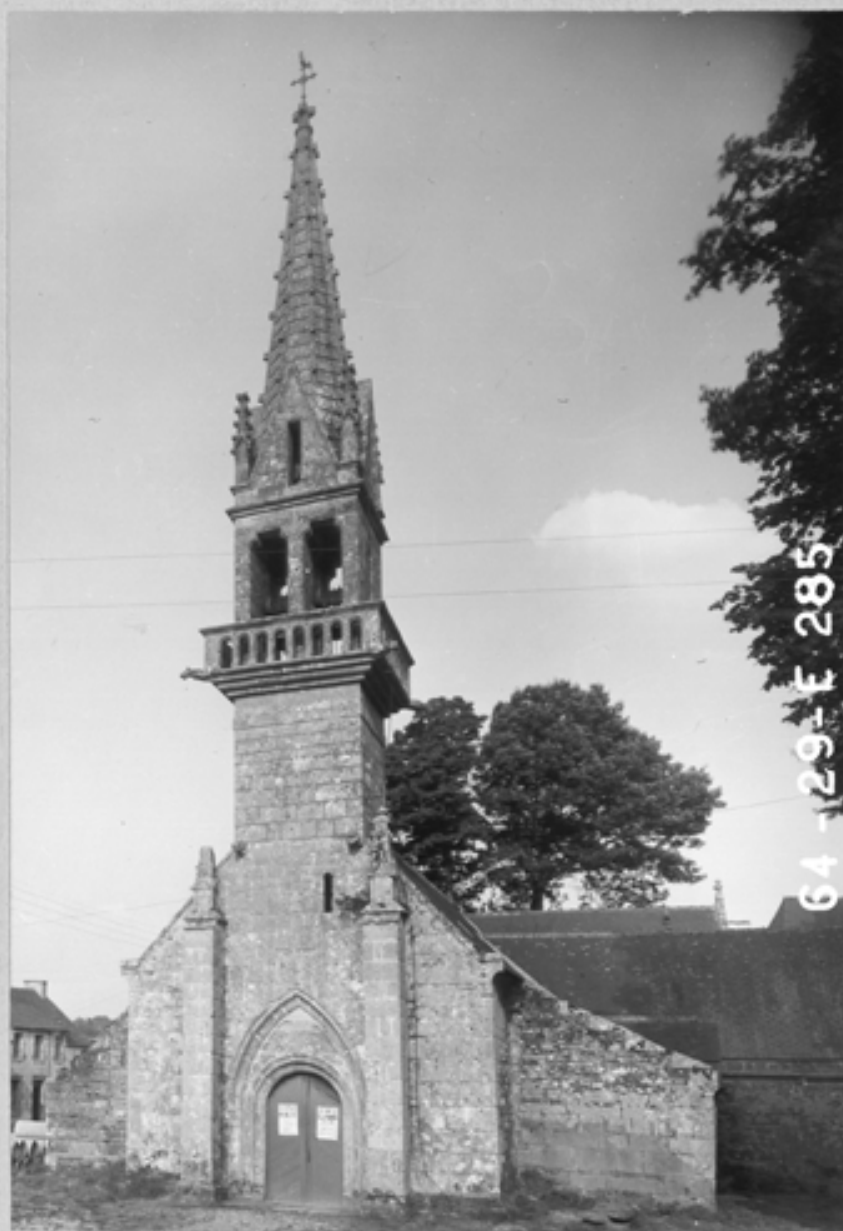
façade occidentale

Façade à pignon à deux rampants symétriques mais interrompus par le fort décrochement horizontal d'un massif saillant correspondant à la nef.

- Le clocher de type cornouaillais de plan carré, encastré dans la nef, est en légère saillie sur ce massif et contrebuté par deux contreforts amortis en pinacle, qui soulignent fortement l'élévation verticale de la tour :

au niveau inférieur porte en anse de panier doublée d'un arc brisé formant arc de décharge,

étage de la balustrade en encorbellement sur une forte corniche. Aux quatre angles gargouilles dans le plan diagonal, balustrade : série d'arcatures plein cintre.

chambre des cloches : deux ouvertures vers l'Ouest et l'Est, une vers le Nord et le Sud : ouvertures rectangulaires à linteau reposant sur deux consoles en 1/4 de cercle.

La flèche en granit, à crochets, repose sur la tour par l'intermédiaire d'un entablement qui se développe en gâbles aigus sur les quatre faces. Aux quatre angles, pinacles.

Sur la tour deux dates : 1720 et 1736 auprès d'une ouverture étroite entre la porte et la balustrade. La partie haute, à partir de la balustrade est plus récente (sécheresse de l'exécution).

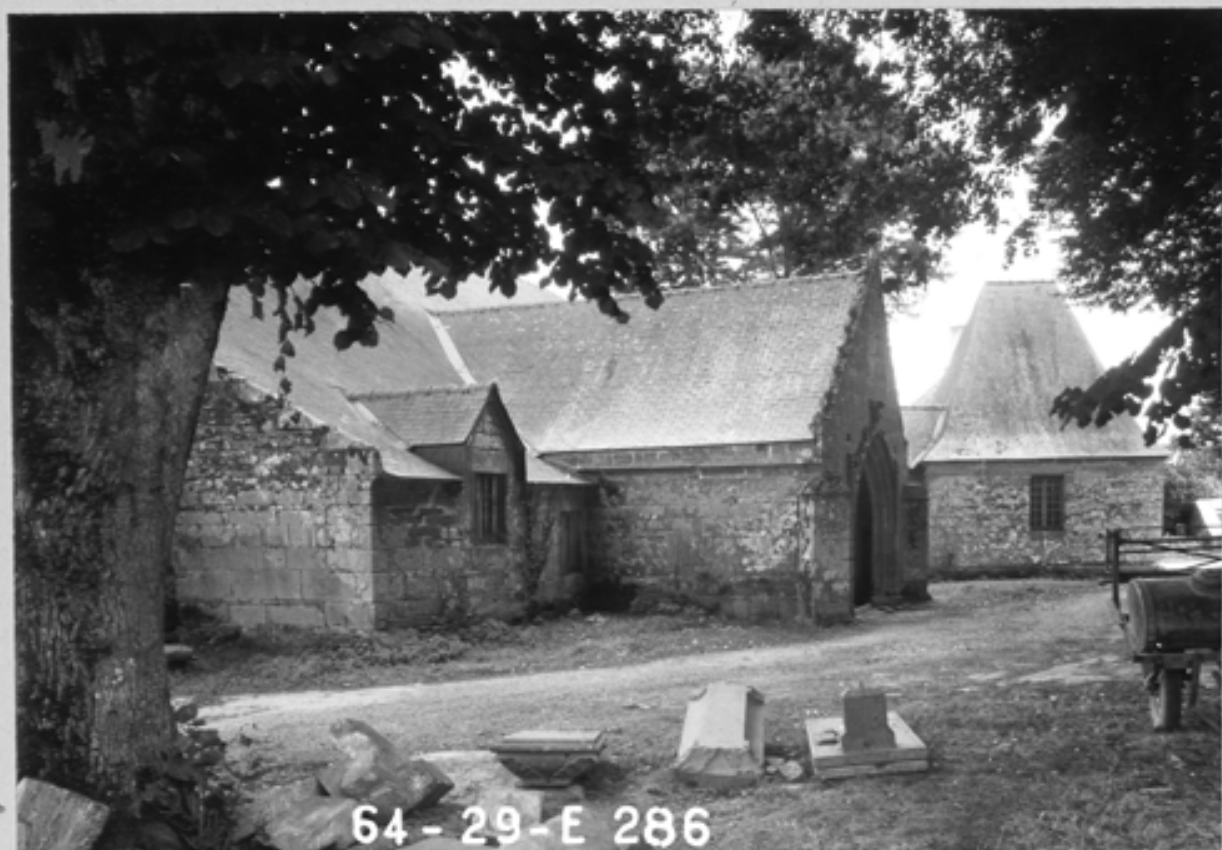
façade sud

Assez chaotique avec les saillies successives du porche, du croisillon du transept et de la sacristie.

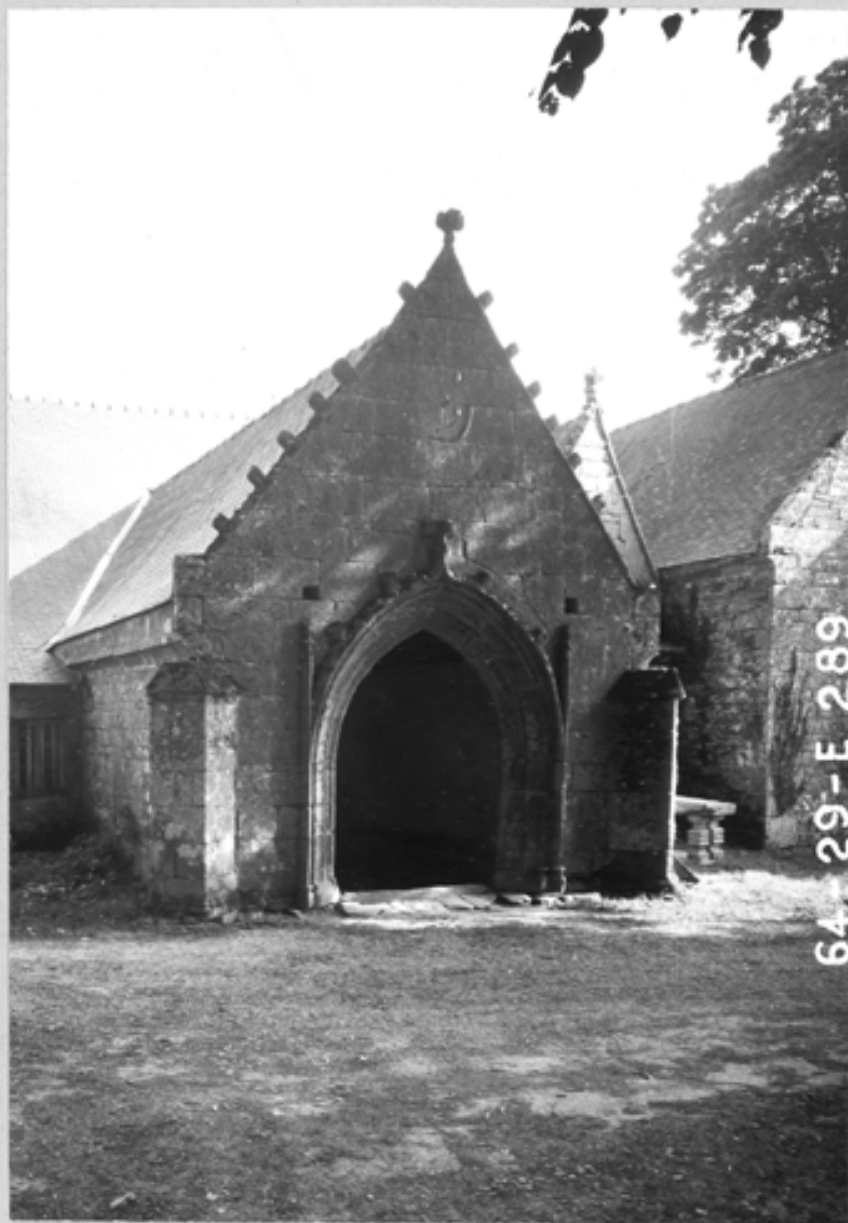
le Porche

- Le porche en forte saillie (3m75) se termine au Sud par un vaste pignon à deux rampants symétriques à crochets contrebouté par deux contreforts situés dans le plan diagonal. Il s'ouvre sur l'extérieur par une porte en arc brisé, extrados à choux en accolade, flanquée de deux fins pilastres amortis en pinacles. La porte d'accès à l'intérieur de l'église est en arc brisé avec colonnettes à chapiteaux à décor floral,

Deux bancs de pierre courent sur les parois latérales Ouest et Est.

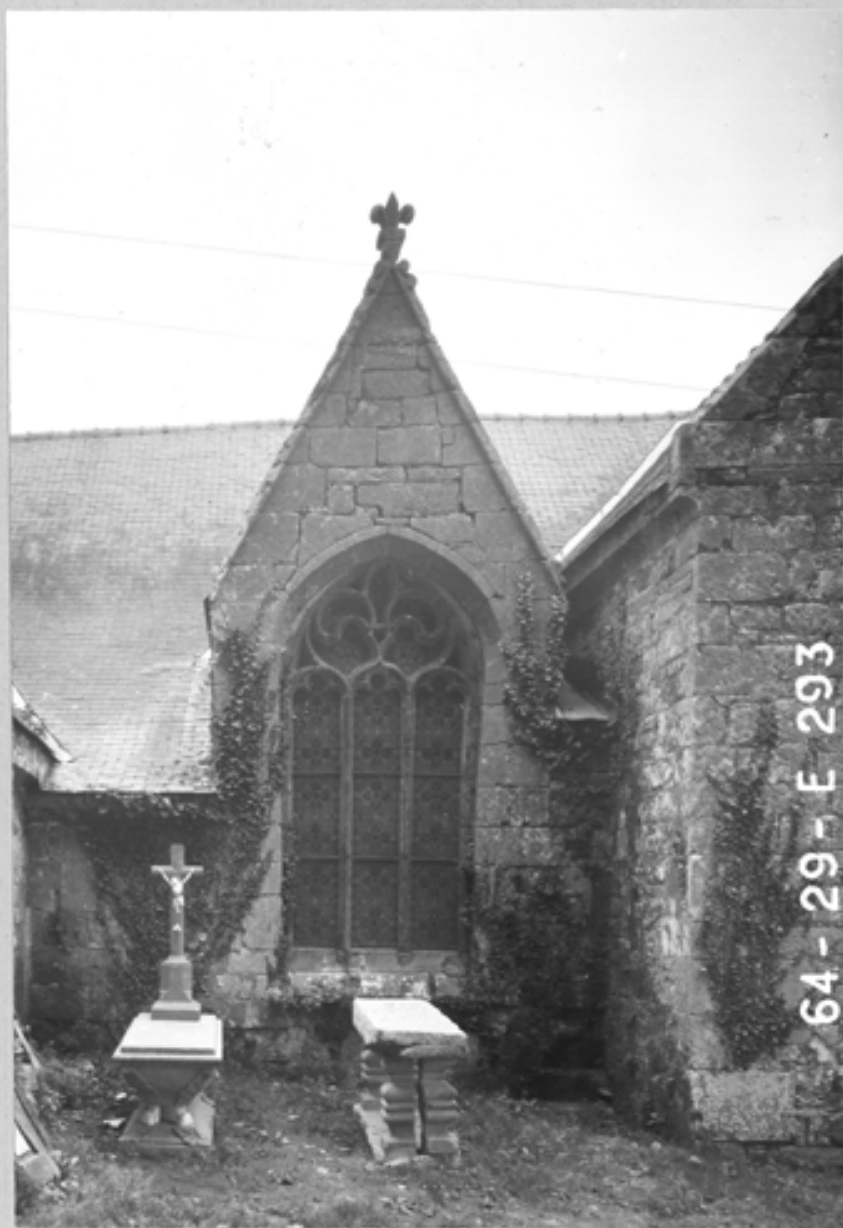
FENETRE A L'EST DU PORCHE

- Entre le porche et le croisillon grande fenêtre formant lucarne, en arc brisé (à remplage fleurdelysé, trois lancettes) et dominée d'un grand fronton appareillé sommé d'une fleur de lys.
- Le croisillon du transept a également un vaste pignon triangulaire sommé d'un pinacle. Il est percé d'une grande baie à remplage simple (deux lancettes).
- Sacristie : datée 1697 à l'angle Sud-Ouest, de plan carré à toit en pavillon à coyaux reposant sur un entablement par l'intermédiaire d'une corniche. à la base du mur, bandeau mouluré. Sur les murs Est et Ouest fenêtre rectangulaire accostée de pilastres et défendue par une grille de fer forgé à montants pénétrant les traverses.

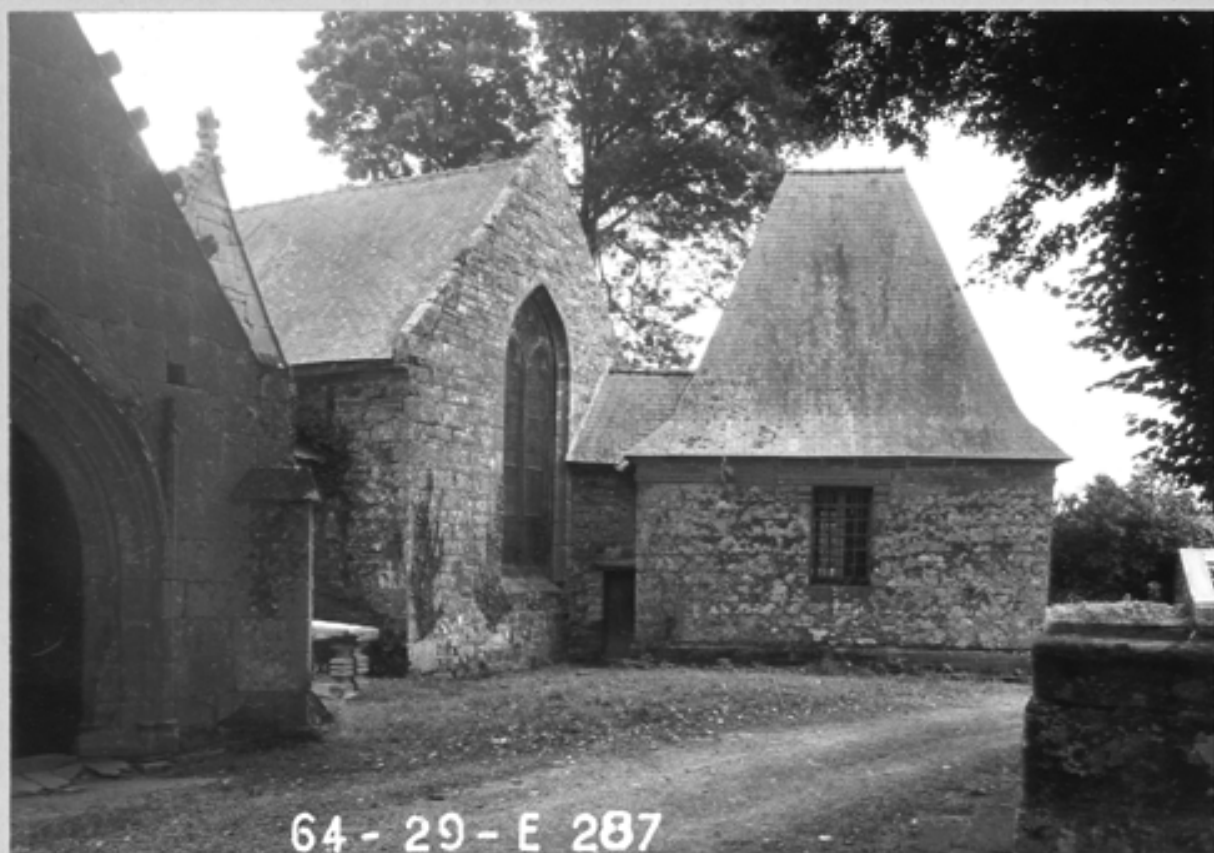
la sacristie

Sacristie construite en 1697 (date à l'angle Sud-Ouest).

Un couloir oblique avec porte au Sud relie cet édifice à l'angle Sud-Est du croisillon.

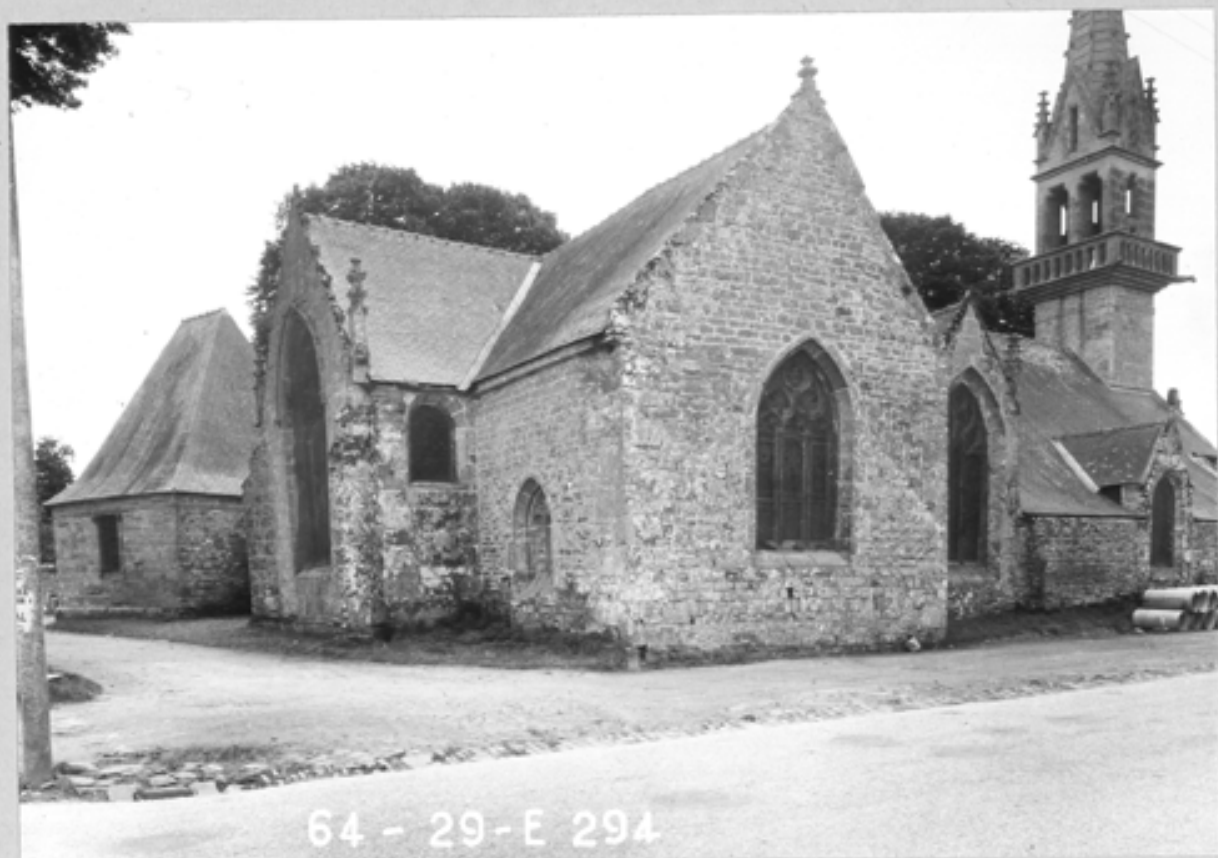
façade nord chevet  
sacristie

Plat à pignon triangulaire à crochets. A la base des rampants, la pierre angulaire formant corbeau est dominée d'un pinacle à crochets orné à sa base d'une figure animale s'enroulant autour de lui à gauche, d'une tête à droite. Contrebuté aux angles de contreforts, situés dans le plan diagonal et terminés par un double glacis en marches d'escalier.

Vaste baie en arc brisé à remplage flamboyant constitué de soufflets. Quatre lancettes en plein cintre.

A la différence de la face Sud elle présente une ordonnance architecturale constituée par les trois pignons du croisillon et des deux fenêtres du bas-côté formant un étage décroissant d'Est en Ouest.

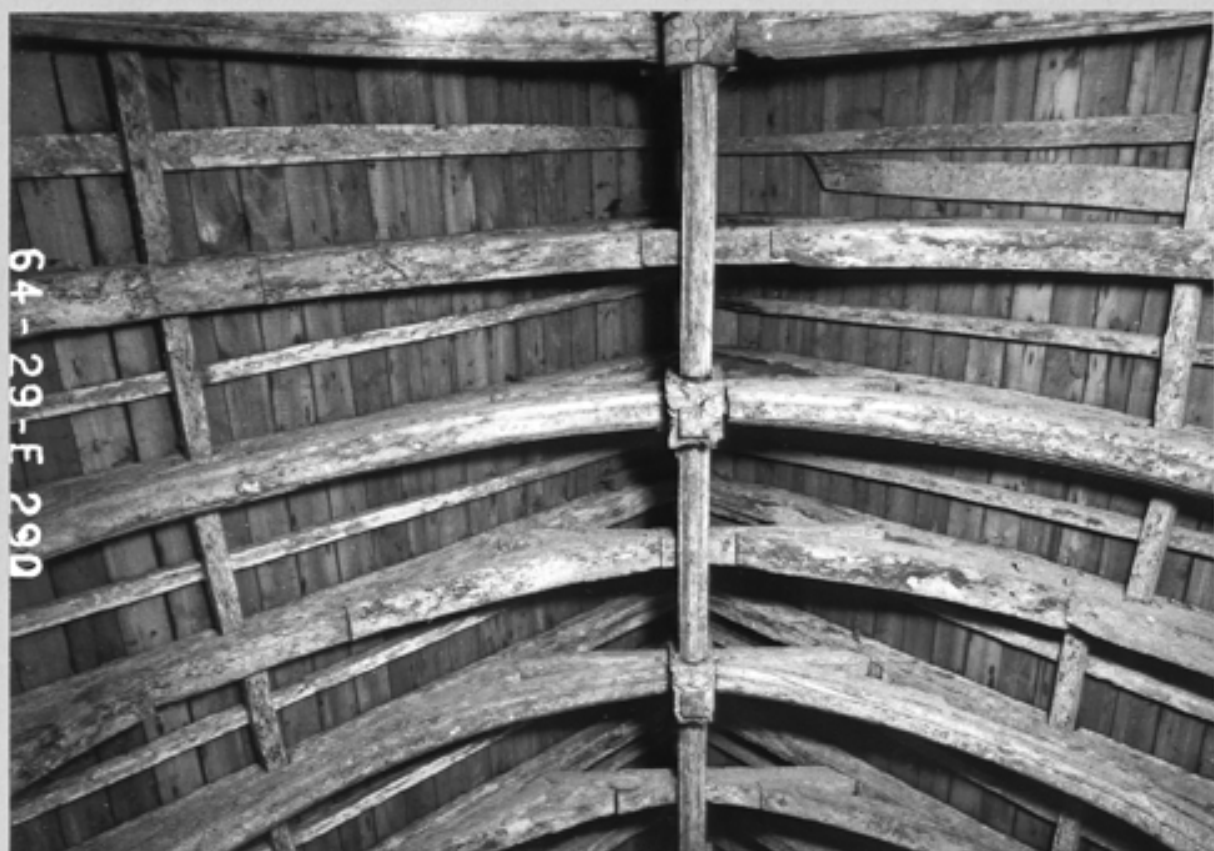
Charpente du porche

Charpente ancienne à fermes, entrails retroussés et jambettes courbes affermissant la ferme au niveau de l'entrait et de la sablière.

Une entretoise moulurée est sythmée de place en place par une grosse clé cubique à décor végétal.

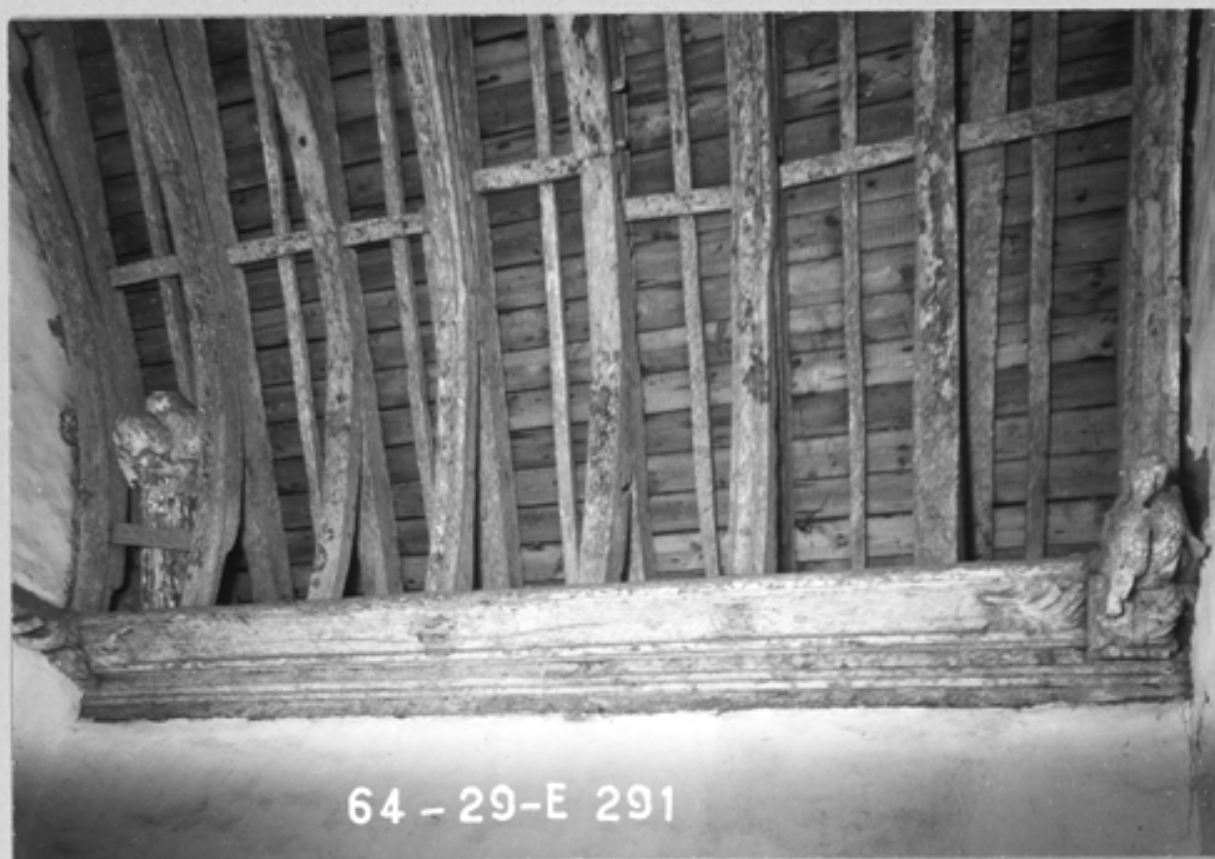
CHARRENTE DU PORCHE  
SABLIERE EST.

Sablières décorées aux extrémités de corbelets (humains à droite, animaux à gauche) ; de motifs végétaux, de têtes en bas-relief entre les corbelets.

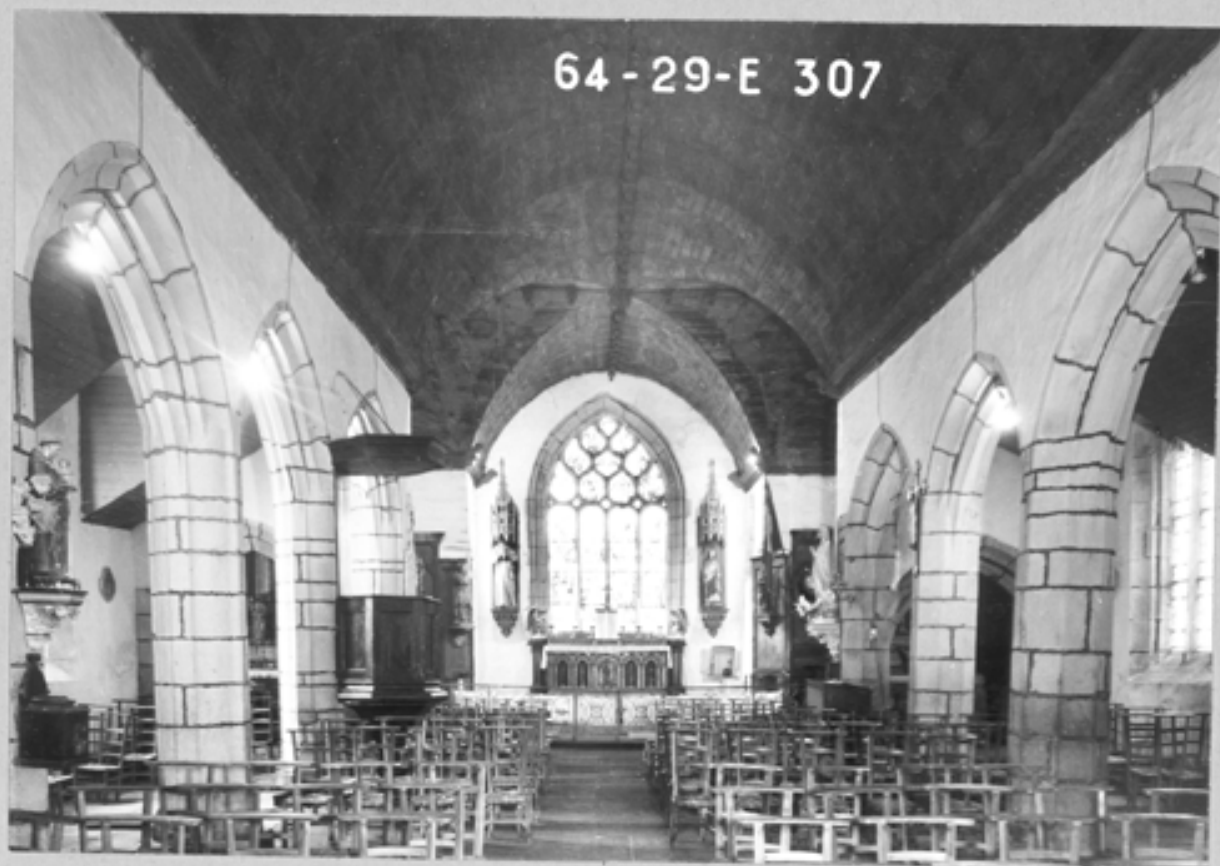
Vue axiale de la nef vers le chœur

Outre la travée du clocher encastré, une nef avec bas-côtés, de quatre travées, un transept séparé des bas-côtés par un arc diaphragme.

se continue à l'Ouest jusqu'au clocher par un mur plein - supports octogonaux surhaussés du côté Nord par un socle cubique. Arcs brisés à nervures pénétrantes. Les supports forts de la croisée du transept sont coupés brusquement au niveau du départ des arcades et forment ainsi contreforts et servent de supports à des statues.

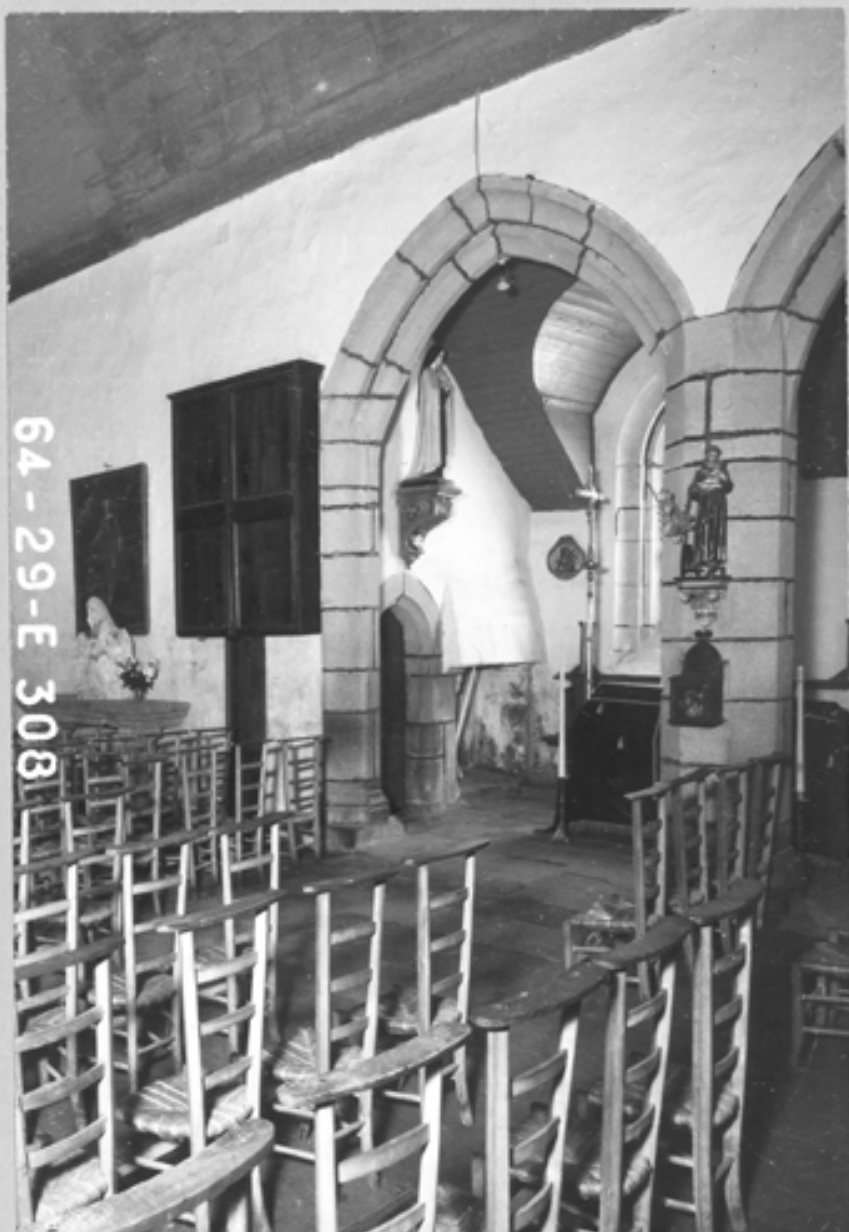
BAS COTE NORD (cheminée)

occupé à l'Ouest par une petite pièce rectangulaire, symétrique des fonts baptismaux ouvrant par une petite porte en plein cintre à feuillure externe.

Près de cette porte, donnant sur le bas-côté, cheminée avec hotte (un enduit cache l'appareil).

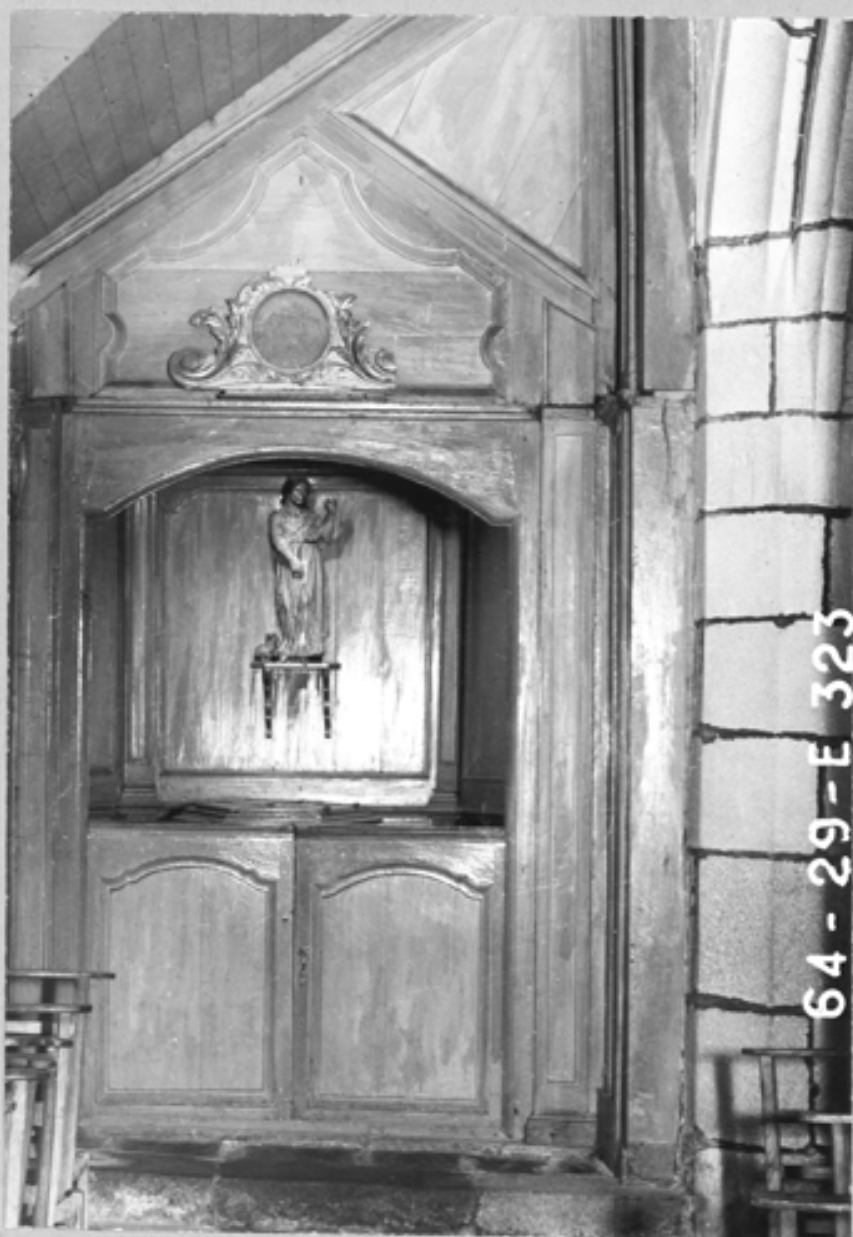
KERGLOFF  
EGLISE ST TREMEUR  
font's baptismaux

Occupé à l'Ouest par les fonts-baptismaux. On y accède par un double emmarchement - Entièrement lambrissés (panneaux XVIII<sup>e</sup> s.). *Très belle cuve polygonale sur pied polygonal (4 côtés) très finement et abondamment sculptée - A l'W est accolée une cuve secondaire hexagonale (4.90m)*  
La nef et le transept sont couverts d'un lambris plein cintre reposant sur les murs par l'intermédiaire de sablières à denticules, ornées aux quatre angles de la croisée et à ceux du chœur de figures orantes, mains croisées sur la poitrine, formant corbelets et d'une très bonne facture; une ligne continue en souligne  
D4.
