Aire d'étude : Fougères-Sud  
Collectifs : 4 étudié ; 13 repéré ; 213 bâti  
Commune : Billé  
Coord. multiples : 0330900 ; 0336740 ; 1074800 ; 1070100  
Copyright : © Inventaire général, 1969  
Date bordereau : 1979  
Date d'enquête : 1969  
Date mise à jour : 1993/10/20  
Date Mistral : 1987 AVANT  
Dénomination : maisons ; fermes  
Département : 35  
Dossier : collectif  
Etude : inventaire topographique  
INSEE : 35025  
Localisation : Bretagne ; 35 ; Billé  
Murs gros-oeuvre : granite ; schiste ; grès  
REFERENCE : IA00006835  
Région : Bretagne  
sauvegarde Ref. : 00006835  
Siècle : 2e moitié 16e siècle ( ? ) ; 17e siècle ; 18e siècle  
Siècle bis : 16e s. ; 17e s. ; 18e s.  
Statut propriété : propriété privée  
Titre courant : Maisons, Fermes  
Toiture matériau : ardoise  
Zone Lambert : Lambert1

BILLE

BOURG - MAISON RAHUEL

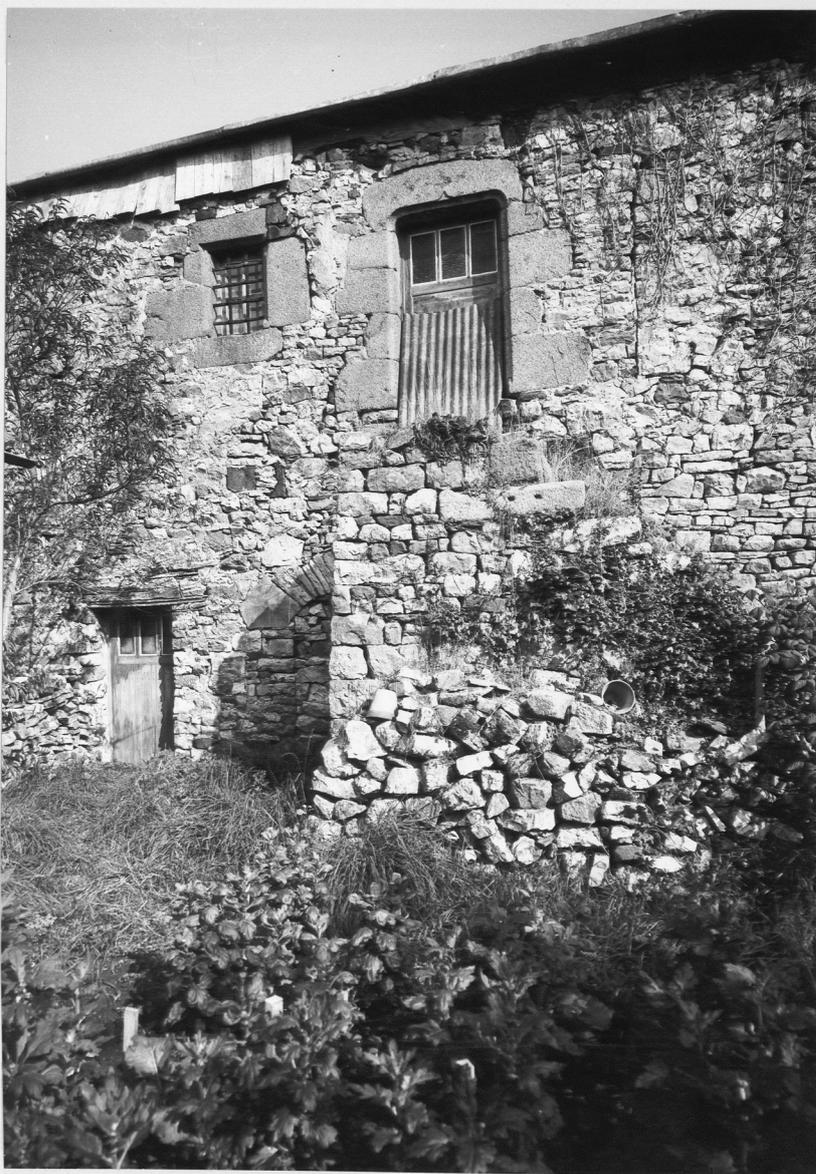
72.35.424 V

- En village, façade antérieure Nord.
- Murs : granite, grès.  
Ouvertures : granite.
- Maison à escalier extérieur  
Plan rectangulaire.  
Rez-de-chaussée, étage et comble.
- Elevations sans travées  
Les façades antérieure et postérieure sont ajourées.
- Toit à longs pans non brisés. Pignons couverts.  
Couverture en ardoise.
- Une pièce par niveau.  
Escalier extérieur , en pierre, droit, plaqué sur la façade Sud.
- Cheminée au rez-de-chaussée, pignon Est  
Cheminée à l'étage, pignon Ouest.
- Ecu martelé sur l'arc de la porte en façade Nord.

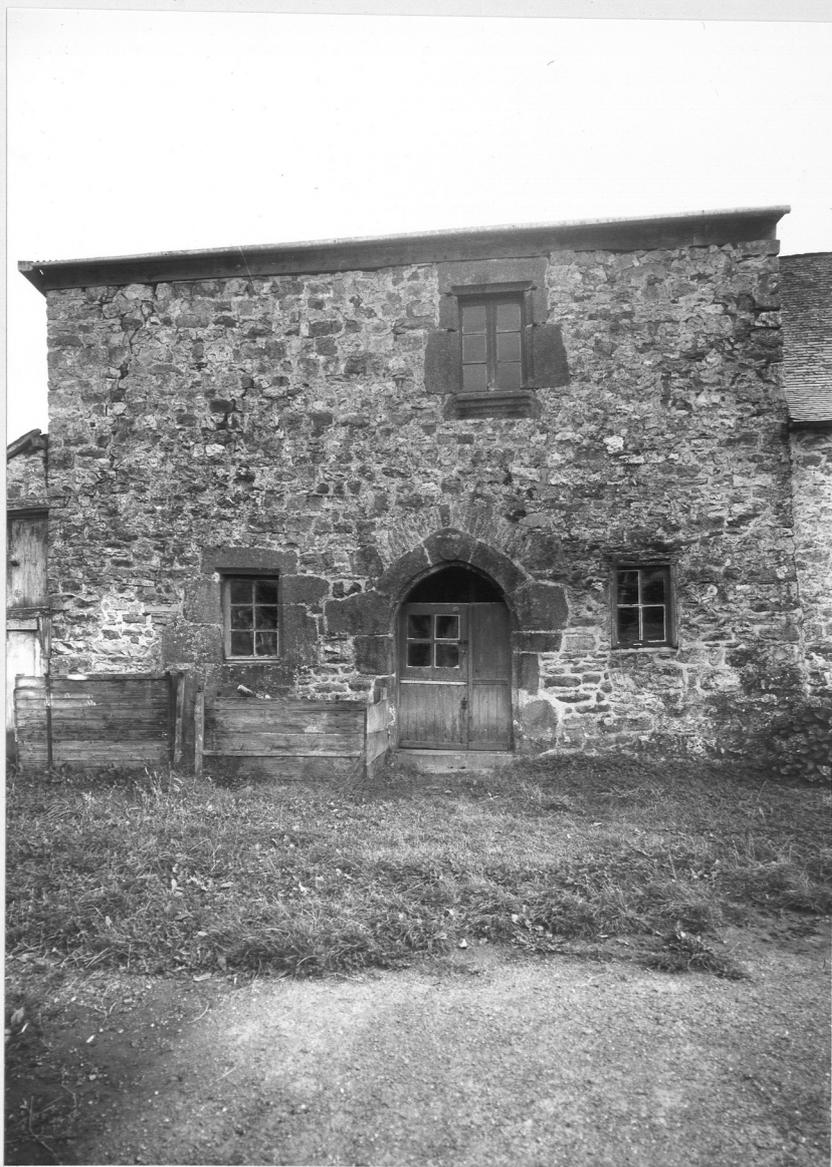
72.35.423 V

Façade Nord

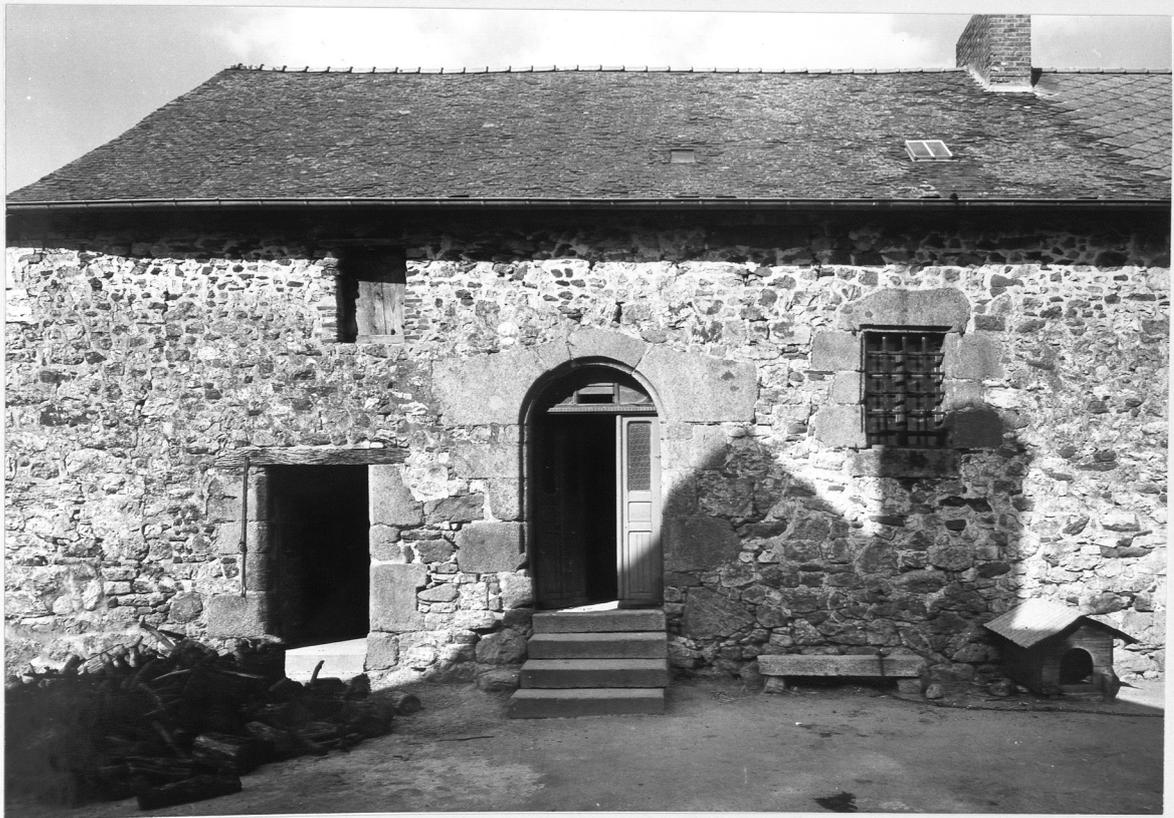
72.35.456 V

- 1- En écart  
Façade au Sud.
- 2- Matériaux  
Mur en grès  
Ouvertures en granite  
Deux linteaux en bois.
- 3- Parti général  
Maison avec habitation et étable sous le même toit.  
Rez-de-chaussée et comble à surcroît.
- 4- Elévations  
Elévation sans travées  
Une fenêtre à grille.
- 5- Combles et couvertures  
Toit à longs pans nonbrisés.  
Pignons couverts  
Couverture à ardoise.
- 6- Distribution intérieure  
Habitation et étable séparées par une cloison en pan de bois.  
Grenier dans le comble, accès par l'échelle.

Façade Sud

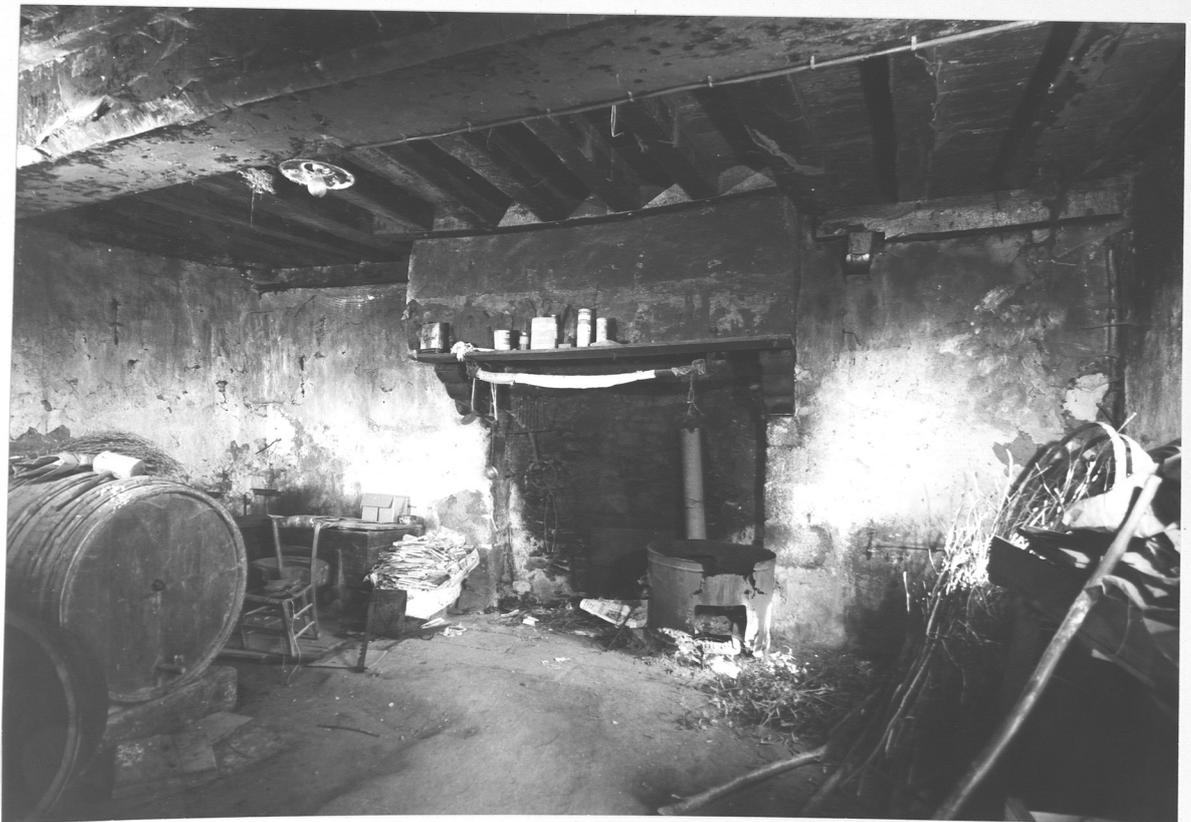
72.35.457 V

Habitation désaffectée, actuellement cellier.

Salle commune

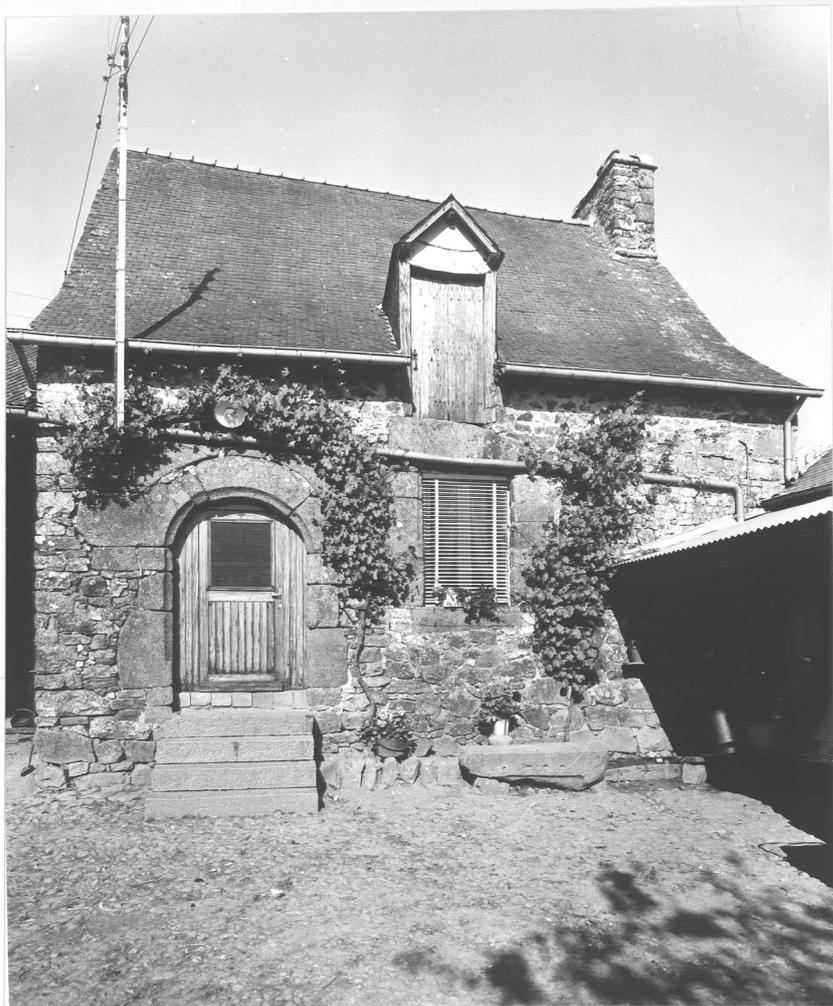
72.35.505 V

- En écart. Maison indépendante. Façade antérieure au Sud.
- Plan rectangulaire. Rez-de-chaussée et comble à surcroît.
- Élévation sans travées. Une porte plein cintre à deux rangs de claveaux.
- Toit à longs pans non brisés. Pignons couverts. Couverture en ardoise.
- Pièce unique. Cheminée sur le pignon Est

Façade Sud

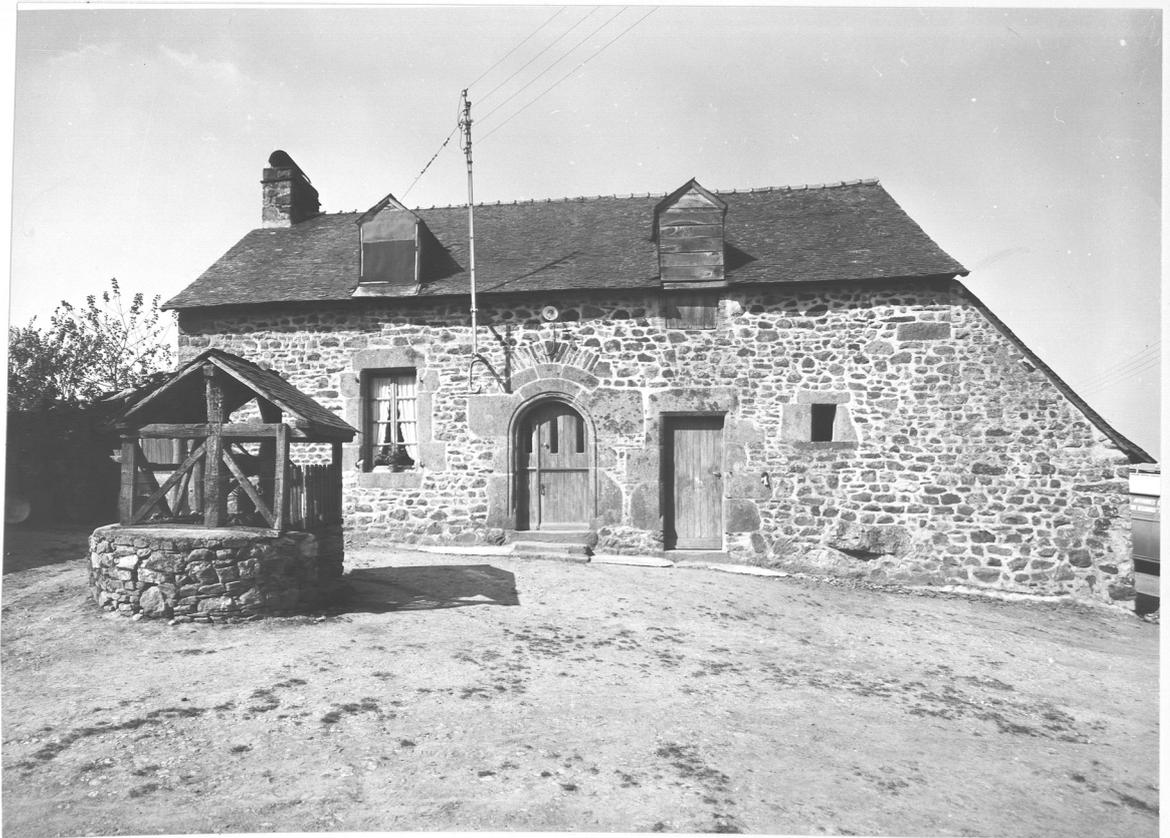
72.35.492 V

- Maison en écart.  
Puits devant façade.
- Murs : granite, grès.  
Ouvertures : granite.
- Habitation et étable sous le même toit.  
Plan rectangulaire.  
Rez-de-chaussée et comble à surcroît.
- Elévation sans travées.  
Une porte plein cintre moulurée d'un cavet et d'un tore sur l'arc et les piédroits.
- Toit à longs pans non brisés.  
Pignons couverts.  
Couverture en ardoise.
- habitation et étable séparées par cloison.

Maison (1) - Façade antérieure

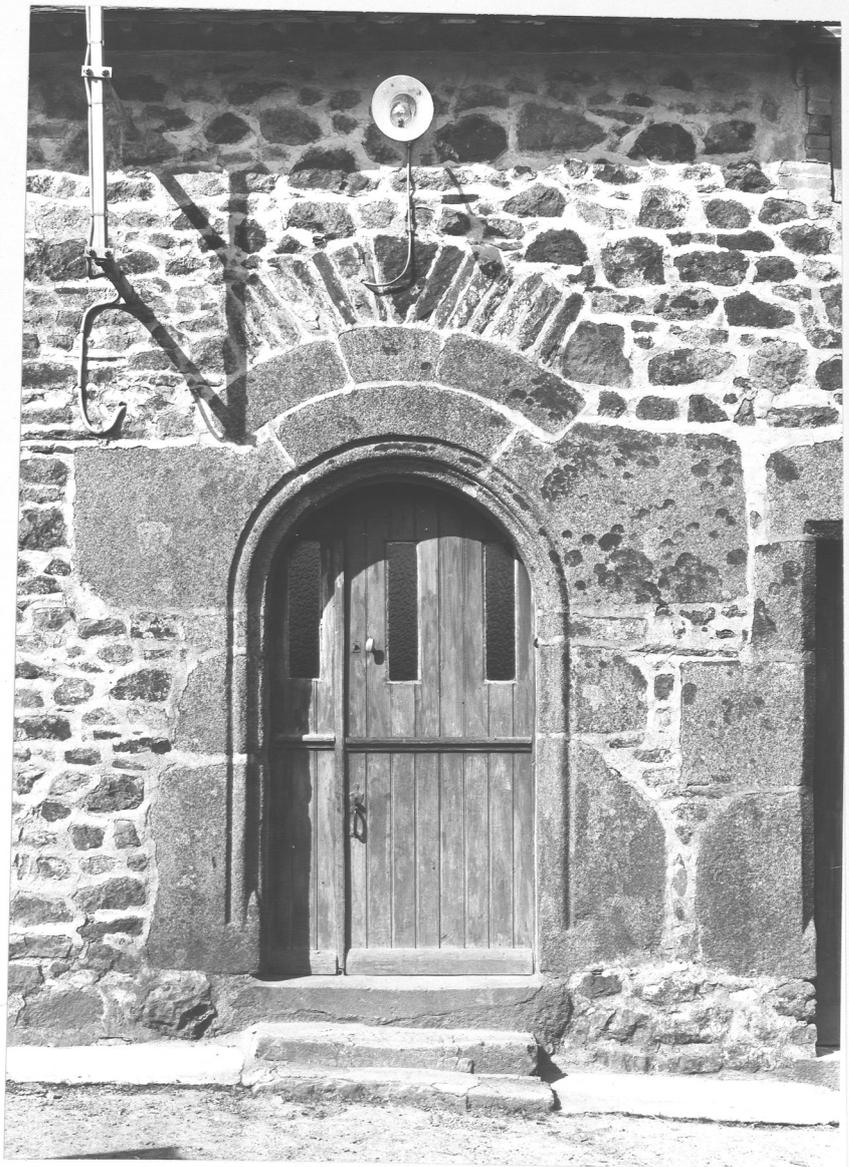
72.35.493 V

Maison (1) - Façade antérieure - détail  
porte

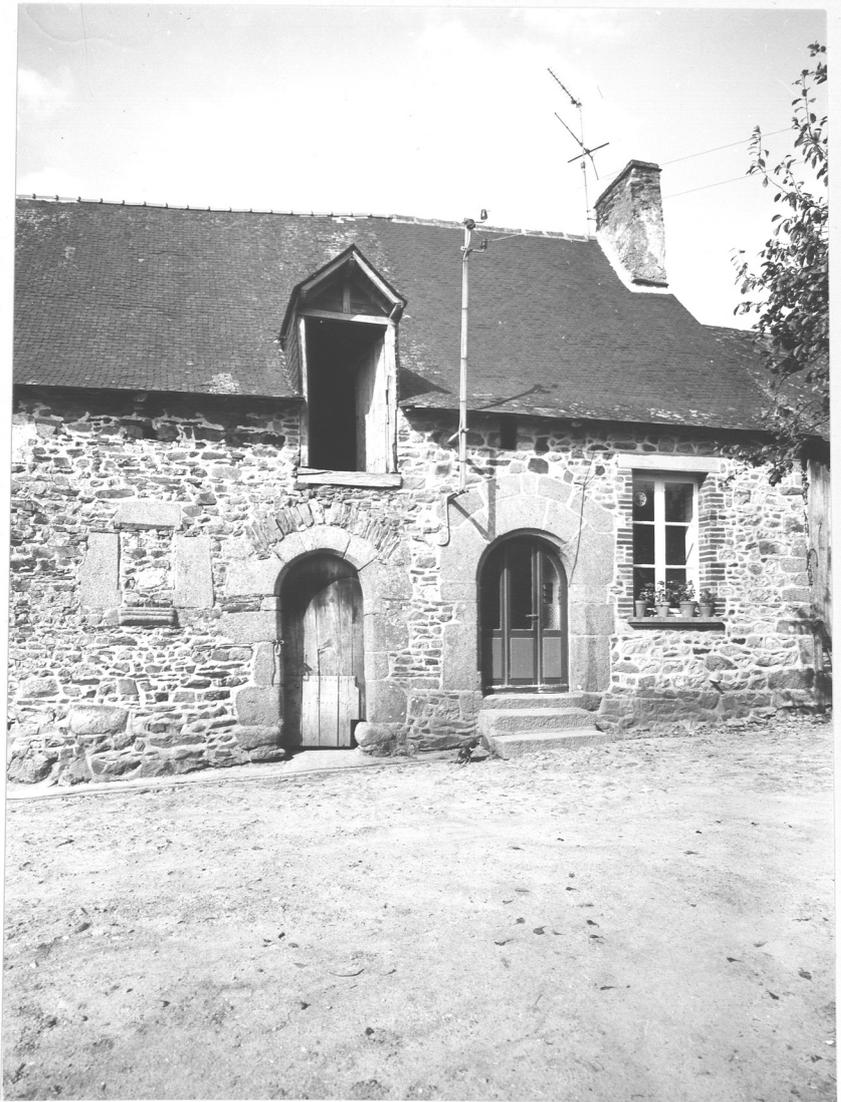
72.35.494 V

- Deux portes en plein cintre chanfreinées
- Une fenêtre à appui saillant et mouluré.

Maison (2) - Façade antérieure

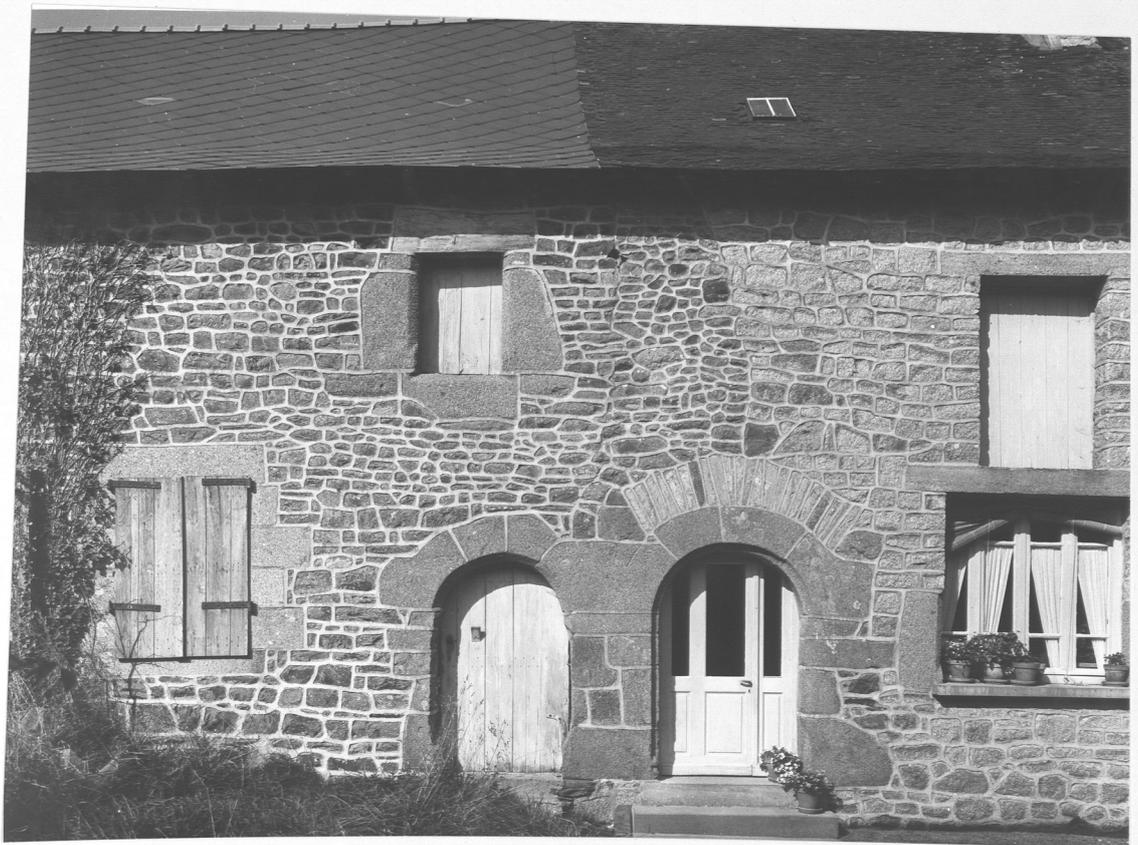
72.35.490 V

- En écart.  
Deux habitations et dépendances en alignement.  
Façade au Sud.

- Élévation sans travées, remaniée.

Façade antérieure

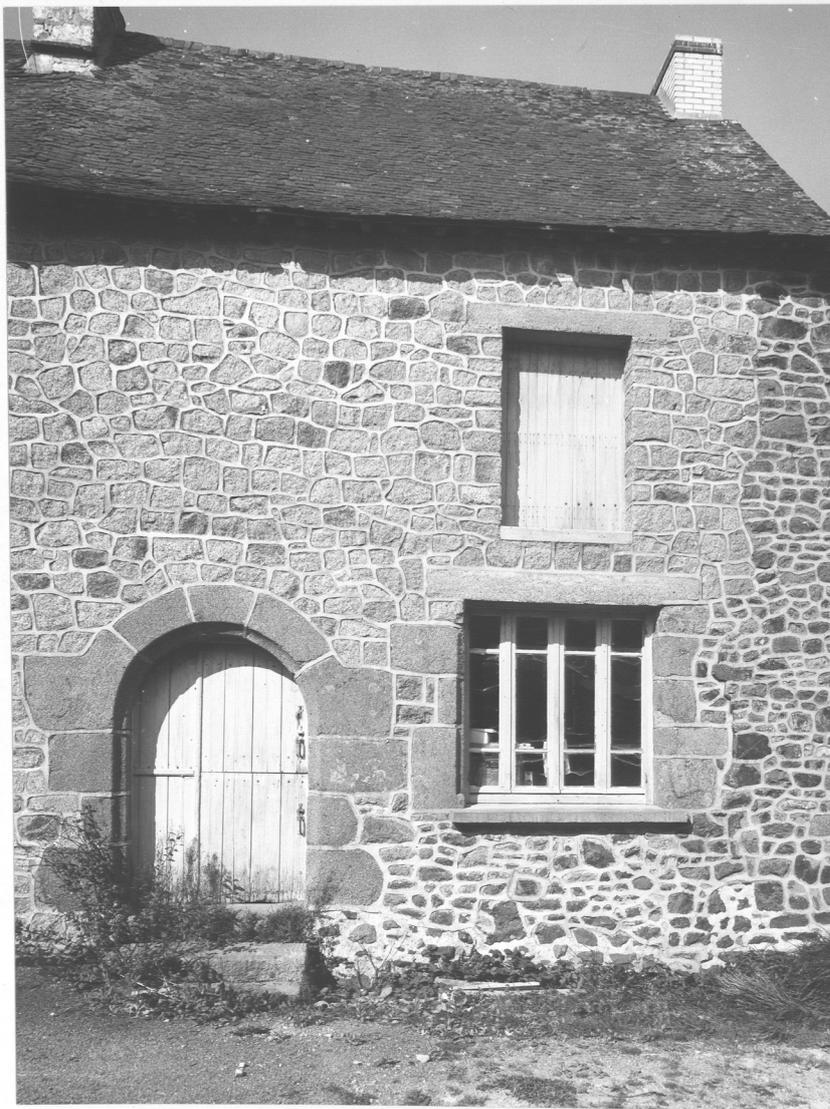
72.35.491 V

Façade antérieure

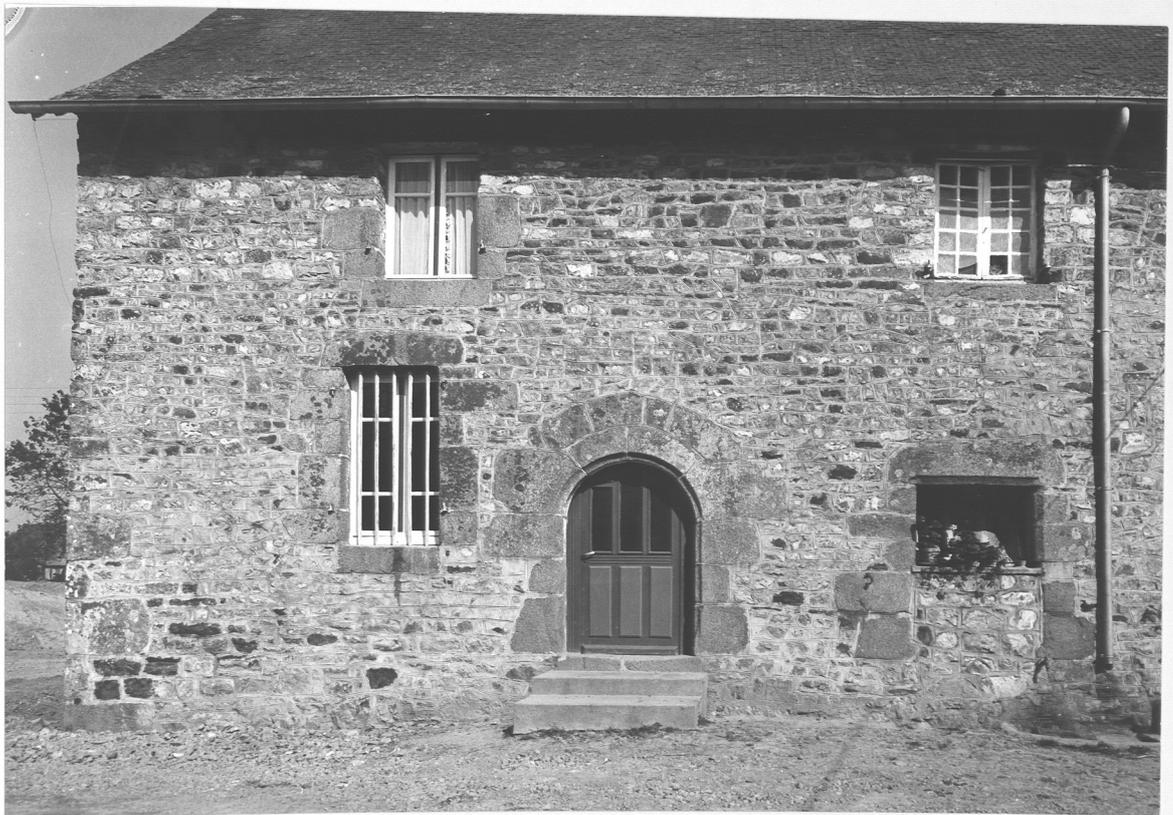
72.35.500 V

- En écart, façade au Sud.
- habitation et dépendances en alignement.
- plan rectangulaire,  
rez-de-chaussée, étage et comble.
- Elévations sans travées.
- Toit à longs pans non brisés.  
Pignons couverts.  
Couverture en ardoise (moderne).  
en 1967, couverture en bardeaux.
- Intérieur modernisé.

Façade Sud

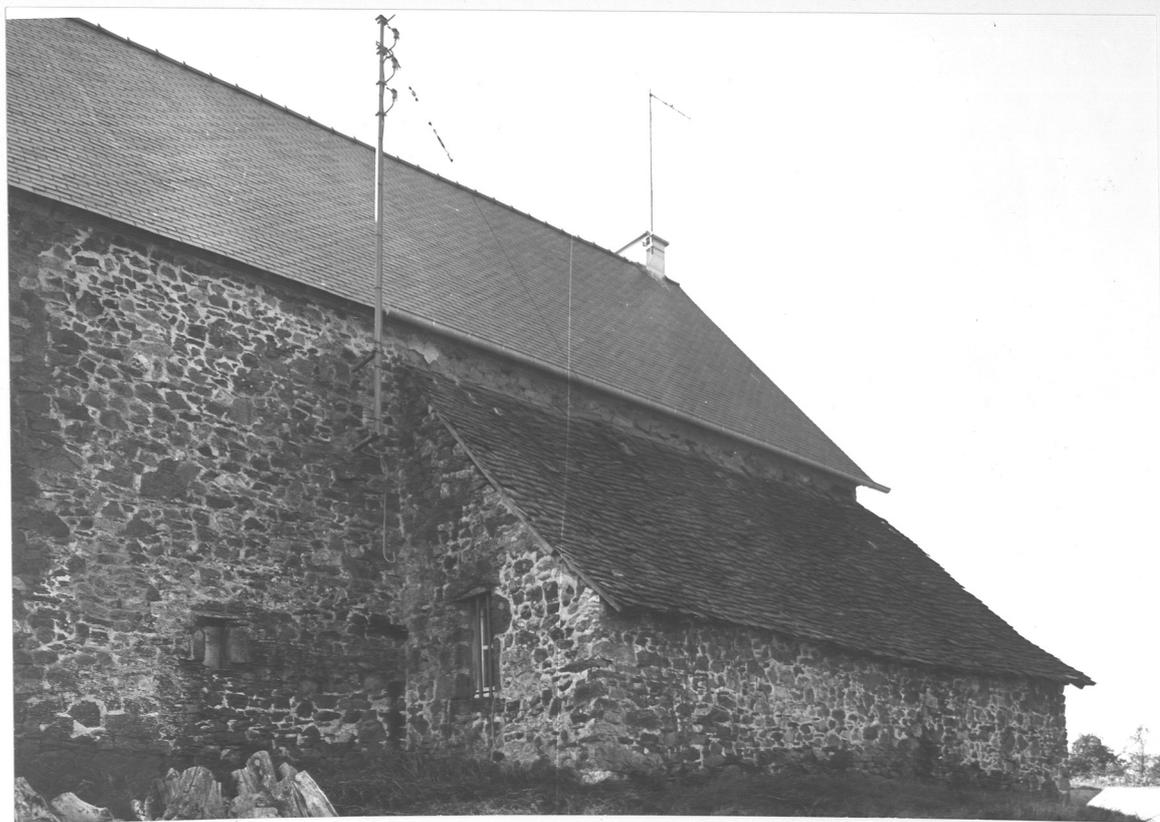
72.35.501 V

Façade Nord

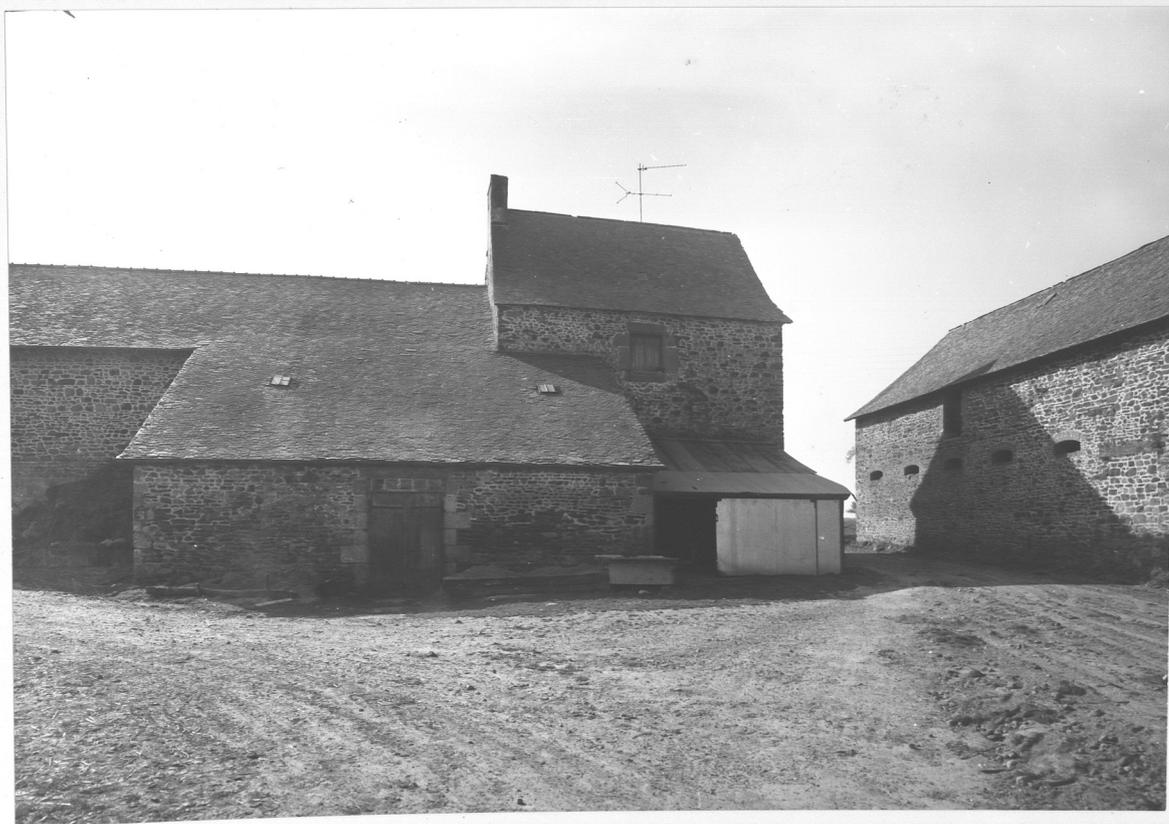
72.35.502 V

- En écart, façade au Sud.
- Plan rectangulaire.
- Rez-de-chaussée, étage, comble.
- Elevations sans travées.
- Toit à longs pans non brisés. Pignons couverts. Couverture en ardoise.
- Une pièce par niveau.
- Au rez-de-chaussée, cheminée à type incorporé, granite, piédroits chanfreinés, consoles moulurées de quart de rond, cavet, quart de rond, cavet et bandeau; linteau monolithe à crossettes. Corniche moulurée. Hotte droite. Dimensions : 1.2,30 m.

Façade Nord

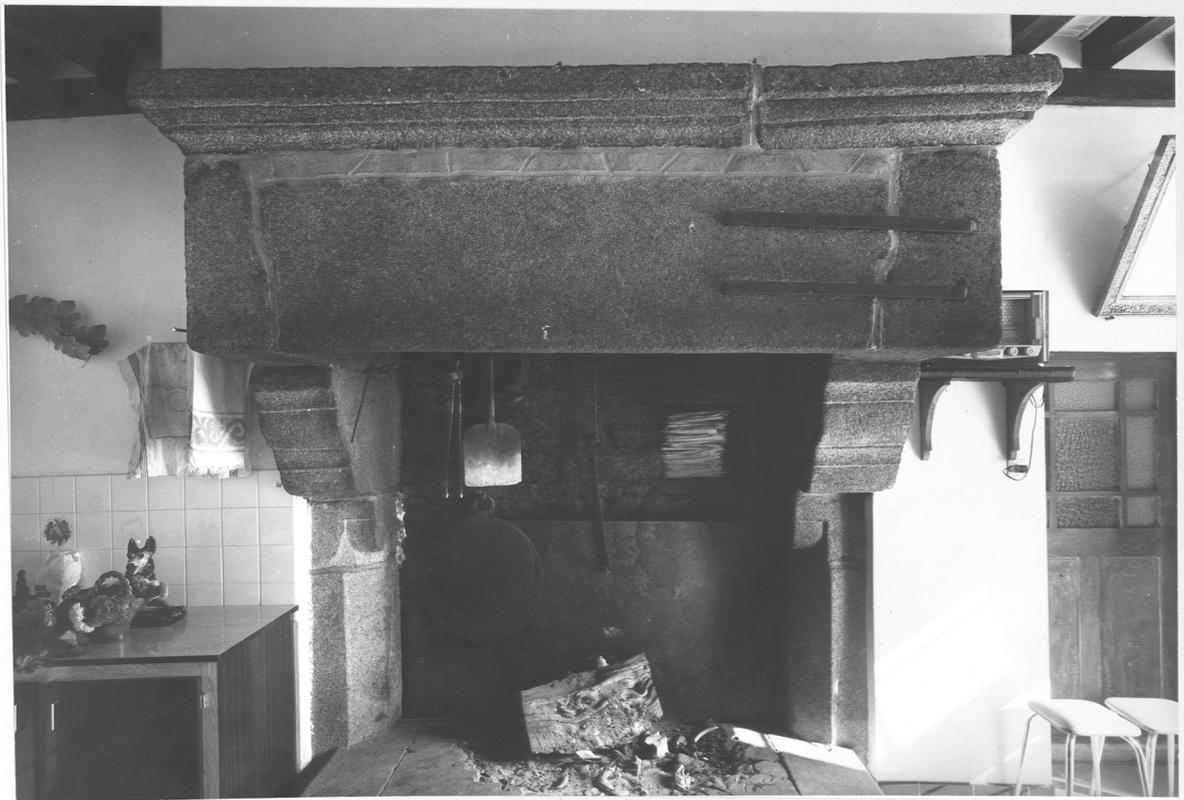
72.35.503 V

Cheminée

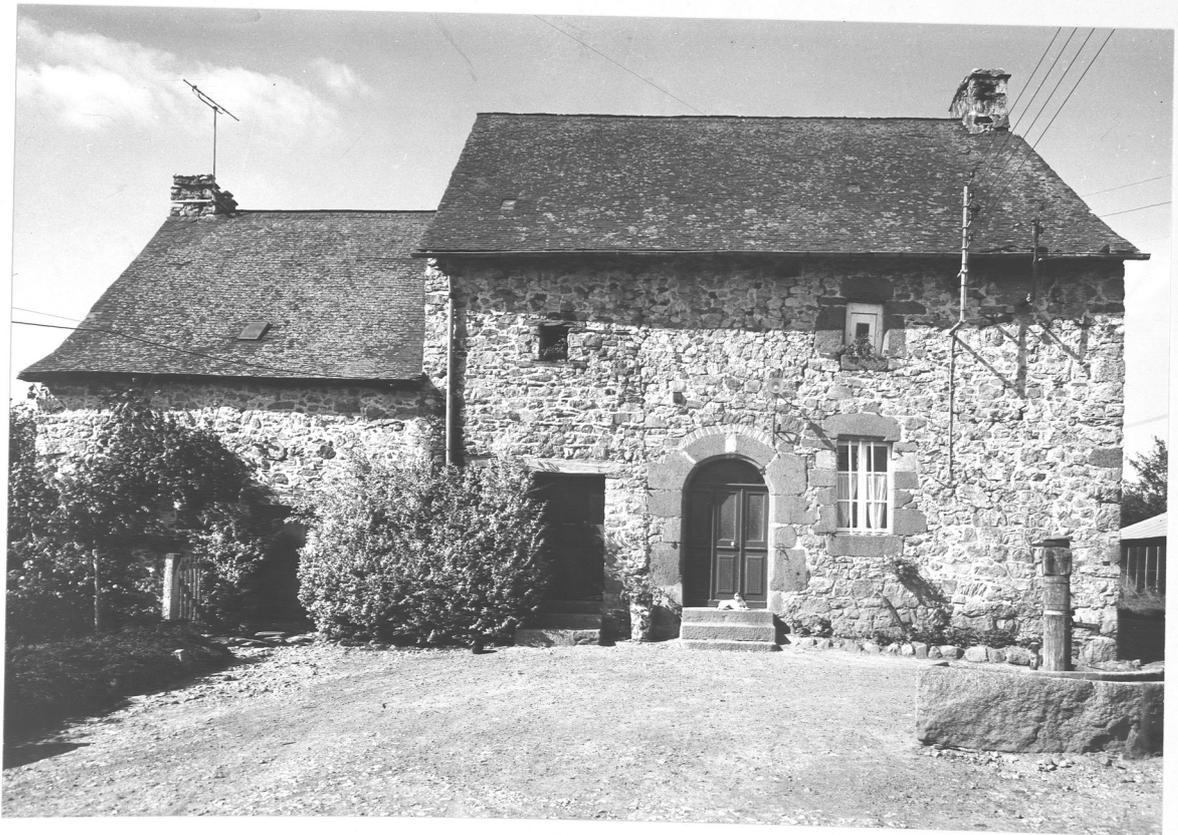
72.35.459 V

- En écart. Façade à l'Est. Trois corps de bâtiment dont l'un en retour d'équerre sur la façade postérieure.
- Habitation et étable sous le même toit.
- Maison de plan rectangulaire. Rez-de-chaussée, étage et comble.
- Elevations sans travées. Deux portes en façade.
- Toit à longs pans non brisés. Pignons couverts. Couverture en ardoise.
- Habitation et étable séparées par une cloison. Cheminée sur le pignon Nord

Façade Est

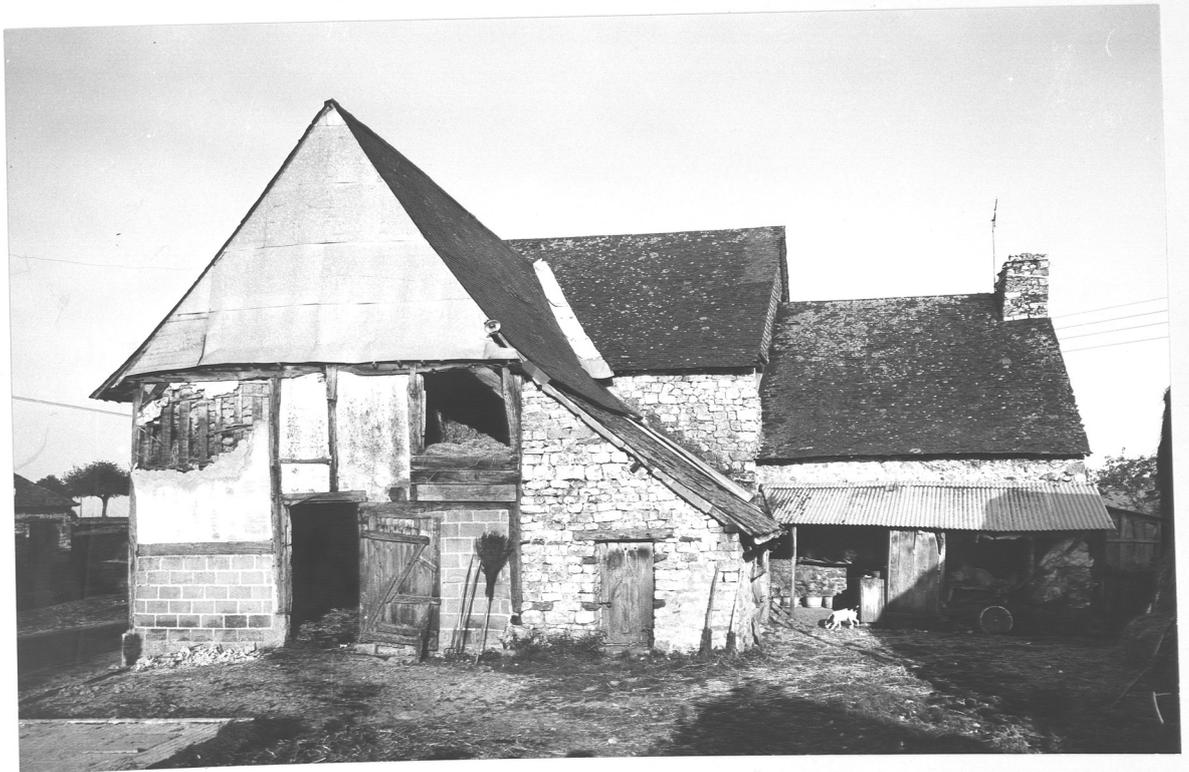
| - Façade Ouest, vue générale | 72.35.460 V |

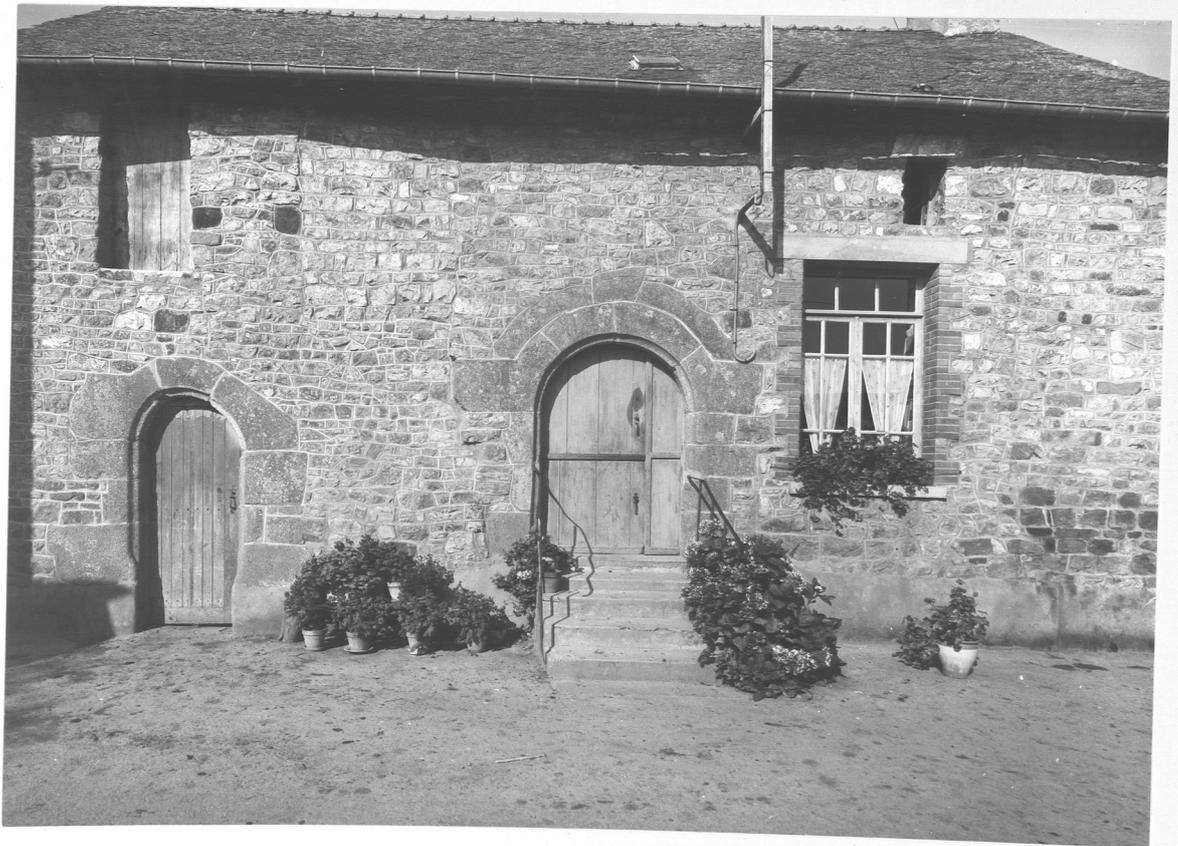
72.35.504 V

- Maison isolée.  
Maison indépendante.  
Façade antérieure au Sud.
- Matériau : granite.
- Habitation et étable sous le même toit.  
Plan rectangulaire.  
Rez-de-chaussée et comble à surcroît.
- Elévation sans travées.
- Toit à longs non brisés.  
Pignons couverts.  
Couverture en ardoise.
- Deux pièces par niveau.

Façade Sud
