Images : mem0367/ivr53_683500788v_p.jpg; mem0367/ivr53_683500788v_v.jpg
 Implantation : en village
 INSEE : 35025
 Justif. datation : porte la date
 Lien bases : IA00006837
 Localisation : Bretagne ; 35 ; Billé
 Murs gros-oeuvre : granite ; grès ; moellon ; appareil mixte
 Nom rédacteur(s) : Barbedor Isabelle ; Orain Véronique
 Parties : croix monumentale ; enclos ; cimetière
 Plan : plan en croix latine
 Préc. REPR : armes de la famille Crocq ; sujet : animal fantastique, engoulant, support : charpente
 REFERENCE : IA00006837
 Région : Bretagne
 Représentation : armoiries ; animal fantastique
 sauvegarde Ref. : 00006837
 Siècle : limite 16e siècle 17e siècle ; 3e quart 18e siècle ; 2e moitié 19e siècle
 Siècle bis : 16e s. ; 17e s. ; 18e s. ; 19e s.
 Siècle détail : 11e siècle, 12e siècle (?) ; 1ère moitié 17e siècle
 Statut propriété : propriété publique
 Technique décor : sculpture
 Titre courant : église paroissiale Saint-Médard

Eglise paroissiale Saint Médard

35 - BILLE Eglise Paroissiale Saint-Medard

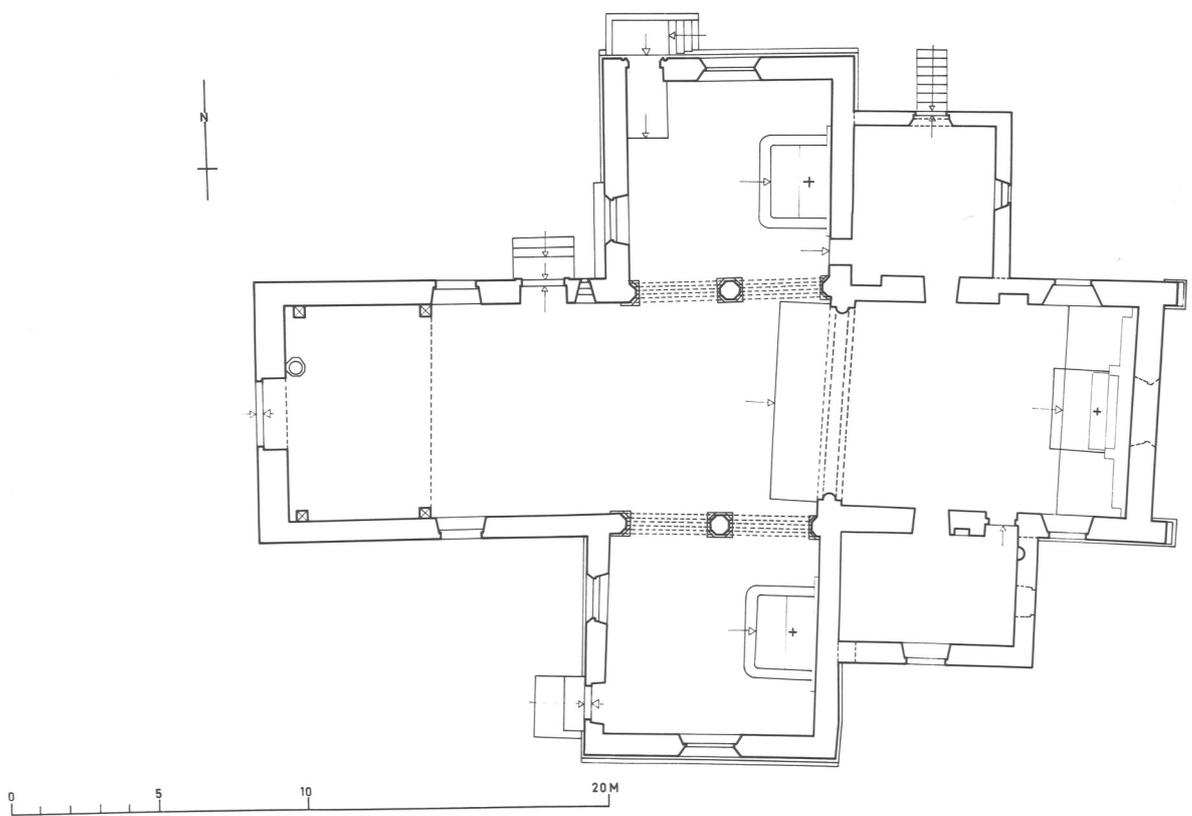
Pl.1 Plan au sol

- Plan

Eglise orientée, de plan en croix latine, à vaisseaux uniques couverts en charpente lambrissée. Le transept, dépourvu de croisée, vient se greffer quasiment dans l'axe de l'édifice; chaque bras communique avec la nef par deux arcades. Le chœur, terminé à l'Est par un mur plat et aveugle, et la nef sont séparés par un arc diaphragme. Clocher occidental en charpente, construit dans oeuvre, en retraite par rapport au nu de la façade.

L'emplacement du transept près de l'axe transversal de l'édifice détermine un chœur très profond; l'arc diaphragme est situé au droit des murs Est des bras du transept. Les bras du transept sont très saillants, de plan proche du carré; leur largeur et leur profondeur étant égales à la largeur de la nef. On note des irrégularités dans l'alignement et l'équerrage des deux bras du transept, ainsi que dans l'alignement de la nef et du chœur. Le plan est complété par deux sacristies en hors oeuvre situées dans les angles Nord Est et Sud Est des bras de transept et du chœur.
