REFERENCE : IA00006848
 Région : Bretagne
 sauvegarde Ref. : 00006848
 Siècle : 16e siècle
 Siècle bis : 16e s.
 Siècle détail : 1er quart 18e siècle
 Statut propriété : propriété privée
 Titre courant : Manoir
 Toiture matériau : ardoise
 Typologie : deux corps de bâtiment en équerre avec tour d'escalier dans l'angle
 Zone Lambert : Lambert1

La Ronce
DEMEURE (manoir)35.01DEPENDANCES35.03

35 BILLÉ, La Ronce
Plan de masse du manoir

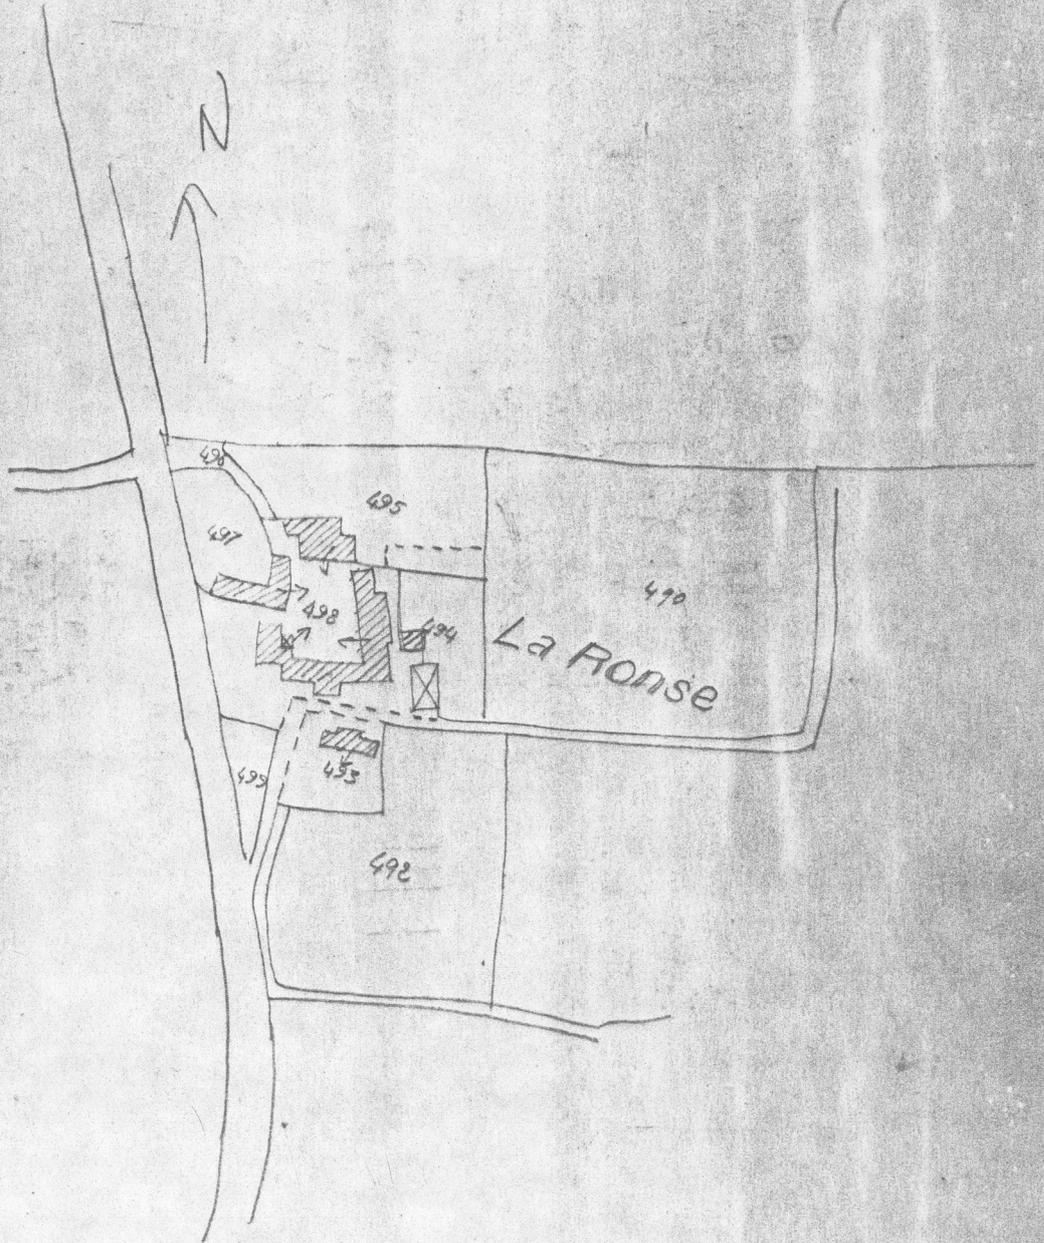
1- SITUATION ET COMPOSITION D'ENSEMBLE (cf. plan-masse)

Le manoir de la Ronce est un manoir de plaine. Il est situé au milieu des champs, sur le flanc Est d'un léger vallonement; les bâtiments dominent au Nord une étendue marécageuse; la vue est très dégagée vers l'Est et l'Ouest.

Le manoir et ses dépendances sont groupés autour d'une cour fermée rectangulaire; le manoir ferme le côté Nord de la cour; sa façade antérieure est aspectée au Sud.

On accède à la cour par le côté Sud, par un passage couvert entre deux étables, par le côté Ouest et aux deux angles Nord Ouest et Nord Est de part et d'autre du manoir.

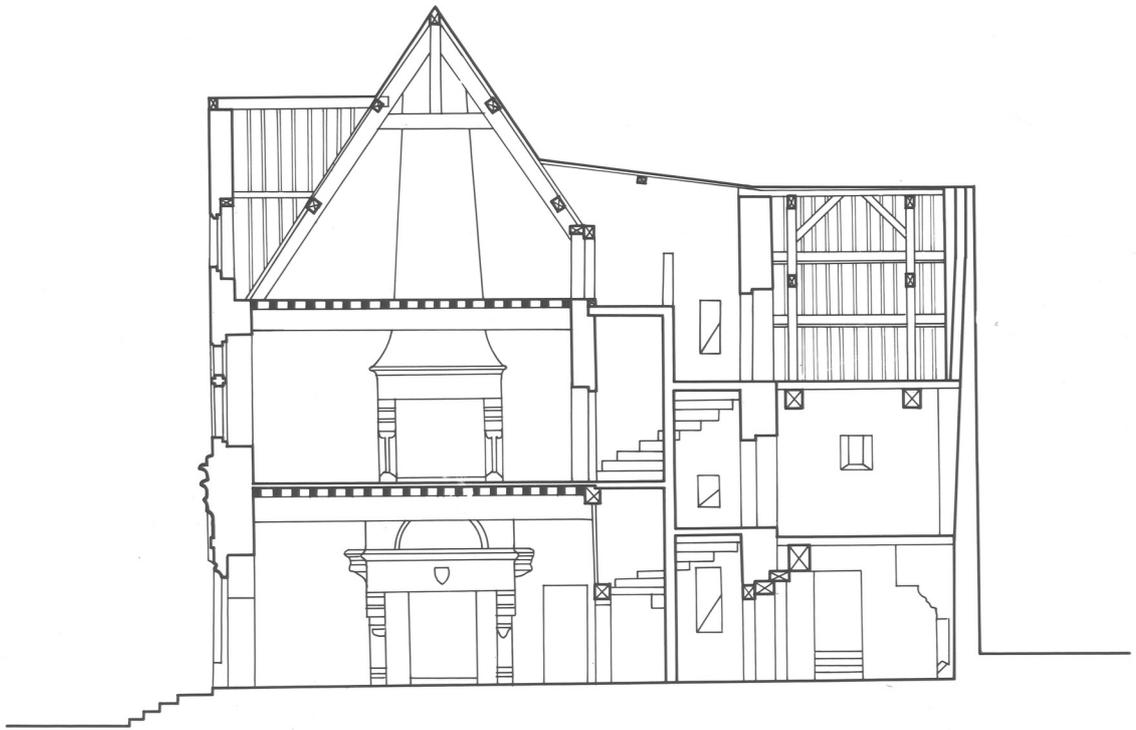
C O U P E V _ V

C- COUPES (cf. document graphique).

Le corps principal et l'aile en retour comporte un rez-de-chaussée, un étage et un comble, les niveaux de l'aile étant moins élevés. L'escalier de la tour dessert l'étage et le comble des deux parties.

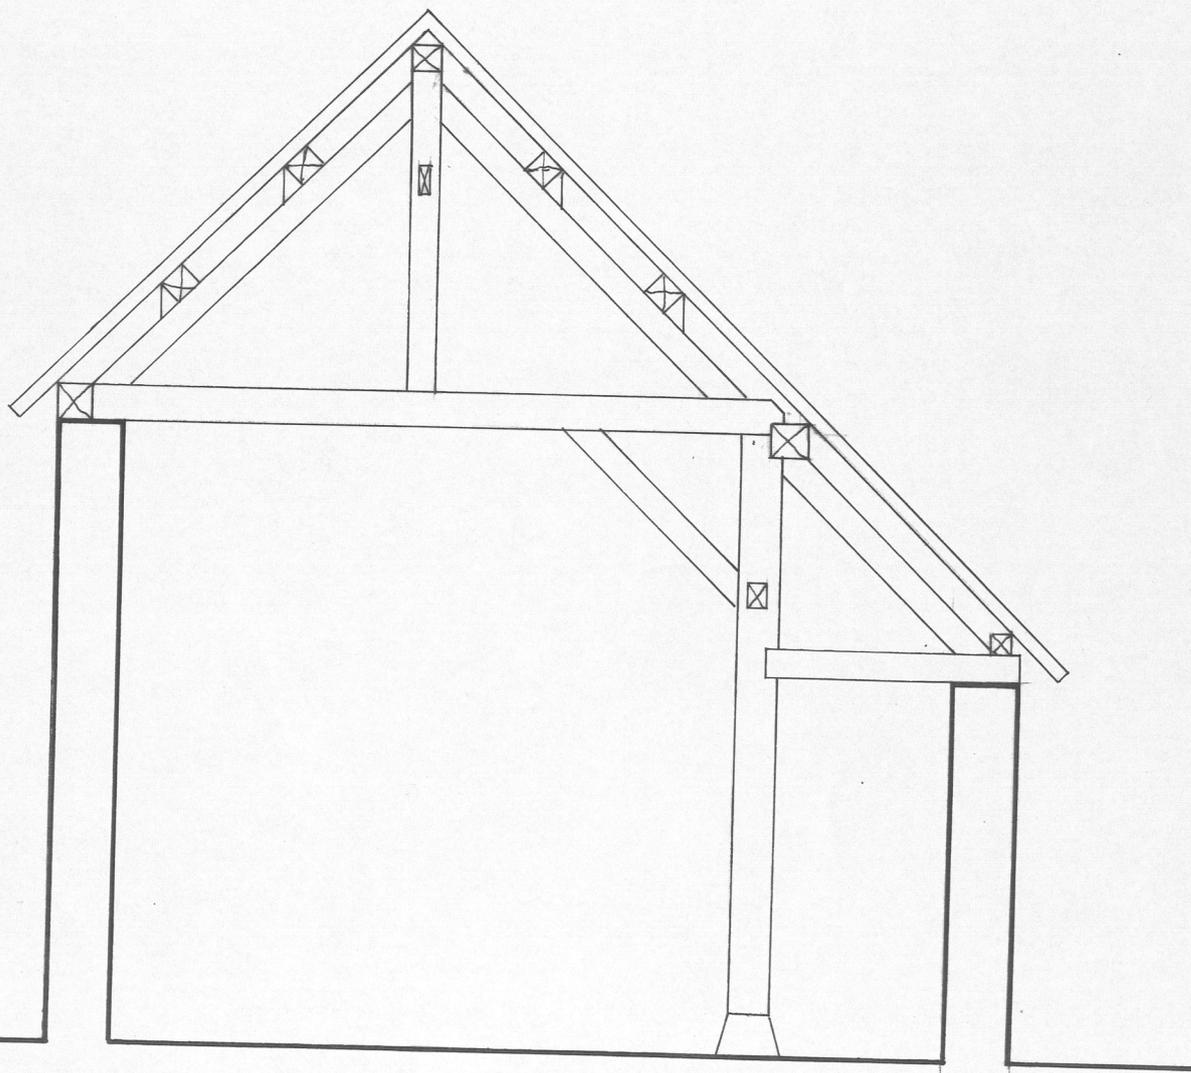
Remise ouest et porche, charpente

Plan rectangulaire, avec porche axial. Toiture à deux versants avec auvent sur le porche côté Sud. La toiture est portée par des murs et par des poteaux de bois. Charpente à fermes; ferme à arbalétriers, entrain, poinçon, jambettes; contreventement par pannes et goussets (croquis).

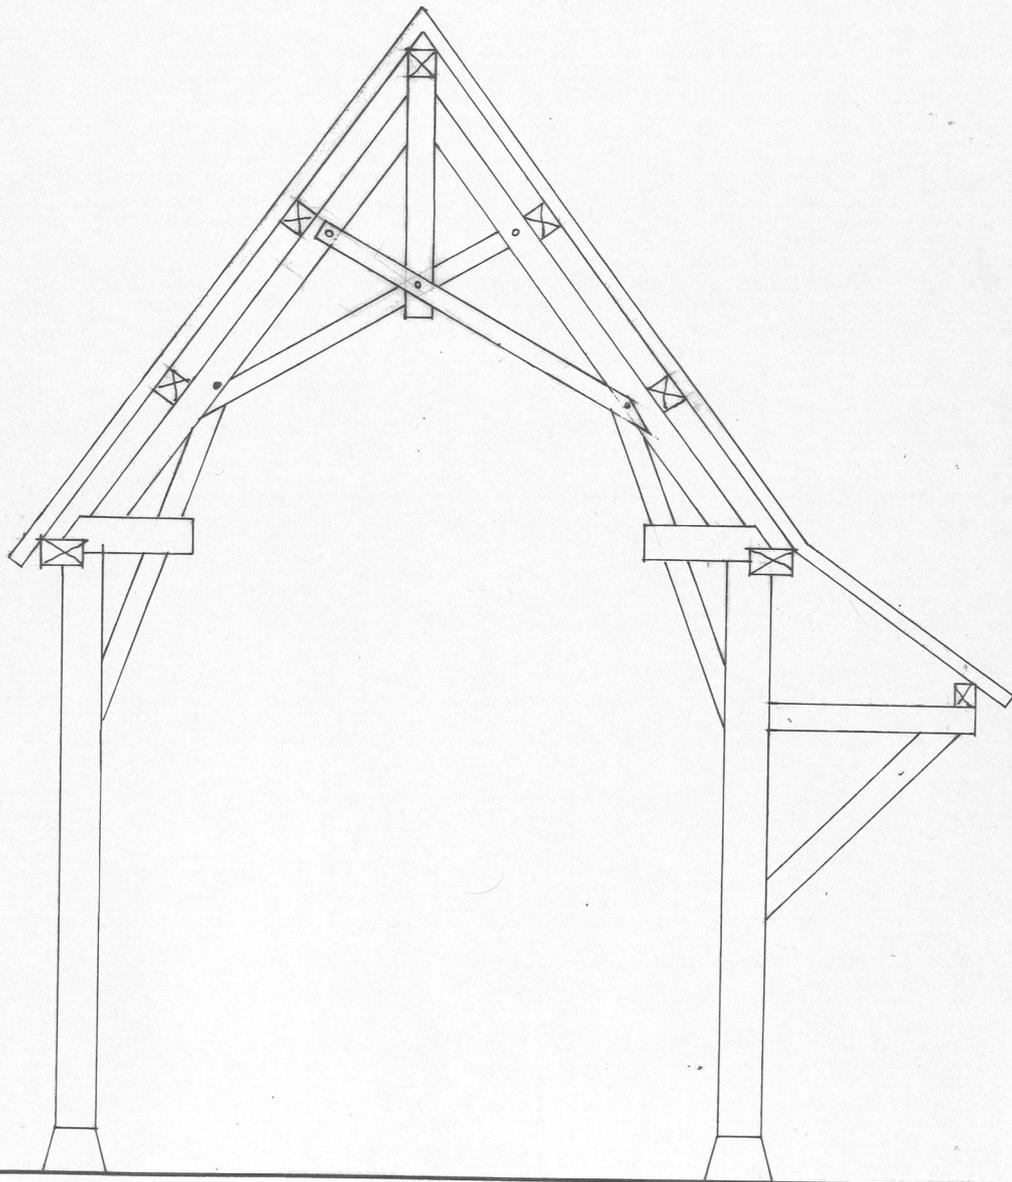
Hangar Sud, charpente (ouest)

Deux types de fermes : à l'Ouest, ferme à arbalétriers, poinçon, deux sous-arbalétriers en croix de Saint-André, jambettes et blochets; contreventement assuré par les pannes (cf. croquis).

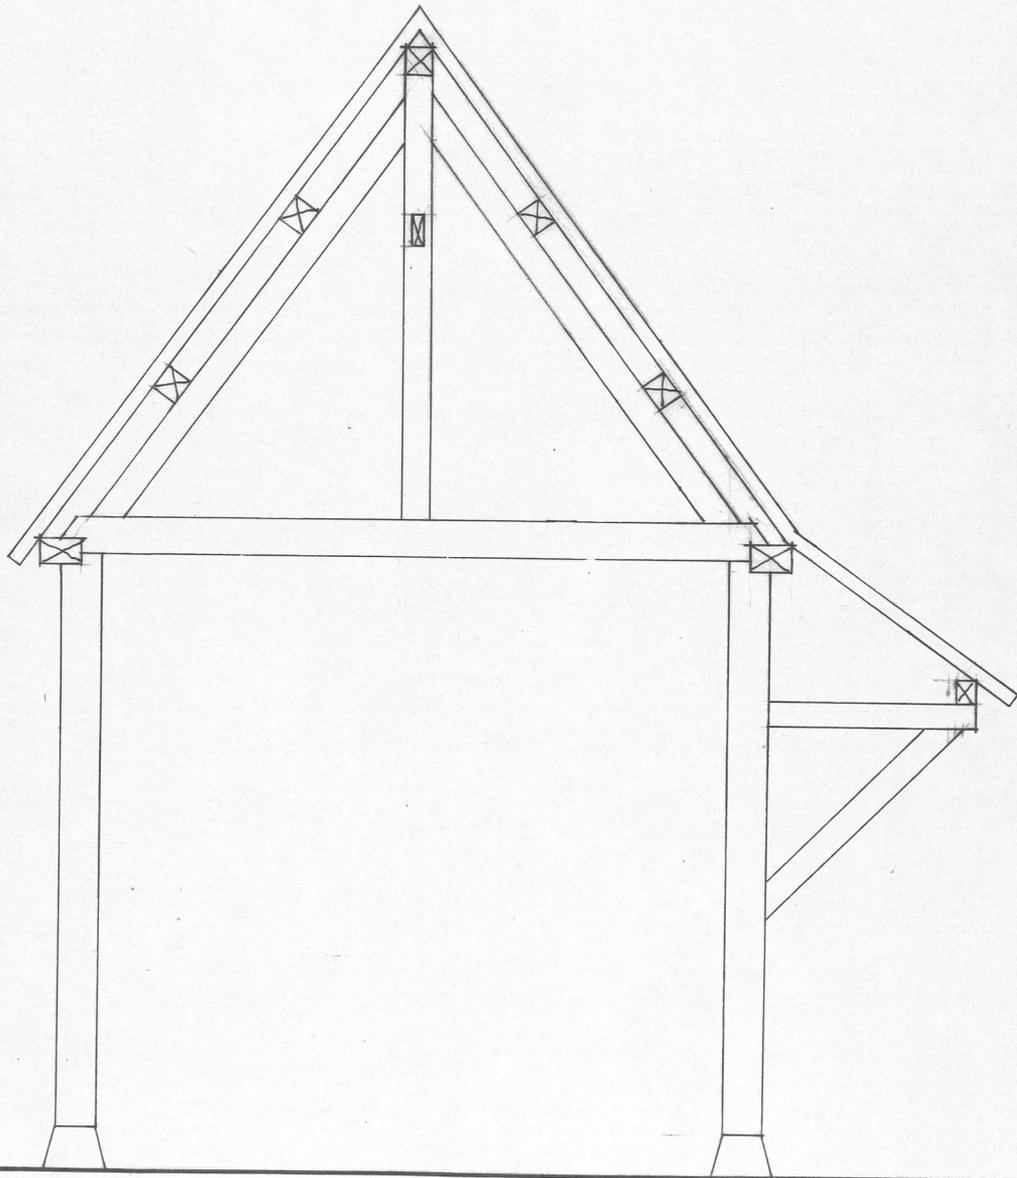
Hangar Sud , charpente (est)

A l'Est, ferme à arbalétriers, entrain et poinçon; contreventement par pannes et goussets (cf. croquis).

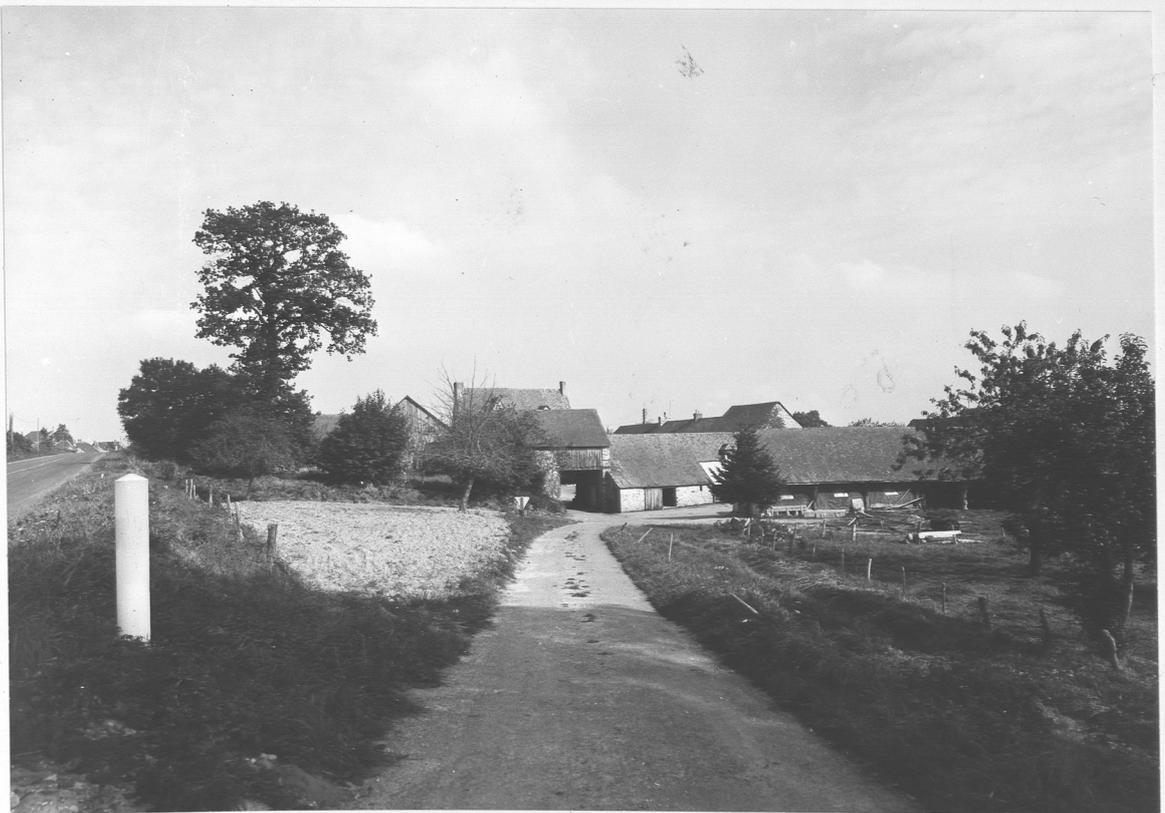
Assemblages à tenon et mortaise

- Charpente du corps principal (cf. photos). Charpente à fermes (quatre). Ferme à arbalétriers, entraitretroussé, poinçon; la poutre de l'étage tient le rôle d'entrait; le contreventement est assuré par les pannes et des goussets. Bois d'équarissage en chêne. Assemblages à tenon et mortaise, chevillés. Voligeage non jointif.

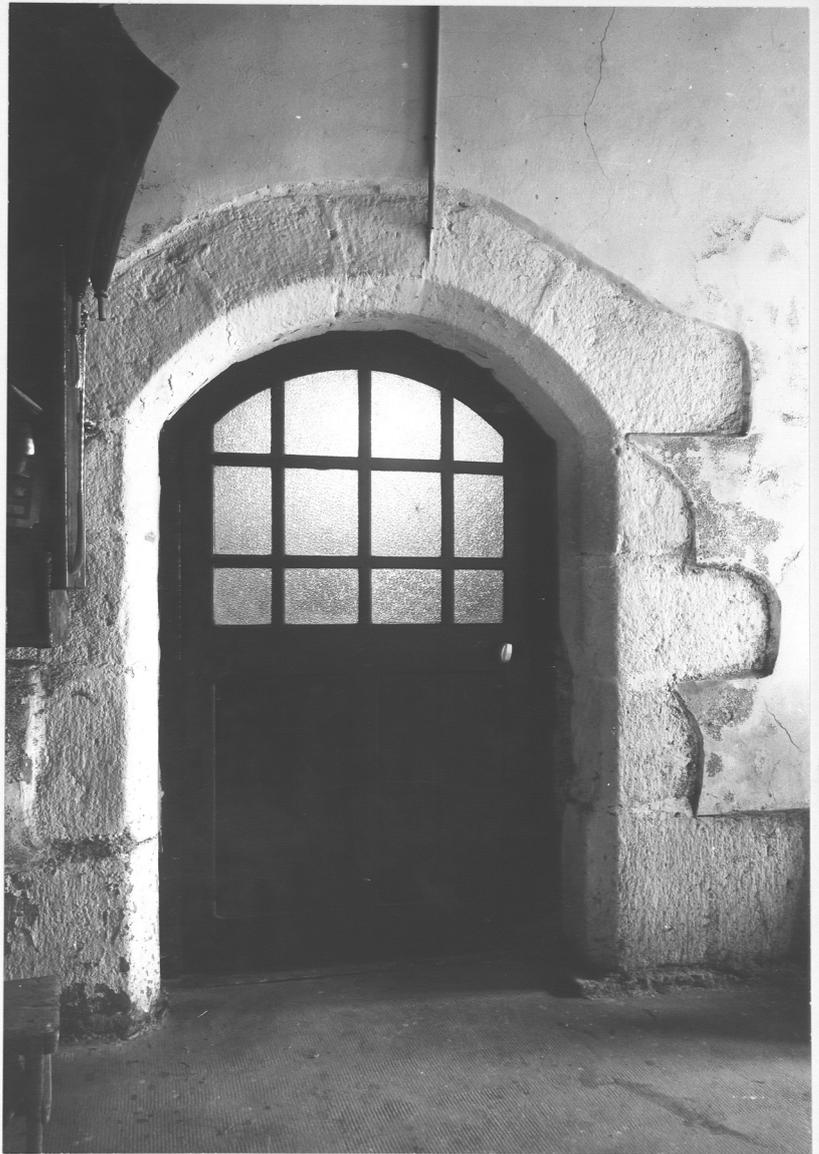
Rez de chaussée - Pièce Ouest - Porte
donnant sur le cellier
Cliché ARTUR
