Statut propriété : propriété de la commune  
Titre courant : Presbytère  
Toiture matériau : ardoise  
Zone Lambert : Lambert1

IA00006851

BOURG - PRESBYTERE

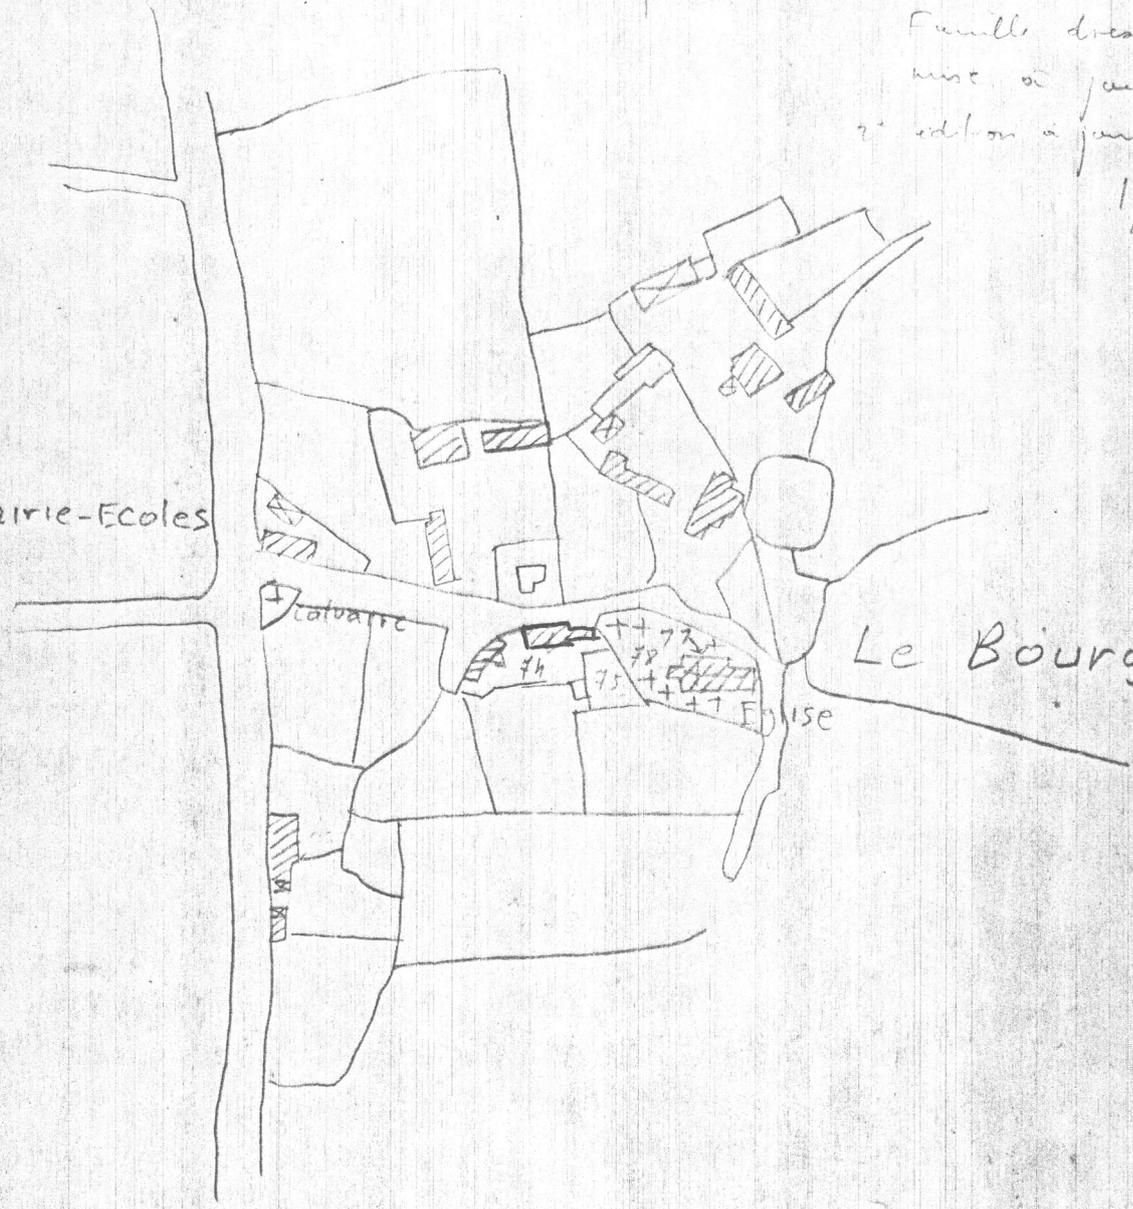
72.35.648 V

Le presbytère est situé à l'Ouest de l'église, près de l'accès occidental du placître. Il est aspecté au Sud, où s'étend une cour, un jardin potager, un verger, une basse-cour.

Vue de situation Nord-Ouest

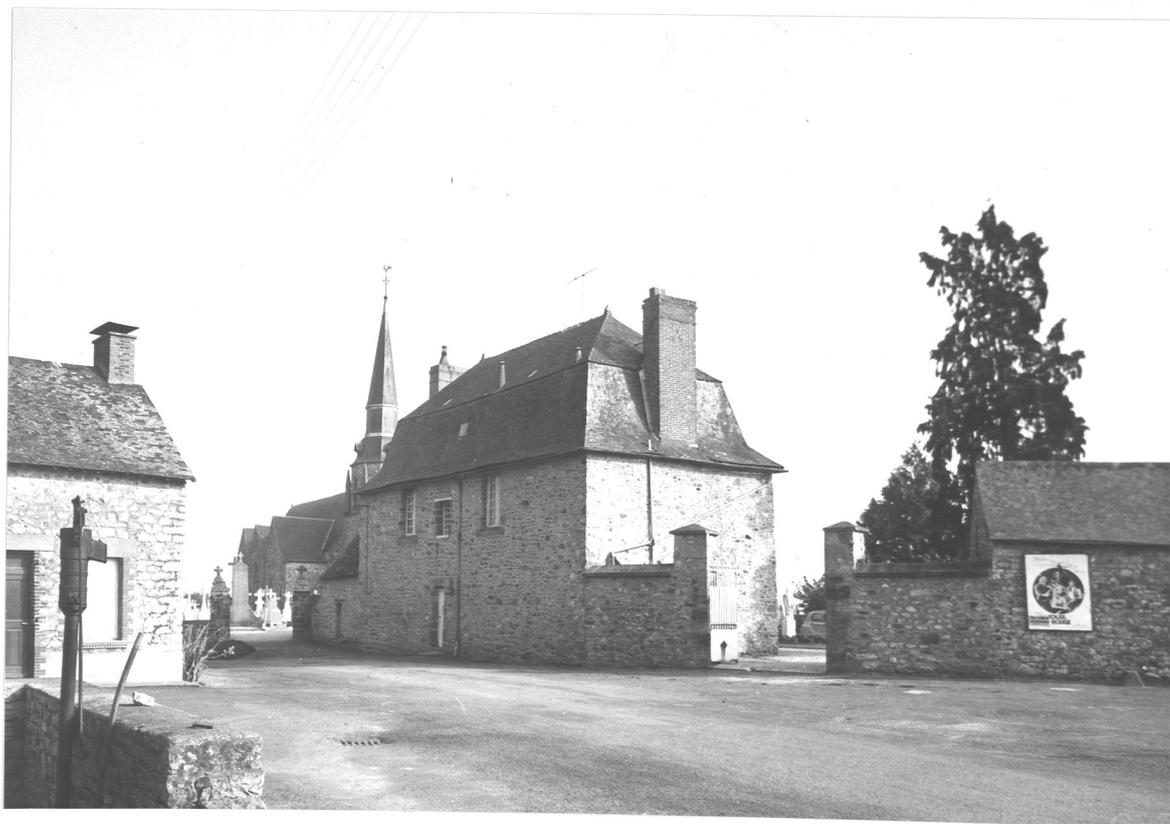
72.35.647 V

Façade ordonnancée, comportant trois travées d'ouvertures sur deux niveaux, complétées par trois lucarnes dans le comble, et une fenêtre de part et d'autre au premier niveau.

Façade Sud

#### - Façade antérieure Sud.

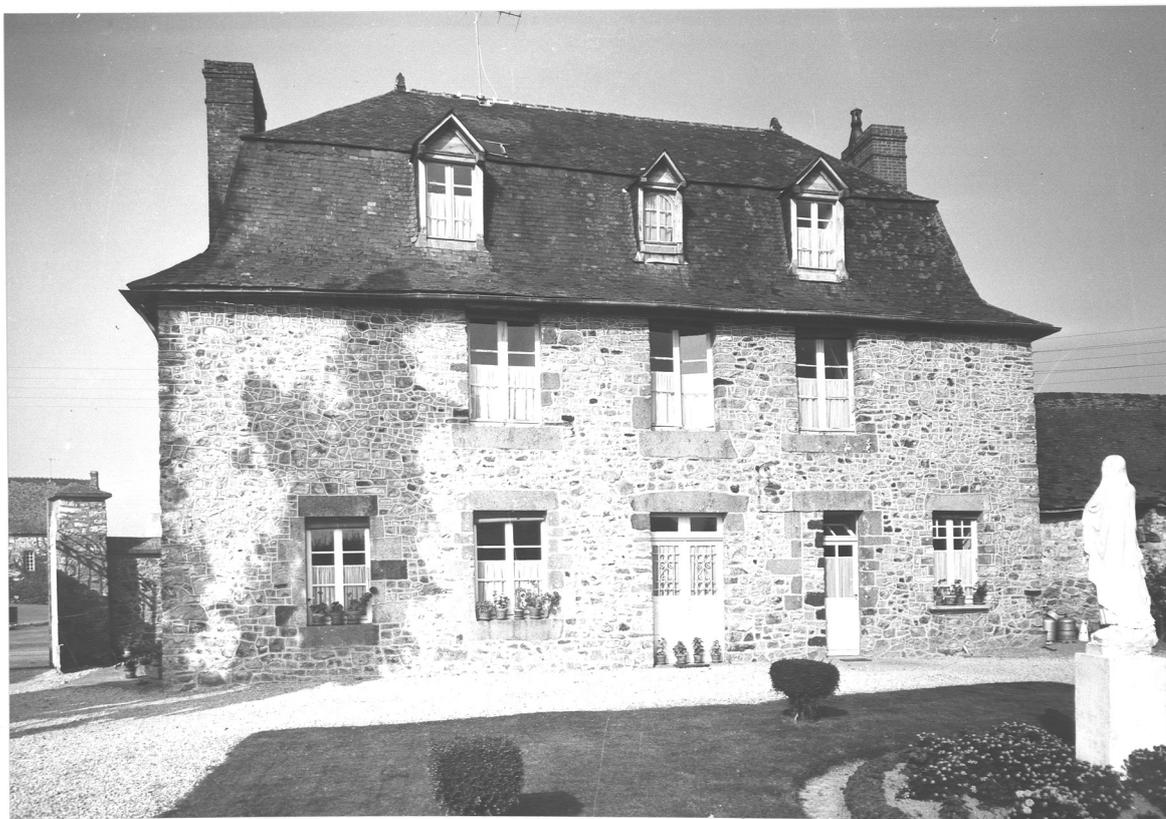
72.35.649 V

Façade peu ouverte, comportant une porte axiale au premier niveau et trois fenêtres au second.

Façade Nord

#### - Façade postérieure Nord.

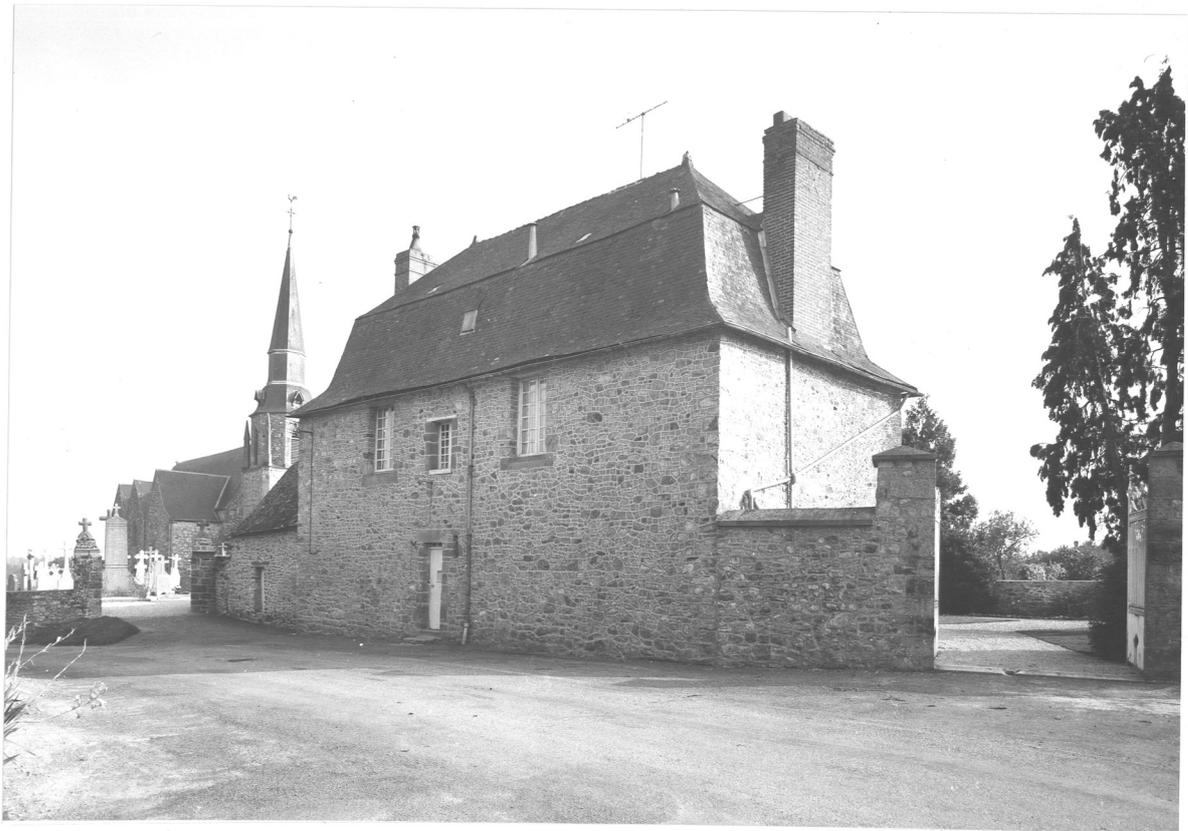
72.35.650 Z

Contreventement assuré par les pannes latérales, la panne faitière reliée à la sous-faitière par deux entretoises obliques et une entretoise verticale entre chaque ferme; la sous-faitière est elle-même soulagée par des goussets.

Charpente - contreventement

Charpente à fermes, quatre fermes : jambes de force, entrait de fermette, arbalétriers de fermette; poinçon et contrefiches portant sur l'entrait de fermette, soulagé par deux aisseliers portant sur les jambes de force; coyaux.

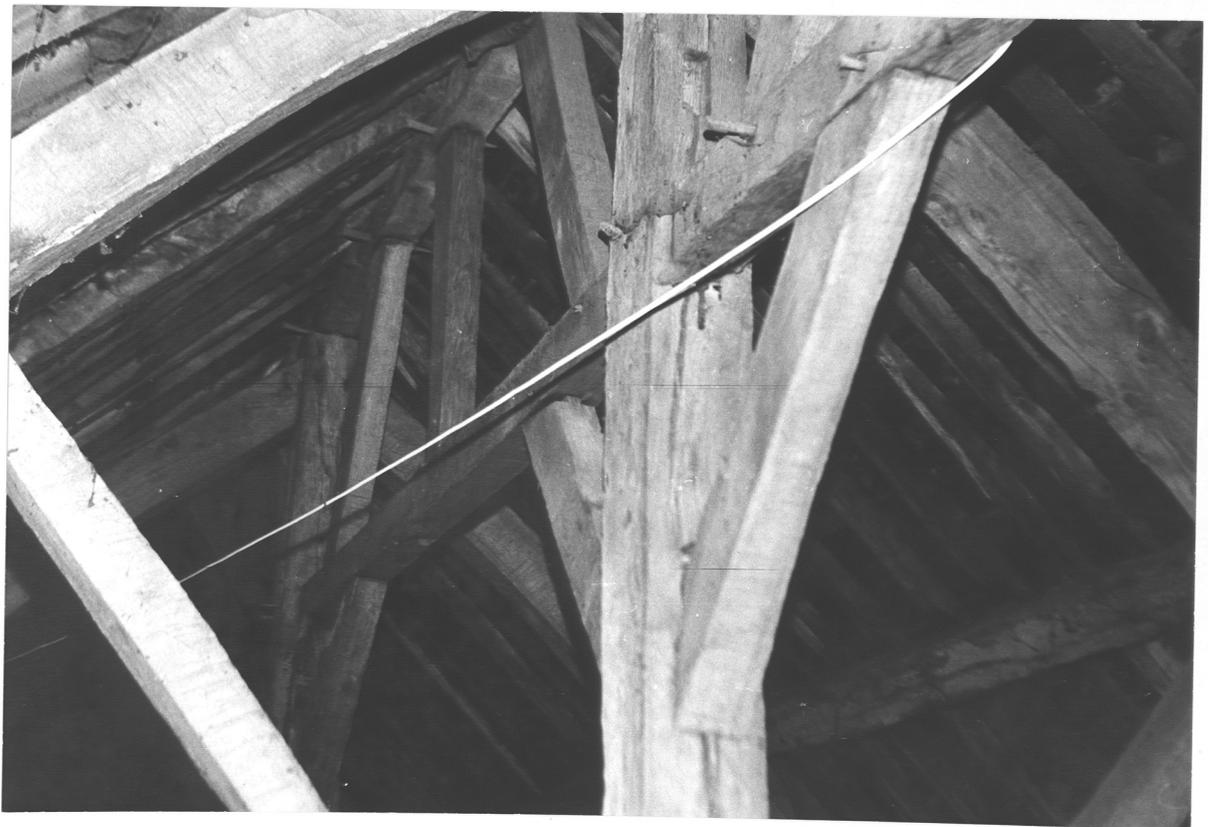
72.35.651 Z

Toiture en comble brisé avec coyaux, avec croupes de même à l'Est et à l'Ouest.

Charpente - croupe

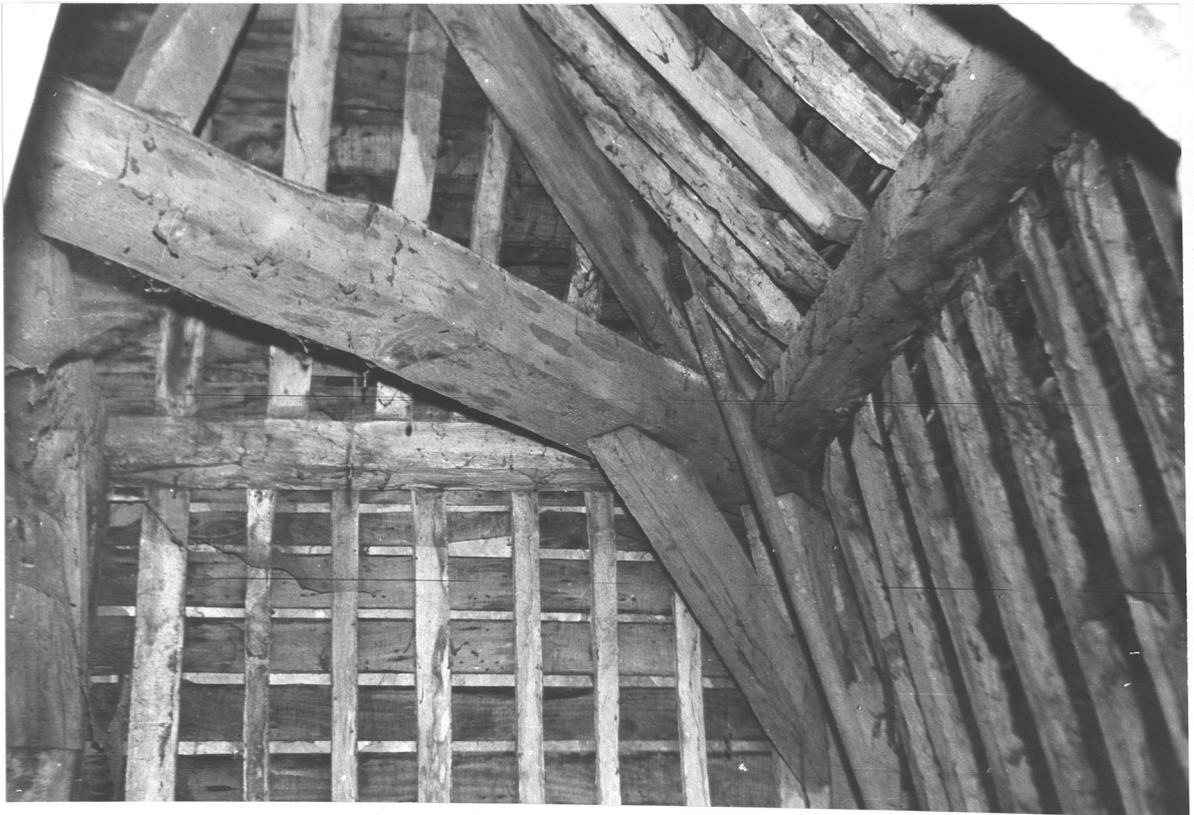
73.35.310 V

Charpente
