Aire d'étude : Fougères-Sud

Commune : Javené

Date bordereau : 1979
Date d'enquête : 1969
Date mise à jour : 1993/10/20
Date Mistral : 1987 AVANT
Dénomination : maisons ; fermes

35 D, C:	JAVENE Moisons-Juras	Au bourg DEMEURE	1A00006862
		Maison (repu	(e)
LOCALISATI	ON :		
	CARTOGRAPHIQUE:		
	M. Echelle 1/50,000	Feuille Fougères	Lambert X 336,50
Cadastre	Ancien : année	Section	Parcelle
	Revisé : année	Section	Parcelle
	DANS L'ÉDIFICE : IRE : Nom BONNANT Adresse		
DESTINATIO	ON ACTUELLE :habitati	on	
PROTECTIO	on MH.		
2	Inscrit le		
DOSSIER			
	Etabli le 7, 1967		
	Par LE MAROIS		Qualité ENQUETEUR
	Revu le		
	Par		Qualité

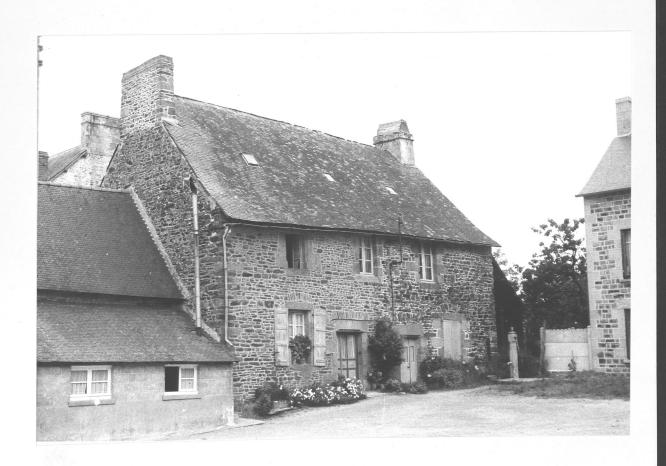
68.35.1027 Z

En village, façade au Sud-Est.

Murs : granite, schiste Ouvertures : granite.

Plan rectangulaire, rez-de-chaussée, étage, comble.

Elévation sans travées, deux portes en façade.

Toit à longs pans non brisés, pignons couverts, couvertures en ardoise.

XVIII^e siècle.

Façade Sud-Est

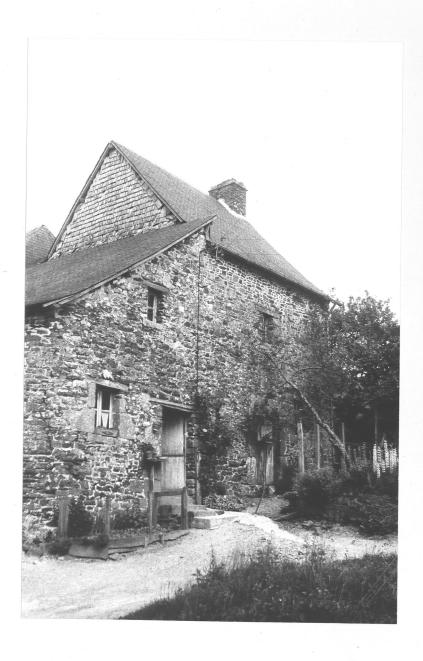
68.35.1031 Z

En village, maison indépendante flanqué d'un appentis sur pignon.

Ouvertures en granite et bois.

Plan rectangulaire, rez-de-chaussée, étage et comble.

Elévations sans travées.

Toit à longs pans non brisés, pignons couverts, couverture en ardoise, un pignon essenté, couvert de bardeaux.

Façade antérieure

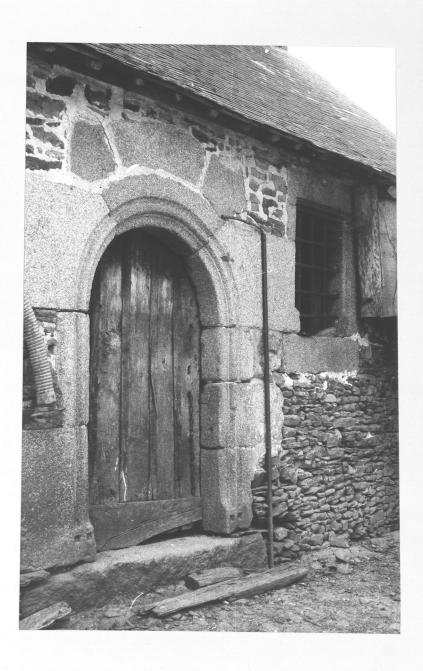
68.35.1032 Z

En écart, façade à l'Est

Maison servant de dépendances, conservant une porte en plein cintre moulurée et une fenêtre moulurée à grille.

Façade Est

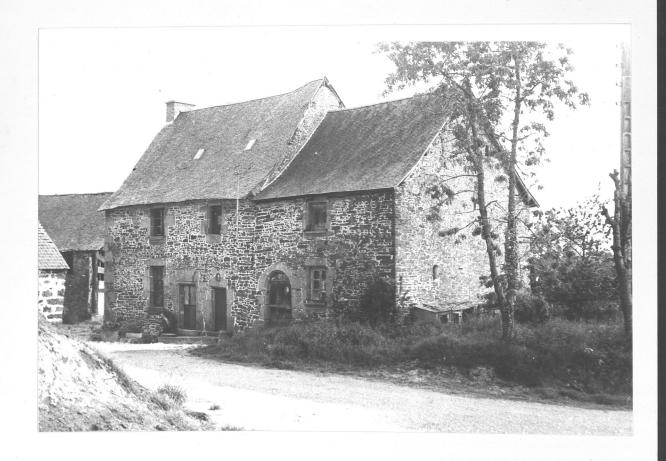
67.35.421 Z

En écart, maison et dépendances en alignement, façade au Sud.

Granite.

Plan rectangulaire, rez-de-chaussée, étage, comble.

Elévations sans travées.

Toit à longs pans non brisés, pignons couverts, égoûts retroussés, couverture en ardoise.

Vue générale Sud-Est

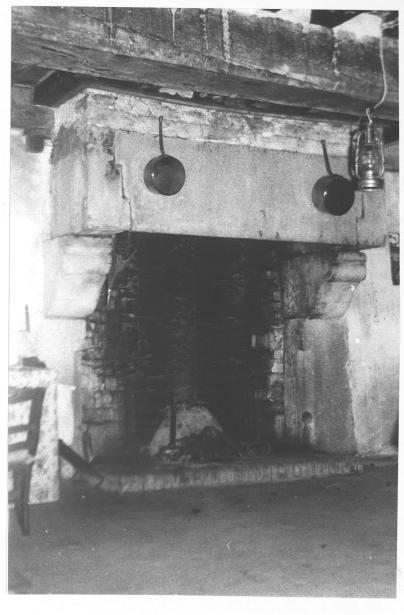
67.35.422 Z

CHEMINEE OI (cf. photos 2 et 3)

- Type incorporé,
- granite,
- piédroits chanfreinés à décor de boule,
- consoles moulurées de quart de rond, cavet, quart de rond, gorge, ban-

deau,

- linteau monolithe à crossettes,
- hotte droite.

Cheminée (01)

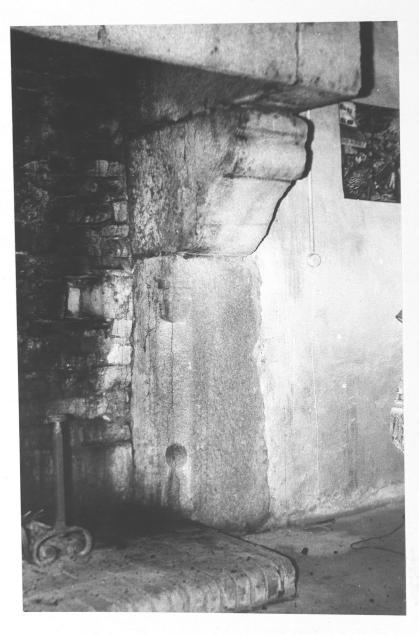
67.35.423 Z

Cheminée (01) - piédroit et console

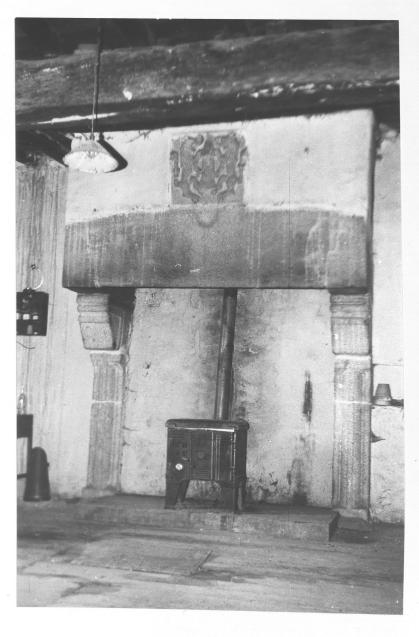
67.35.424 Z

CHEMINEE 02 (cf. photos 4,5,6)

- Type adossé,
- granite,
- piédroits en demie colonne à listel,
- consoles moulurées : volute rainurée,
- linteau monolithe à crossettes,
- hotte droite, portant des armoiries : deux lions affrontés tenant une tour.

Cheminée (02)

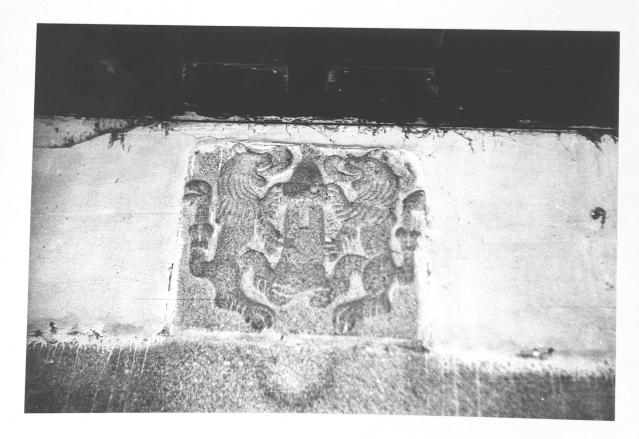
67.35.425 Z

Che minée (02) - armoiries

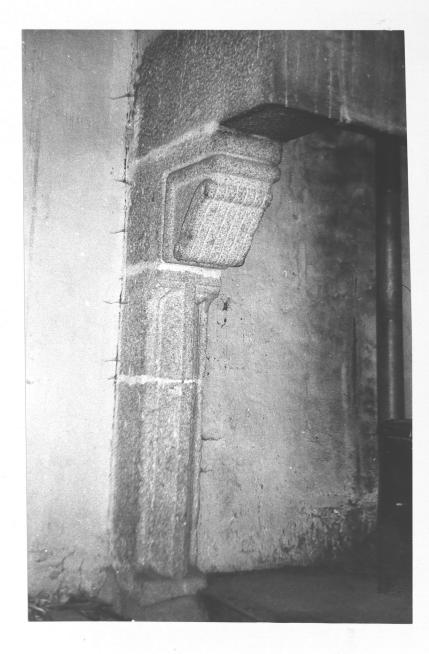
67.35.426 Z

Cheminée (02) - piédroit et console

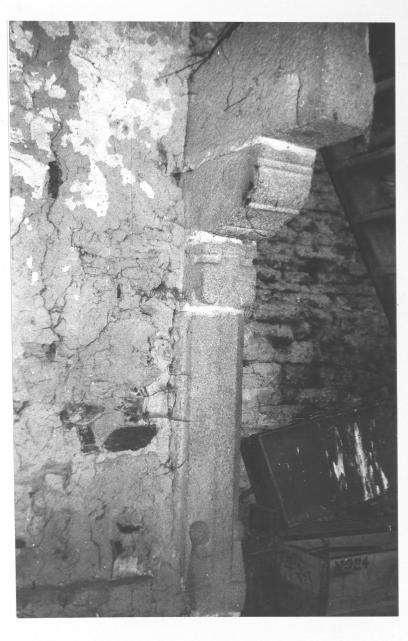
67.35.427 Z

CHEMINEE 03 (cf. photo 7)

- Partiellement détruite.
- Type engagé.
- Piédroit chanfreiné sur deux faces, à chapiteau.
- Consoles moulurées de cavet, quart de rond, gorge, bandeau.
- Linteau et hotte disparue.

Cheminée (03) - piédroit et console

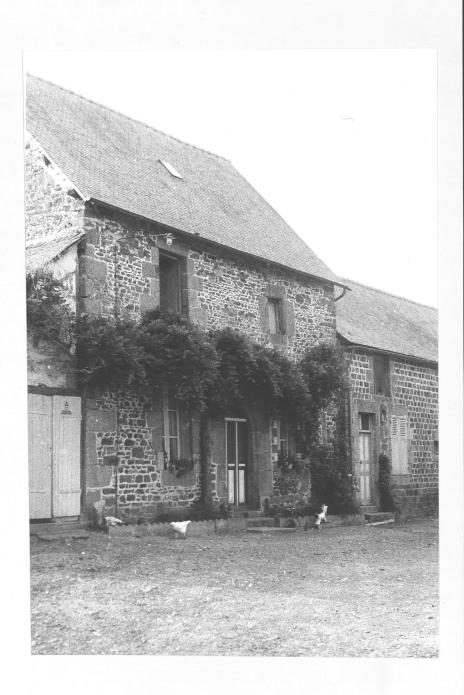
68.35.1034 Z

Isolé, maison et dépendances en alignement, façade au Sud-Est.

Plan rectangulaire, rez-de-chaussée, étage, comble.

Elévations à travées sans ordonnance.

Toit à longs pans non brisés, pignons couverts, couverture en ardoise.

Façade Sud-Est

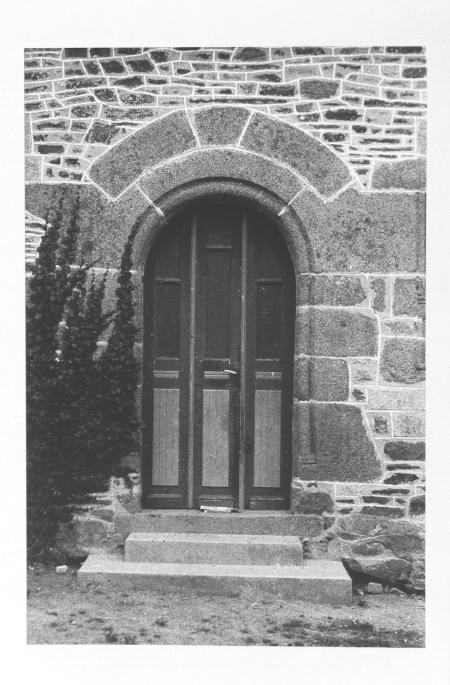
68.35.1033 Z

Dépendances - porte

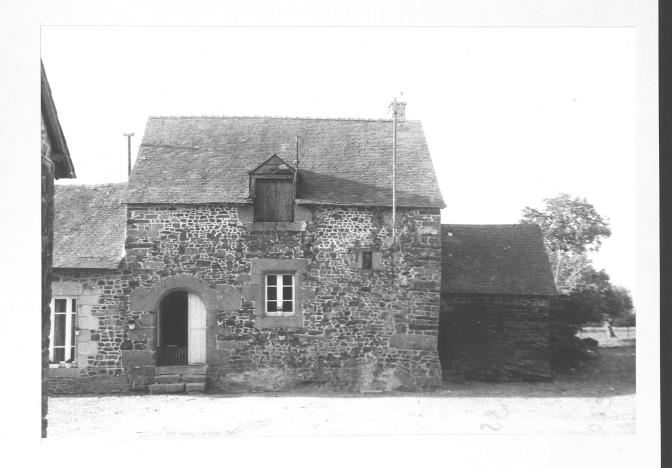
68.35.1026 Z

En écart, façade au Sud-Est.

MATERIAU : granite

Plan rectangulaire, rez-de-chaussée et comble à surcroît.

Elévations sans travées

Toit à longs pans non brisés, pignons couverts, couverture en ardoise.

Façade antérieure

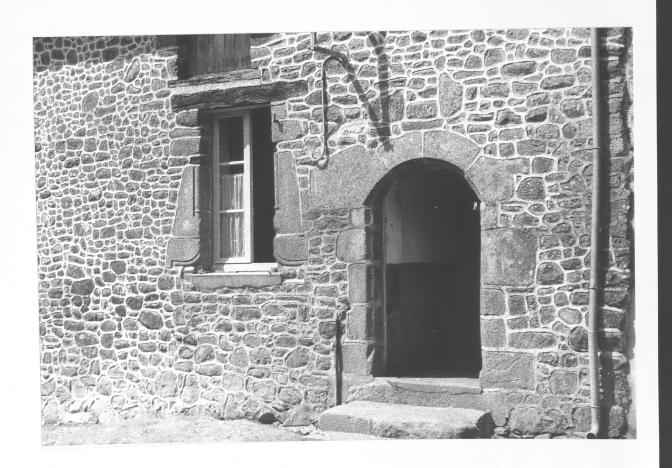
68.35.1135 Z

En écart, maison dans alignement, façade au Sud.

Plan rectangulaire, rez-de-chaussée, étage, comble.

Elévations sans travées.

Toit à longs pans non brisés, pignons couverts, couverture en ardoise.

Façade Sud

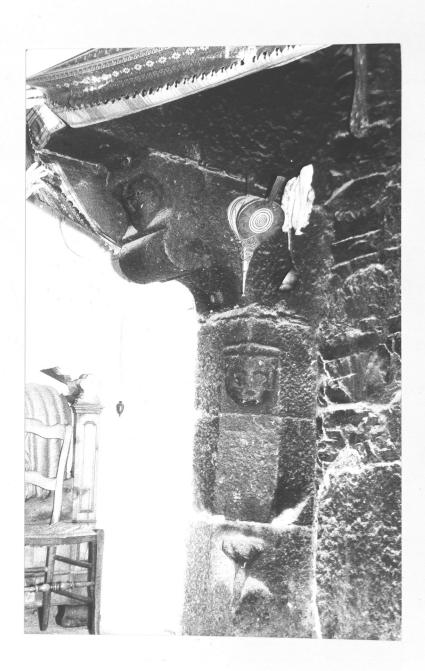
68.35.1137 Z

Une pièce par niveau, cheminées superposées sur pignon Est, celle de l'étage très ornée (cf. photo).

Cheminée

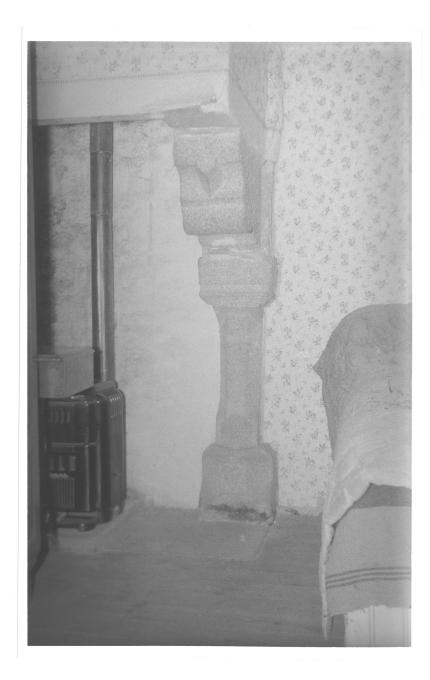
CI. Le Marois, Inventaire général 68.35.1136 Z

Fig. 3 Détail d'un piédroit de cheminée à l'étage.

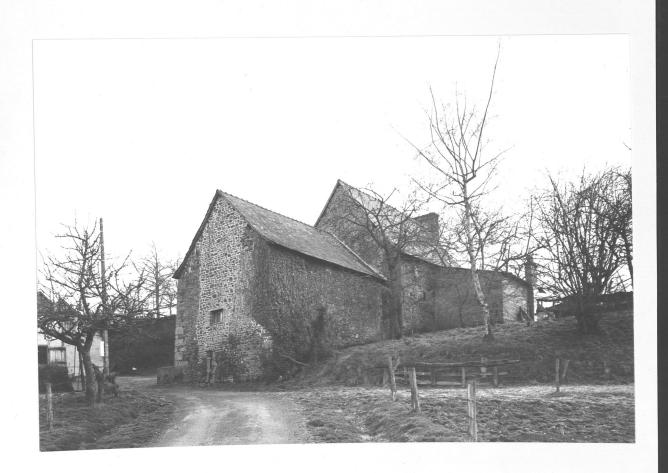
73.35.296 V

En écart; maison et une dépendance en alignement; façade au Sud.

Murs : granite et schiste, ouvertures : granite et bois.

Plan rectangulaire divisé par cloison en pan de bois, rez-de-chaussée et comble à surcroît.

Vue générale Nord-Ouest

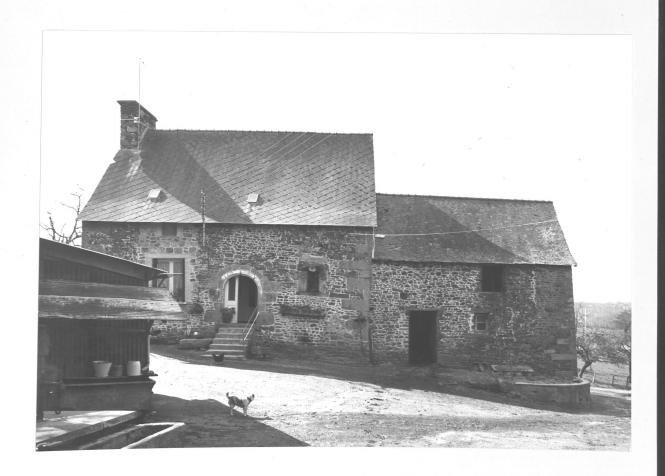
73.35.297 V

Elévation sans travées, fenêtre à linteau en accolade et appui saillant mouluré (disparu).

Toit à longs pans non brisés, pignons couverts, couverture en ardoise.

Façade Sud

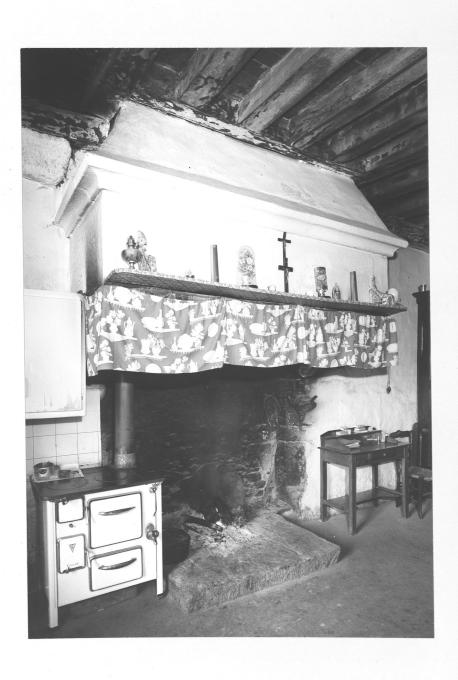
73.35.299 V

Une pièce de part et d'autre de la cloison, fenêtre abrasée à bancs latéraux en granite, évier en granite, cheminée en pignon Ouest (cf. photo). 35

Rez de chaussée - cheminée

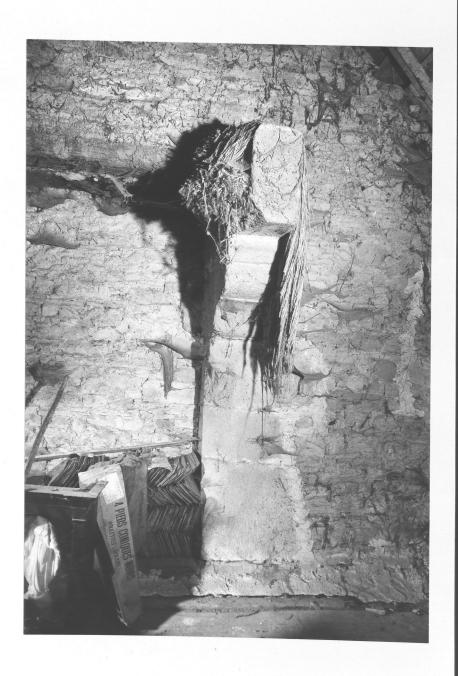
73.35.298 ₹

Etage - cheminée

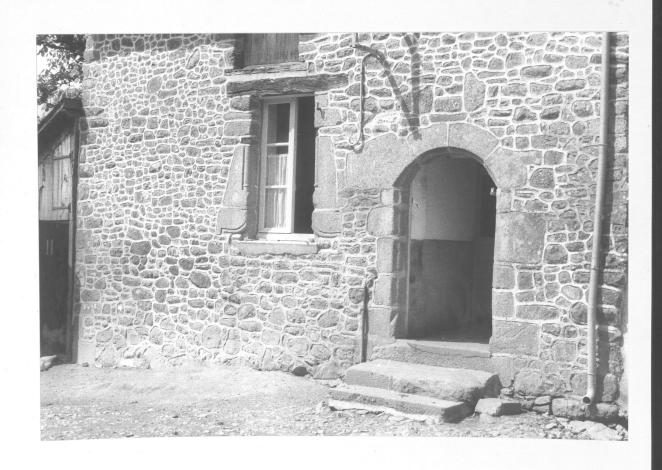
68.35.1035 Z

Maison très remaniée conservant une porte en plein cintre et une fenêtre remployant des piédroits moulurés d'un tore.

Façade antérieure - ouvertures

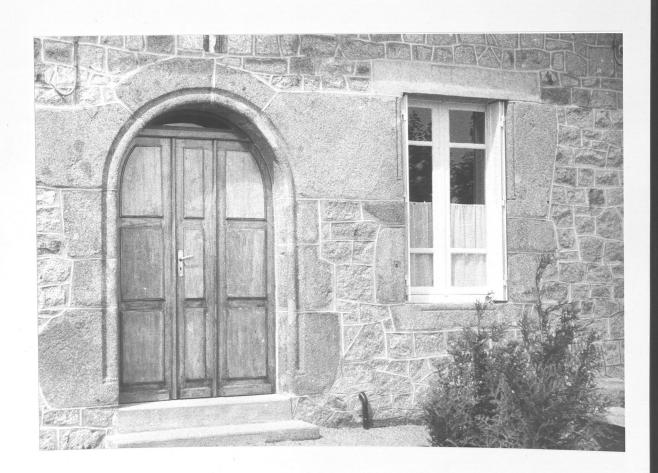
68.35.1036 Z

Maison remaniée conservant une porte en plein cintre moulurée d'un tore et une fenêtre également moulurée.

Façade Sud - ouvertures

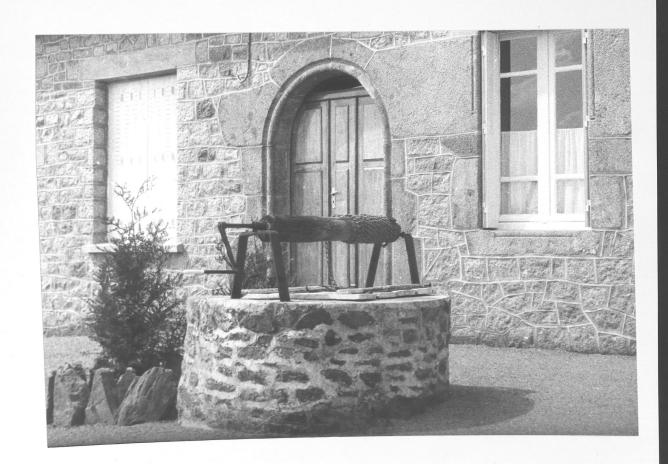
68.35.1037 Z

Puits de plan circulaire devant la façade antérieure

Puits

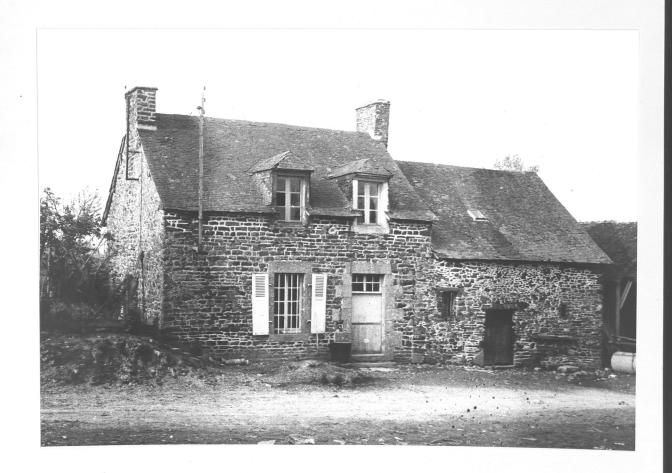
68.35.1025 Z

En écart, maison et dépendances en alignement, façade au Sud.

Granite.

Plan rectangulaire, rez-de-chaussée et comble à surcroît, habitable.

Elévations à travées sans ordonnance, deux lucarnes passantes.

Toit à longs pans, pignons couverts, couverture en ardoise.

Première moitié XIX^e siècle

Façade Sud

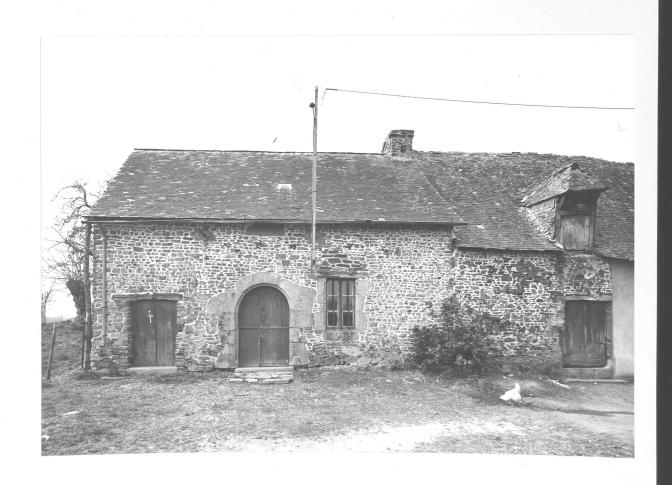
73.35.311 V

En écart, deux maisons en alignement, façade à l'Est.

Murs : schiste, granite. Ouvertures : granite, bois.

Chaque maison avec étable sous le même toit. Plan rectangulaire. Rez-de-chaussée et comble

Toit à longs pans non brisés, pignons couverts, couverture en ardobe.

Chaque maison divisé par cloison et cheminée sur pignon Nord.

Façade Est - partie droite

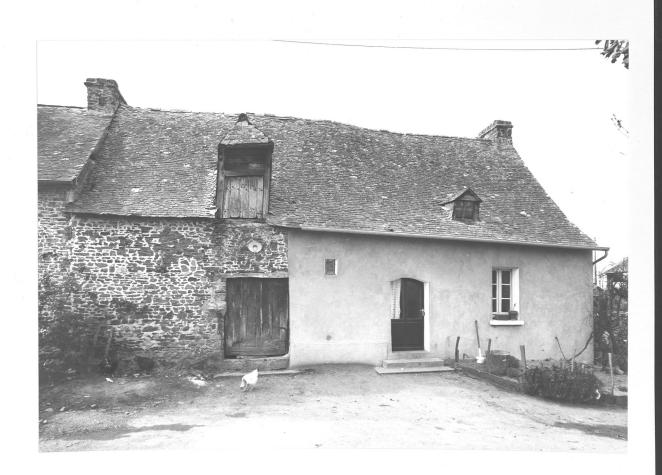
73.35.312 V

Façade Est - partie gauche
