56 ..... SEGLIEN .....  
n° département commune  
TREUZAR ERAS ..... 1828  
lieu-dit adresse  
PONTIVY ..... CLEGUEREC .....  
arrondissement canton  
édifice ou ensemble contenant  
ECART  
dénomination et titre de l'oeuvre

**SITUATION: EN ECART**

**HISTORIQUE ET CONCLUSIONS: ECART SITUE A PROXIMITE D'UNE RIVIERE COMPOSE DE CING FERMES AVEC LEURS DEFENDANCES AGRICOLLES DONT DEUX PUIITS; CONSERVATION D'UN HABITAT RURAL REGROUPE DATANT DE LA FIN DU 17E JUSQU'AU MILIEU DU 18E SIECLE; LOGIS DATES 1692, 1763, 1765. Construit pour la famille Le fur, riches paysans de Séglien au 18e siècle.**

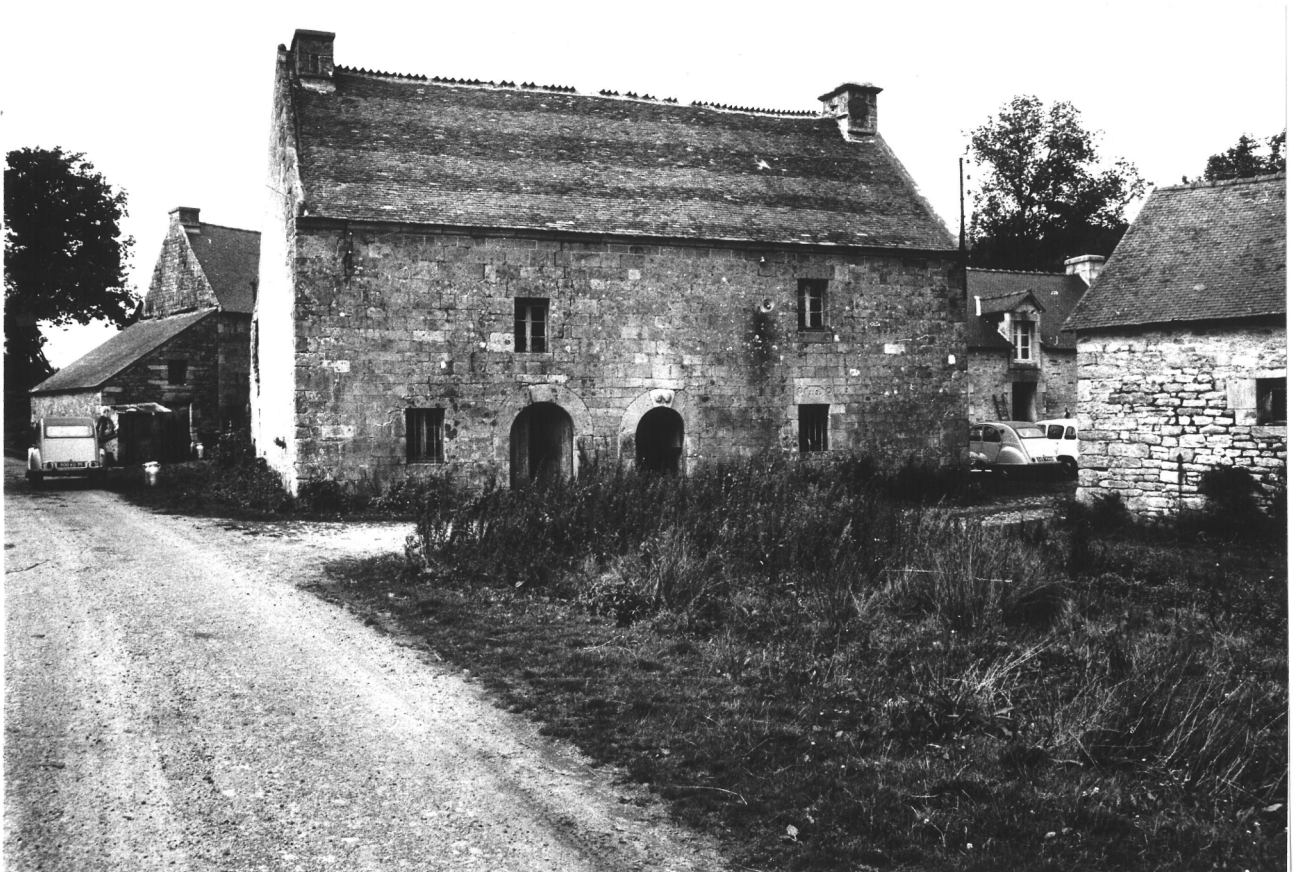
FIG.1 LOGIS A : état en 1968

| Table des illustrations | | <u>n°s clichés</u> |
|---|---|---|
| Fig. 1 | Logis A : état en 1968 ..... | 68.56.1173 Z |

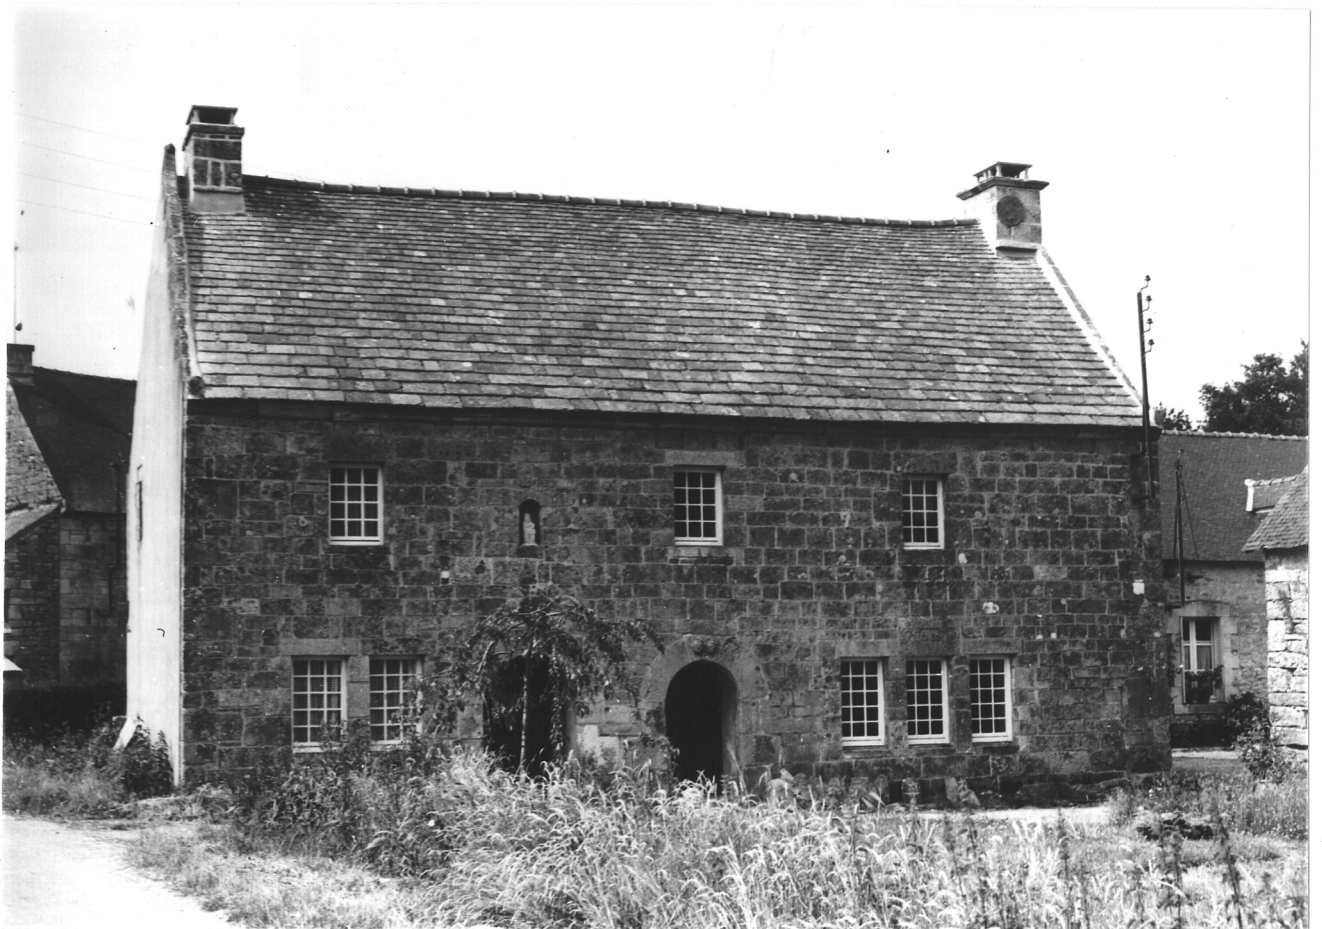
FIG.1 Logis A : etat en 1983

| Table des illustrations | | <u>n°s clichés</u> |
|---|---|---|
| - | - état en 1983 ..... | 83.56.1769 X |

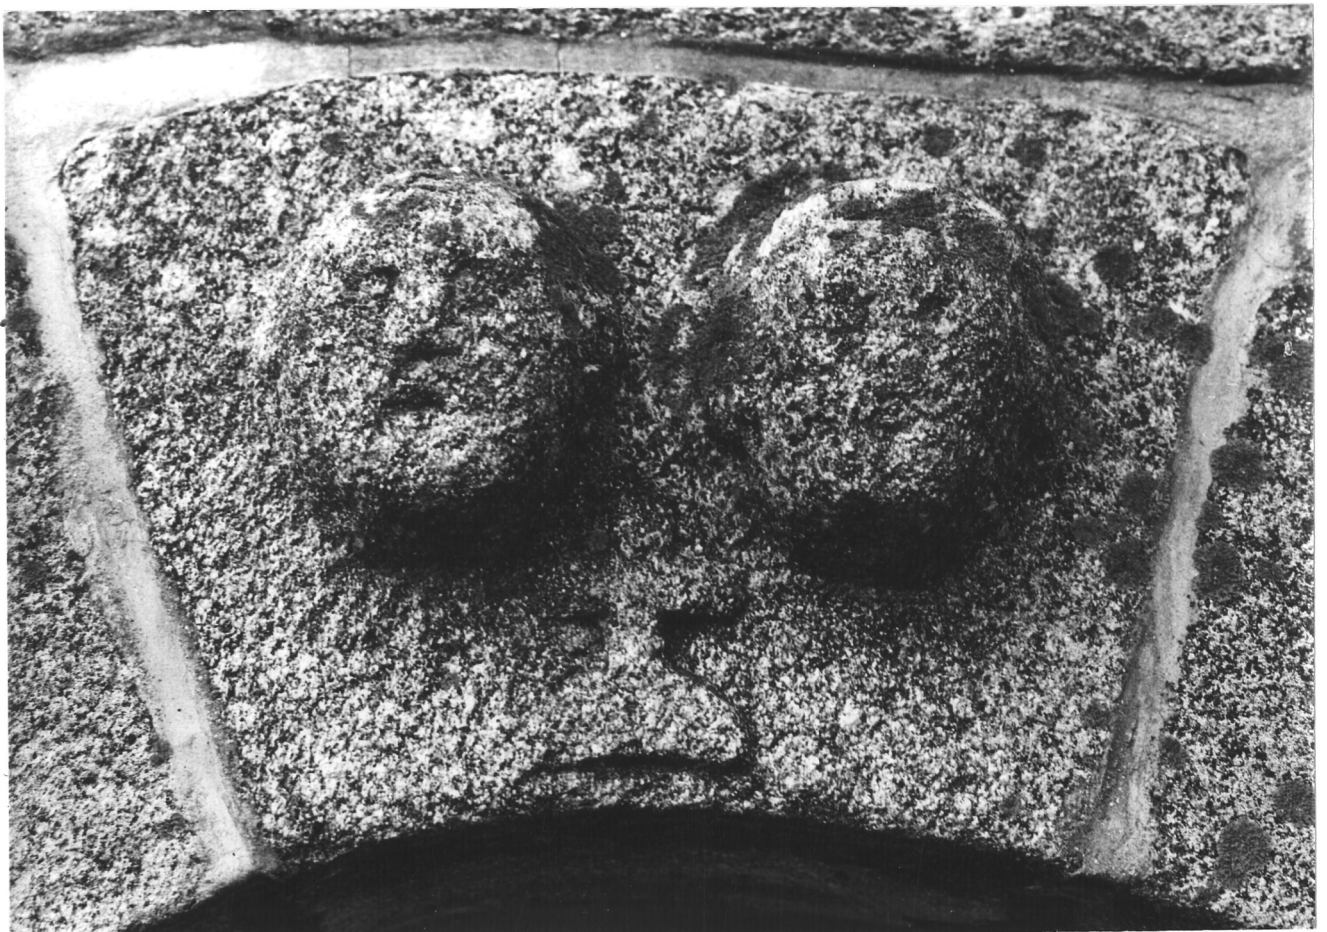
FIG.2 Logis A : detail linteau

| Table des illustrations | | <u>n°s clichés</u> |
|---|---|---|
| - 2 | - détail linteau ..... | 83.56.1767 X |

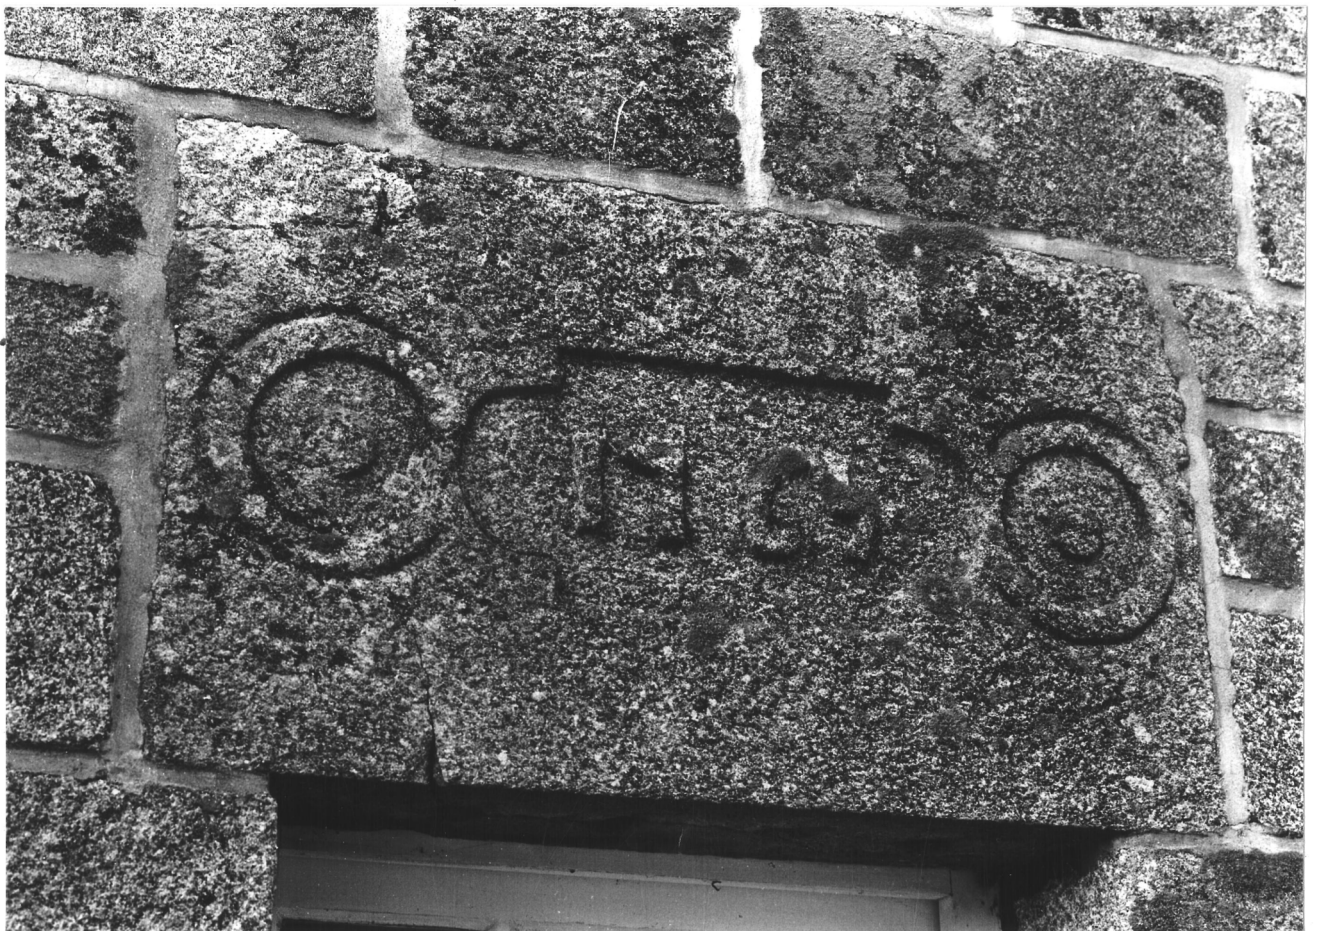
FIG.3 Logis A : detail fenetre 1767

| Table des illustrations | | <u>n°s clichés</u> |
|---|---|---|
| - 3 | - détail fenêtre 1767 ..... | 83.56.1768 X |

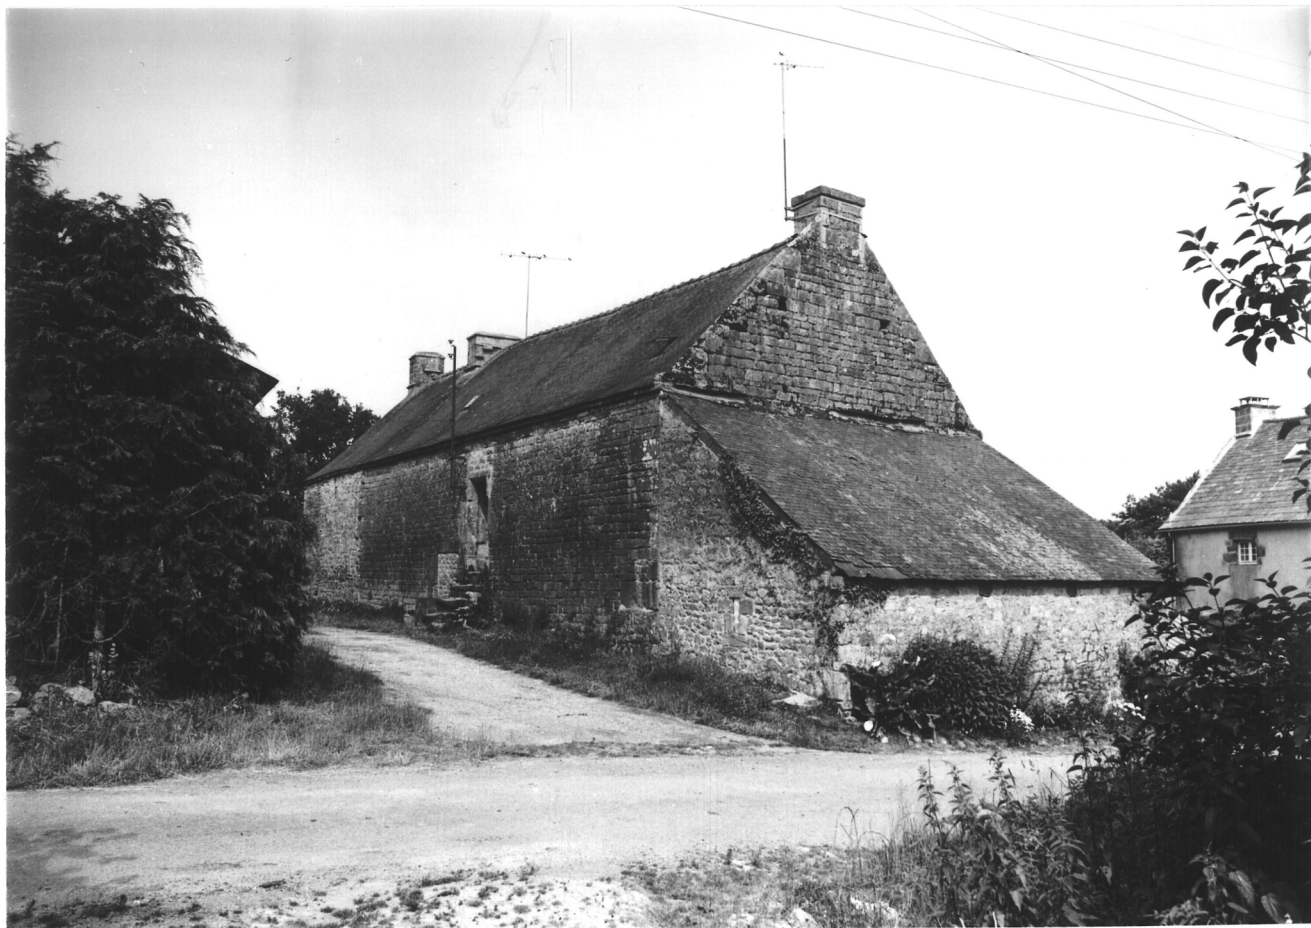
FIG.6 Logis B : elevation Nord-Ouest

| Table des illustrations | | <u>n°s clichés</u> |
|---|---|---|
| - 6 | - élévation Nord-Ouest ..... | 83.56.1772 X |

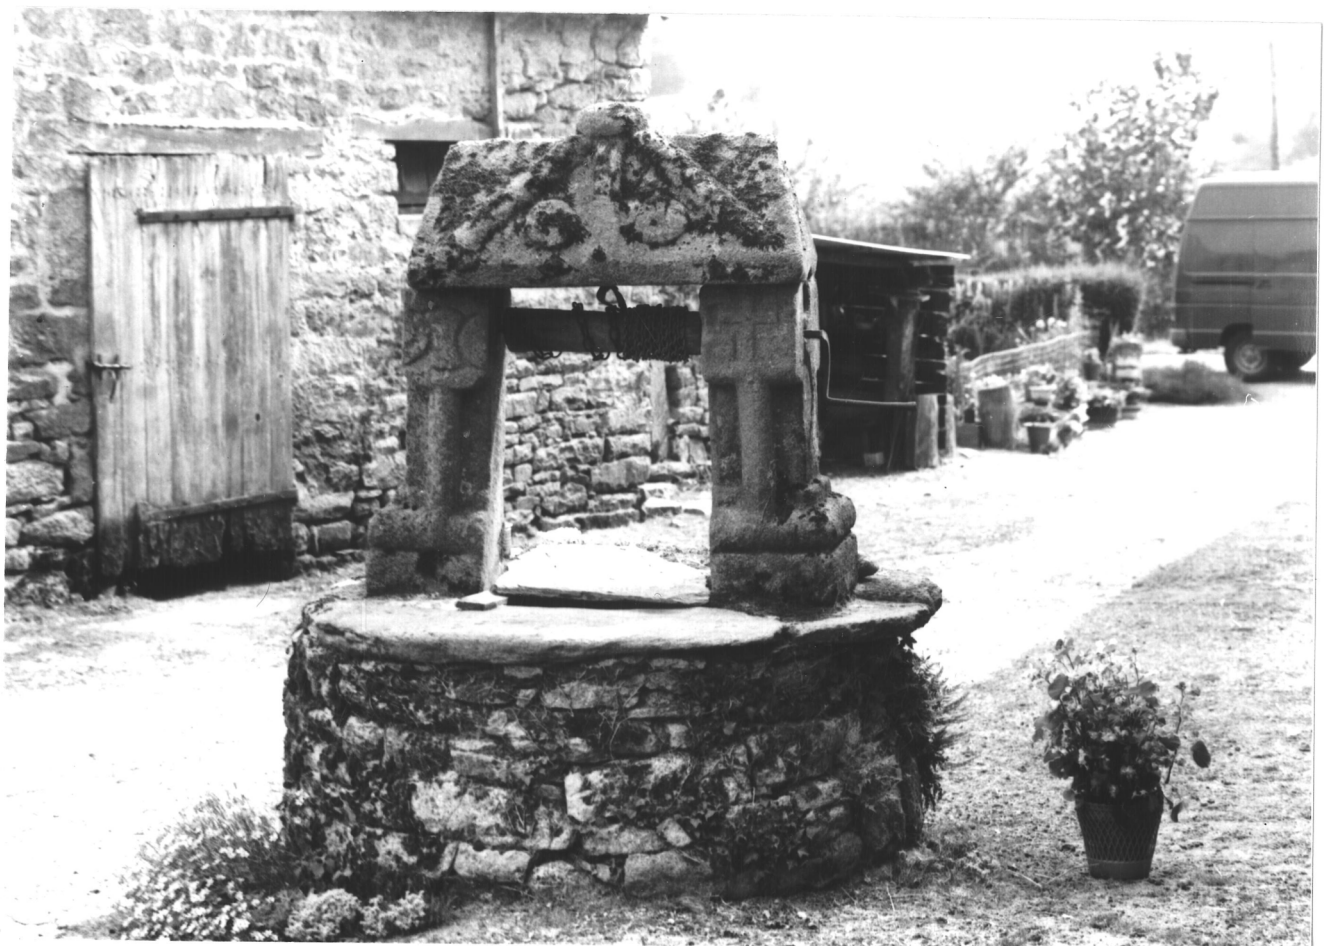
FIG.7 Logis B : Puits,  
vue generale Est  
Cl.Inv.Lambart 83 56 1774 X.

| Table des illustrations | | <u>n°s clichés</u> |
|---|---|---|
| - 7 | - Puits, vue générale Est ..... | 83.56.1774 X |

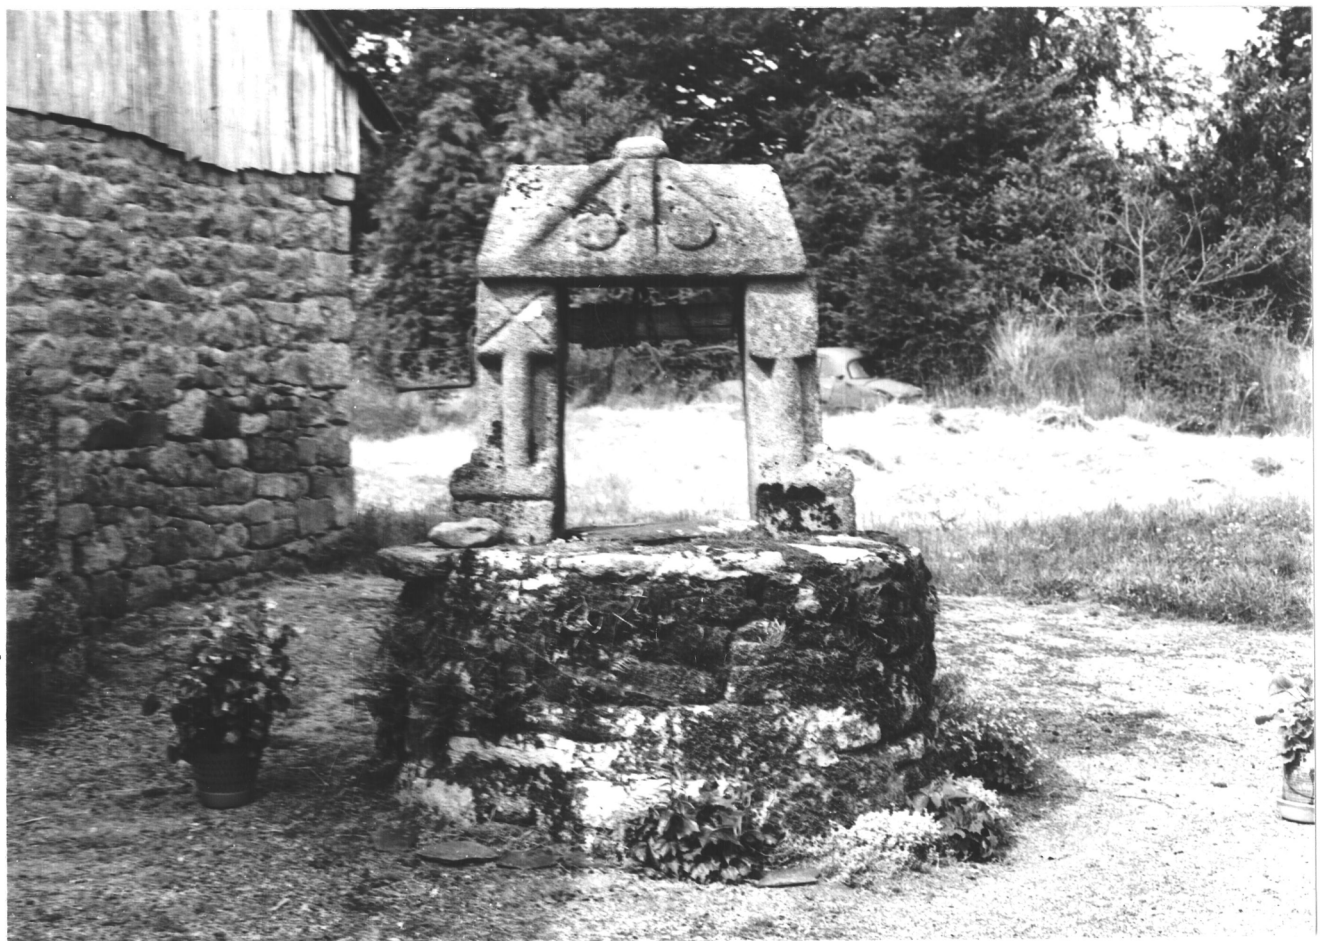
FIG.8 Logis B : Puits,  
Face Ouest  
Cl.Inv.Lambart 83 56 1773 X.

| Table des illustrations | | <u>n°s clichés</u> |
|---|---|---|
| - 8 | - - - Ouest ..... | 83.56.1773 X |

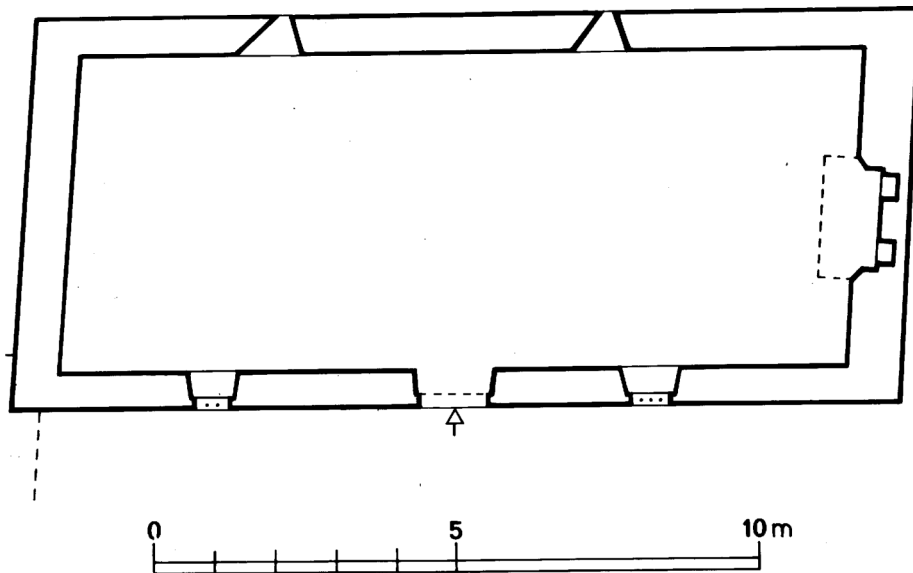
PL.II Plan au sol

| Table des illustrations | | <u>n°s clichés</u> |
|---|---|---|
| - | Logis C - Pl. II, plan au sol ..... | 85.56.599 P |

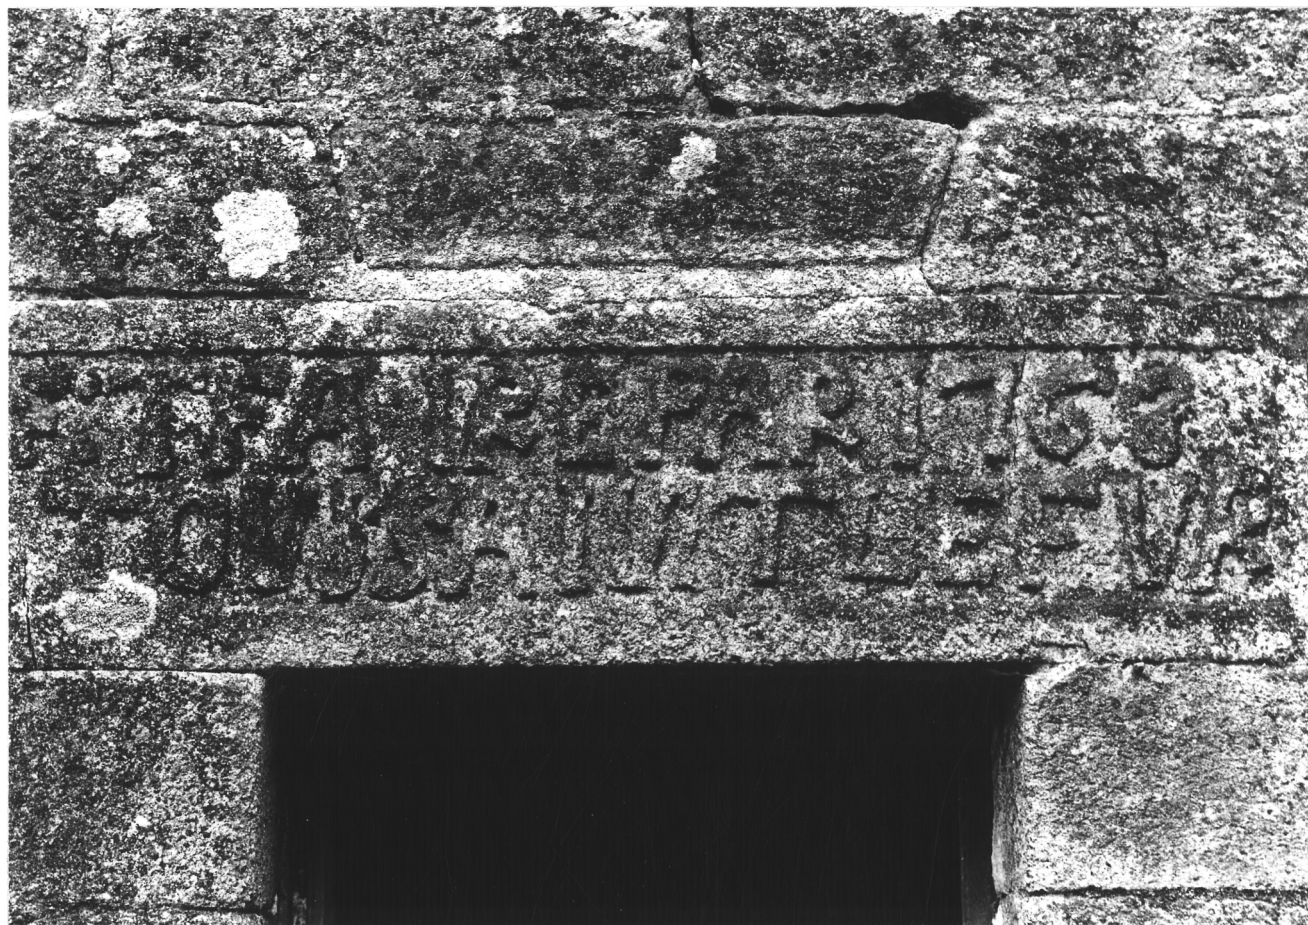
FIG.10 Logis C : detail fenetre 1763

| Table des illustrations | | <u>n°s clichés</u> |
|---|---|---|
| - 10 | - détail fenêtre 1763 ..... | 83.56.1776 X |

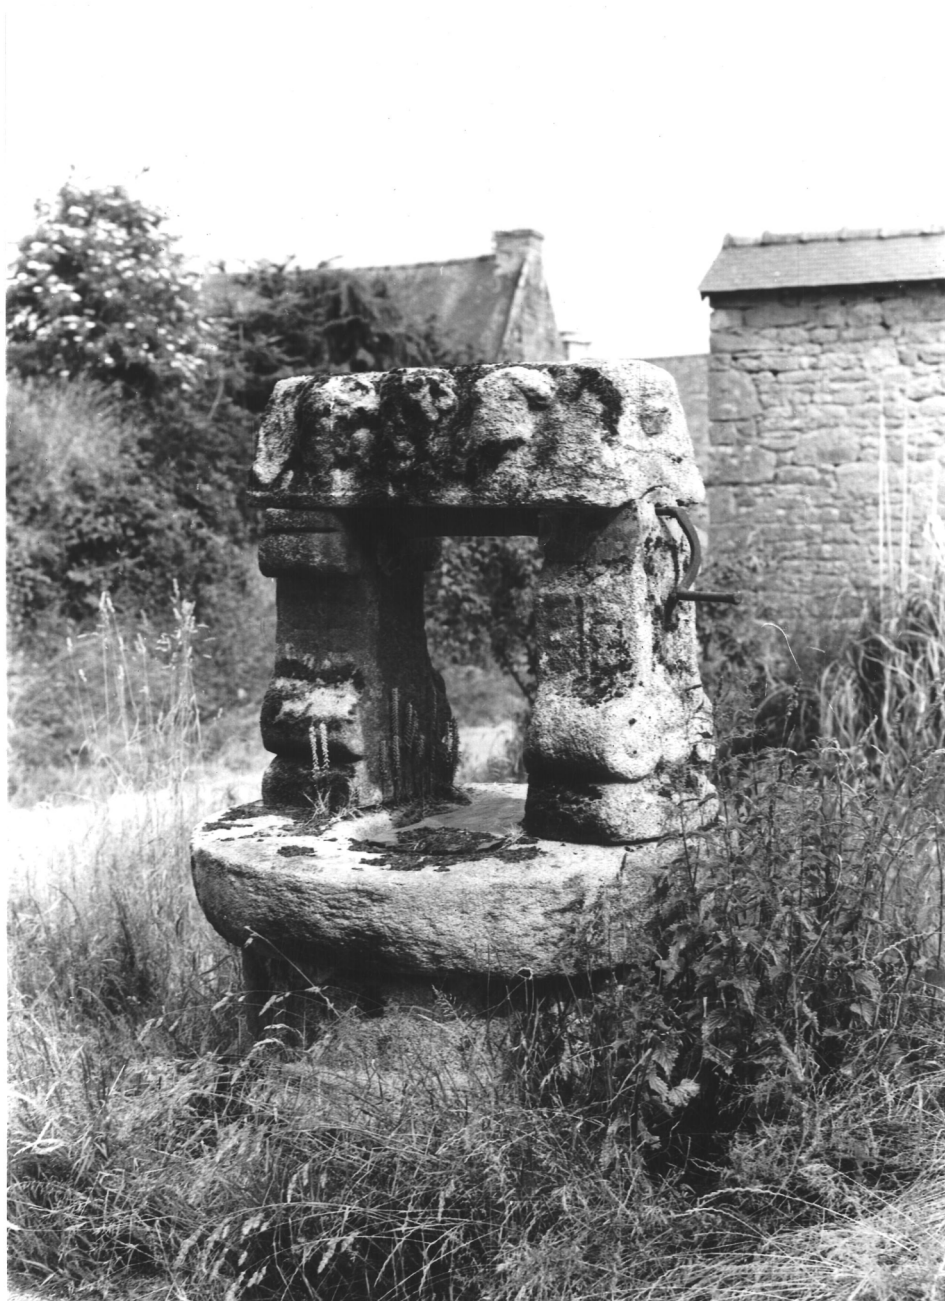
FIG.11 Logis C : puits,  
vue generale Sud-Est  
Cl.Inv.Lambart 83 56 1777 X.

| Table des illustrations | | <u>n°s clichés</u> |
|---|---|---|
| - 11 | - Puits, vue générale Sud-Est ..... | 83.56.1777 X |

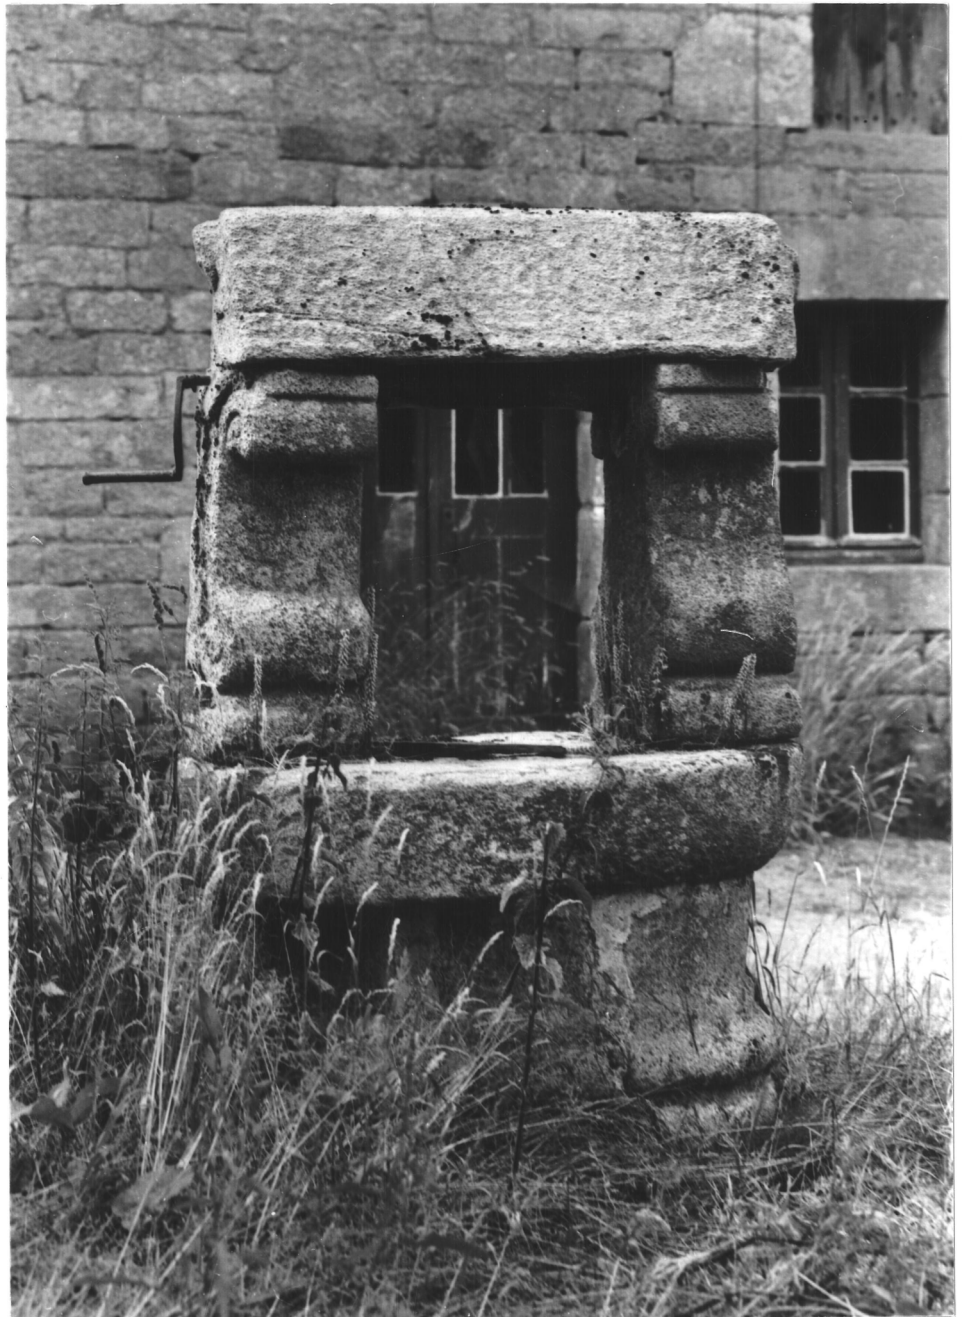
FIG.12 Logis C : puits,  
Face Sud  
Cl. Inv. Lambart 83.56.1778 X

| Table des illustrations | | <u>n°s clichés</u> |
|---|---|---|
| - 12 | - - face Sud ..... | 83.56.1778 X |
