Commune : MALESTROIT

Adresse : 6, 8 RUE DES PONTS

Dénomination : MAISON

Dossier de PRE INVENTAIRE NORMALISE établi en

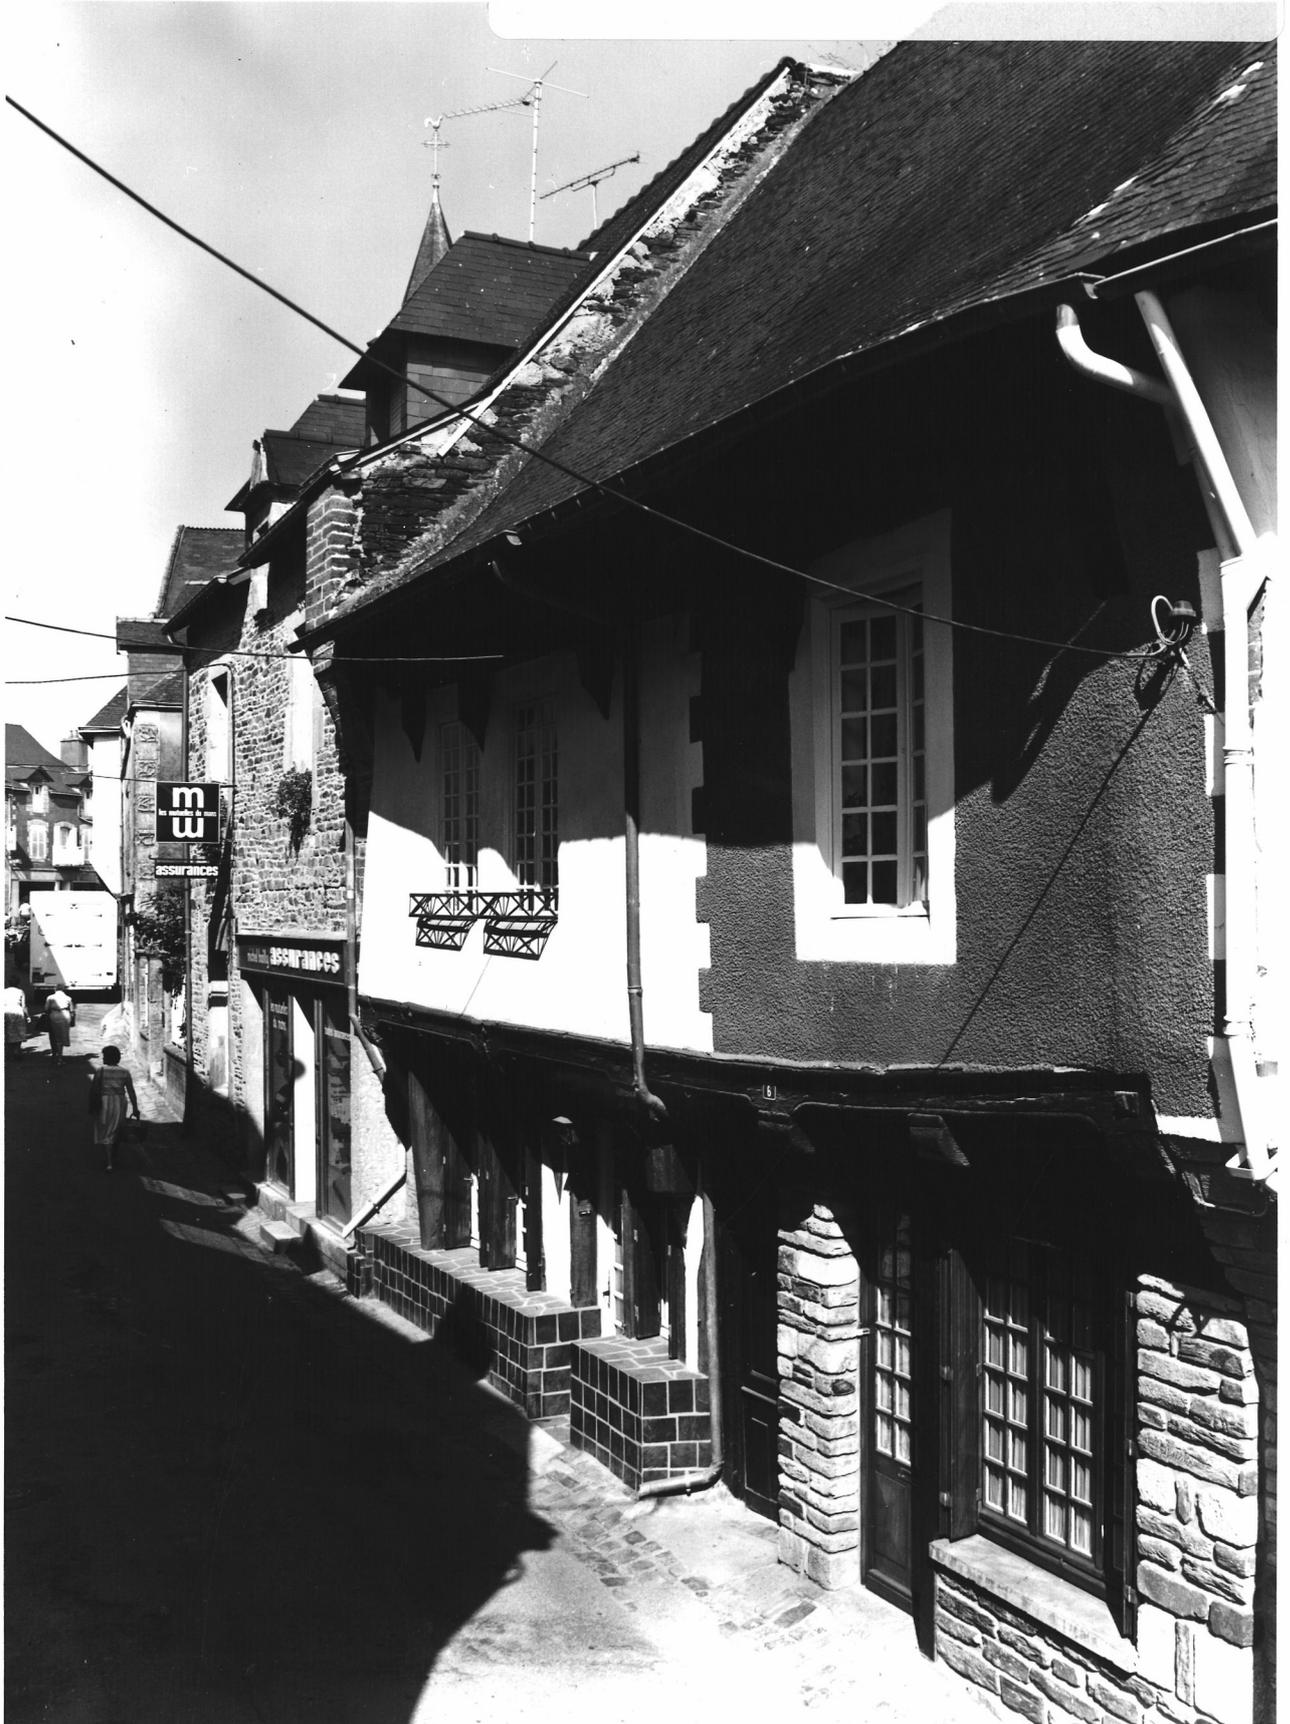
FIG.1 Elevation anterieure

2. Matériau : schiste et pan de bois - murs-pignons, 1er niveau de l'élévation postérieure, soubassement de l'élévation antérieure en moëllons de schiste (moderne au 1er niveau de l'élévation antérieure). Par ailleurs pan de bois recouvert d'un enduit en élévation antérieure, remanié en élévation postérieure. Le premier niveau (façade antérieure) est constitué de poteaux et d'un pilier en maçonnerie, portant les poutres dont les abouts sont moulurés et portent la sablière de chambrée ; sous celle-ci entretoise et sablière de plancher ; ces pièces sont moulurées en sifflet ; même disposition au 2° niveau de sablières. On notera que les poteaux du 2° niveau ne sont pas placés au droit des poteaux du 1er niveau ; la structure intermédiaire du pan de bois n'est pas apparente.

4. Elévations extérieures : remaniées, surtout le premier niveau de l'élévation antérieure, trois fenêtres au 2° niveau.
5. Combles et couvertures : toit à longs pans en ardoise ; égout très saillant ; charpente non vue.

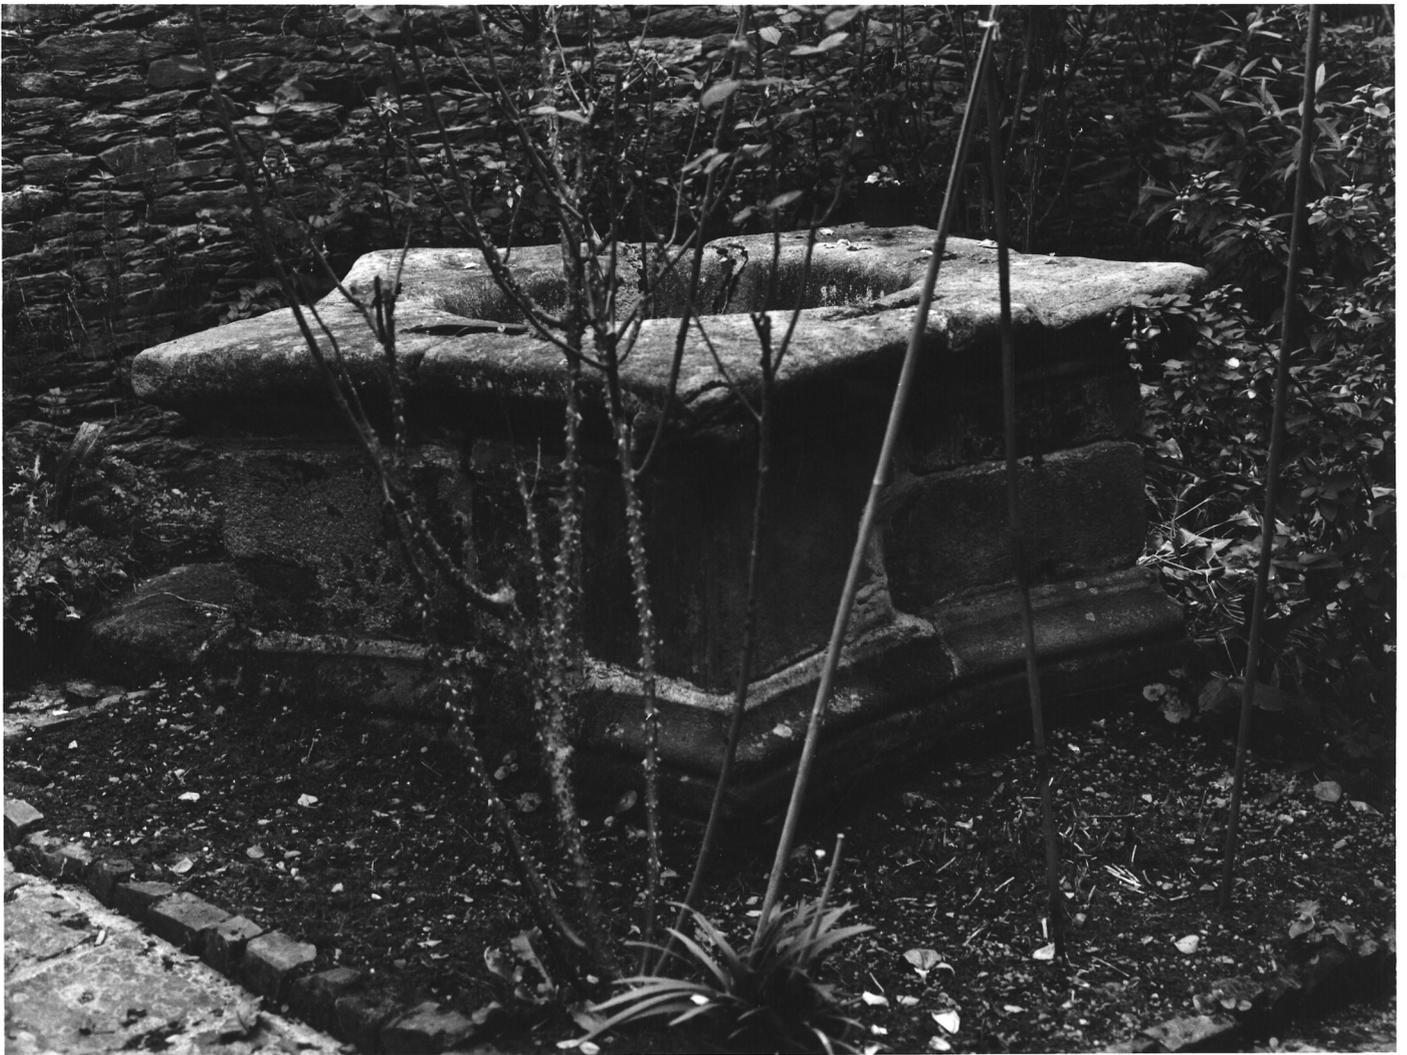
FIG.2 Puits

-Puits remonté sur la place du Bouffay depuis l'enquête.

1. Situation : en ville, intra-muros, petite cour derrière contenant un puits en pierre de taille de granite (cf. photo) de plan hexagonal, plinthe et margelle moulurée, h. 90 cm.
Décor : tête sculptée sur les angles de la margelle.
