Commune : MALESTROIT

Adresse : RUE DU PRESBYTERE

Dénomination : **PRESBYTERE**

Dossier de PRE INVENTAIRE NORMALISE établi en

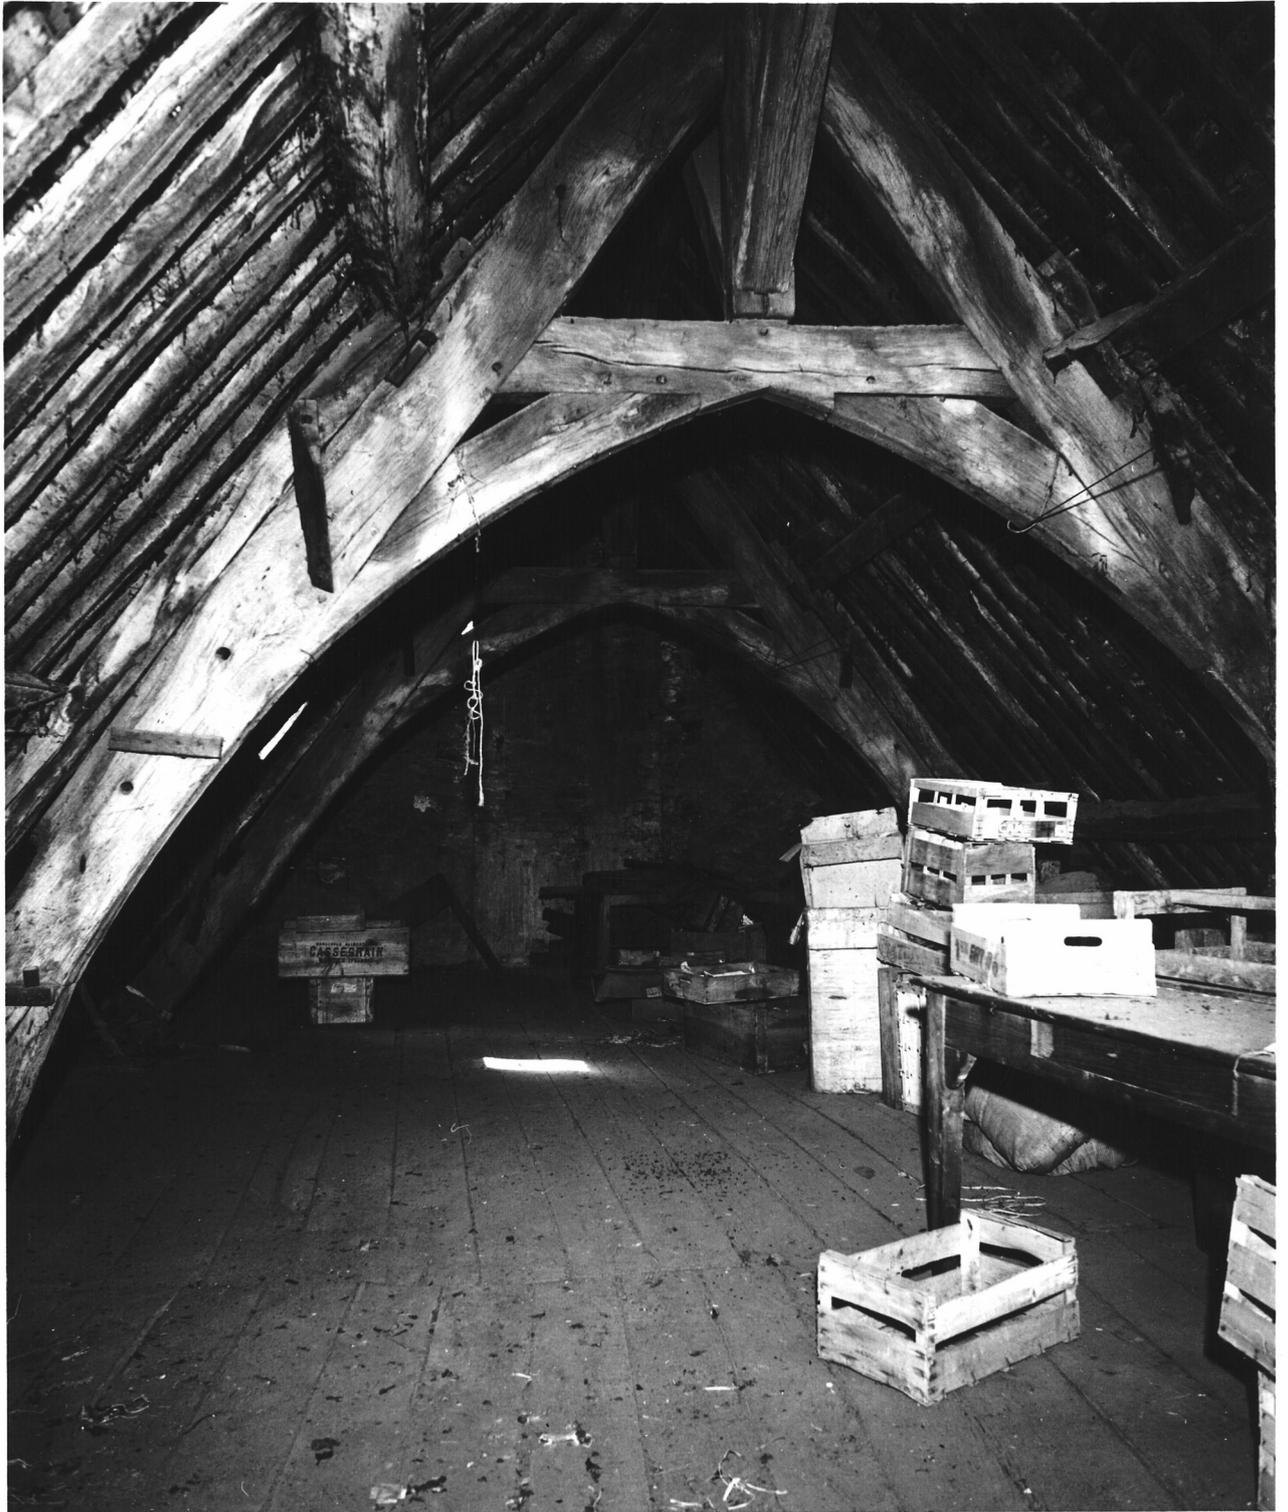
FIG.6 Comble : charpente

Charpente de l'aile principale : arbalétriers et entrain retroussé, absence de poinçon. La charpente de l'aile secondaire (cf. photo) est plus élaborée : elle compte trois fermes : arbalétriers, poinçon, entrain retroussé, liens courbes et jambettes courbes ; assemblages très soignés avec butée des liens et jambettes ; contreventement par des goussets.
6. Distribution :

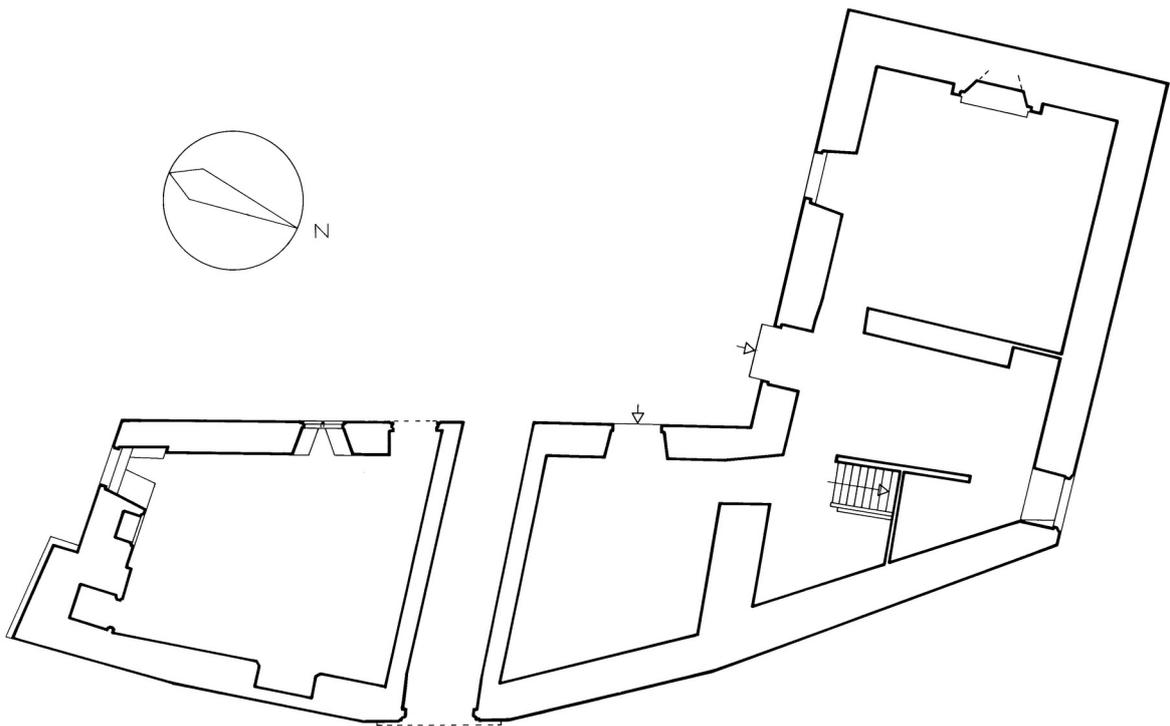
PL.1 Plan au sol  
dessin Boutroux  
Cl. Inv. Lambart 85 56 591 P

rez-de-chaussée : l'accès aux différentes pièces se fait par la façade postérieure desservie par le passage couvert ; au Sud du passage : salon dans l'angle duquel se greffe un petit réduit d'usage inconnu. Au Nord du passage, cuisine puis cage d'escalier ; dans l'aile secondaire, salle à manger précédée d'un ves-

à l'étage : distribution par un couloir longitudinal côté Est suivant le plan général de l'édifice et desservant des chambres et un bureau (aile secondaire). Disposition semblable dans l'étage de comble de l'aile principale.

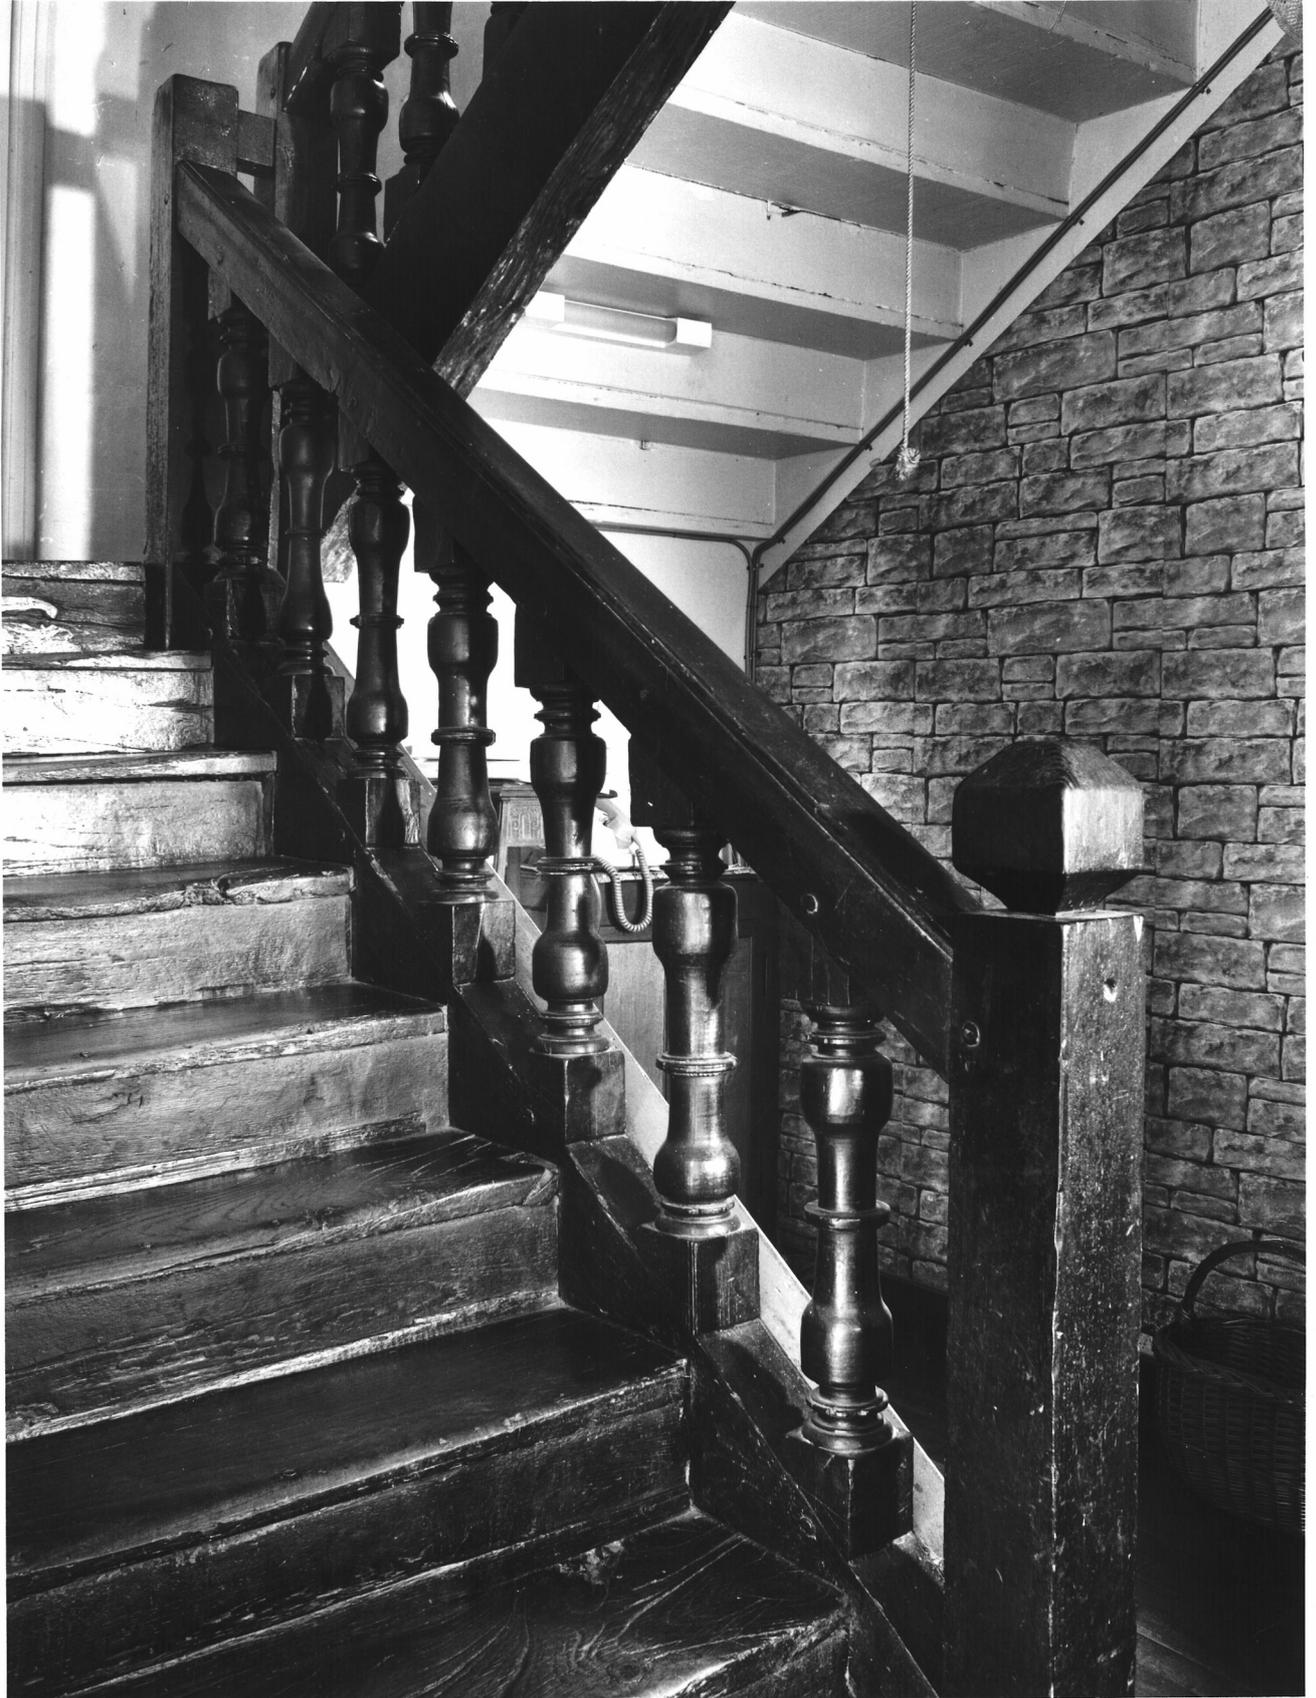
FIG.4 Escalier

DISTRIBUTION : ESCALIER DANS OEUVRE, ESCALIER TOURNANT A RETOURS AVEC JOUR, EN CHARPENTE

Edifice hétérogène, construit au XVI<sup>e</sup> siècle, remanié. L'intérieur a été remanié à plusieurs époques ; l'escalier est fin XVII<sup>e</sup> ou début XVIII<sup>e</sup> siècle ; la distribution par couloir du premier étage et de l'étage de comble est XVIII<sup>e</sup> ou XIX<sup>e</sup> siècle ; le décor des pièces, en particulier la salle à manger est du XIX<sup>e</sup> siècle.
