Commune : CARO

Dénomination : CROIX DE CHEMIN

Dossier de PRE INVENTAIRE NORMALISE établi en

56 - CARO Chaudeville (Près de)

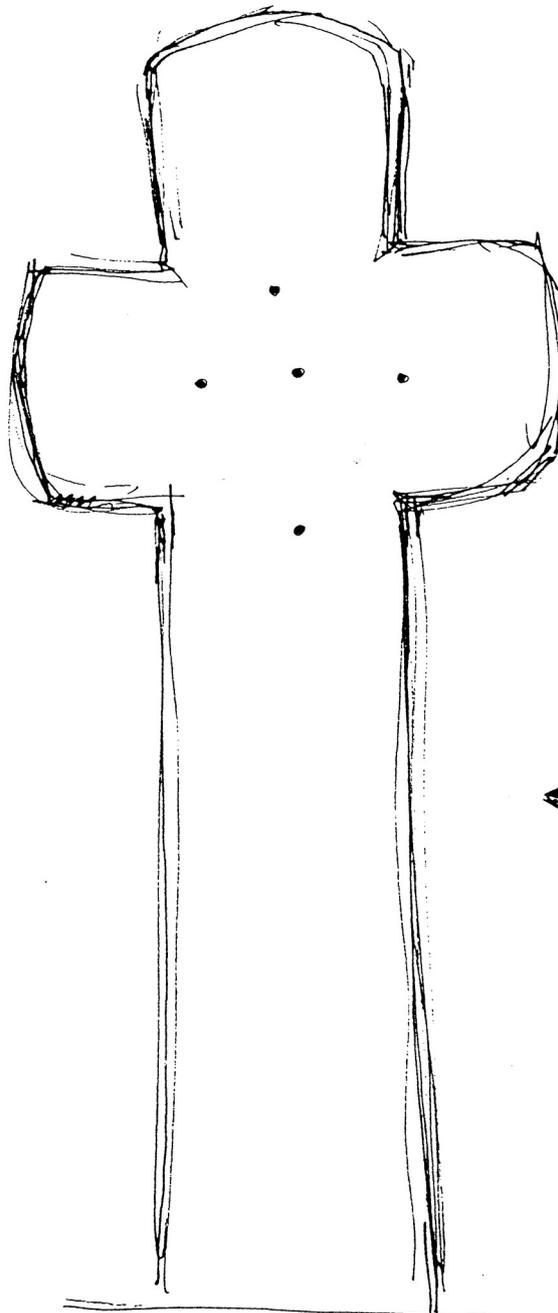
Doc. 1 Relevé

- Croix en palis de schiste sans base, forme latine simple à branches courtes, chanfreinée sur les deux faces (profil en biseau).

face Est

h. 187
cm. 81

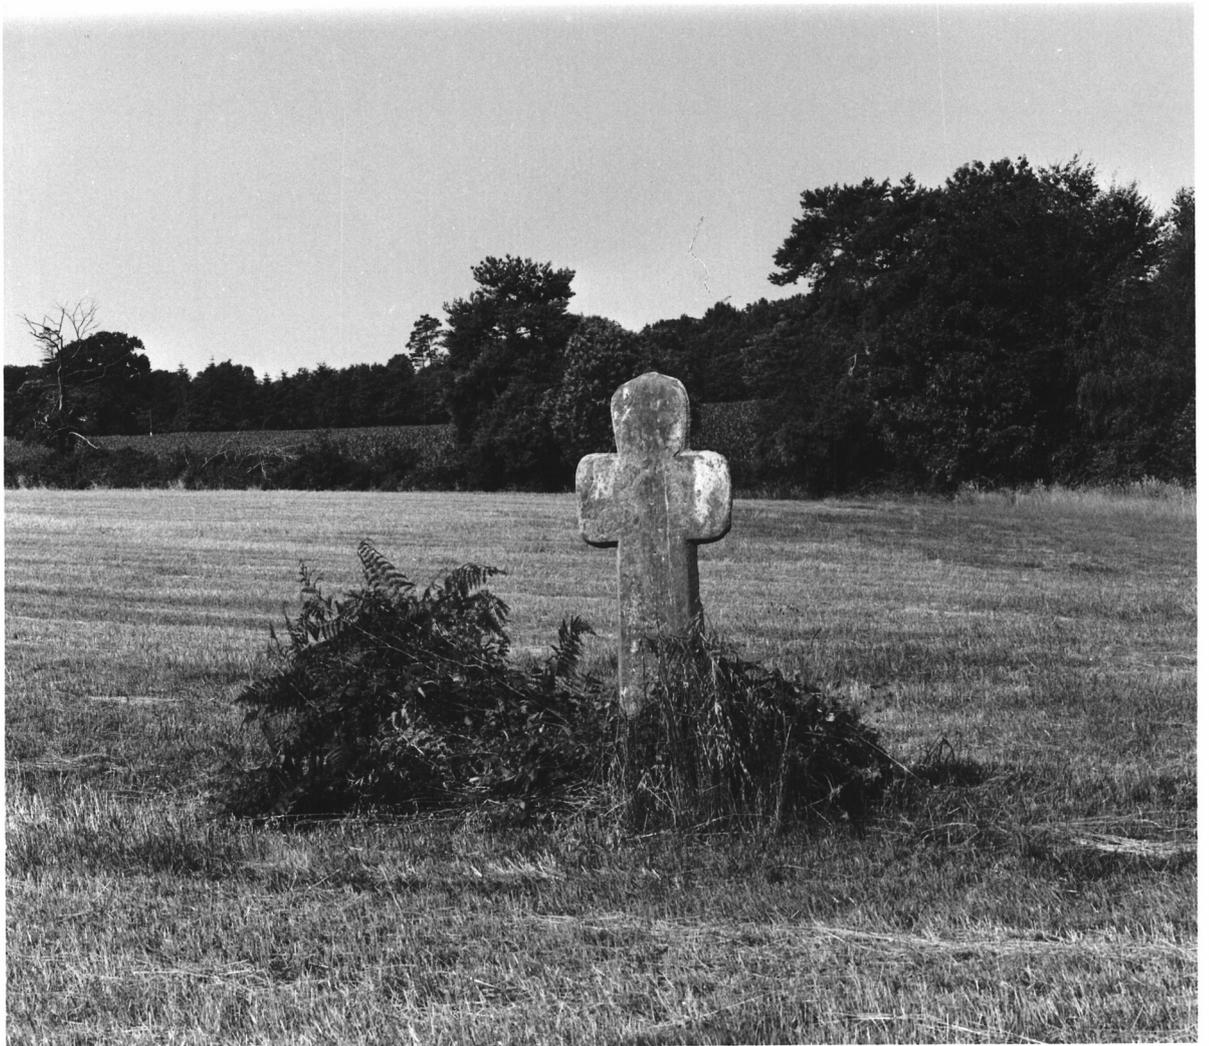
FIG.1 Vue de situation Est

- La croix est actuellement isolée dans un champ mais à l'emplacement d'un ancien chemin venant du village de Caro ; la croix située au Sud de La Boissière, elle aussi isolée actuellement et orientée de même à l'Est, pourrait baliser le même chemin.

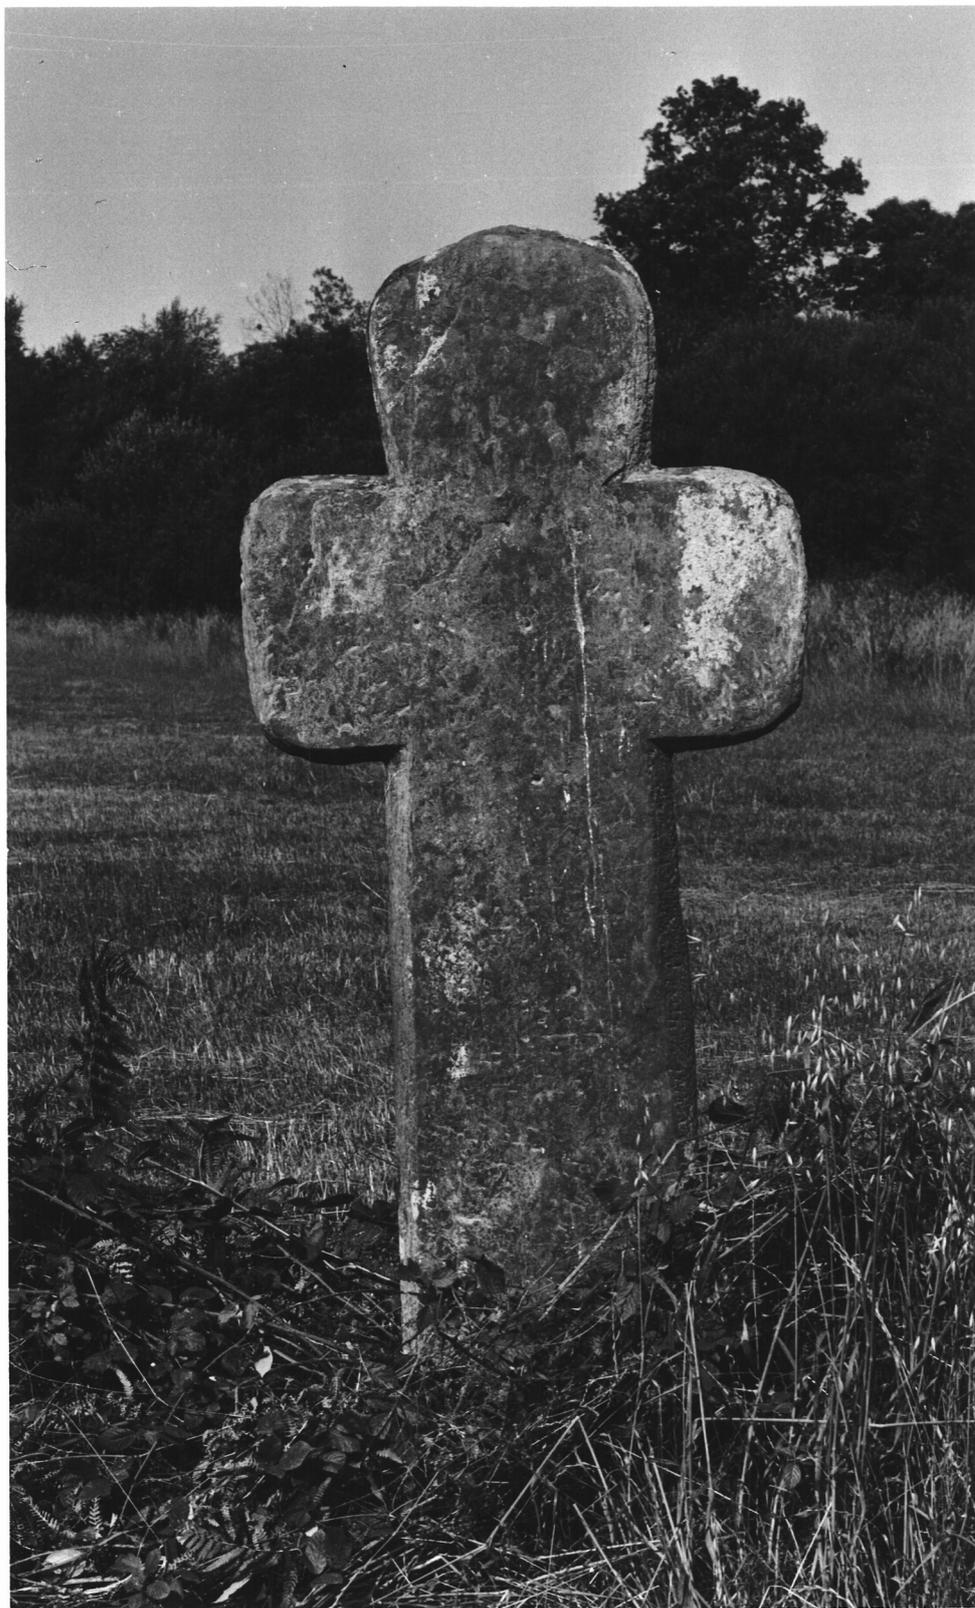
FIG.2 Face Est

SUJET : TROUS SYMBOLISANT LES 5 PLAIES DU CHRIST

- Représentation : cinq trous sur la face Est.

- La datation de cette croix est incertaine : fin du Moyen Age ou XVI^e siècle ; le motif des cinq trous est en effet absent au Moyen Age.
