EGLISE DITE CHAPELLE

SAINT MERIADEC

NOTICE  
DE REPÉRAGE

EGLISE SAINT MERIADEC

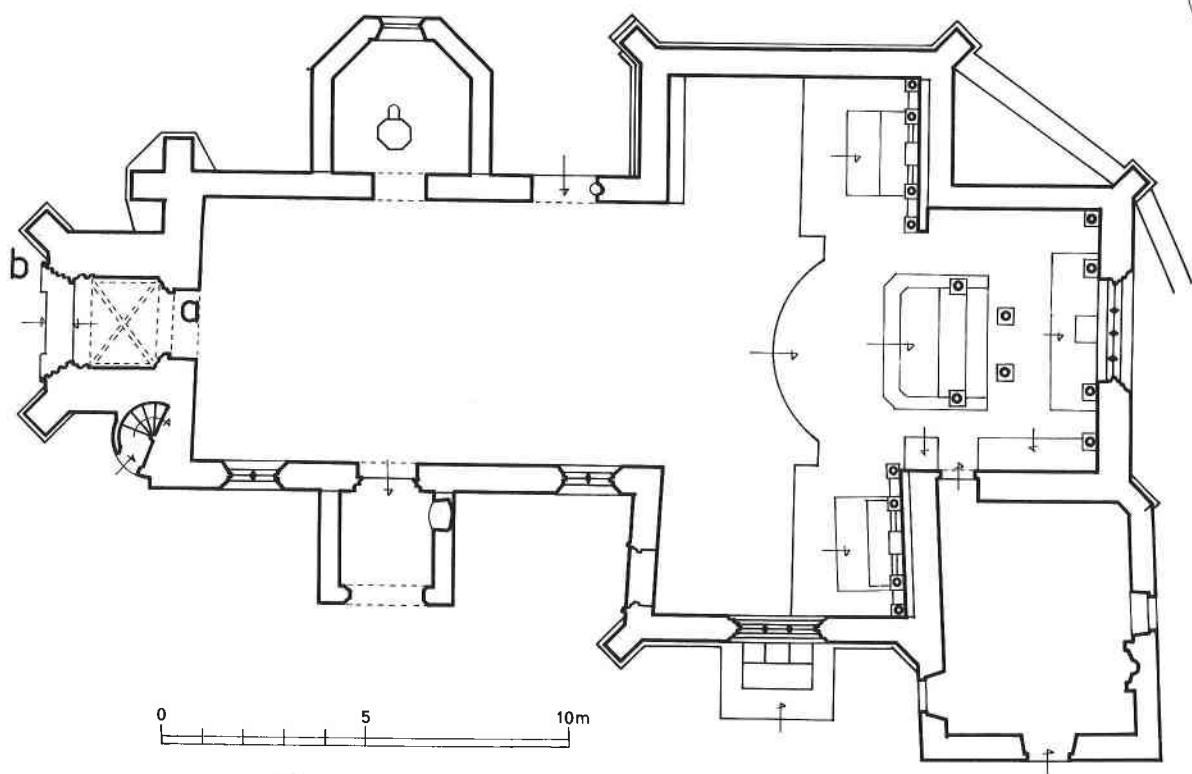
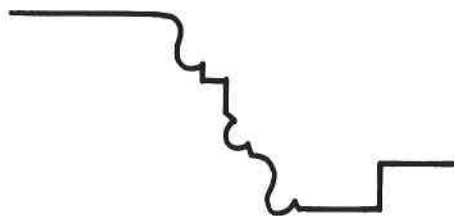
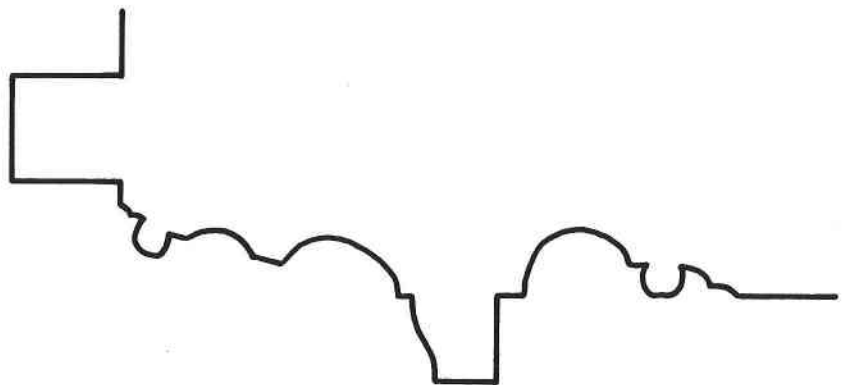
Plan au sol

Description : plan croix latine.  
clocher-porche.  
chevet plat.

Relève par l'Architecte  
des M. H. le 22 7<sup>me</sup> 1931

Plan : croix latine.  
chevet plat.  
clocher-porche.  
fonts baptismaux face à la porte S.

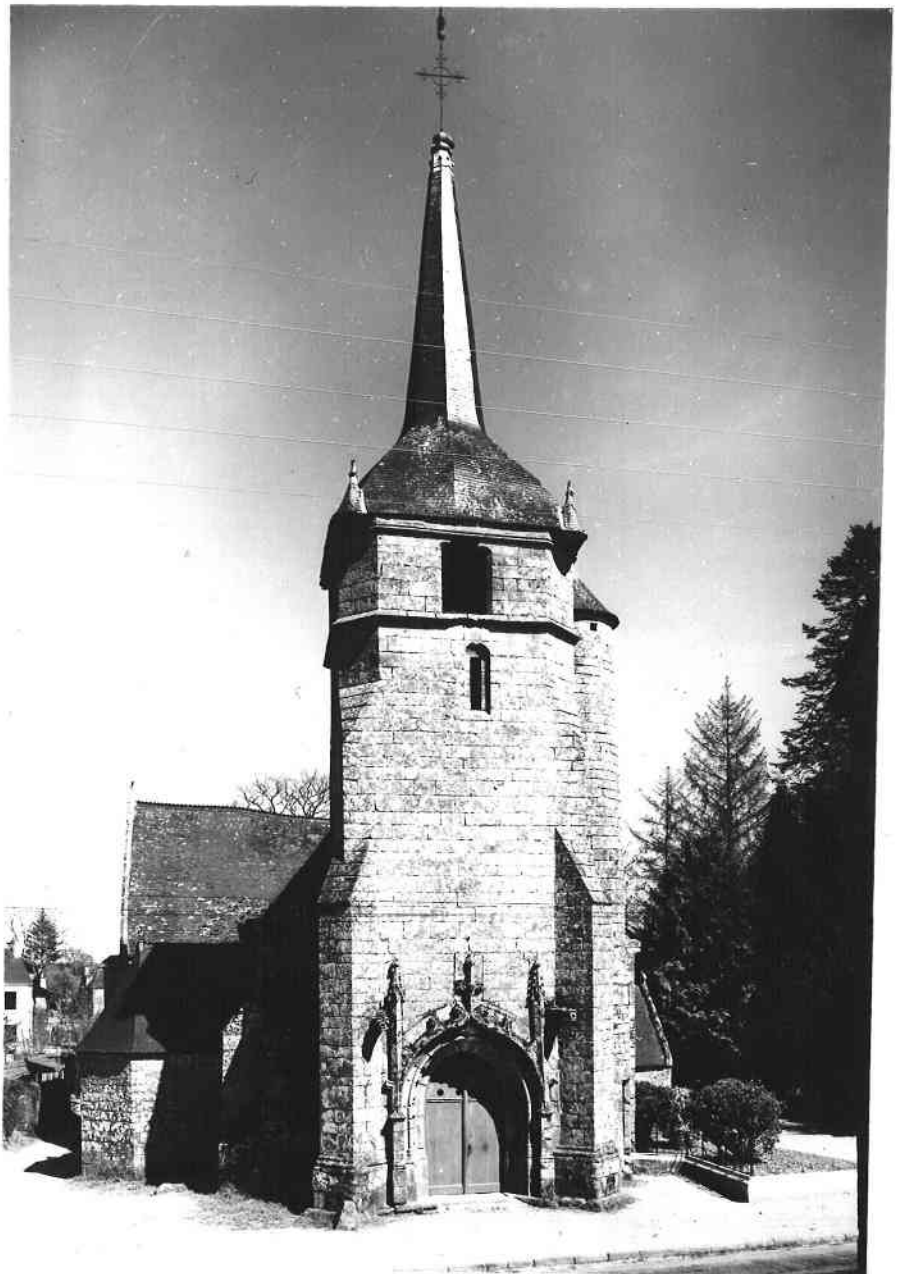
Fig. 2

Vue d'ensemble de la face Ouest de la tour  
du clocher

façade 2 contreforts arrivant à mi-hauteur du clocher - et au-dessus les angles du clocher sont ~~à~~ pans coupés.  
1 porte de façade (les 2 autres côtés sont fermés) : en arc brisé surmontée d'1 arc en accolade à crochets et terminée par 1 fleuron, et encadrée de 2 pinacles à crochets retombant sur 2 pilastres carrés. 2 voussures. d'1 des gorges 1 frise de feuillage grossier - 2 gargouilles de chaque côté des pinacles.  
(la façade est soulignée d'1 moulure à hauteur d'appui.)  
au dessus du mur est plat, percé d'1 pte ouverture rectangulaire inscrite ds 1 arcade plein cintre.

1 bandeau mouluré forme corniche sur les 4 côtés séparant du 2<sup>e</sup> étage très court et percé d'1 fenêtre ~~rectangulaire~~ rectangulaire avec ~~bandeau~~ sur corbeau (ou ouverture sur les 4 côtés) - corniche moulurée.

Plâche octogonale à 8 pans terminant 1 toit crené à 8 pans égaux et portant aux angles 4 ptes clochers circulaires.

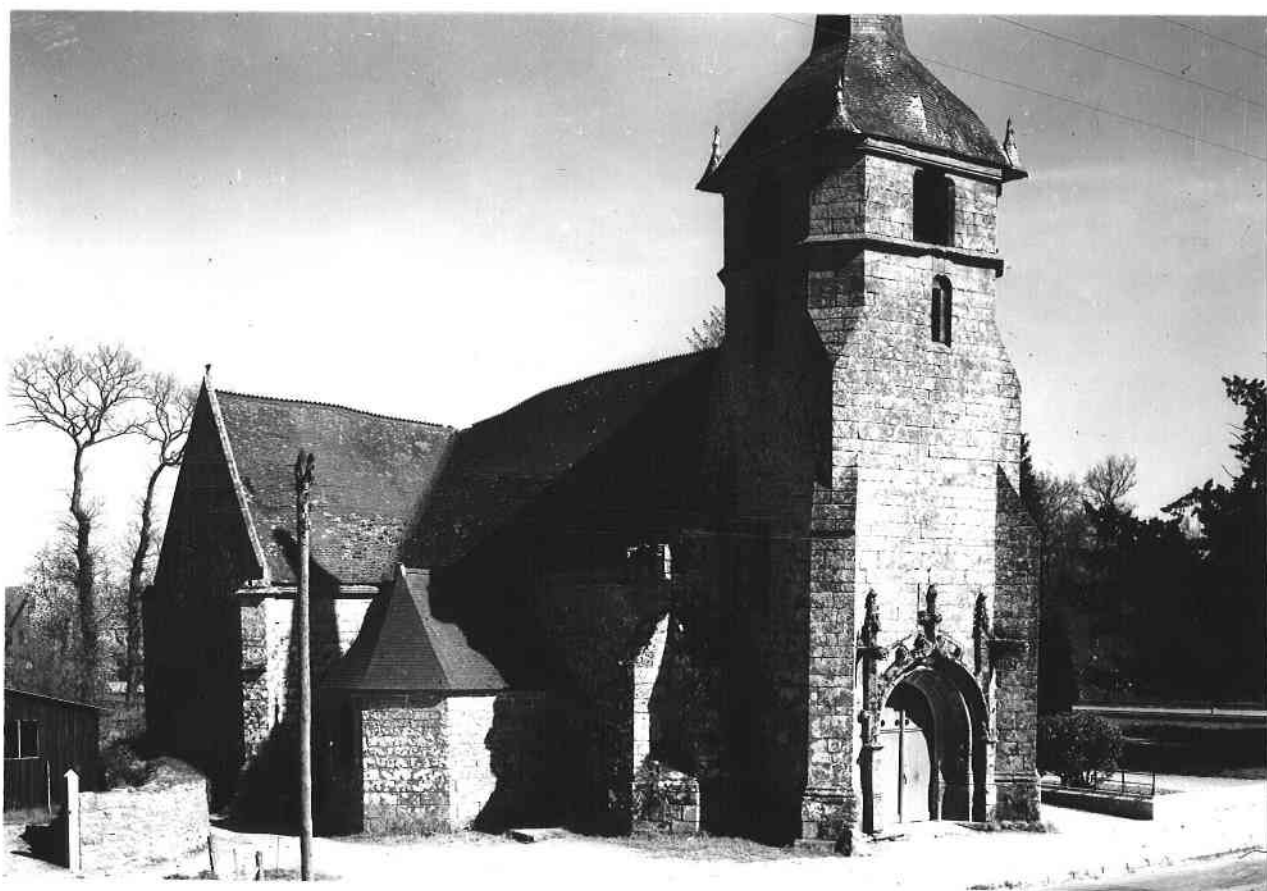
Fig. 2

Vue de situation prise du Nord-Ouest

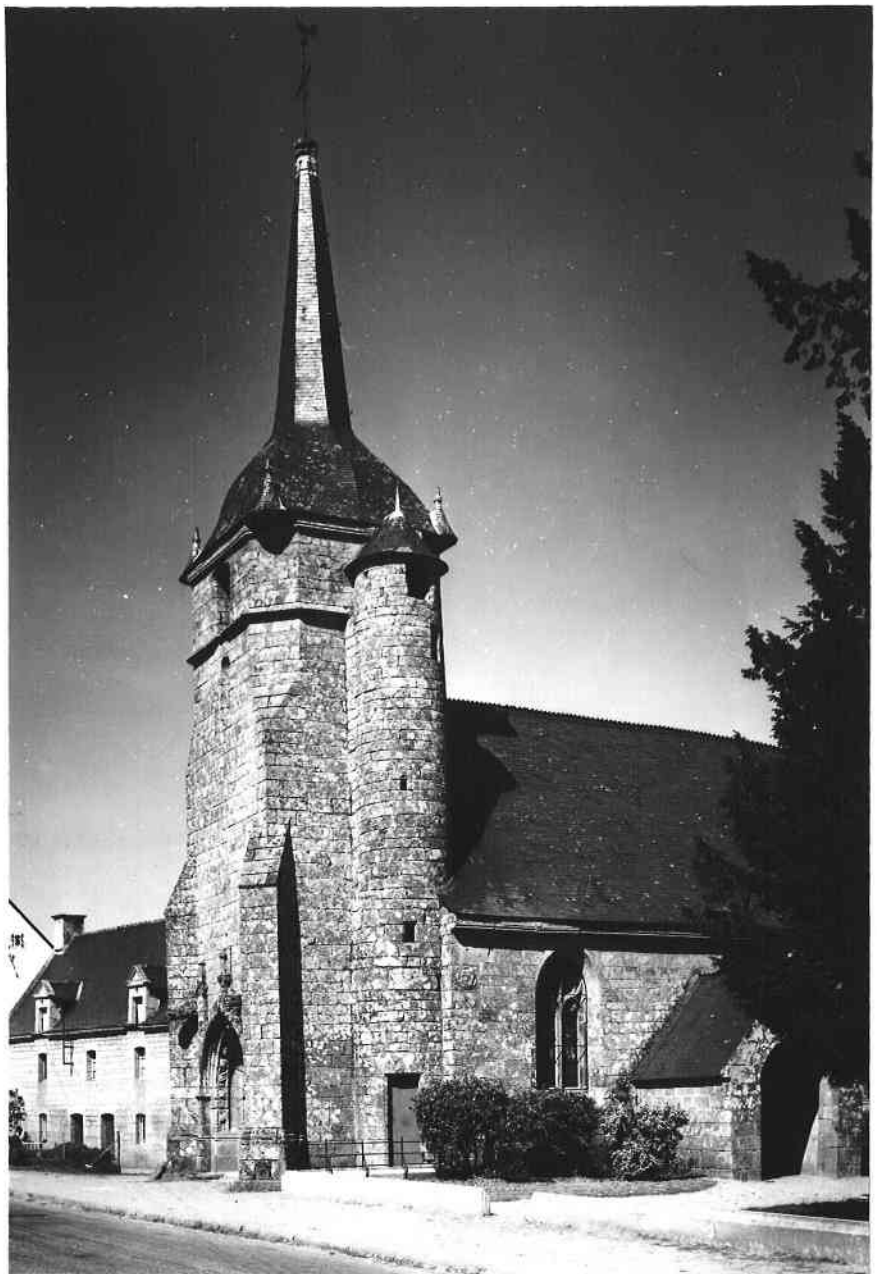
Fig 3

Vue de situation prise du Sud-Ouest

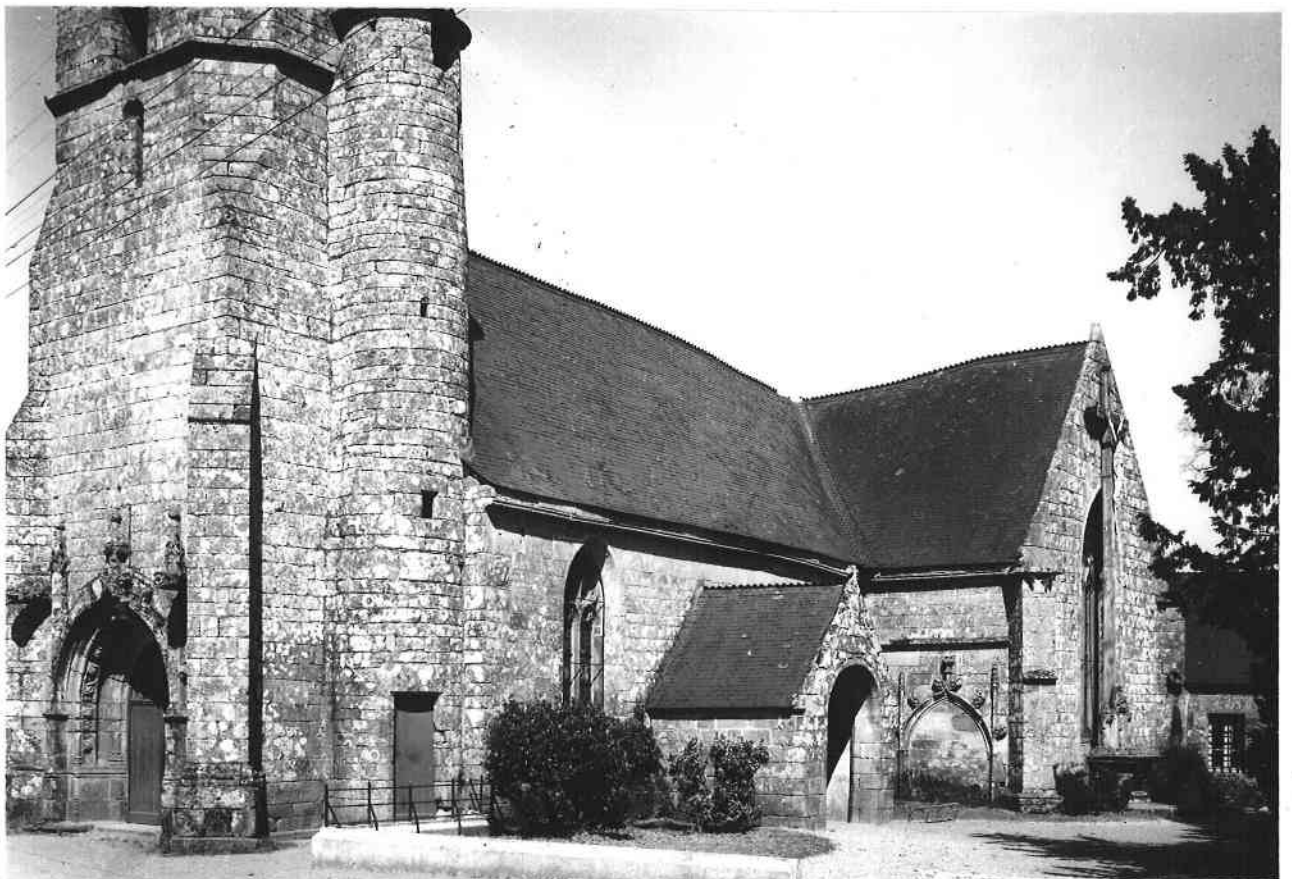
Fig. 4

Vue d'ensemble de la façade Sud

de chaque côté du porche 2 fenêtres en arc brisé ébrasé sur 1 pierre du chaînage 0 : 1 blason illisible.  
corniche moulurée sous le toit (avec tournoiement en bas relief à droite du porche)

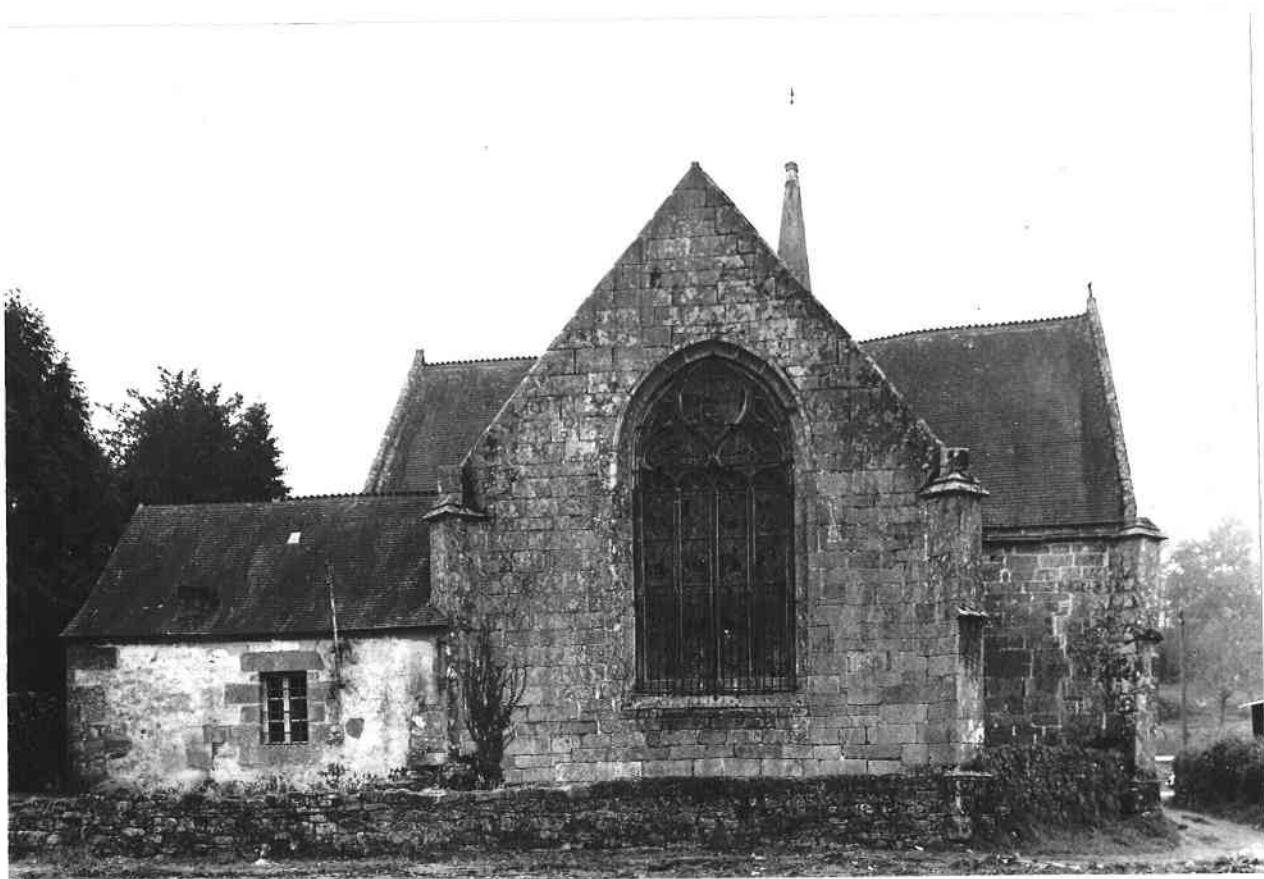
Fig. 5

PONTIVY-STIVAL 56  
EGLISE DE SAINT MERIADEC  
Vue d'ensemble du chevet  
Cliché BRACHET  
67.56.2605 V

Chevet plat. à 2 contreforts d'angle (base moulurée. corniche. se terminant par 1 souche carrée : départ de pinacles?). rampant appareillés en lits horizontaux.  
gde fenêtre ébrasée par incurvation  
1 fenêtre de mansarde ds le toit côté S. - mur aveugle côté N.

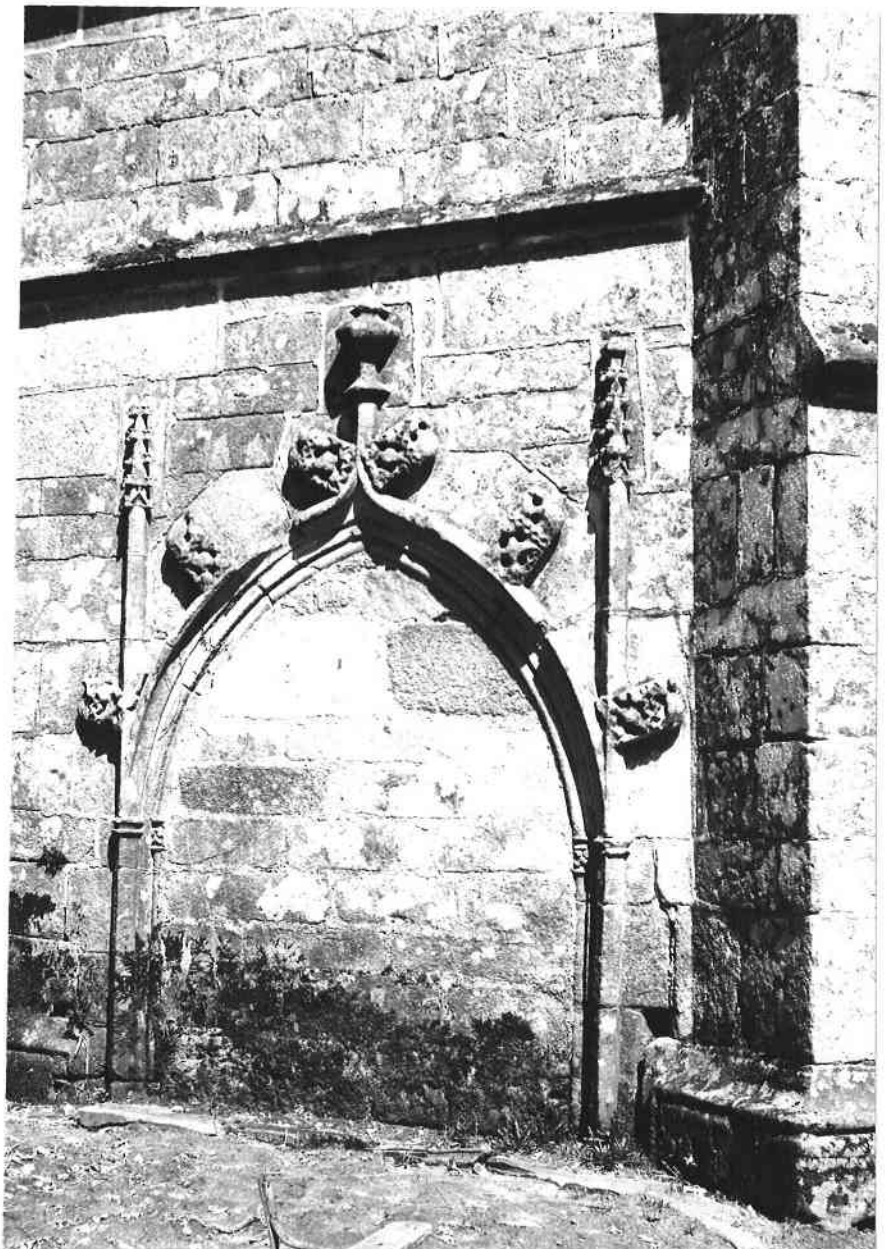
Fig. 6

Porte bouchée sur la face Ouest du bras Sud  
du transept

côté O. 1 porte ~~haute~~ en arc brisé mouluré surmontée d'1 accolade à crochets et fleuron - encadrée de 2 pinacles à crochets. juste au dessus 1 bandeau étroit coupe cette façade.  
côté S mur pignon, 2 contreforts d'angle à 2 ressauts. bases moulurées.  
gde fenêtre ébrasée par incurvation 1 arête - -

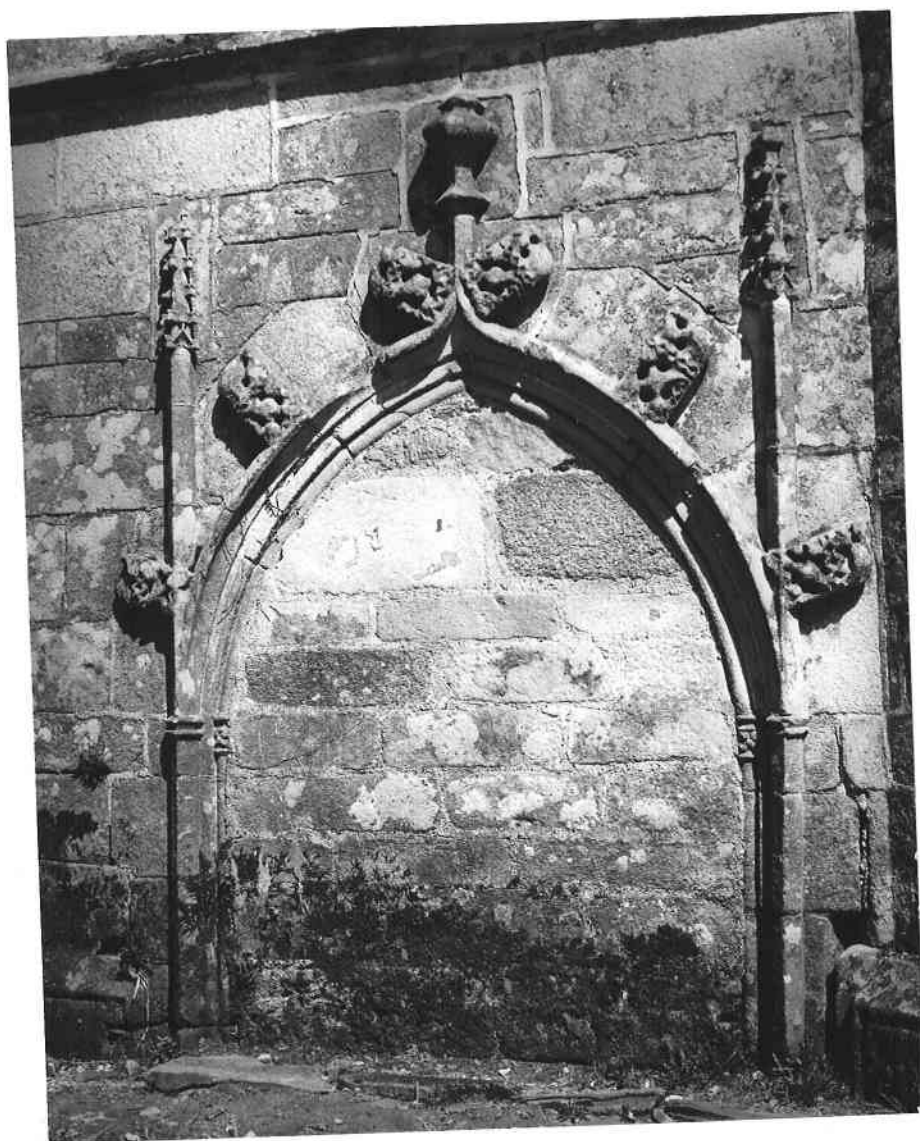
Fig. 7

Porte bouchée sur la face Ouest du bras Sud  
du transept - vue rapprochée

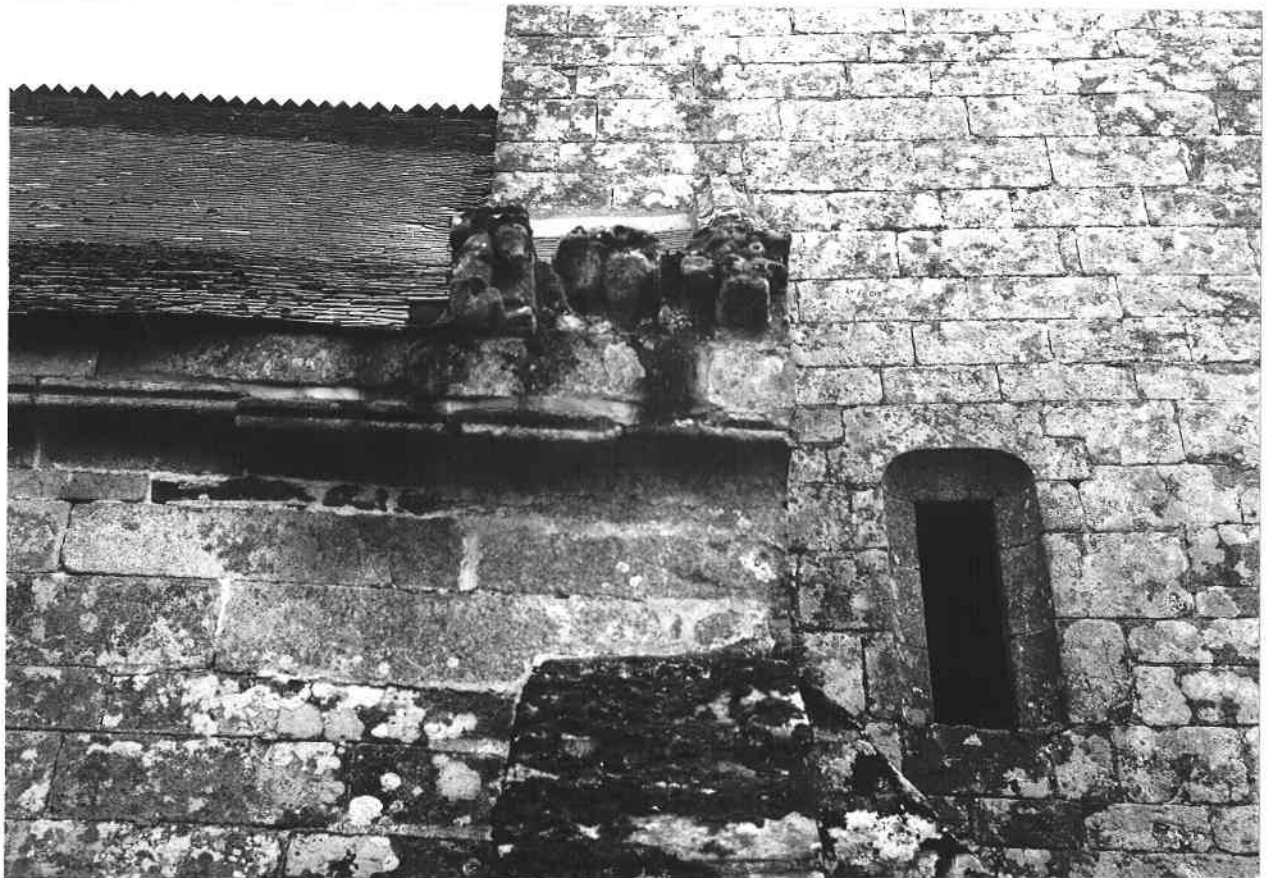
Fig. 8

Figures sculptées sur la corniche à l'extrémité  
Ouest du mur Nord de la nef

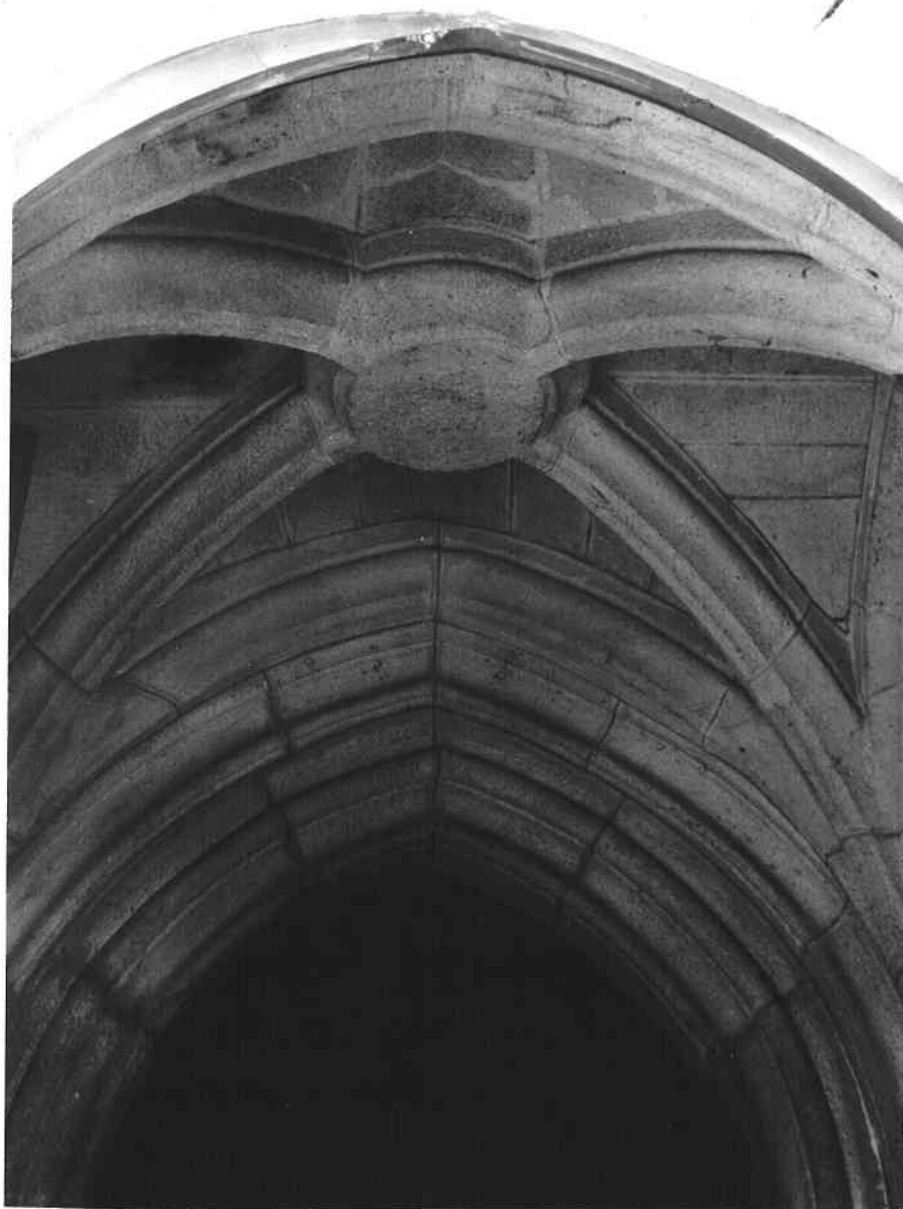
Fig. 9

Voûte du porche Sud

étroit par rapport à la massivité extérieure.  
on descend 1 marche on y entre - dalles de granit irrégulières couvert d'1 voûte d'ogive, gros arcs ogifs. large clé circulaire, plate. murs appareillés en granit.  
la porte de la nef est en arc brisé à 3 voussures retombant sur des colonnettes <sup>à base</sup> prismatique et chapiteaux d' imposte.  
on entre de plein pied ds l'église.

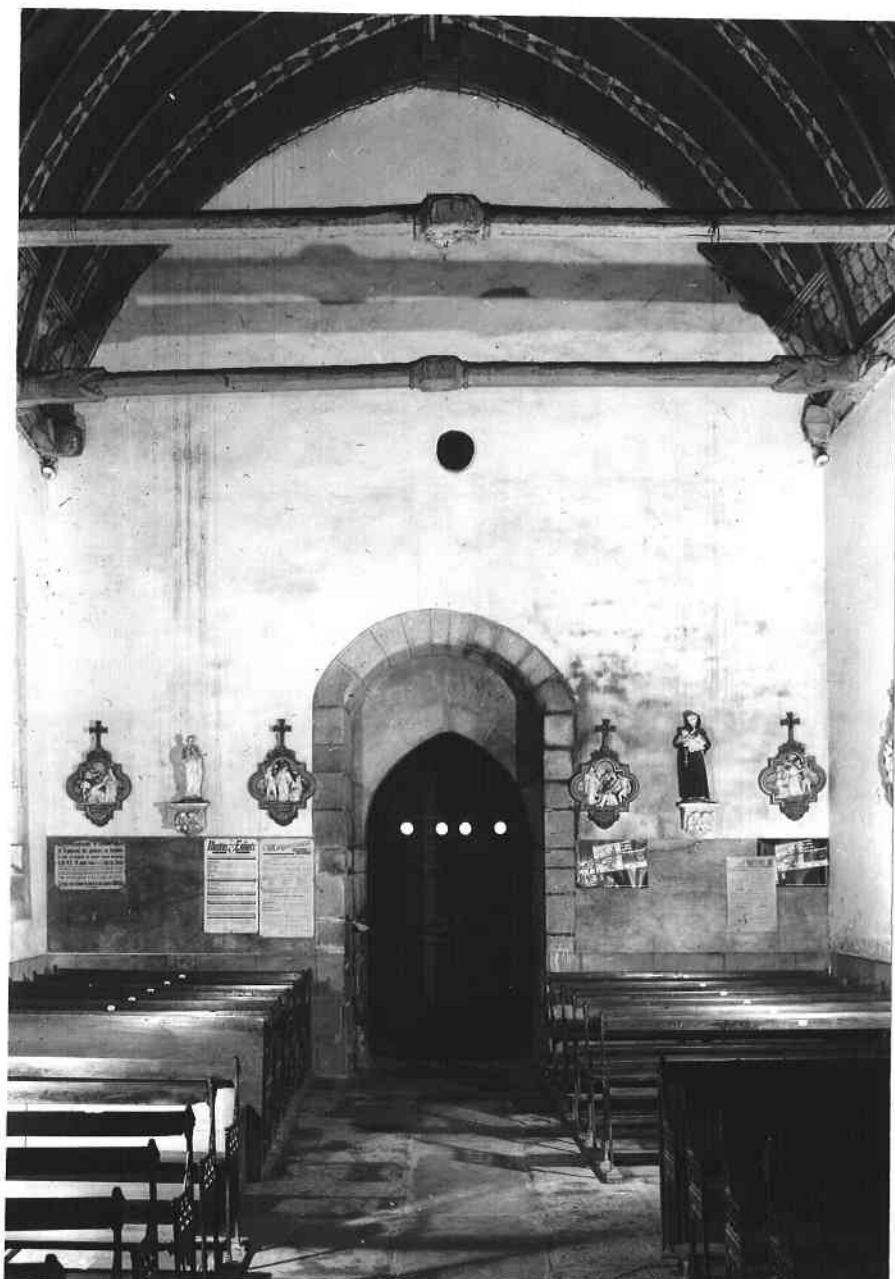
Fig. 11

Nef - vue d'ensemble du mur Ouest

Mur ouest : 1 gde porte en arc surbaissé.

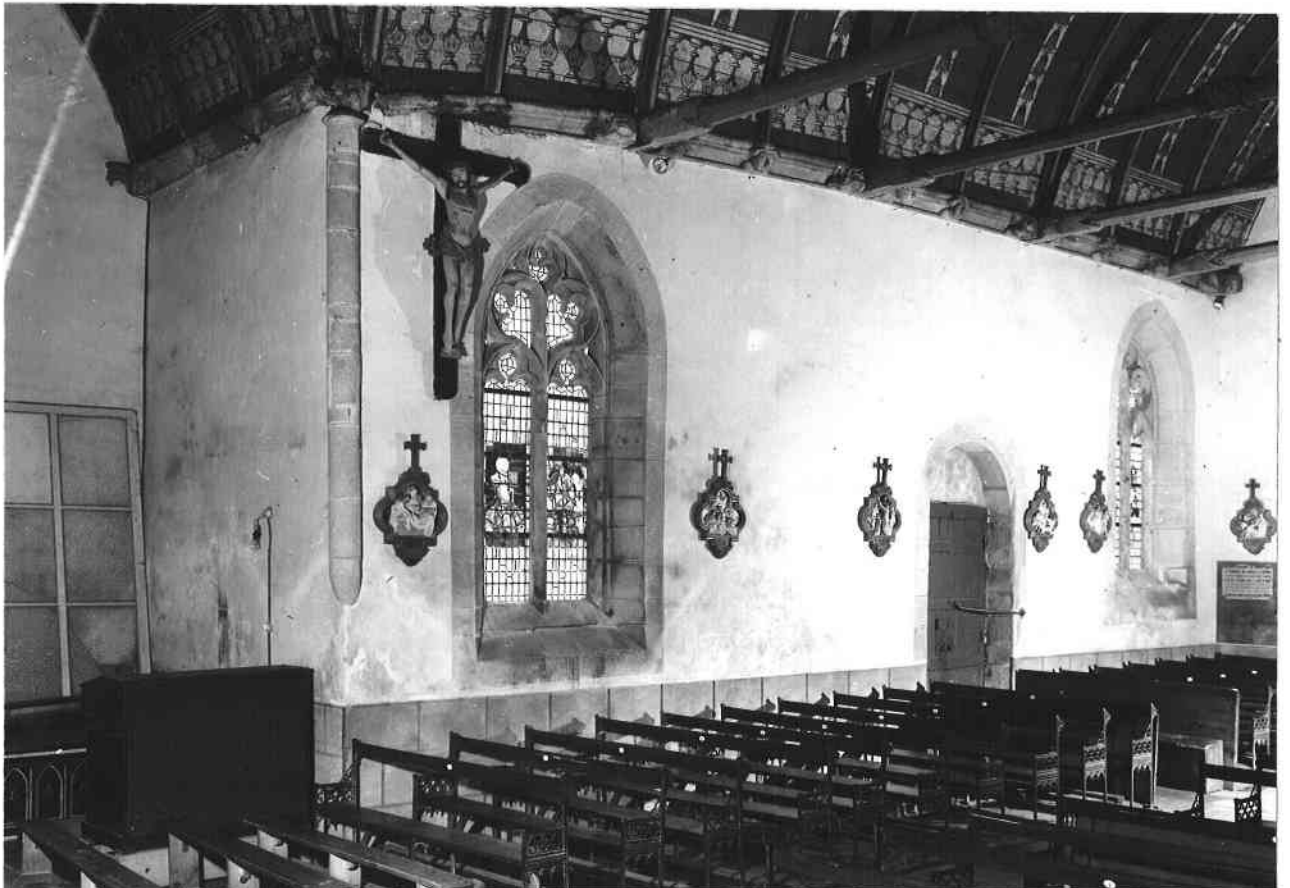
Fig. 12

Nef - vue d'ensemble du mur Sud

Mur sud : 1 porte plein cintre.

à droite : 1 fenêtre en arc brisé ébrasée, à meneau central  
et remplage à trilobes.

à gauche : 1 fenêtre identique.

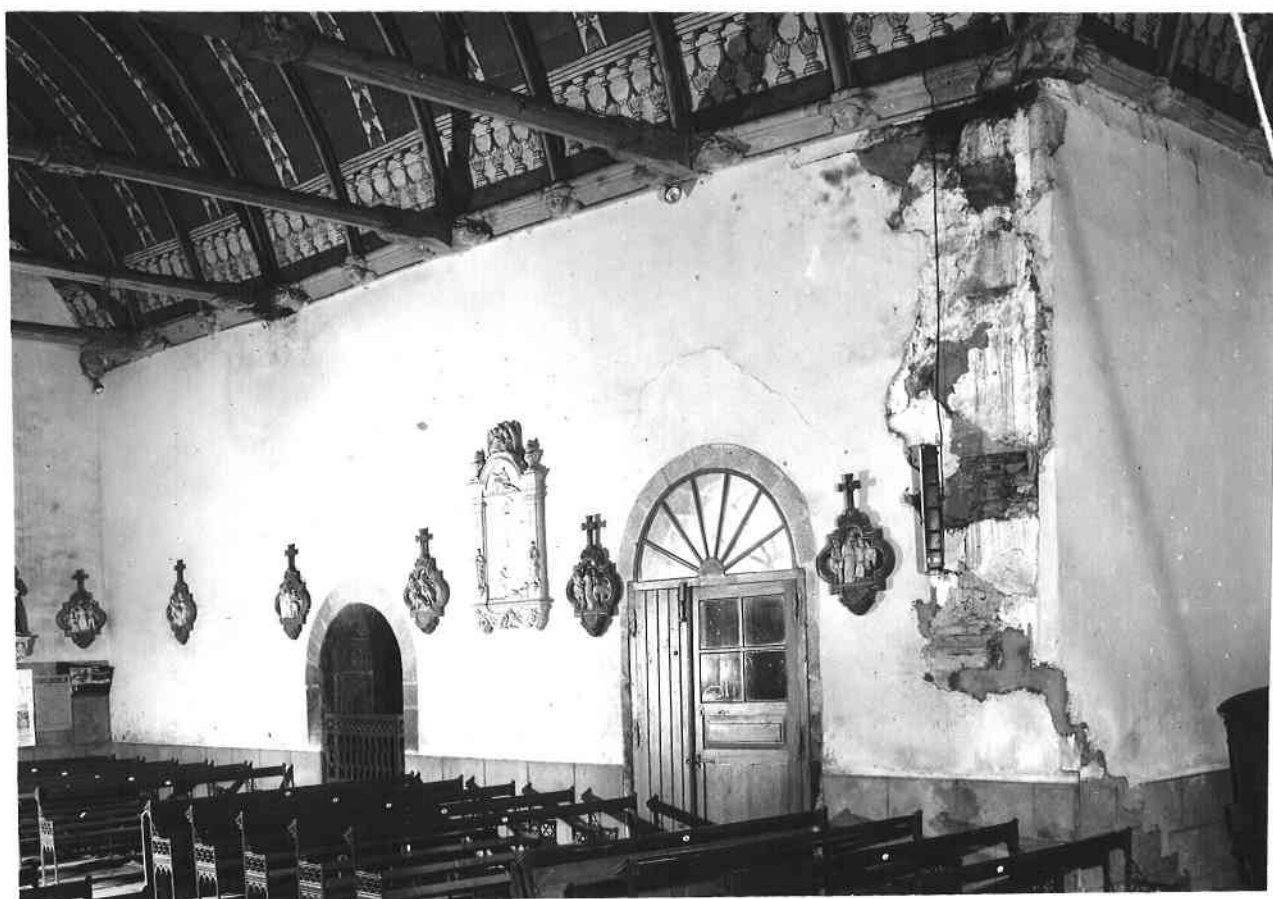
Fig. 13

Nef - vue d'ensemble du mur Nord

Mur Nord : 1 porte plein cintre côté chœur.

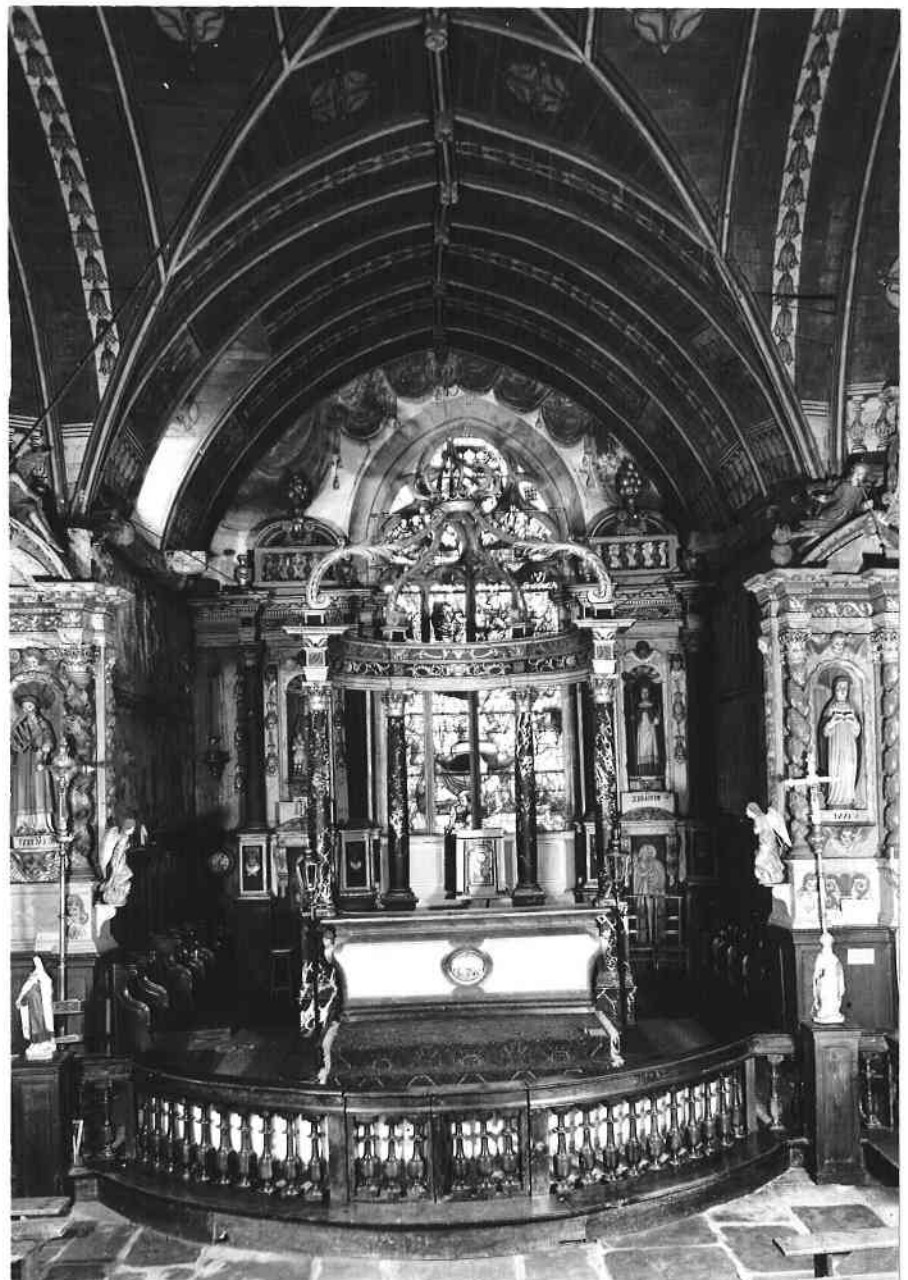
Fig. 14

Choeur - vue d'ensemble - Ouest/Est

Chœur : gde verrière légèrement ébrasée -  
à 1 meneau - m. genre de remplage  
que pour le croisillon S.  
sol du chœur surélevé et rayonnant en 1/2 cercle.

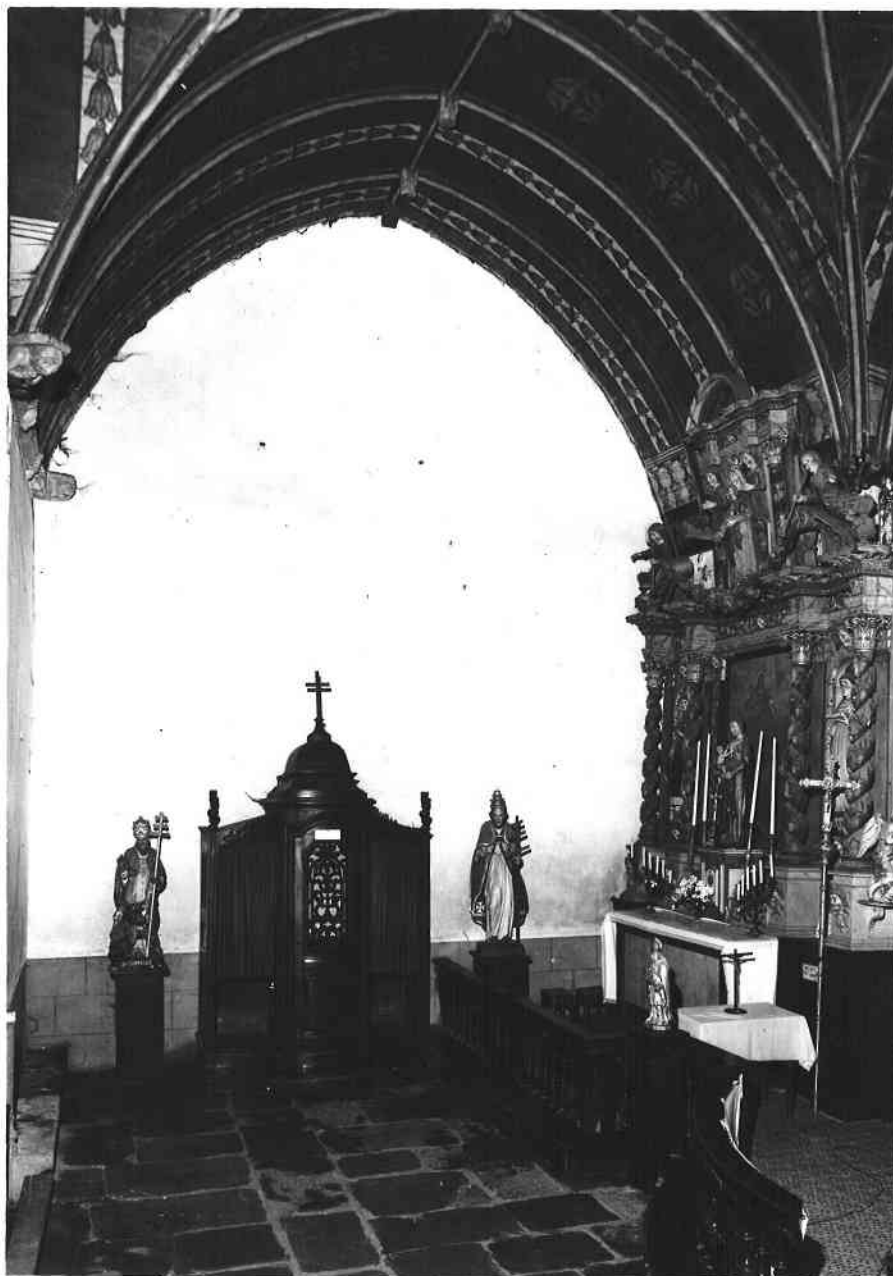
*Fig. 15*

Bras Nord du transept - vue axiale Sud/Nord

Croisillon N. : aveugle. le long du mur O. 1 ban de pierre, bas.

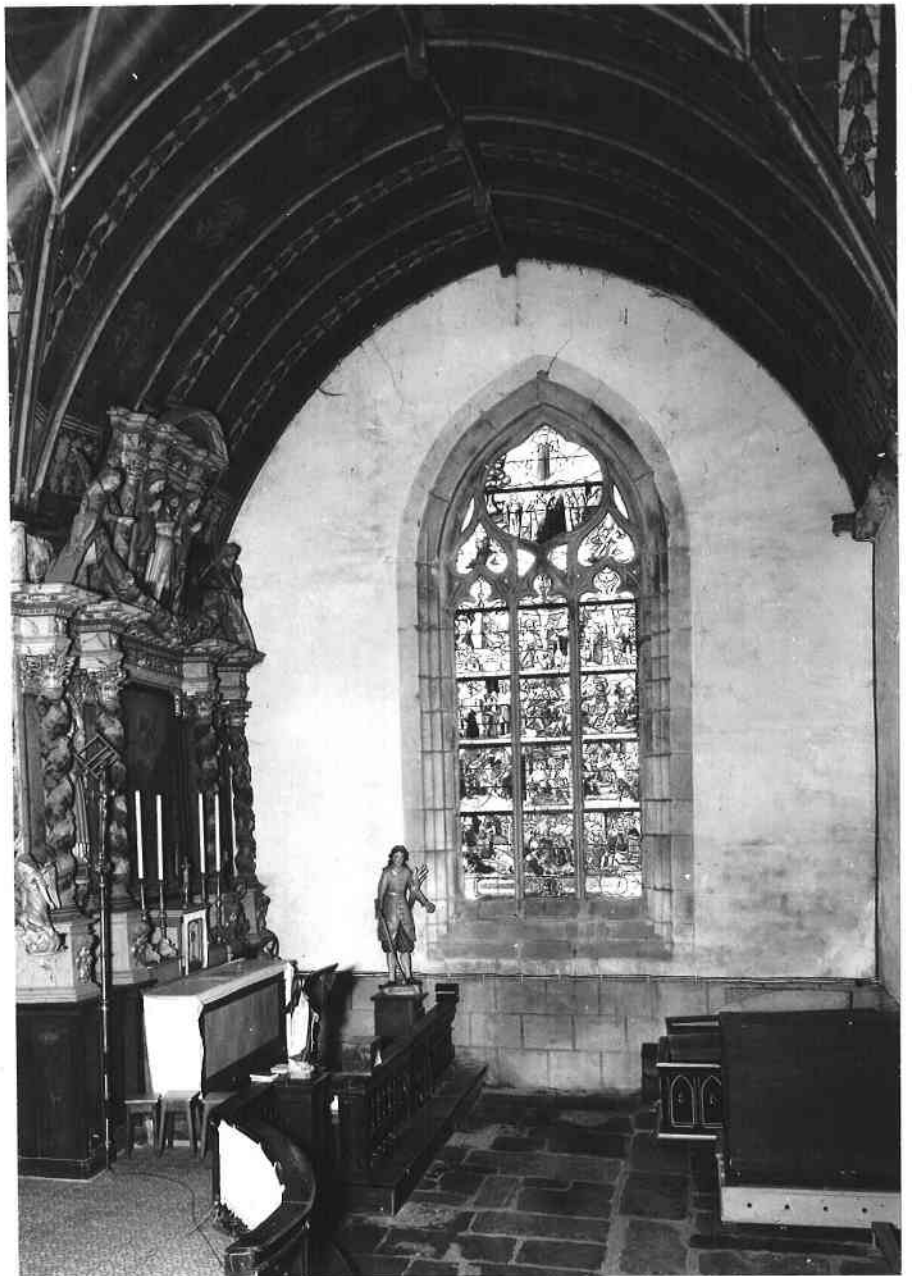
Fig. 16

Bras Sud du transept : vue axiale Nord-/Sud

Croisillon S : côté O et E aveugles.

Mur S percé d'1 gde verrière en arc brisé.  
ébrasement par incurvation. Arête divisée l'ébraser en 2 jusqu'à  
la retombée de l'arc.  
2 meneaux. remplage en œuf renversé et trilobes.
