Commune : PLOUGOULM

Dénomination : **USINE DE PRODUIT TEXTILE NON TISSE**

Précision : MOULIN DE TEILLAGE DU LIN

Dossier de PRE INVENTAIRE NORMALISE établi en 1985, 1989 par DOUARD, TOSKER

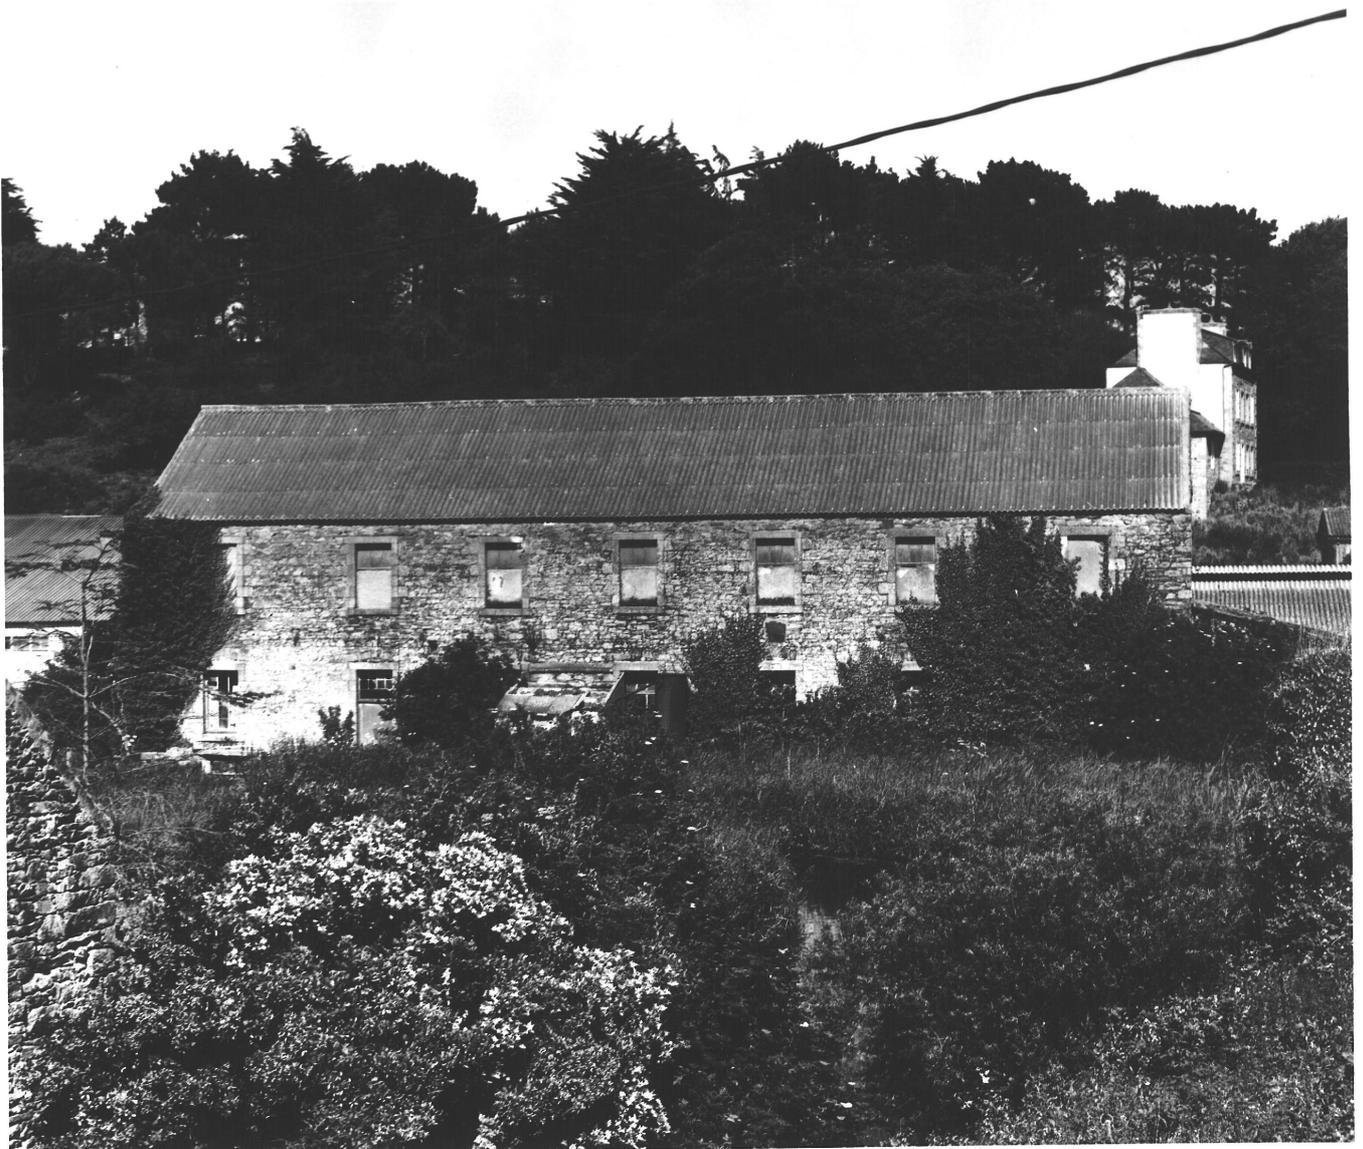
Fig.1 Moulin, élévation Ouest : vue générale

Il se présente en effet comme un grand bâtiment rectangulaire en pierre, à deux étages, percé de nombreuses ouvertures. Ses façades avant, du côté du bief, et arrière, possèdent chacune 14 ouvertures, dont 7 fenêtres pour le second étage et une porte encadrée de 6 fenêtres d'un côté et d'une fenêtre de l'autre pour le rez-de-chaussée.

Les ouvertures quadrillant régulièrement les deux façades possèdent toutes un encadrement de granite gris, et paraissent très étroites car leur hauteur équivaut deux fois leur largeur, pour la façade avant, et trois fois pour la façade arrière.

D'aspect austère, aucun élément d'architecture superflu n'anime ce bâtiment d'une symétrie rigoureuse.

Une voûte en granite située à la base de la façade arrière, correspond à la sortie d'eau de la roue. L'eau du bief qui imprimait le mouvement à la roue, passait donc sous le moulin. S'il ne reste rien des transmissions d'origine qui permettaient d'actionner les moulins flamands, nous trouvons encore les engrenages et les poulies qui transmettaient l'énergie produite par une turbine et un moteur, à la teilleuse, à partir de 1940.

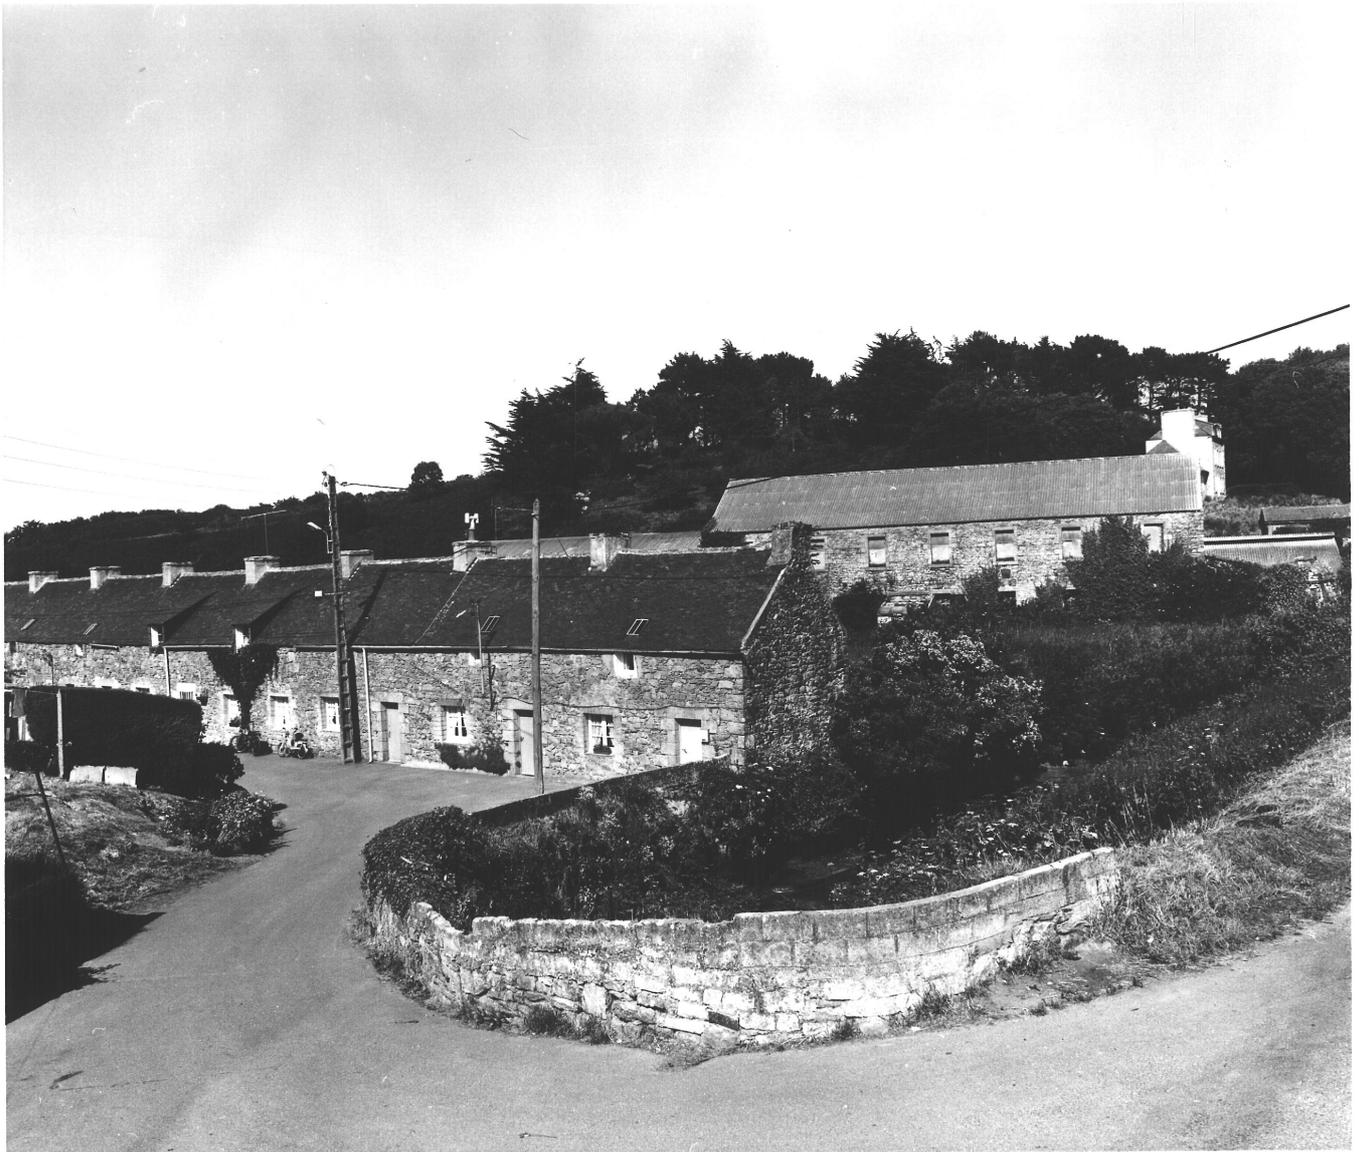
Fig.2 Maisons d'ouvriers, élévation Ouest : vue
générale

- Un ensemble d'une dizaine de petites maisons juxtaposées les unes aux autres, dans lesquelles habitaient les ouvriers du teillage.

Séparées du moulin et de la maison des propriétaires par le bief, elles sont très bien conservées et encore habitées.

Les matériaux de construction sont les mêmes que ceux utilisés pour le moulin, bien qu'ici la toiture soit d'ardoises, scandée de 11 cheminées et de 9 lucarnes.

A chaque logement correspond une porte et une fenêtre, ainsi qu'une minuscule fenêtre à la base du toit, laissant supposer que les combles abritaient une pièce dont l'éclairage provenait principalement de la lucarne.

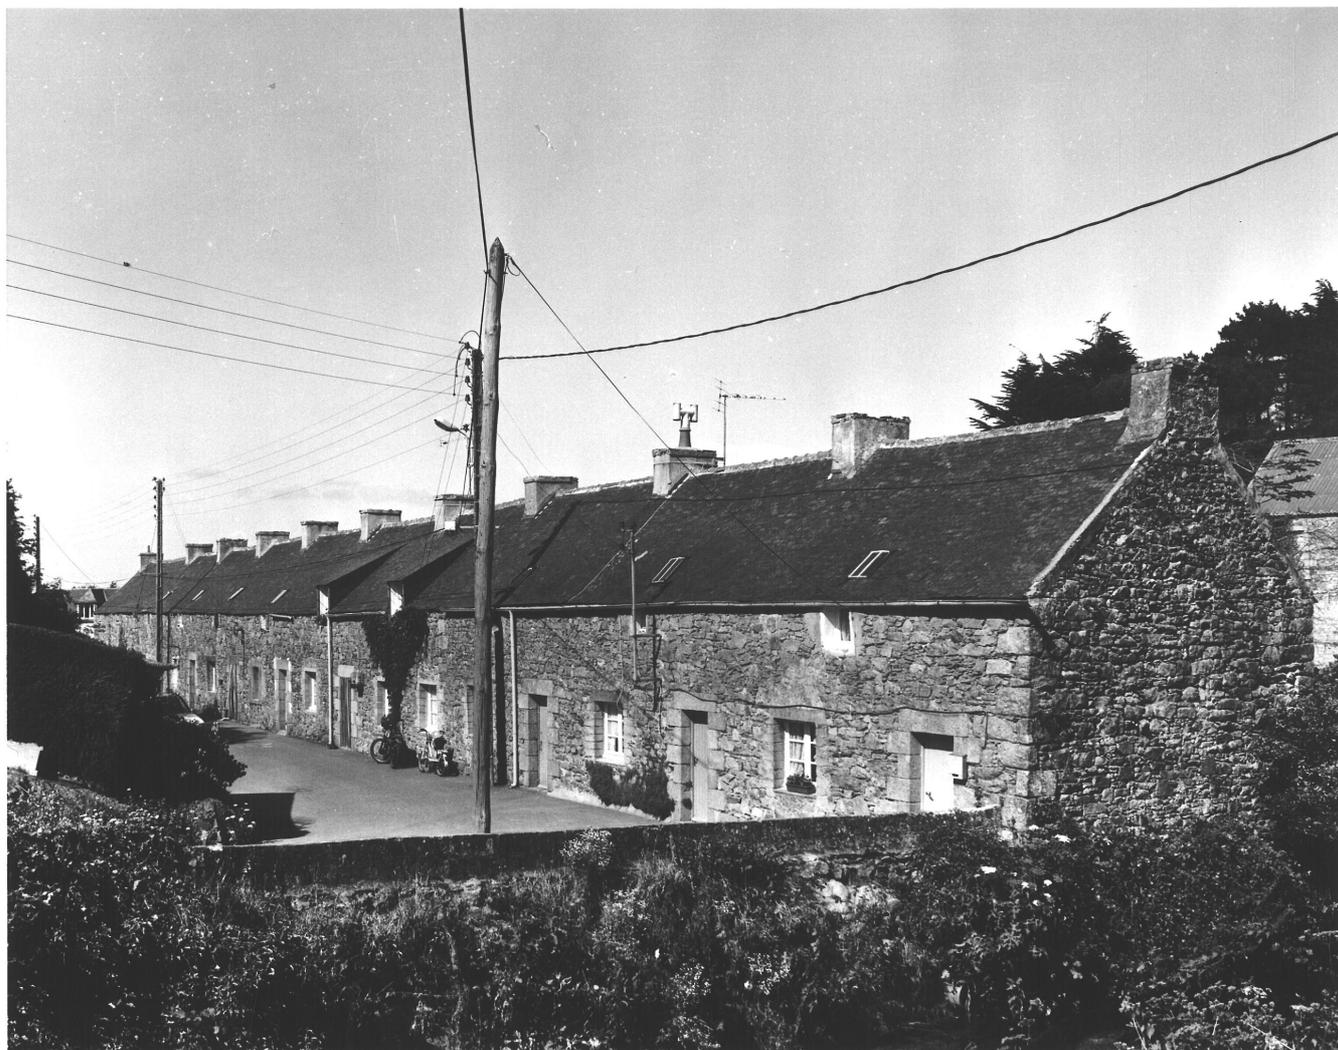
Fig.3 Maisons d'ouvriers, élévation Ouest : vue
générale de trois quart
