ROSCOFF

KERGUENNEC - Maison n° 1

KERJISTIN

## KERNENGUY

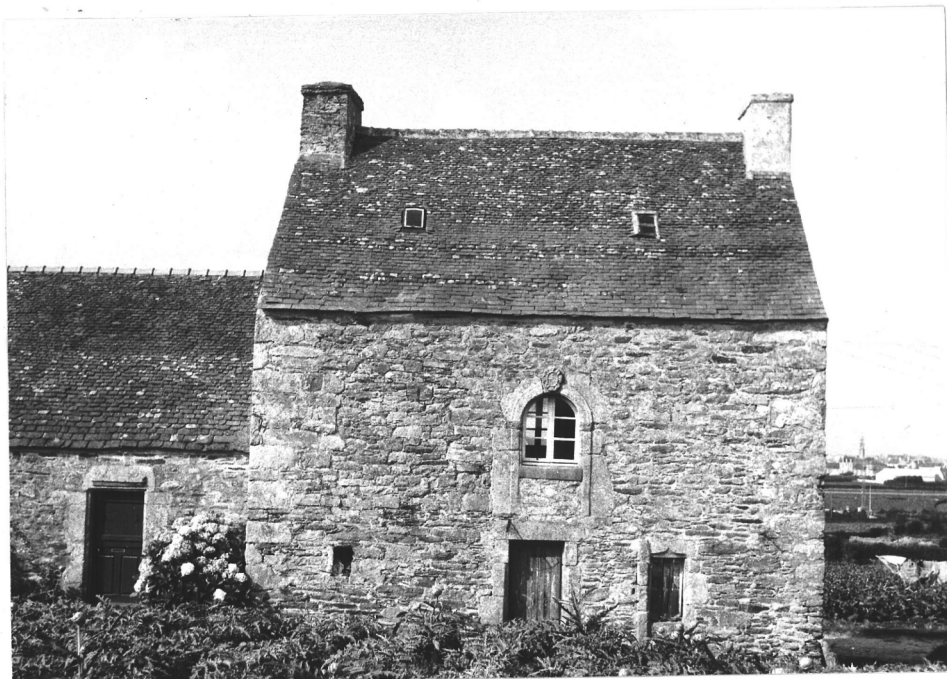
La fenêtre a été ménagée dans une porte qui donnait sur un escalier extérieur. Élément conservé d'un ensemble qui était plus important de type manorial, cette robuste maison mérite d'être sauvegardée.

4/6 - Elévation, maison n°1.

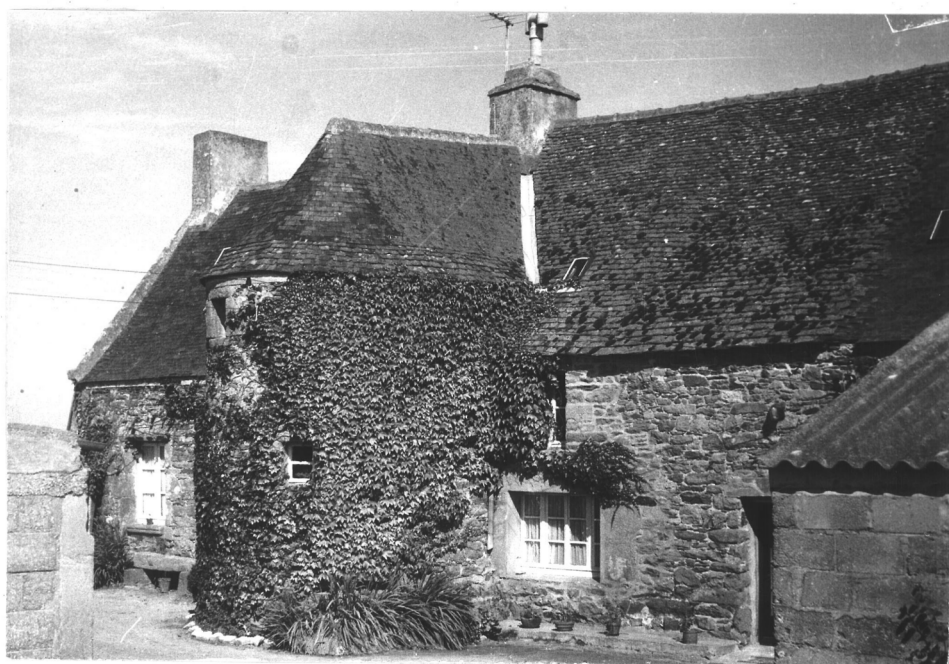
Maison basse, elle a une tourelle d'escalier circulaire en demi hors-œuvre sur l'arrière.

9/2A - Elévation postérieure, maison n°2.

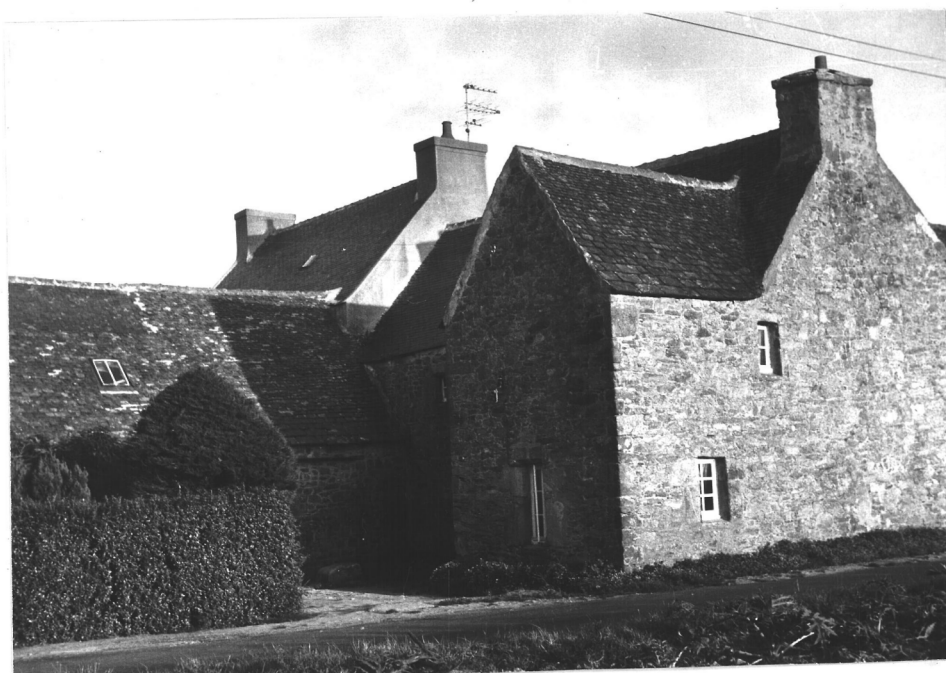
Maison rectangulaire à aile composant sur le côté du Nord une cour exiguë mais protégée.

Les plans des toits, la noble face exposée au couchant simplement éclairée par deux petites ouvertures, composent des volumes d'une simplicité telle que leur qualité risque de passer inaperçue, et dont la sobre harmonie pourra donner un aperçu de l'habitat rural commun traditionnel.

15/11A - Vue du Nord-Ouest.

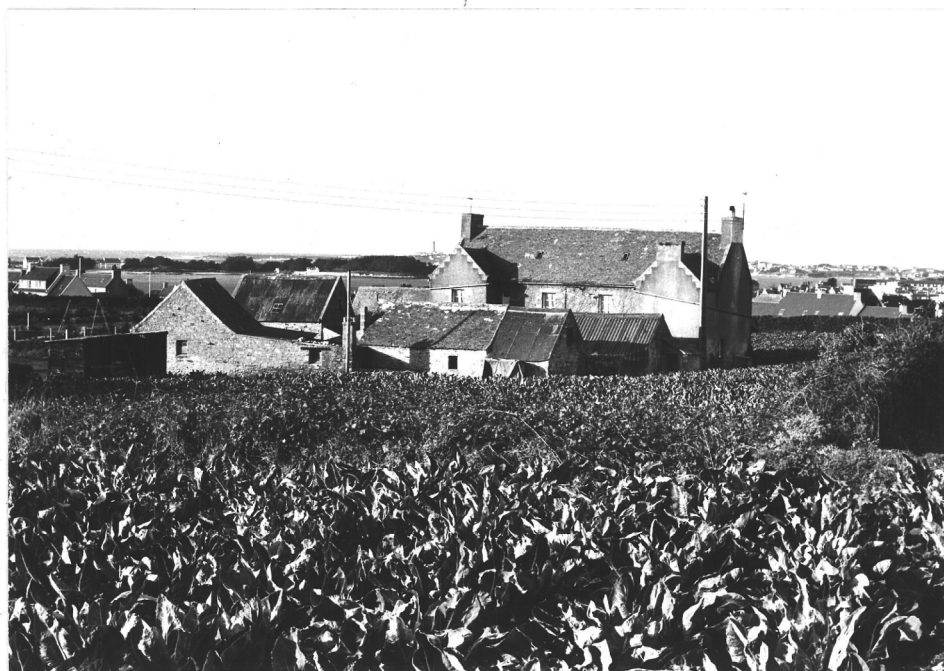
Grande ferme cossue du début du XX<sup>e</sup> siècle. Les volumes sont équilibrés, le corps central est de plan rectangulaire avec deux ailes au Sud.

Les communs sont répartis dans un apparent désordre, organisé au fur et à mesure des besoins autour de la cour centrale. Les exploitations agricoles de Roscoff connaissent peu les grands hangars qui ont changé l'allure des hameaux et des villages en d'autres endroits.

52/11A - Vue générale du Sud.

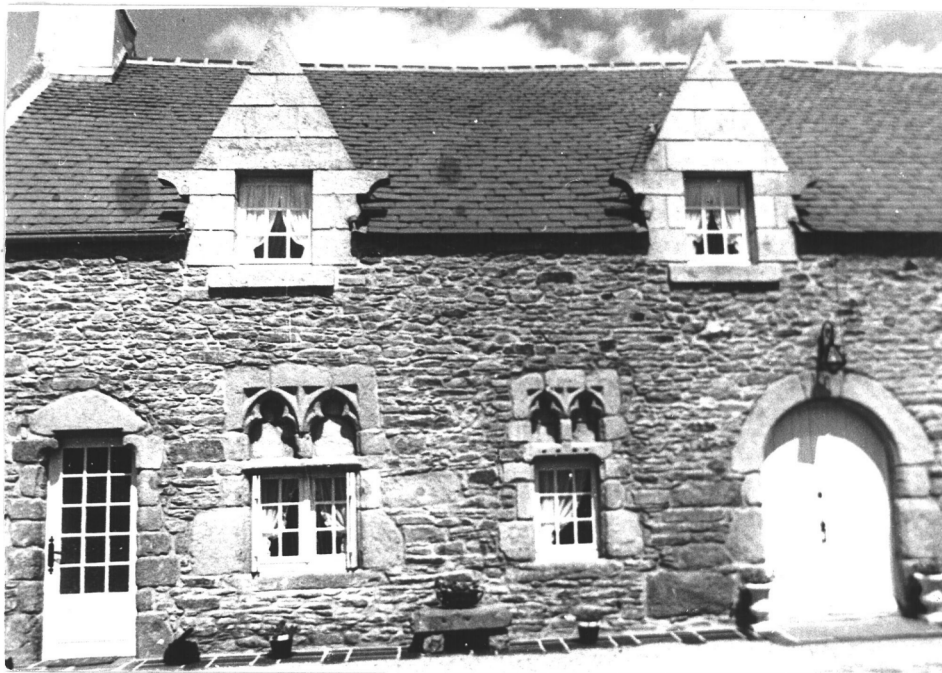
32/8 - Maison restaurée avec réutilisation d'éléments anciens (XIV<sup>e</sup> siècle). Lucarnes modernes.

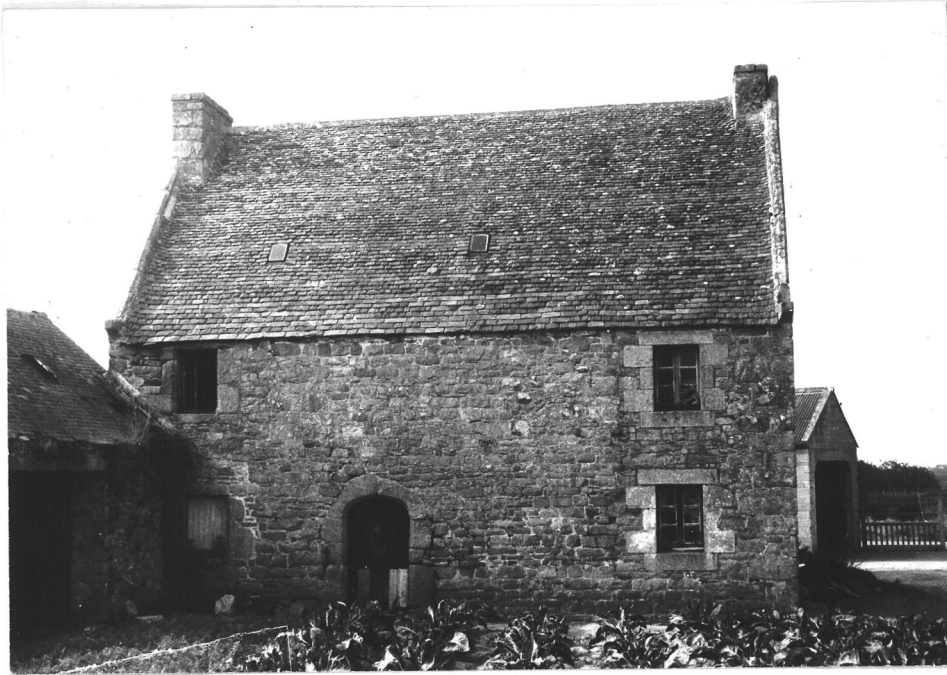
1/16A - Vue de l'Est.

Volumes, parti général distribution des ouvertures, qualité appareillage des pignons (évoquant autrefois l'existence de chaume ?). Bâtiment pouvant dater du XVII<sup>e</sup> siècle.

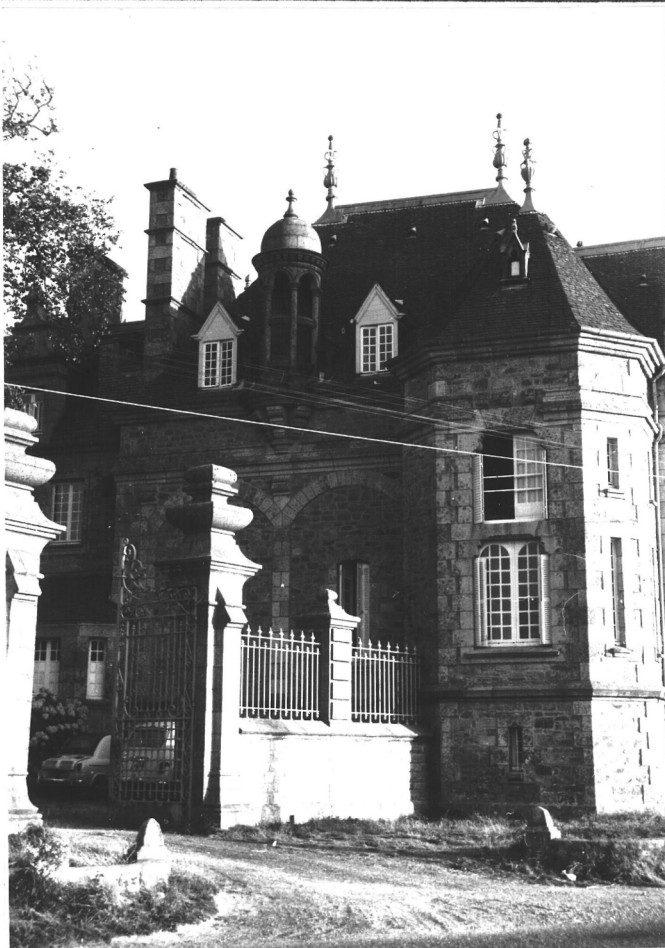
'15/9A - Vue du  
Nord-Ouest.

Architecture imposante et compliquée de la fin du siècle dernier, empruntant des éléments au répertoire gothique (pinacles ..) et à celui de la Renaissance (dôme en encorbellement).

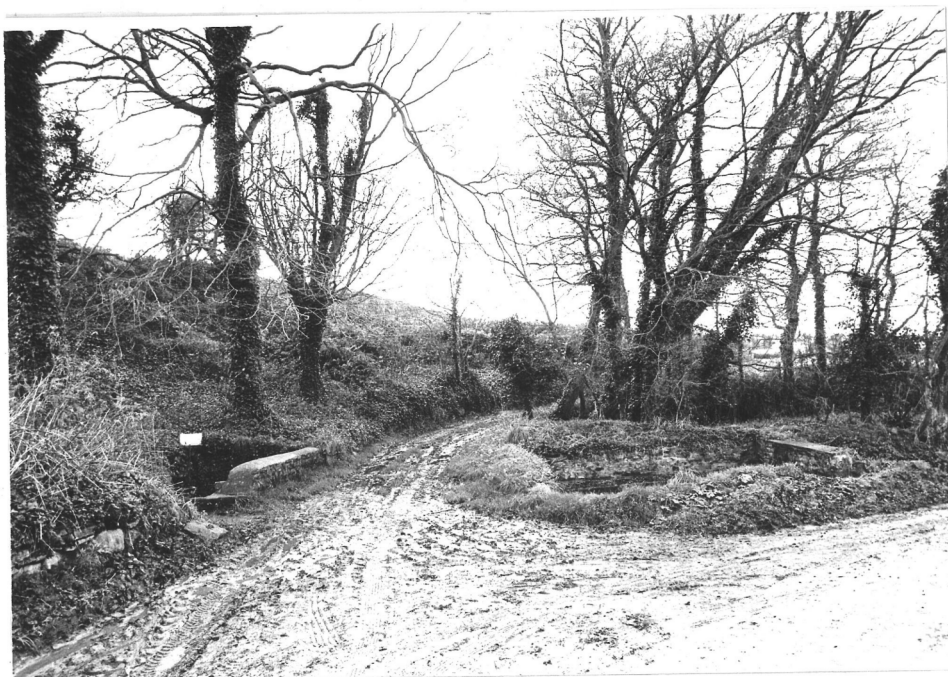
A gauche du chemin, la fontaine, à droite, le lavoir.

Ceci est un bon exemple de ce que l'on peut conserver à peu de frais, ce qui fait l'originalité du paysage rural. Un coup de buteur peut supprimer en un instant ce lavoir qui ne sert plus. Ce serait dommage.

47/17 - Vue d'ensemble de la fontaine, à gauche, et du bassin.

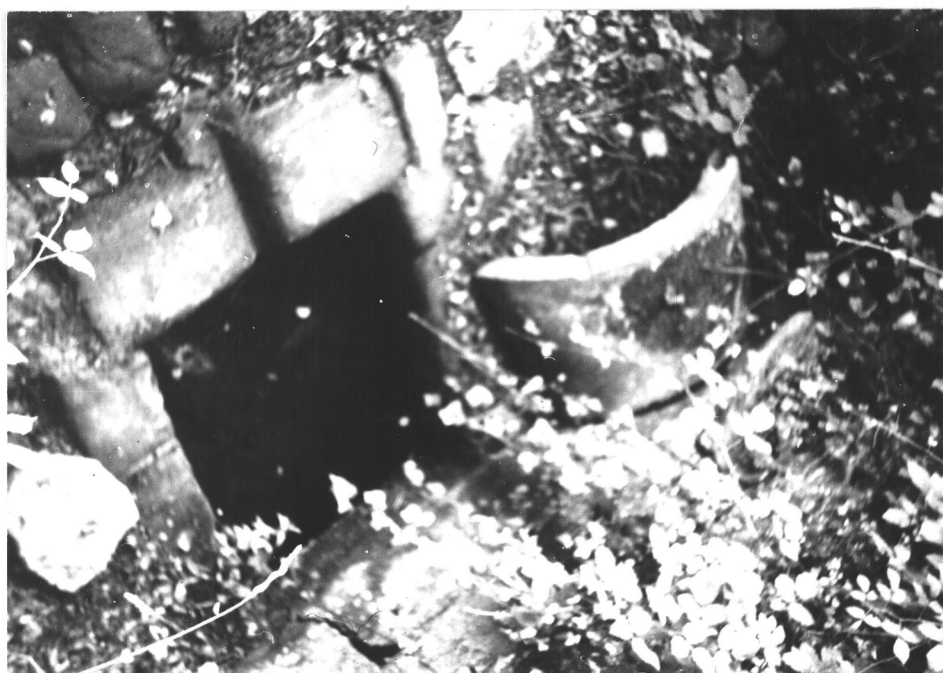
14/2A - Détail de la fontaine.

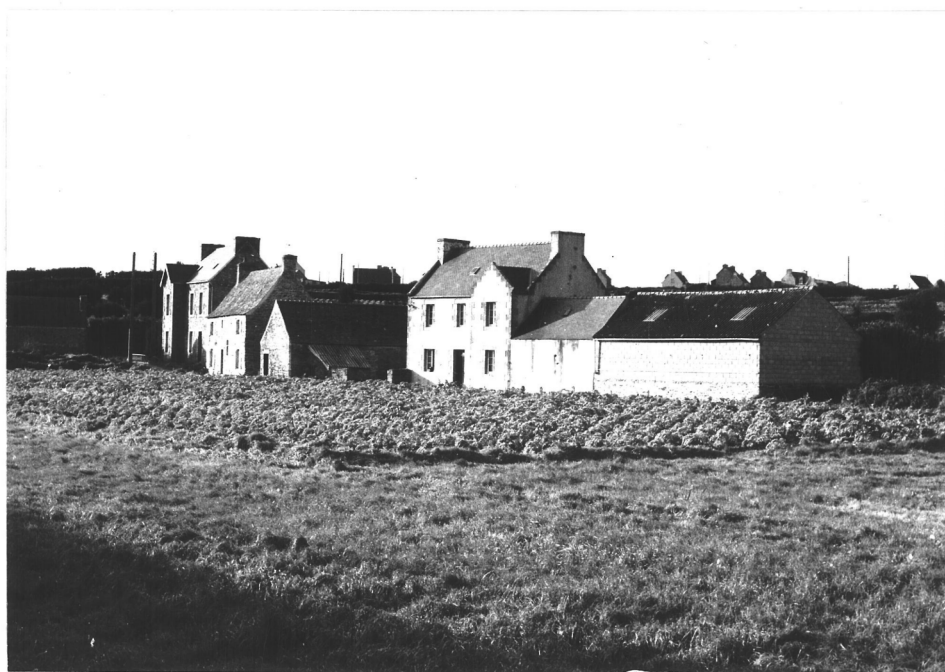
51/7A - Fermes de Penprat. Contraste entre le bâtiment le plus vieux (3° à partir de la droite) au volume et aux lignes harmonieuses et les autres bâtiments aux formes et aux matériaux médiocres.

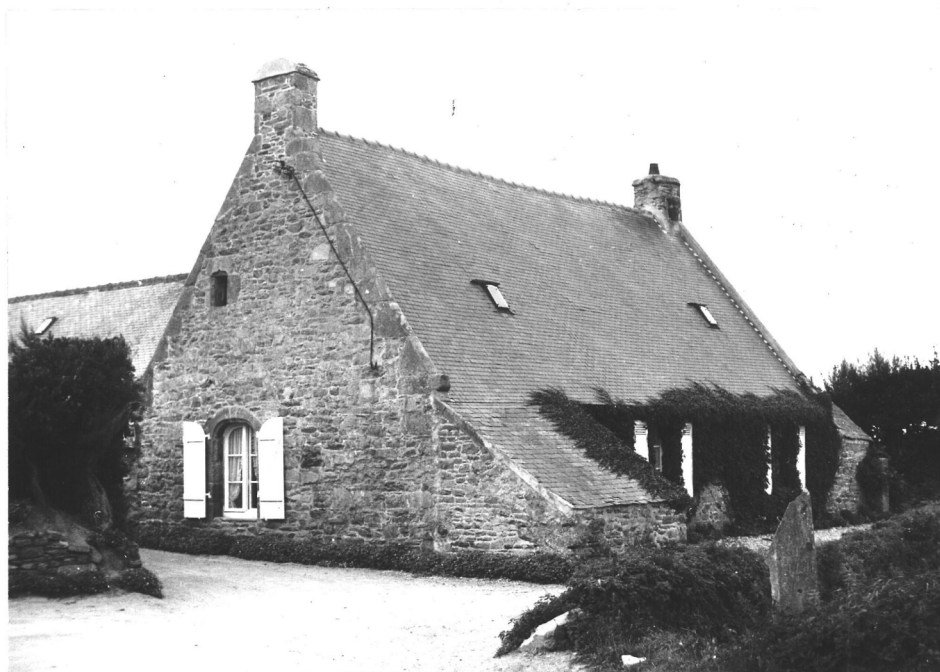
20/36A - Vue générale du Nord-Est.

Mérite un commentaire - volumes généraux (importance de la toiture).

Appareil (qualité des ouvertures et des rampants du pignon ) - la restauration est sobre et a respecté tout cela (y compris les souches de cheminées).

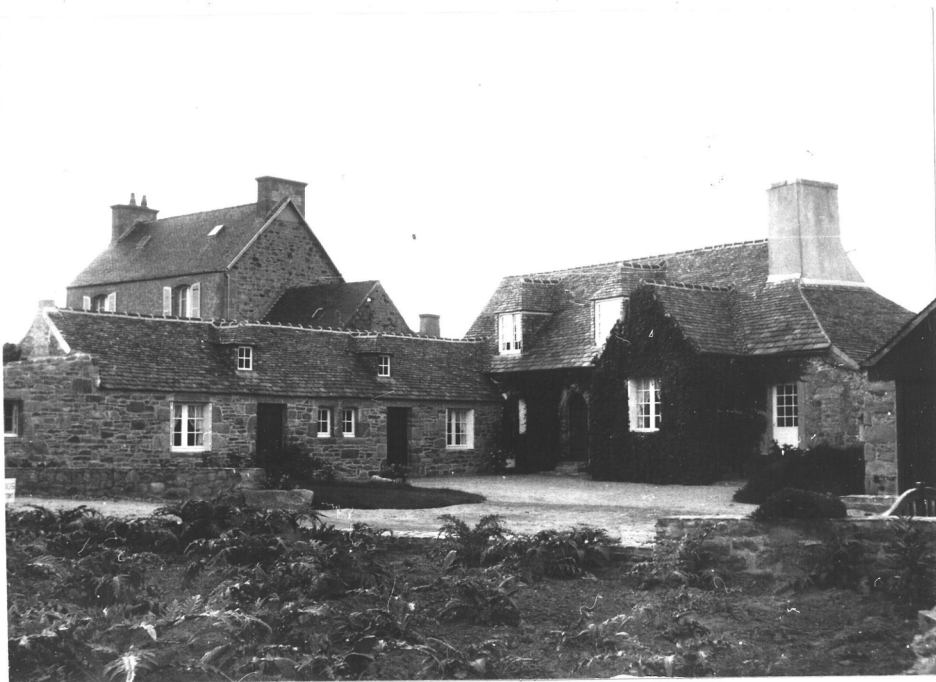
Ferme considérablement restaurée.

Le dessin des lucarnes du bâtiment bas, à l'Ouest s'accorde mieux à la ligne du toit que les grandes lucarnes qu'il a été nécessaire d'établir dans le toit de la demeure principale.

16/12A - Ensemble vu du Sud-Est.

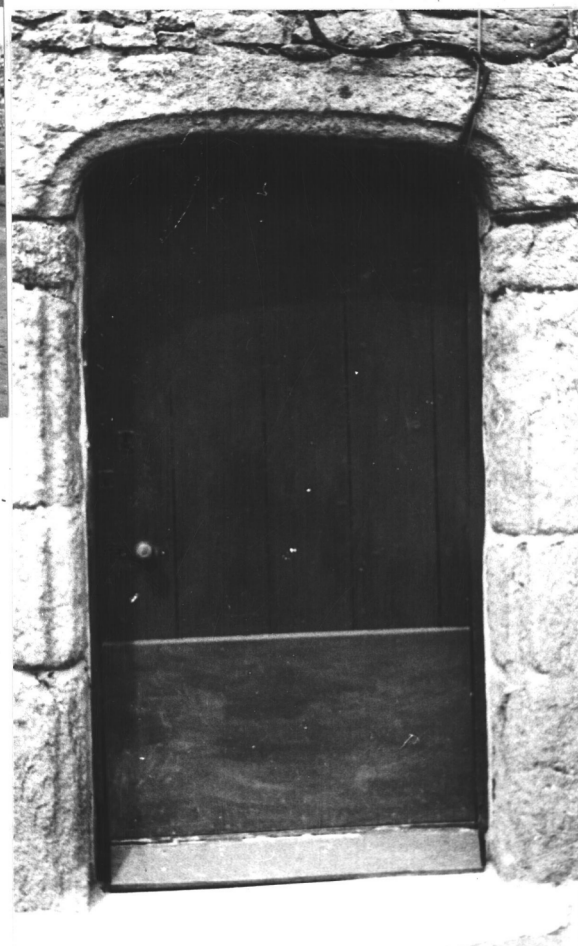
27/16 - Détail porte, ferme n°2.

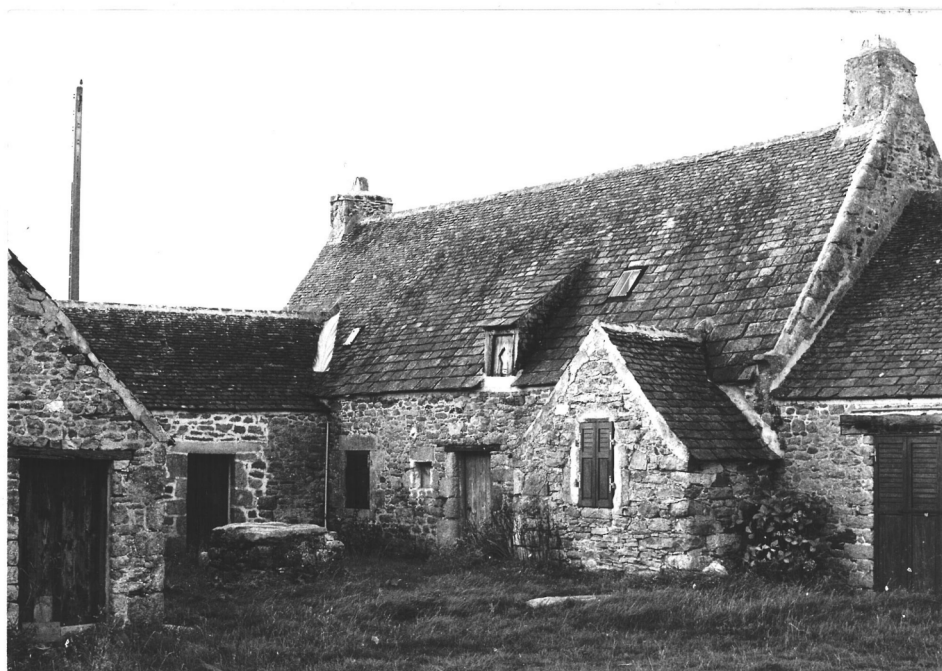
Ancienne léproserie du XVI<sup>e</sup> siècle, transformée en ferme puis en résidence saisonnière.

Les bâtiments s'organisent autour d'une cour centrale qui désormais est ouverte sur l'Est. Puits bas.

55/30A - Vue générale de l'Est.

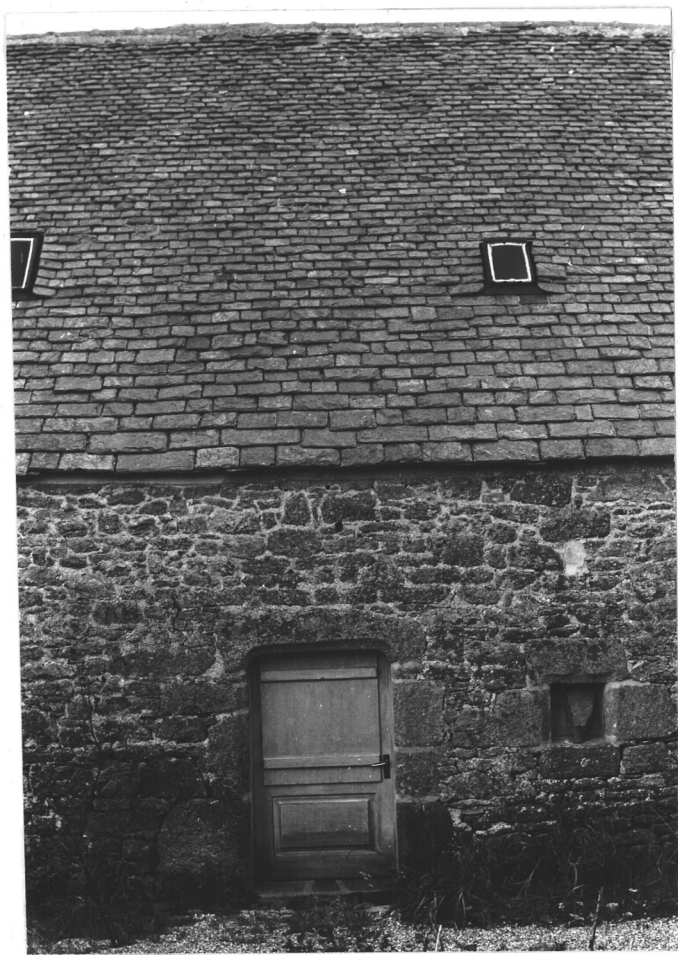
55/31A - Ouvertures, élévation  
postérieure.

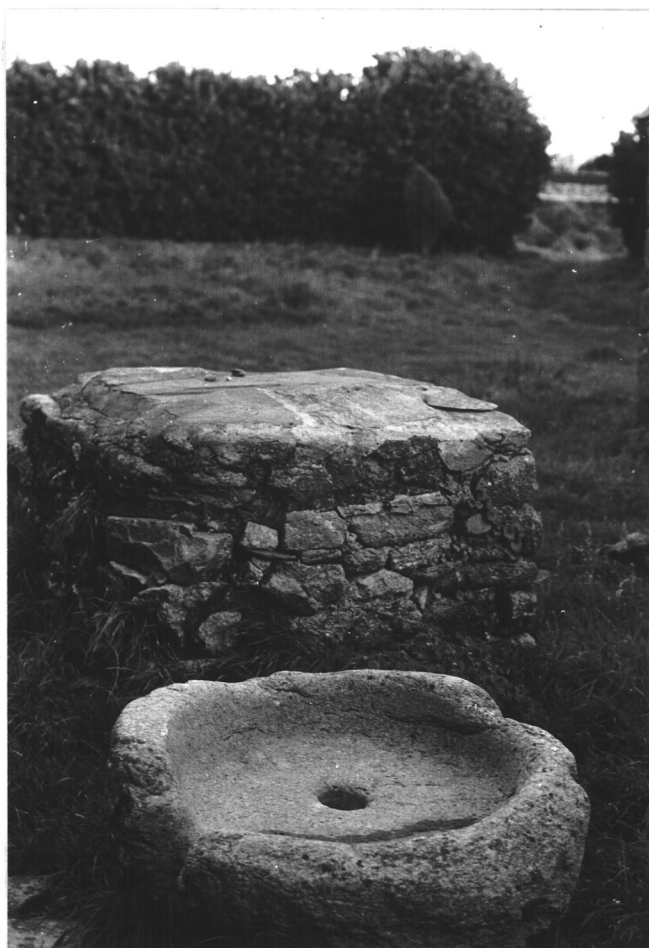
55/32A - Puits et auge.

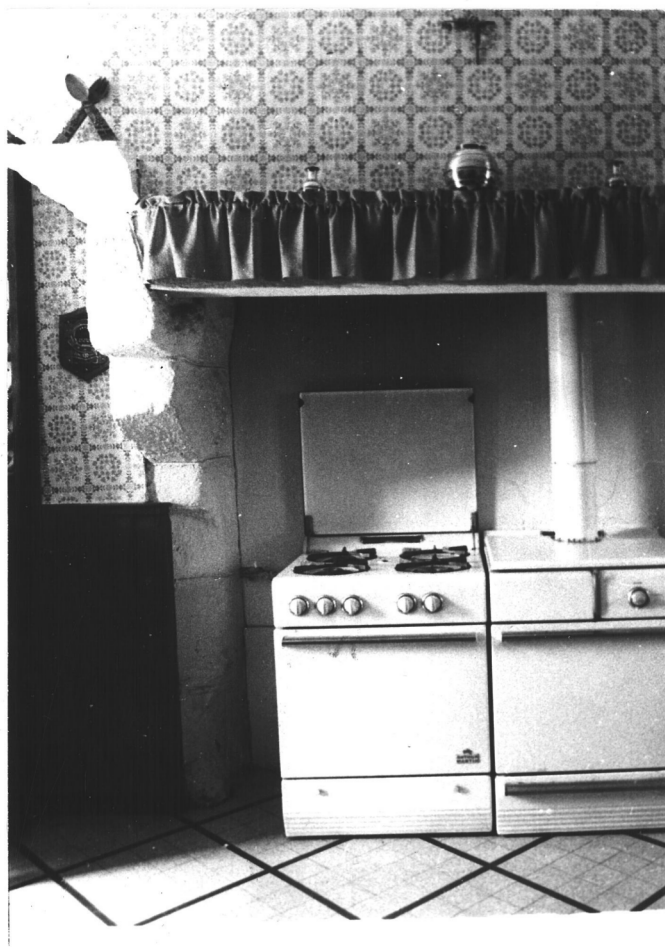
42/32 - Détail cheminée.
