Département : 56
Aire d'étude : VANNES EST
Commune : LE HEZO
Lieu-dit : KERMARH
Dénomination : FERME

Dossier d'INVENTAIRE TOPOGRAPHIQUE établi en 1970, 1991 par TOSKER CATHERINE, LE THIEC JEAN PIERRE

56 LE HEZO, Kermarh
FERME

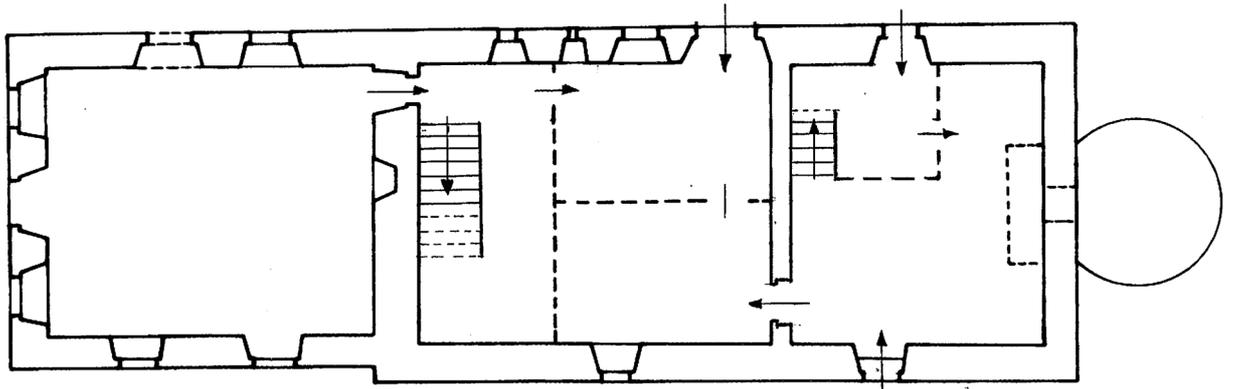
Pl.II Plan au sol

PLAN AU SOL

COMMENTAIRE DESCRIPTIF : 1ER BATIMENT NORD EN MOELLON A COMBLE A SURCROIT, LOGIS PRINCIPAL EN GRANITE ENDUIT, PARTIE EST A COMBLE A SURCROIT AVEC ESCALIER DANS OEUVRE, PARTIE OUEST A UN ETAGE CARRE

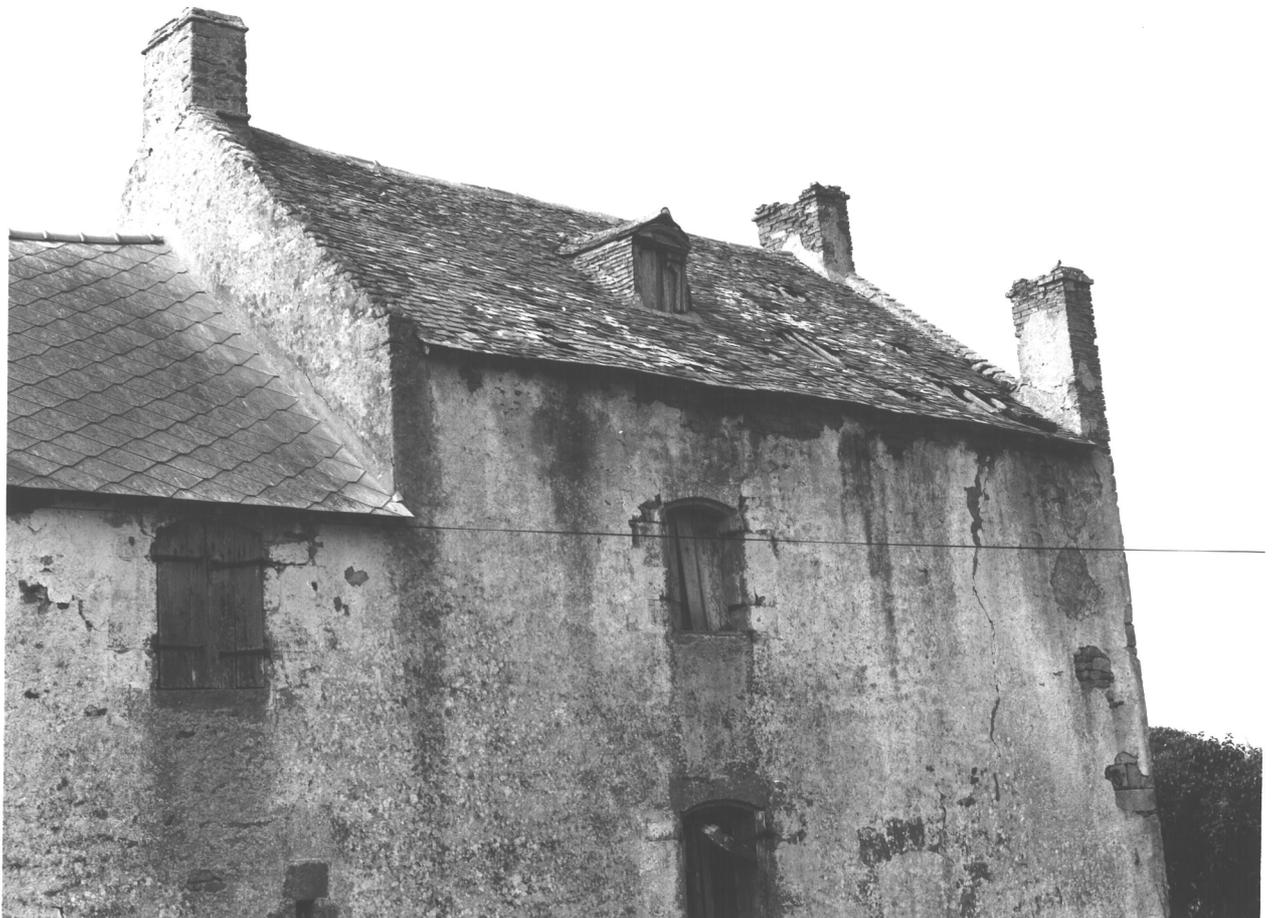
Fig.3 Corps daté 1808, partie ouest, élévation nord, toit et lucarne

ANCIEN LOGIS DEvenu ETABLE DATE 1689 ET TRES REMANIE ; LOGIS ACTUEL 4E QUART 18E SIECLE, LUCARNE DATEE 1808 ; CORPS EST OUVERT AU SUD MILIEU 19E SIECLE ; CORPS OUEST REMANIE INTERIEUREMENT ET SUR L'ELEVATION OUEST FIN 19E SIECLE ; D'APRES LE CAHIER DE PAROISSE, LA PARTIE A ETAGE A SERVI DE PRESBYTERE AVANT LA CONSTRUCTION DE CELUI DU VILLAGE EN 1826, A PU SERVIR EGALEMENT DE MAISON DE DOUANIER
