Département : 56
Aire d'étude : VANNES EST
Commune : SAINT AVE
Lieu-dit : LISCUIT
Dénomination : FERME

Dossier d'INVENTAIRE TOPOGRAPHIQUE établi en 1988, 1991 par TOSKER CATHERINE, DOUARD CHRISTEL

HISTORIQUE

LOGIS 18E SIECLE (SALLE COMMUNE, ETABLE) ; PROLONGE FIN 18E OU DEBUT 19E SIECLE PAR UNE PARTIE CHAMBRE ET CAVE ; GRANGE AU SUD FIGUREE EN 1844, EN RUINES ; TOITURE REMANIEE AU 20E SIECLE

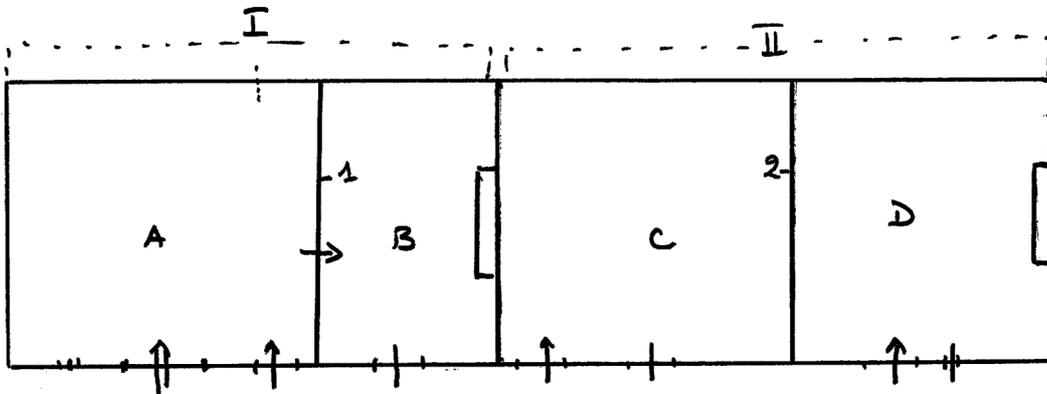
Pl. II Plan au sol, croquis.

I . LOGIS ÉTABLE

A. Étable , sol dallé

B. Logis , salle

1. cloison en pierres, niches à poules

II . UNITÉ CHAMBRE + ? (Ancien Logis. étable)

C. Chambre

D. ? Actuellement collier

2. cloison en pierres.
