Département : 56  
Aire d'étude : VANNES EST  
Commune : SAINT AVE  
Lieu-dit : TREBRAT  
Dénomination : MANOIR

Dossier d'INVENTAIRE TOPOGRAPHIQUE établi en 1988, 1991 par TOSKER CATHERINE

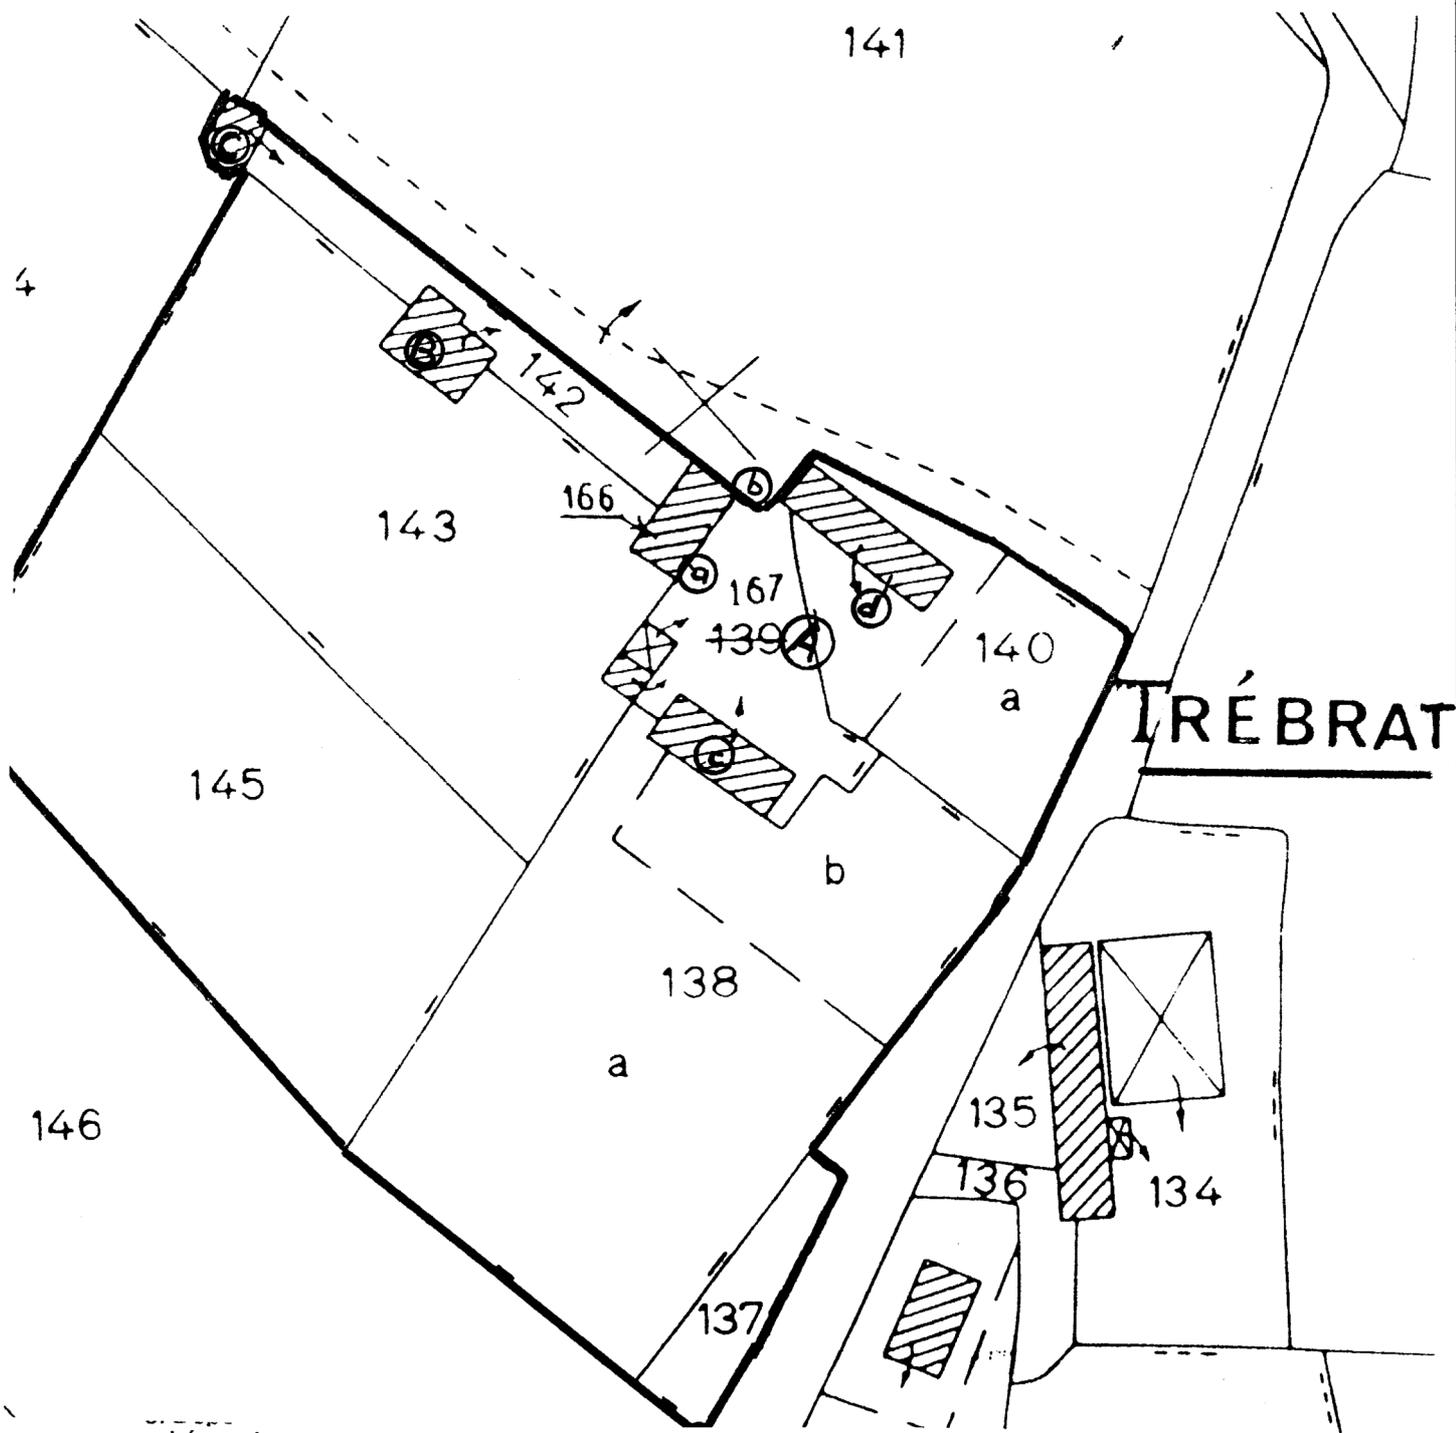
PI II Plan de masse d'après le plan cadastral 1985, section AP, agrandie à  $\approx 1/1000e$ .

Légende

A. ANCIEN MANOIR

- a - Logis
- b - Portail d'entrée
- c. Dépendance
- d. Dépendance, actuellement logis.

B. LOGIS VERS 1900

C. CHAPELLE

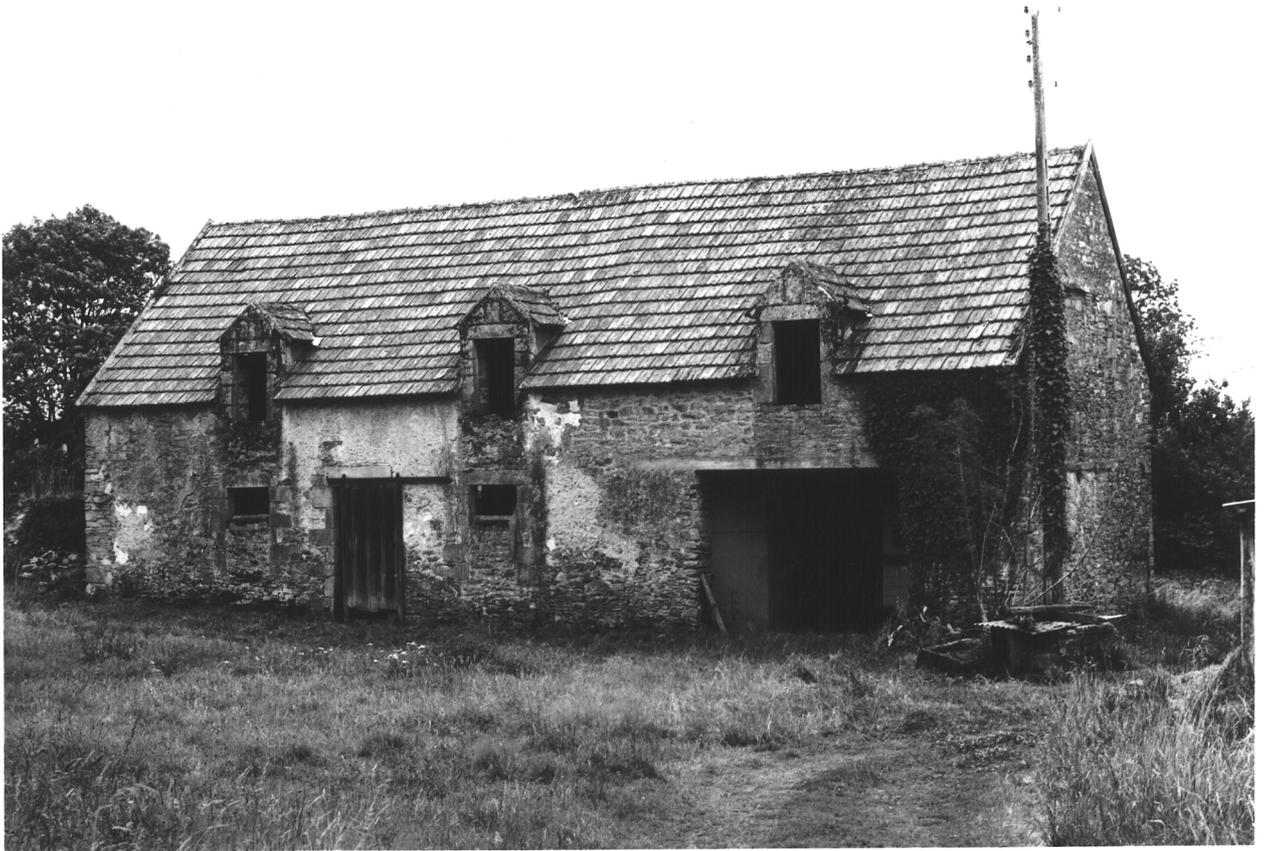
Fig.5 Bâtiment sud (communs), vestiges : élévation nord
