Département : 56  
Aire d'étude : VANNES EST  
Commune : SENE  
Lieu-dit : CANO  
Dénomination : MANOIR

Dossier d'INVENTAIRE TOPOGRAPHIQUE établi en 1989, 1991 par TOSKER CATHERINE

## HISTORIQUE

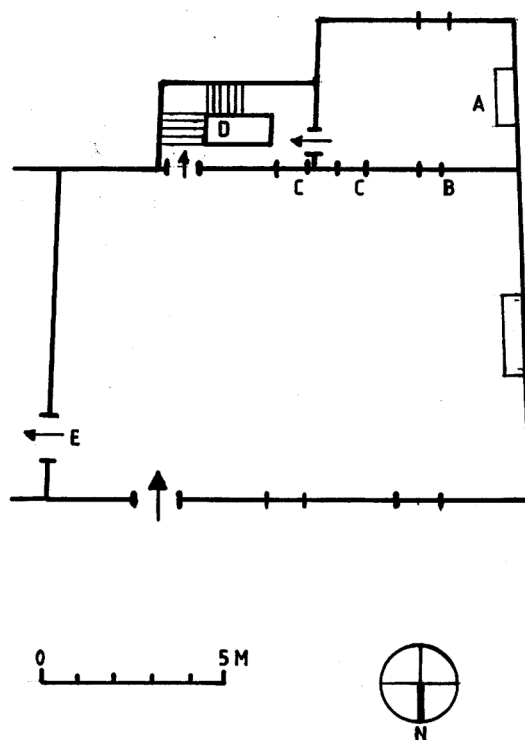
Pl. II. Plan au sol (croquis).

- A - Cuisine, cheminée, voir fig. 6
- B - Cuisine, passe-plat, voir fig. 7
- C - Portes anciennes bouchées
- D - Escalier
- E - Porte ancienne.

Structure classique de manoir : salle, tour d'escalier rejetée au nord, appentis contemporain avec cuisine en équerre au nord. Passe-plat entre la cuisine et la salle. L'escalier de la tour abaissée en 1928, était surmonté d'une pièce haute. La hauteur du surcroît laisse supposer une salle de comble habitable, sous charpente, mais le grenier n'a pas été vu ; il s'agit donc d'une hypothèse. Les deux cadastres anciens, et la maçonnerie sans reprise montrent que le logis se prolongeait à l'est ; sans doute comme aujourd'hui d'une dépendance qui a été transformée au XIXe siècle ; en effet, le pignon est étant en place, il ne pourrait s'agir d'un bâtiment à étage.

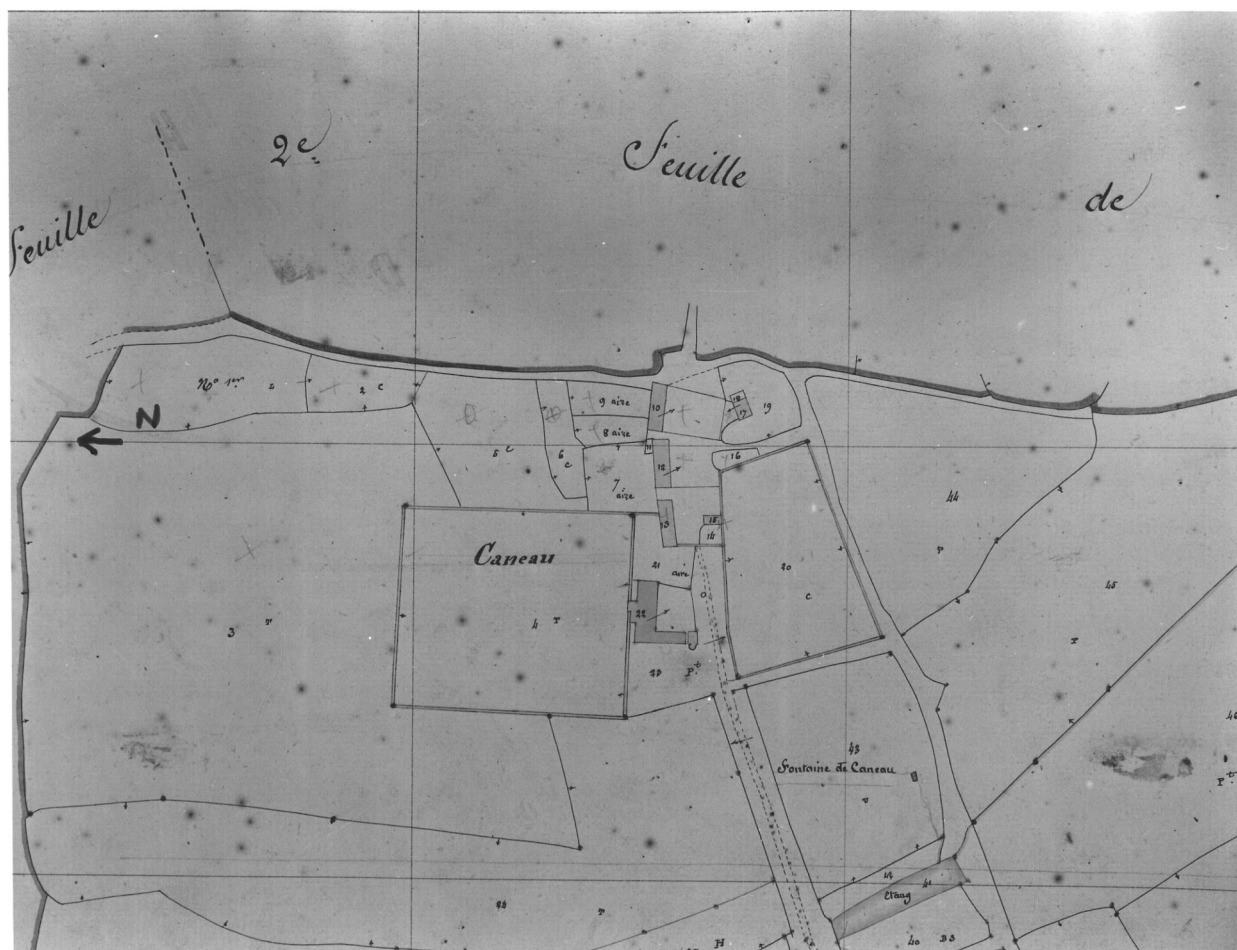
Doc.2 Extrait cadastral 1844, section B1

Le cadastre de 1844 mentionne : étang (vivier sans doute), enclos carré au nord et au sud.
