Département : 56  
Aire d'étude : VANNES EST  
Commune : SENE  
Lieu-dit : KERDAVID  
Dénomination : FERME

Dossier d'INVENTAIRE TOPOGRAPHIQUE établi en 1988, 1990 par TOSKER CATHERINE, RIOULT JEAN JACQUES

FERME 17E SIECLE AVEC DATE FAUSSE EN REMPLI 1625 ; FENETRE OUEST DATEE 1863, DATE POSSIBLE DE CONSTRUCTION DE LA PORCHERIE EN RETOUR ; ETABLE A CHEVAUX 19E SIECLE ; VERS 1980, SUPPRESSION D'UNE PORTE EN FACADE NORD (PORTE 19E SIECLE) ET REMONTAGE DE LA FENETRE DROITE ; ~~EN 1810, LE CADASTRE MENTIONNE UNE TOUR POSTERIEURE, L'ENSEMBLE EST EN RUINES EN 1844~~

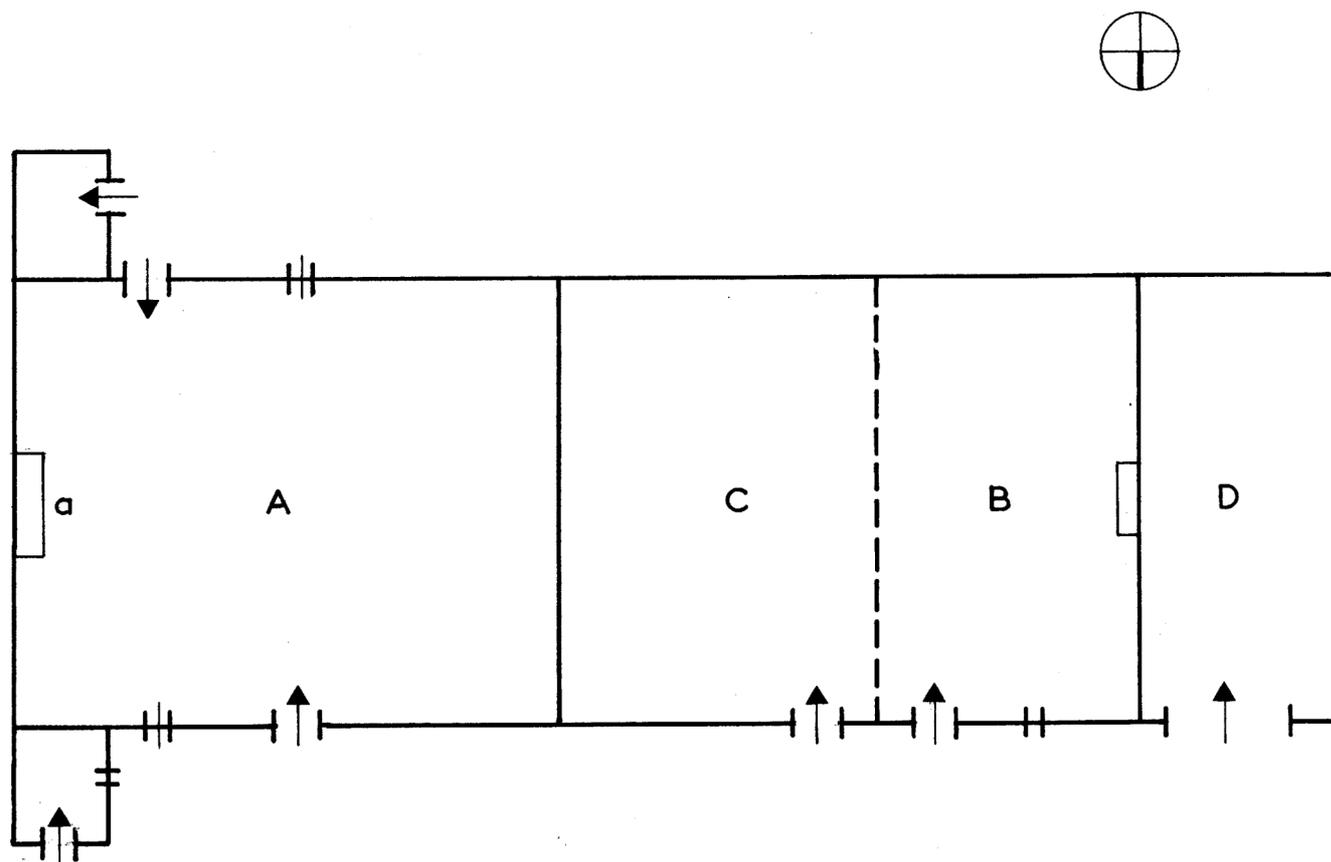
P1. II. Plan au sol en 1971 (croquis)

- A. Logis 1
  - a) cheminée à linteau de bois,  
consoles granite
- B. Logis 2
- C. Etable
- D. Etable à chevaux.

A l'origine, la ferme comporte deux logis séparés par un mur de refends. Seule subsiste la cheminée du logis est au pignon est (linteau de bois, consoles de cheminée en granite). Au XIXe siècle, le logis ouest est transformé en étable.
