Département : 56 2542  
Aire d'étude : VANNES EST  
Commune : SURZUR  
Lieu-dit : SURZUR  
Adresse : RUE DE LA CHAPELLE  
Dénomination : EGLISE DITE CHAPELLE  
Vocable : NOTRE DAME DE RECOUVRANCE, NOTRE DAME DU VRAI SECOURS, NOTRE DAME DE DELIVRANCE  
Destinations successives et actuelles : SALLE DE SPECTACLE

Dossier d'INVENTAIRE TOPOGRAPHIQUE établi en 1970, 1991 par TOSKER CATHERINE, LE THIEC JEAN PIERRE

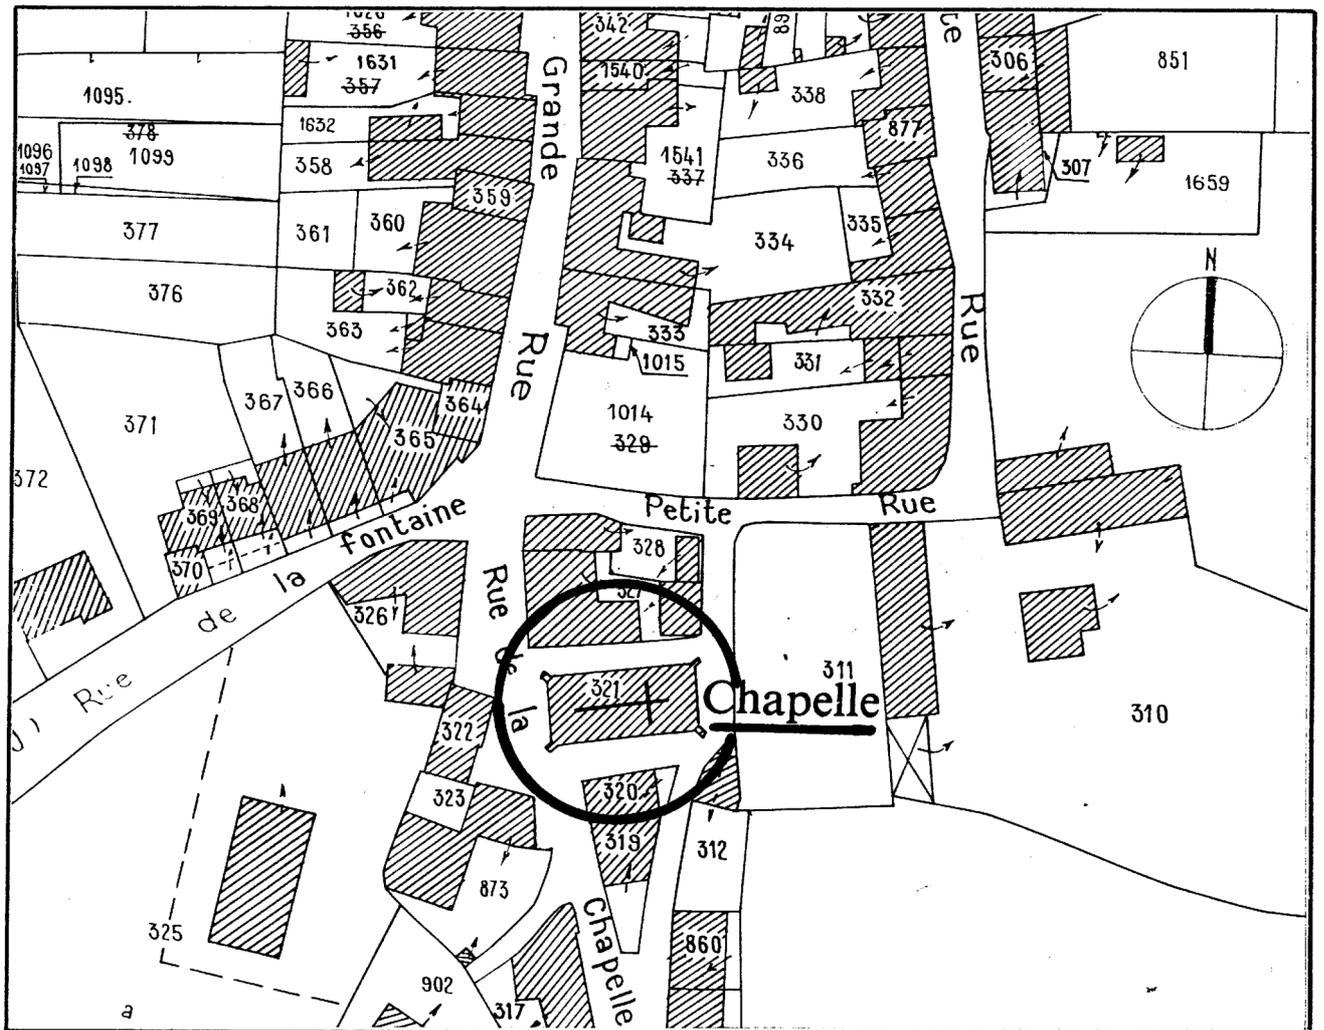
Pl. I Plan de situation. Extrait cadastral 1943, section I2, échelle 1/1000e.

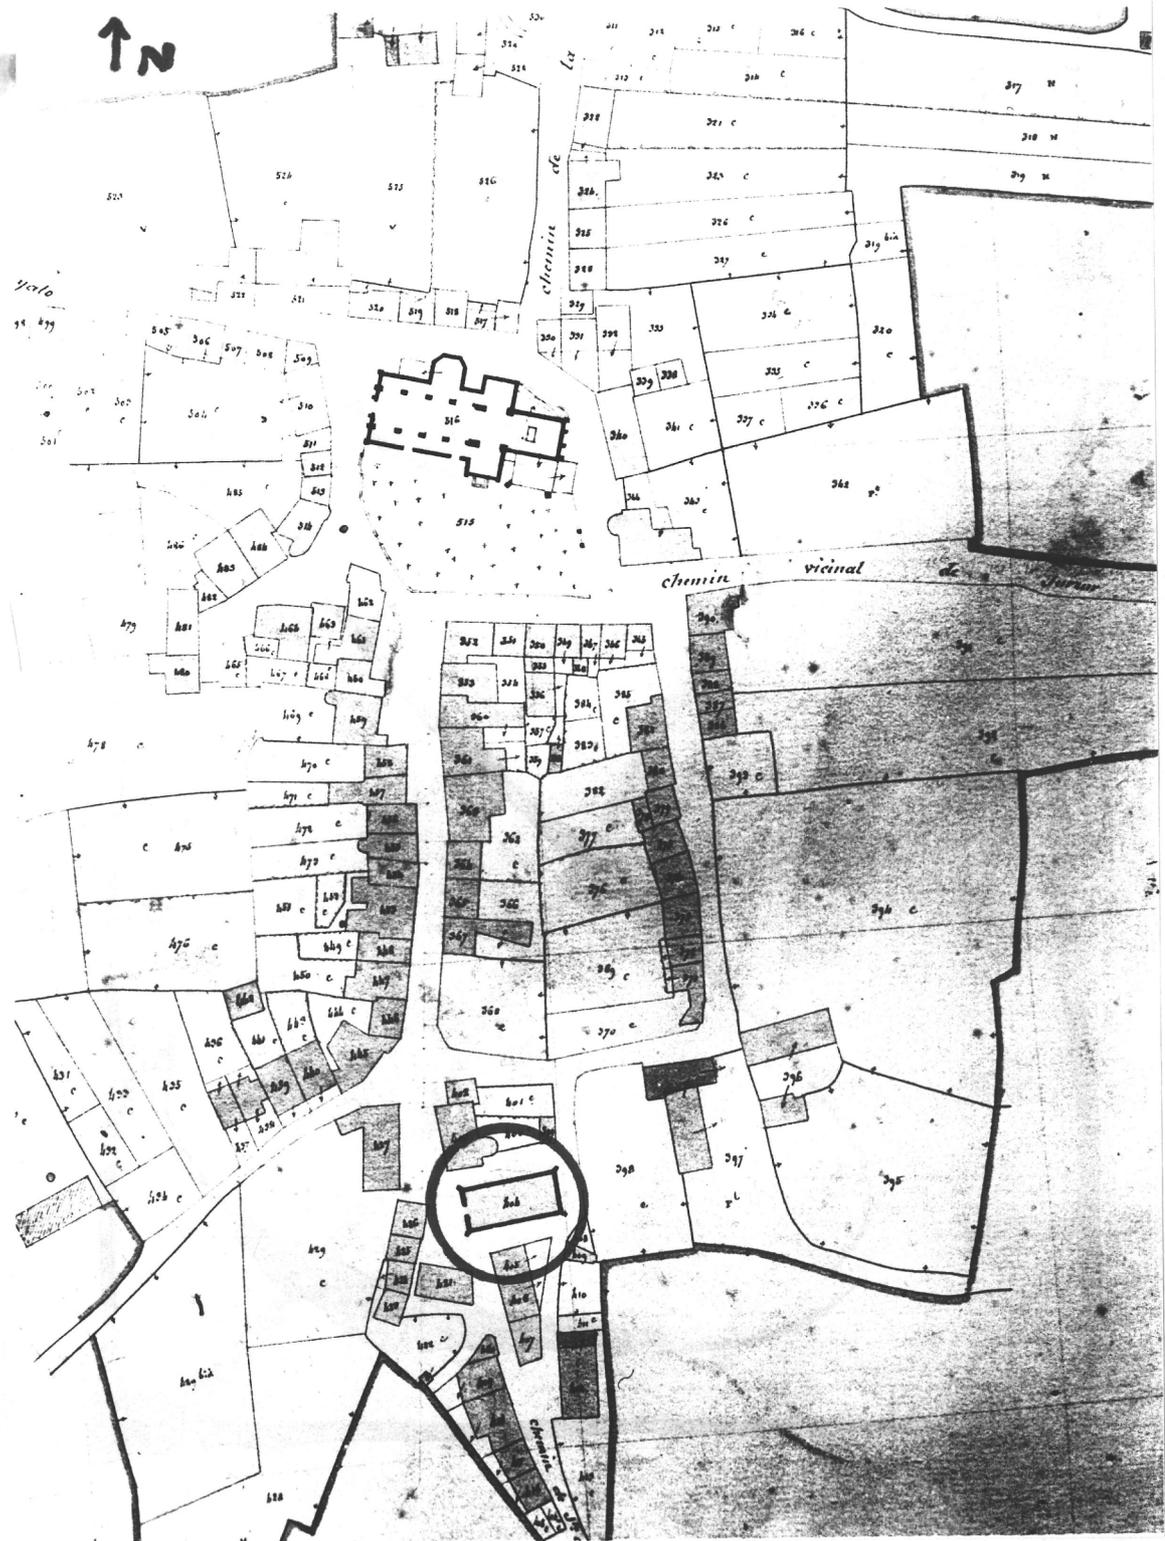
Doc. 1 Extrait cadastral 1844, section 12 (photocopie).

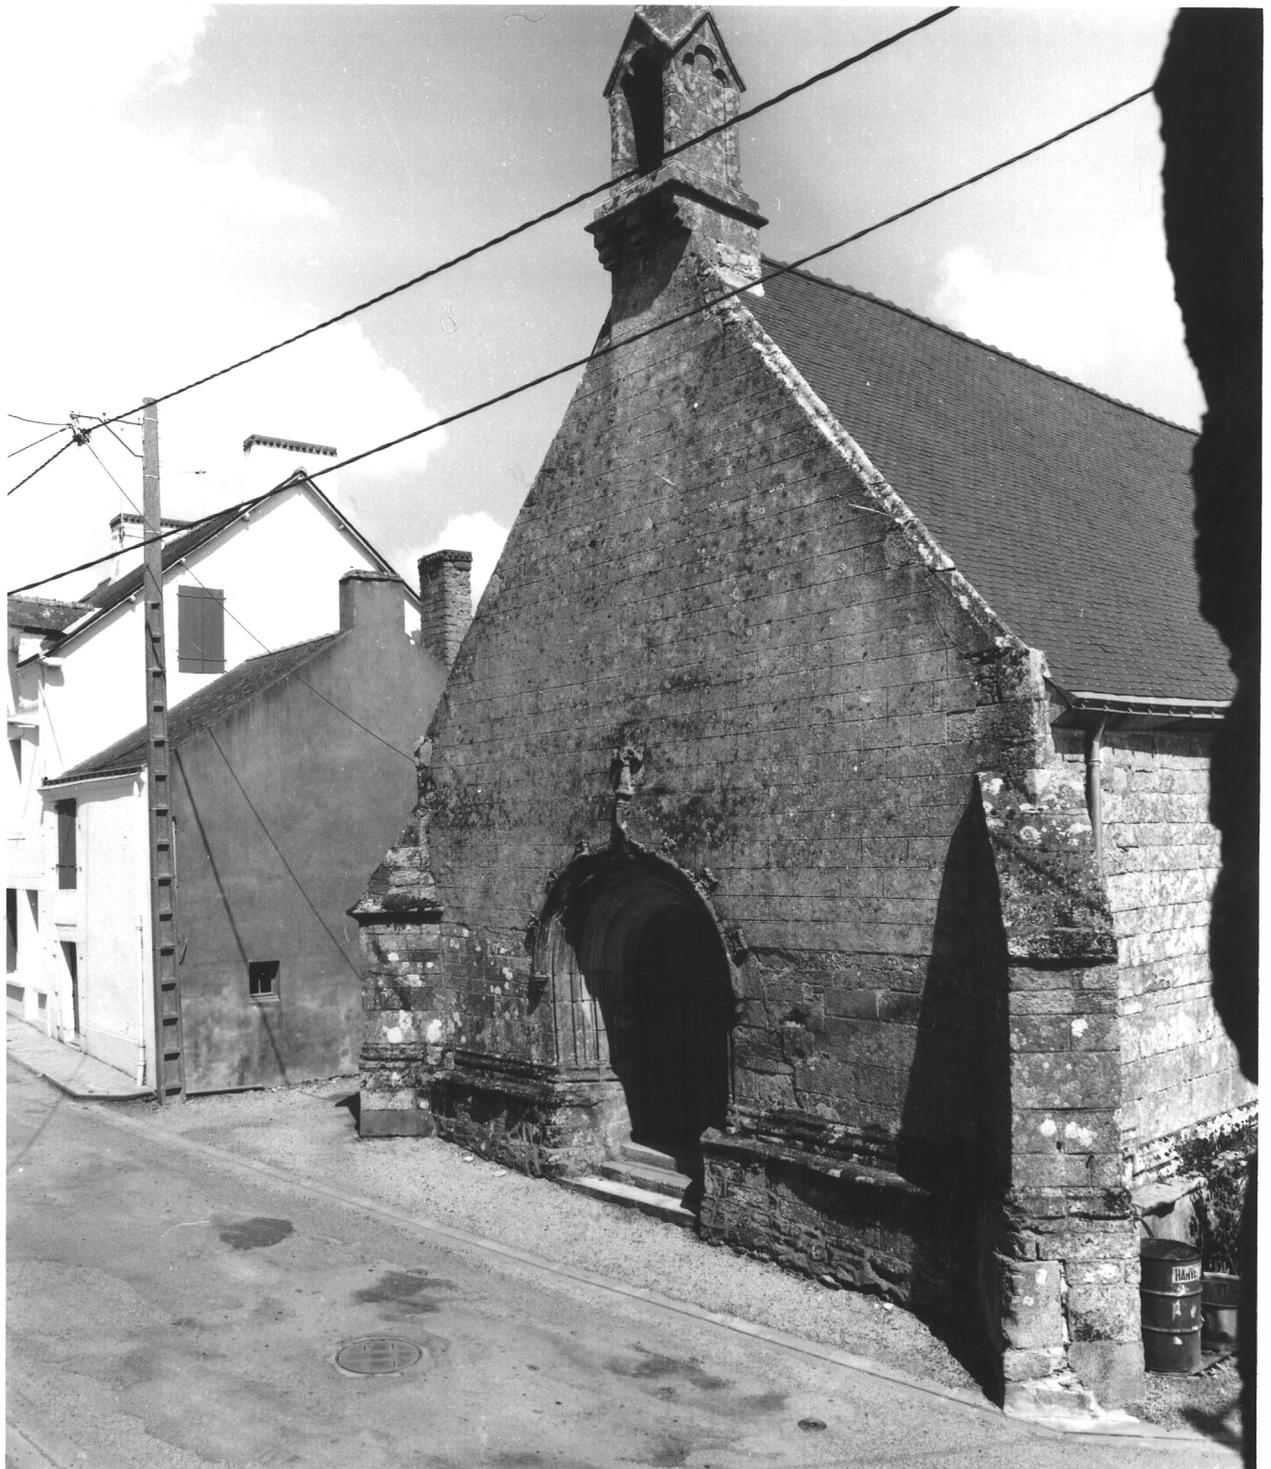
Fig.1 Elévation ouest

CHAPELLE 2E MOITIE 16E SIECLE, ATTESTEE EN 1597 PAR UN MARIAGE ; ARCADE BOUCHEE AU NORD CORRESPONDANT A UNE AILE DISPARUE (OU NON REALISEE) PEUT ETRE LORS DE LA RESTAURATION EN 1742 (CHARPENTE, HAUT DU PIGNON OUEST) ; RESTAURATION EN 1890, 1891 SUR PLANS SOIT DU RECTEUR CADORET, SOIT DE L'ABBE BRISACIER DE TOURS, REALISEE PAR BERNARD, ENTREPRENEUR A TOURS : CONSTRUCTION DE CONTREFORTS, AU NORD ET AU SUD, DE LA VOUTE EN BRIQUE, DU CLOCHETON, OUVERTURE D'UNE BAIE AU NORD, REOUVERTURE DE LA GRANDE BAIE EST ; FENETRES BOUCHEES AU NORD (BAIE PEUT ETRE DU 19E) ET AU SUD (FENETRE PEUT ETRE DU 18E) PEUT ETRE EN 1890

COMMENTAIRE DESCRIPTIF : CHAPELLE CONSTRUITE EN PIERRE DE TAILLE, SAUF ELEVATION OUEST, PARTIELLEMENT ENDUITE

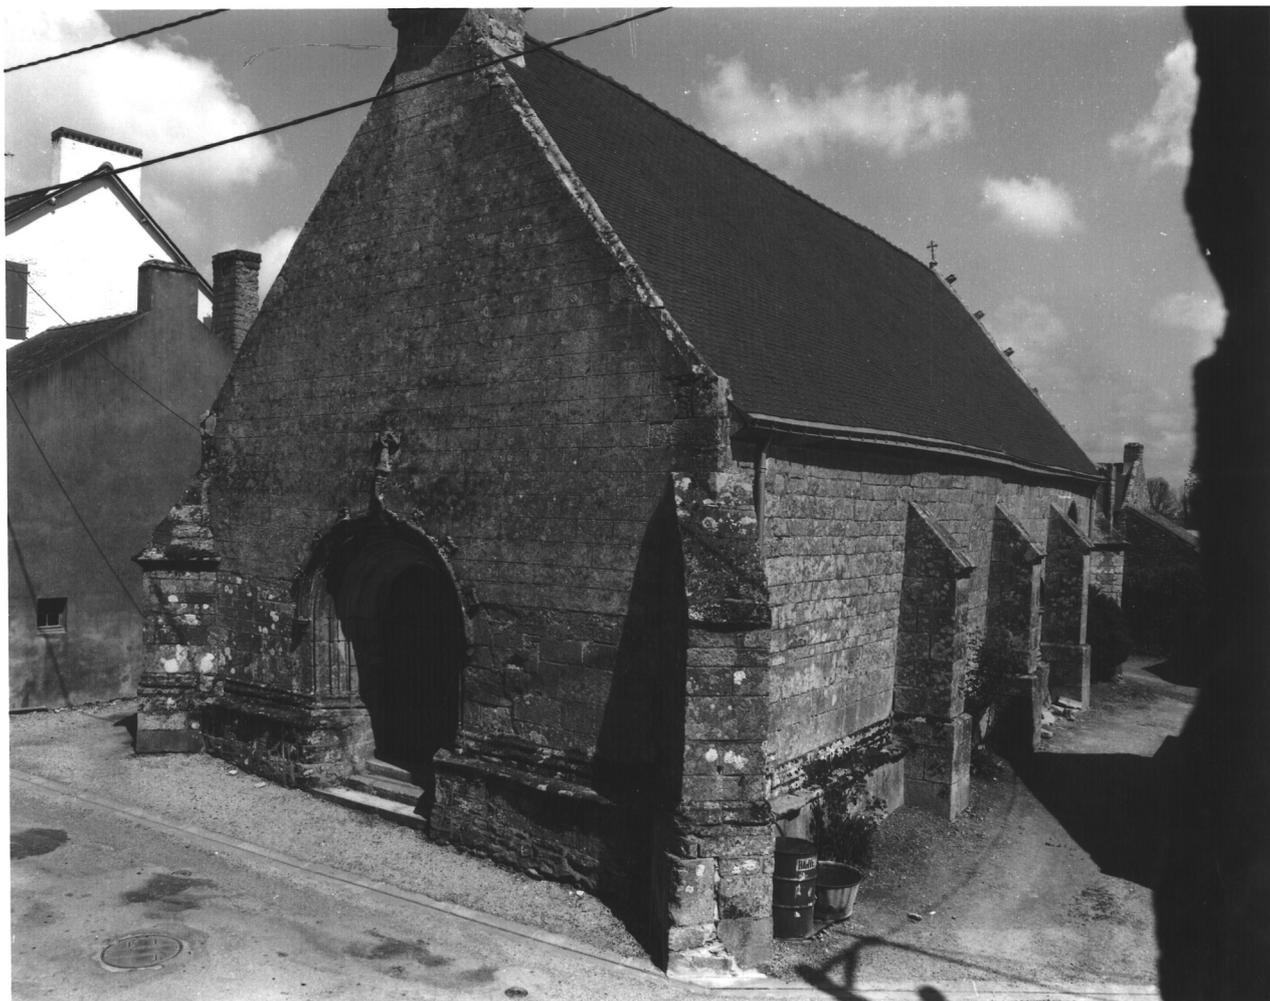
Fig.1b Vue sud ouest

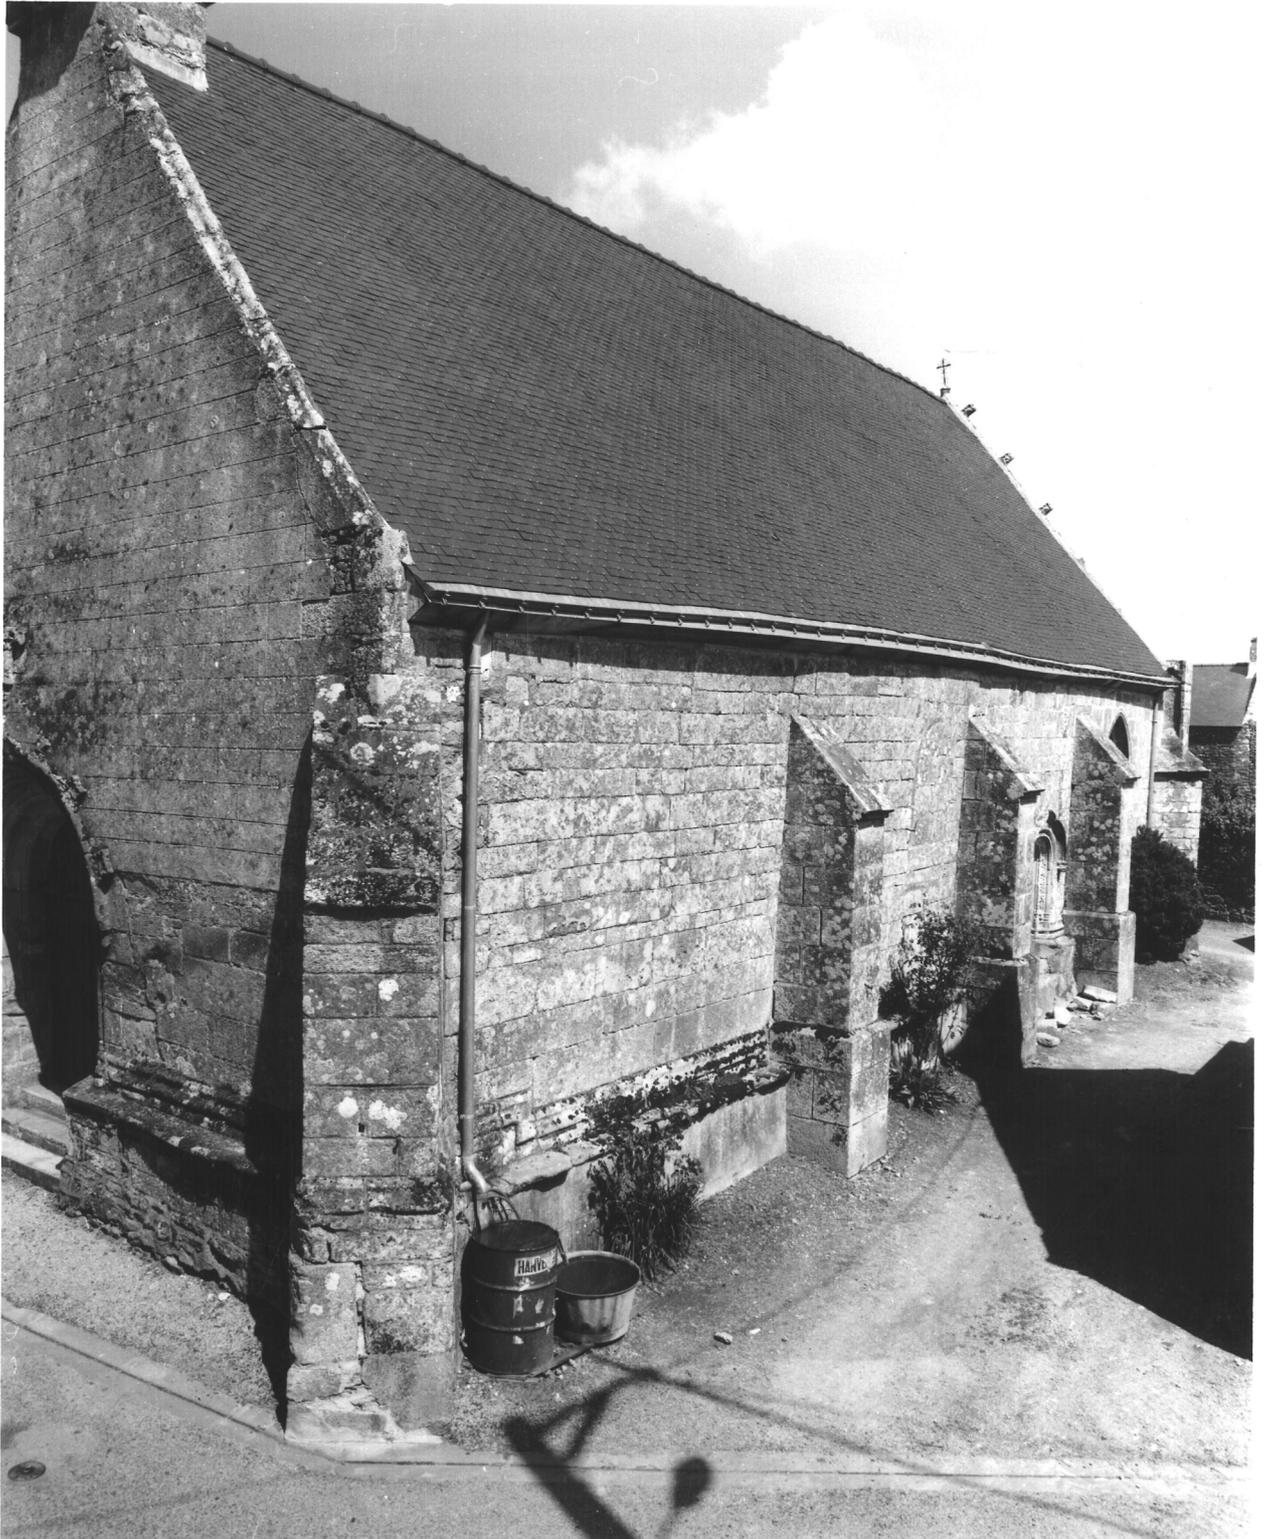
Fig.2 Elévation sud

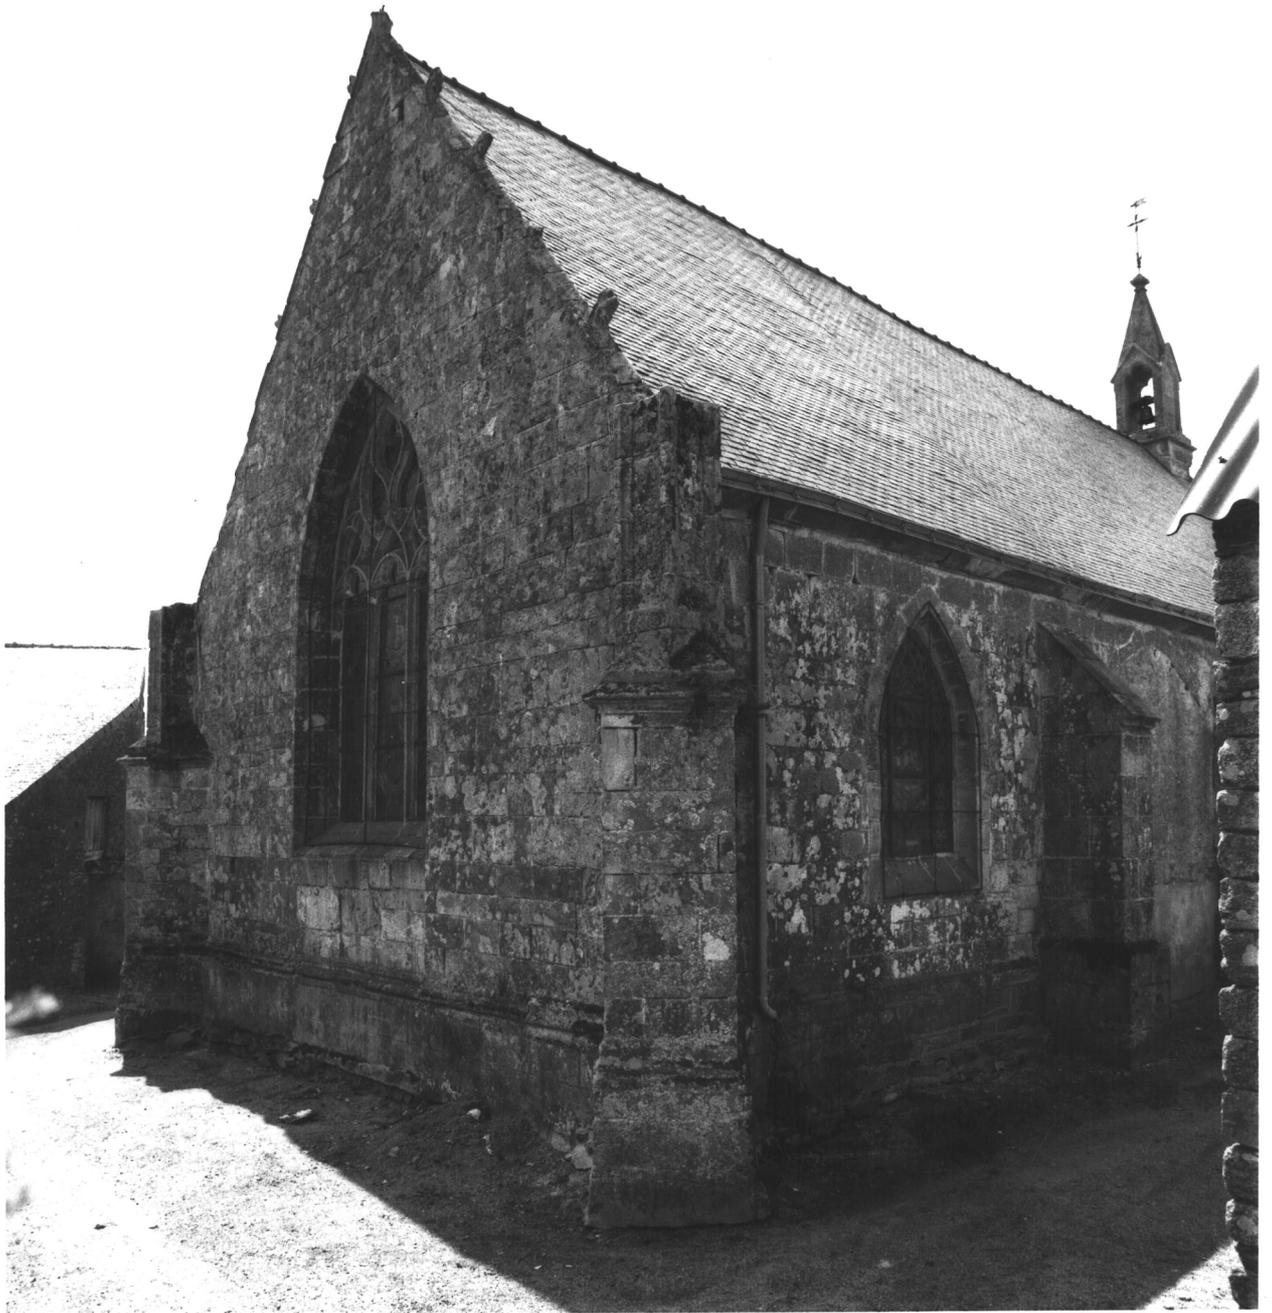
Fig.3 Vue nord est

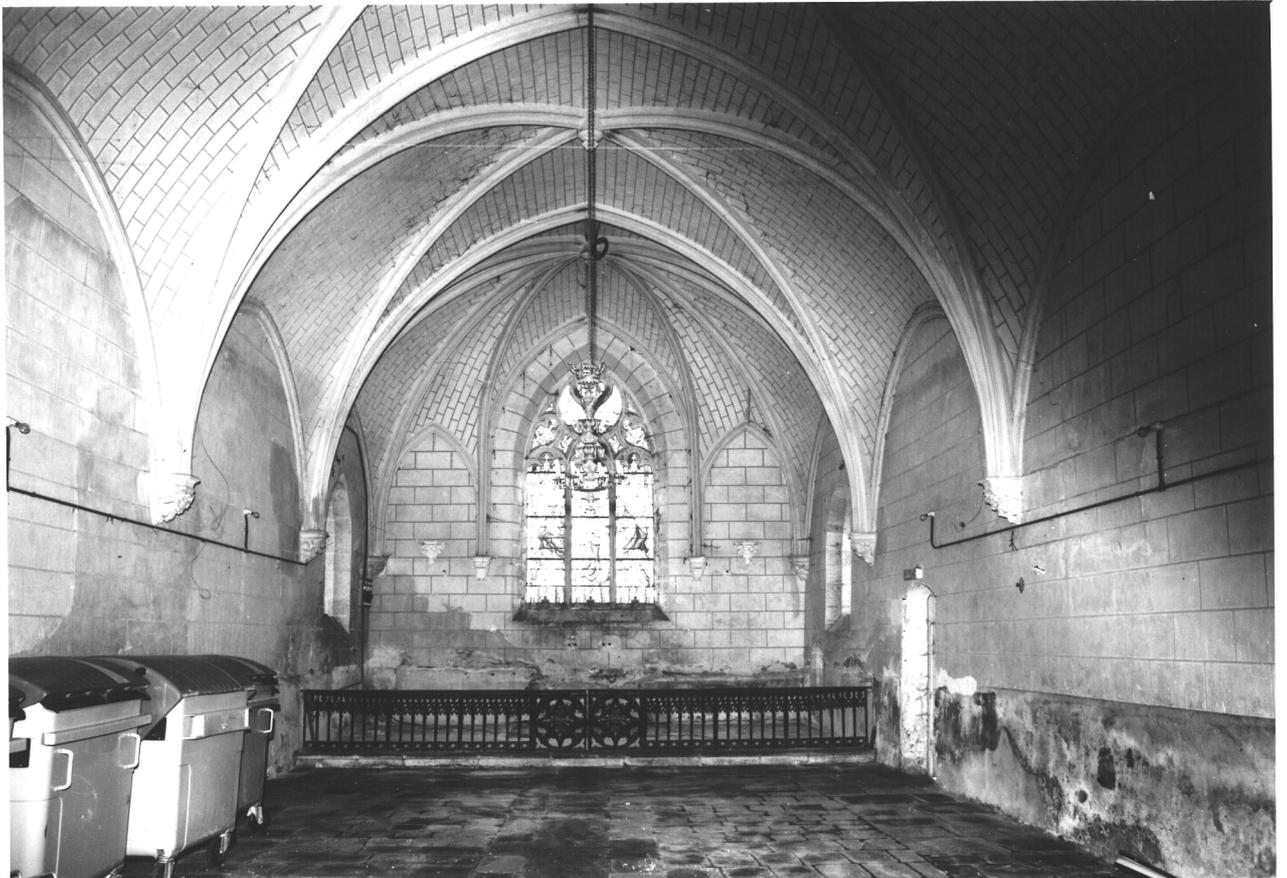
Fig.4 Nef vers l'est

Vaisseaux et étages : 1 VAISSEAU  
Couvrement : VOUTE D'OGIVES

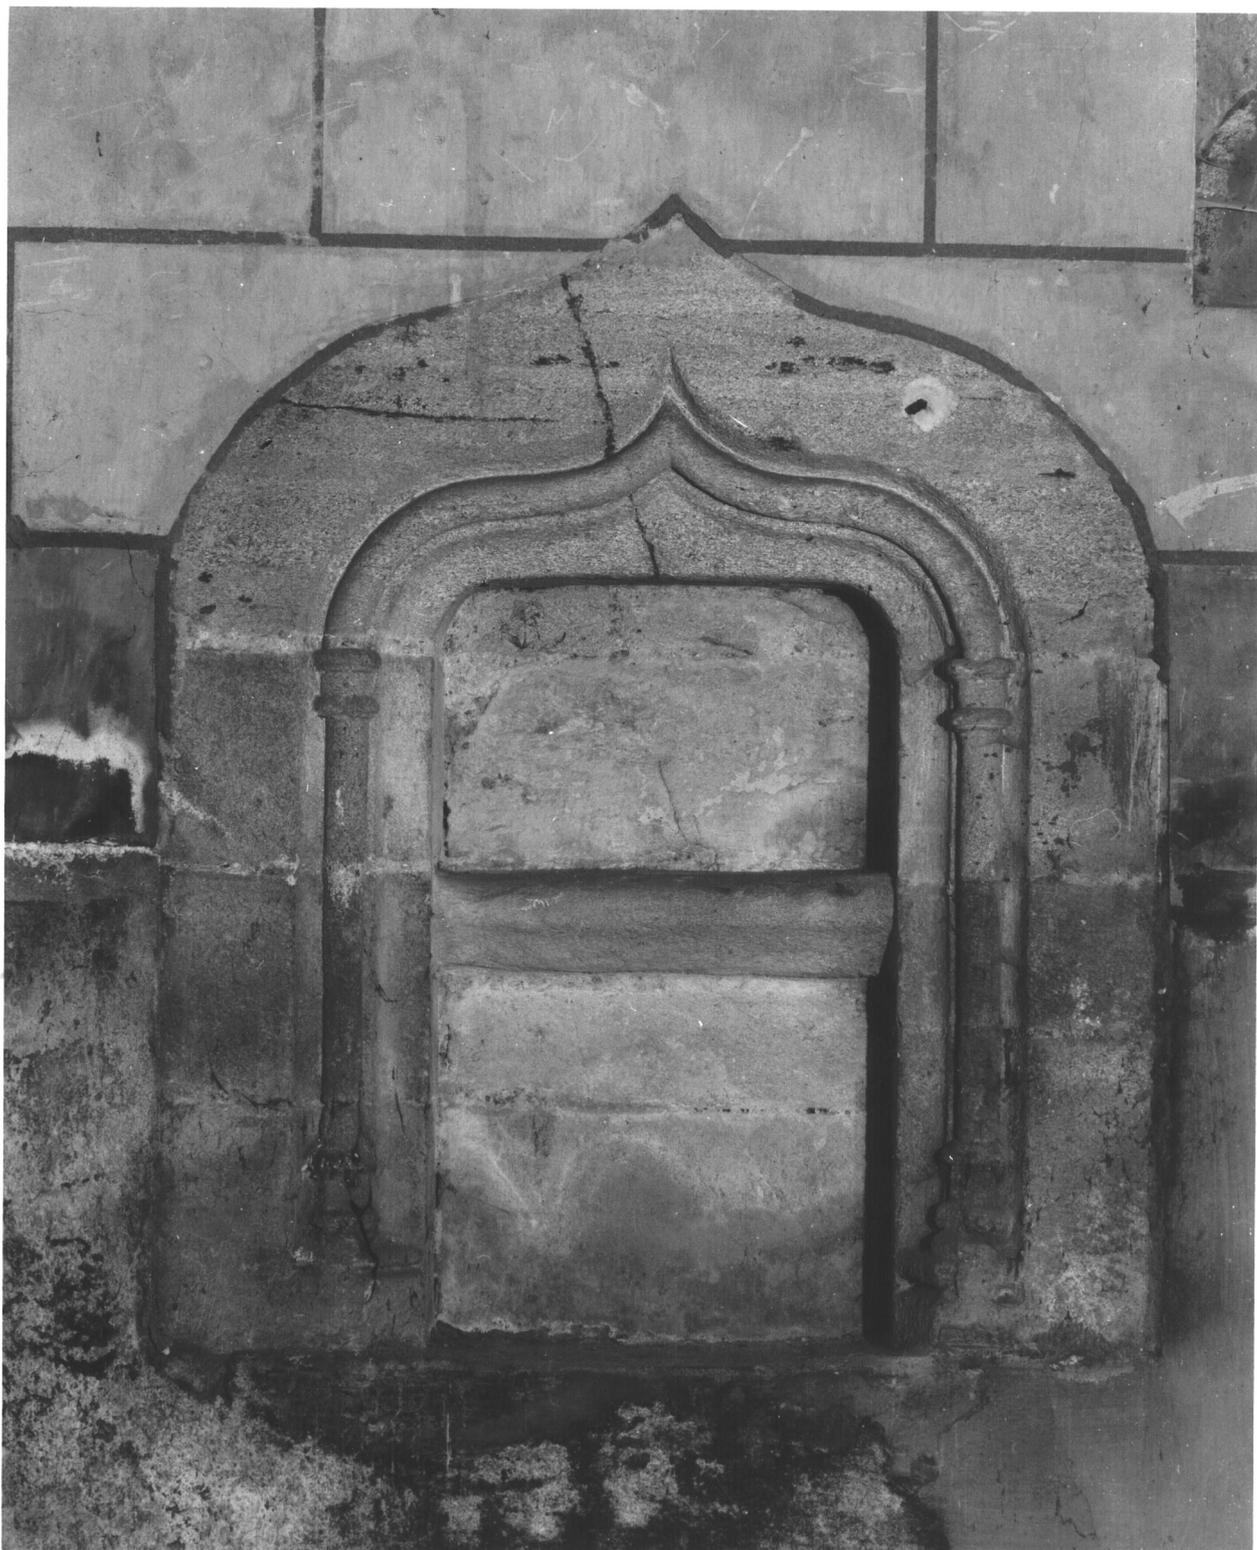
Fig.5 Choeur, mur sud : crédence
