Département : 56  
Aire d'étude : VANNES EST  
Commune : SURZUR  
Lieu-dit : KERGROIX  
Dénomination : FERME

Dossier d'INVENTAIRE TOPOGRAPHIQUE établi en 1970, 1991 par TOSCAR CATHERINE, LE THIEC JEAN PIERRE

## **HISTORIQUE**

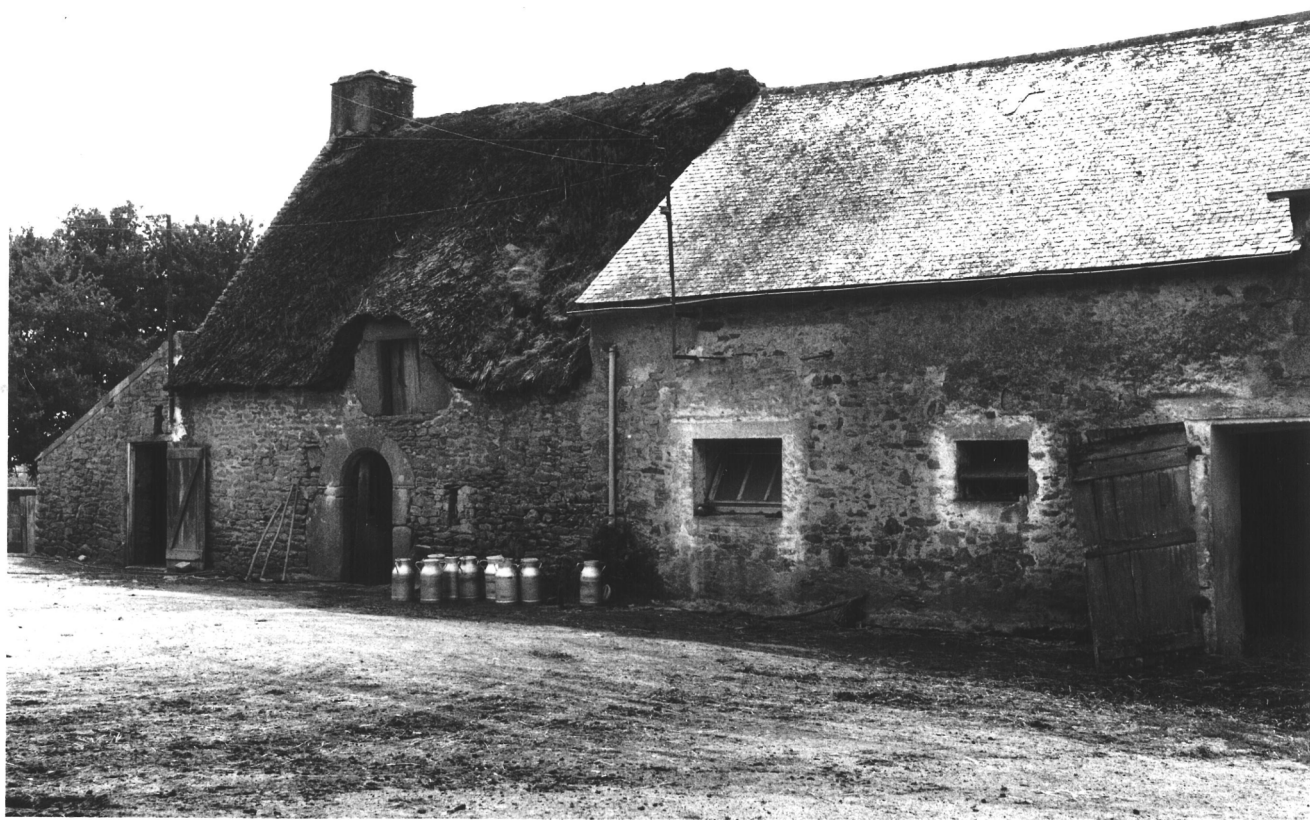
Doc.2 Logis ancien, état en 1970

1ER LOGIS FIN 17E SIECLE A PIECE UNIQUE COUVERT EN CHAUME EN 1970 ; MODIFICATION DE LA COUVERTURE VERS 1980 : TOLE, FERMETURE DE LA GERBIERE NORD ; PORCHERIE 19E SIECLE ACCOLEE AU PIGNON EST ; LOGIS ACTUEL VERS 1900
