Département : 56  
Aire d'étude : VANNES EST  
Commune : SURZUR  
Lieu-dit : KERMATIVAN  
Dénomination : FERME

Dossier d'INVENTAIRE TOPOGRAPHIQUE établi en 1970, 1991 par TOSKER CATHERINE, RIOULT JEAN JACQUES, LE THIEC JEAN PIERRE

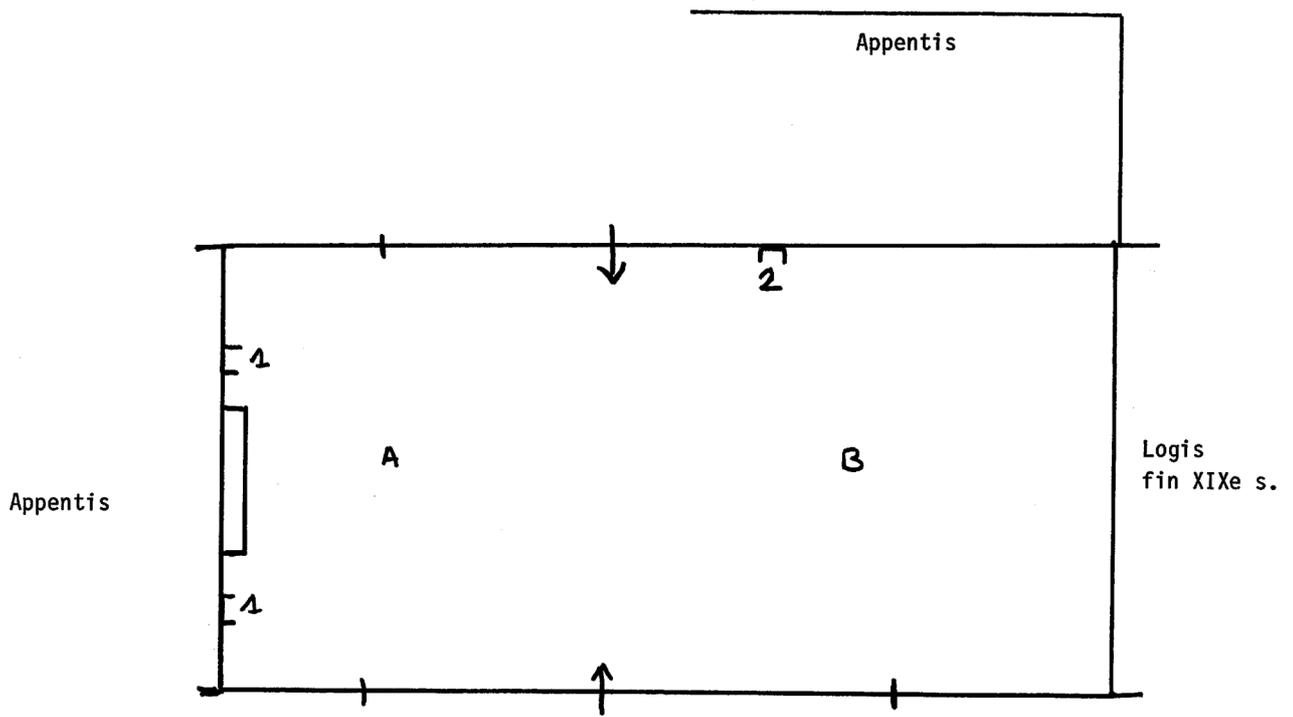
Pl. II Plan au sol (croquis). Echelle  $\sim$  100e.

- A. Partie logis
  - 1 - 2 Niches
- B. Partie étable
  - 2 - Niche à poules
- Cheminée à linteau de bois. Assemblage
- Sol terre battue
- Plafond torchis

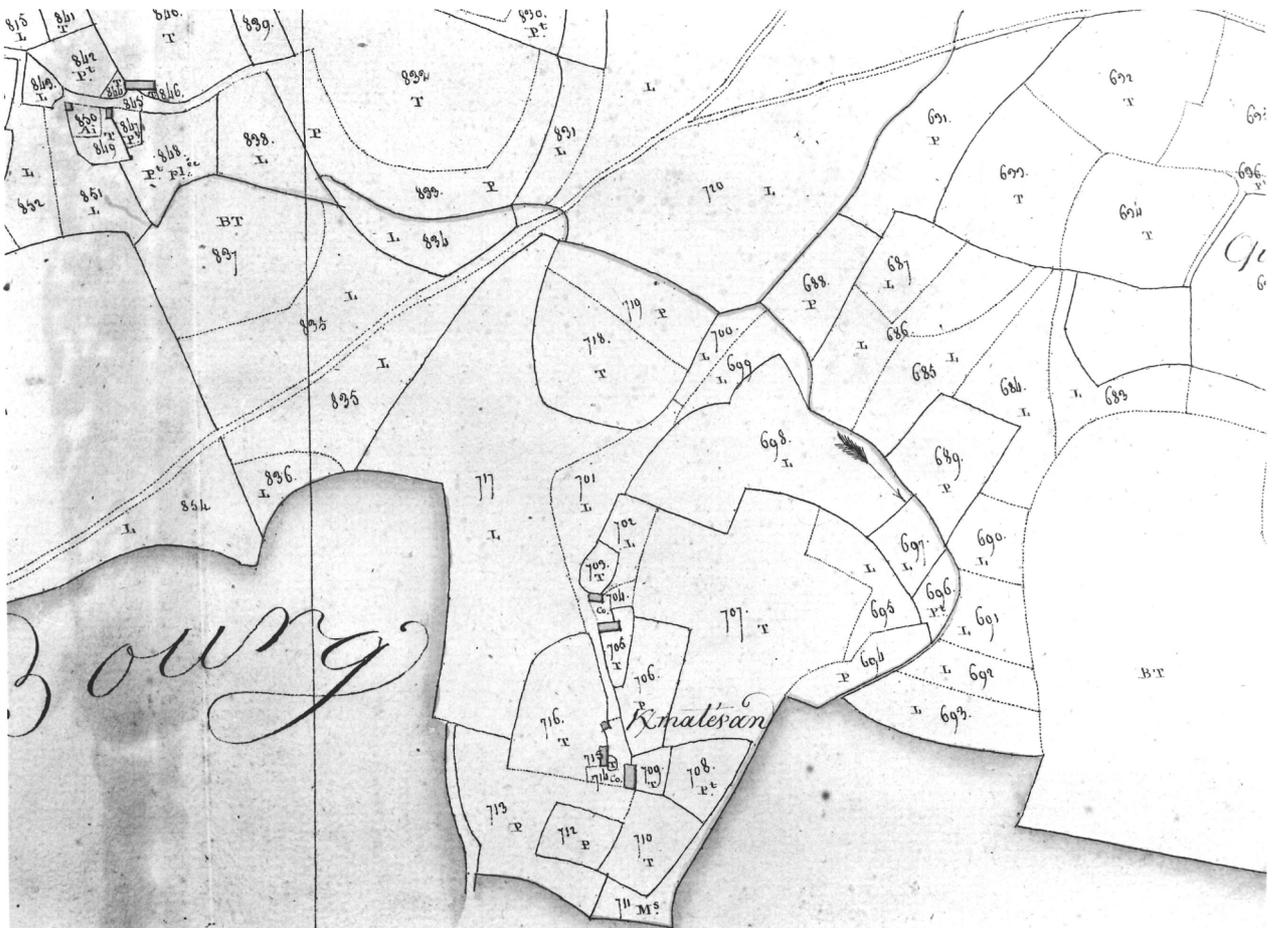
Doc.1 Extrait cadastral 1810, section B

FERME CONSTRUITE VERS 1800, REGROUPANT LOGIS ET ETABLE SOUS LE MEME TOIT, JOURS DE L'ETABLE AGRANDI DANS LA 2E MOITIE DU 19E SIECLE (JOUR SUD) ET BOUCHE (JOUR NORD) ; AU DEBUT 20E SIECLE, OUVERTURE D'UN JOUR DANS LE MUR NORD COTE LOGIS, LORS DE LA TRANSFORMATION DE L'ENSEMBLE DU BATIMENT EN ETABLE ; REMISE ACCOLEE A L'OUEST AU 20E SIECLE AYANT REMPLACE UN APPENTIS ANTERIEUR (PORCHERIE?), DONT LE DEPART DE TOITURE EST VISIBLE SUR LE PIGNON ; LE CADASTRE DE 1810 FAIT APPARAITRE UNE DEPENDANCE, EN RUINES EN 1844

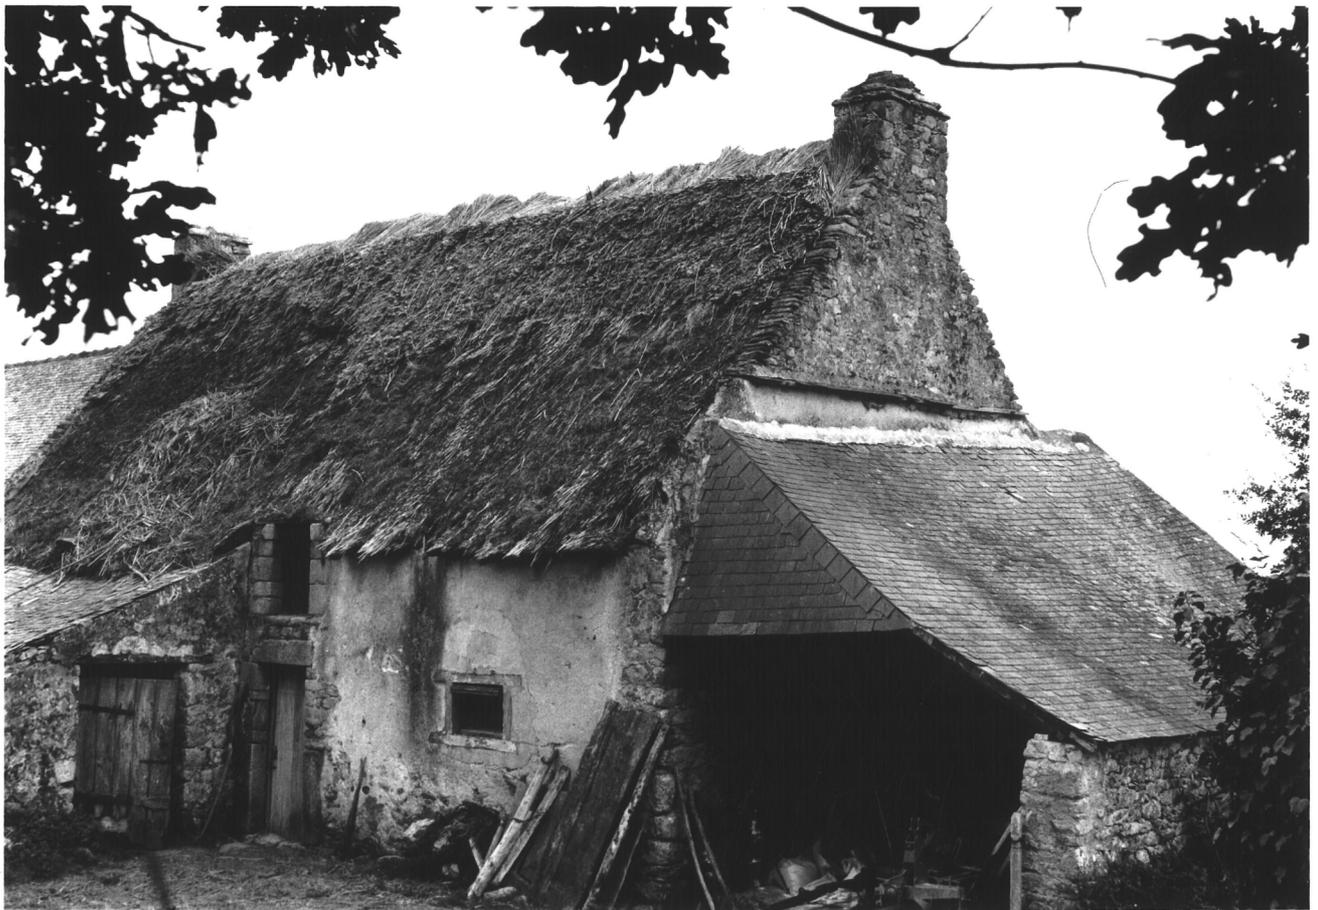
Fig.3 Appentis ouest et porcherie nord, vue générale en 1970
