Département : 56  
Aire d'étude : VANNES EST  
Commune : THEIX  
Lieu-dit : LIREY  
Dénomination : FERME

Etat de conservation : VESTIGES, MAUVAIS ETAT

Dossier d'INVENTAIRE TOPOGRAPHIQUE établi en 1971, 1991 par TOSKER CATHERINE, RIOULT JEAN JACQUES, LE THIEC JEAN PIERRE

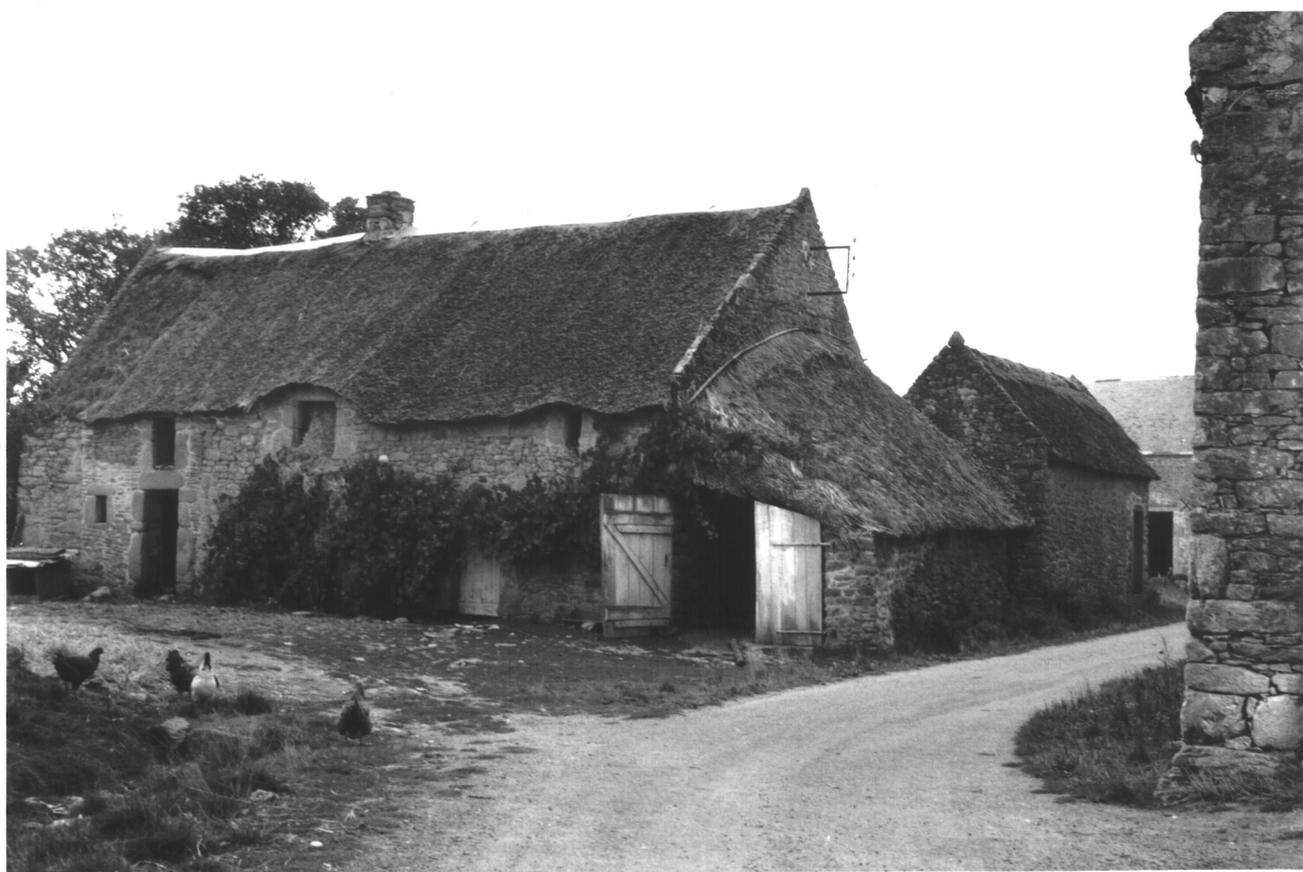
Doc.2 Vue générale nord est : état en 1972

Rare exemple de chaumière subsistant sur la commune. Probablement devenue assez vite (dès le XVIIIe siècle ?) dépendance de la ferme p. 939 (cad. 1844). Sa structure est peu lisible : partie sud logis séparée de la partie nord par une cloison de planches XIXe siècle.

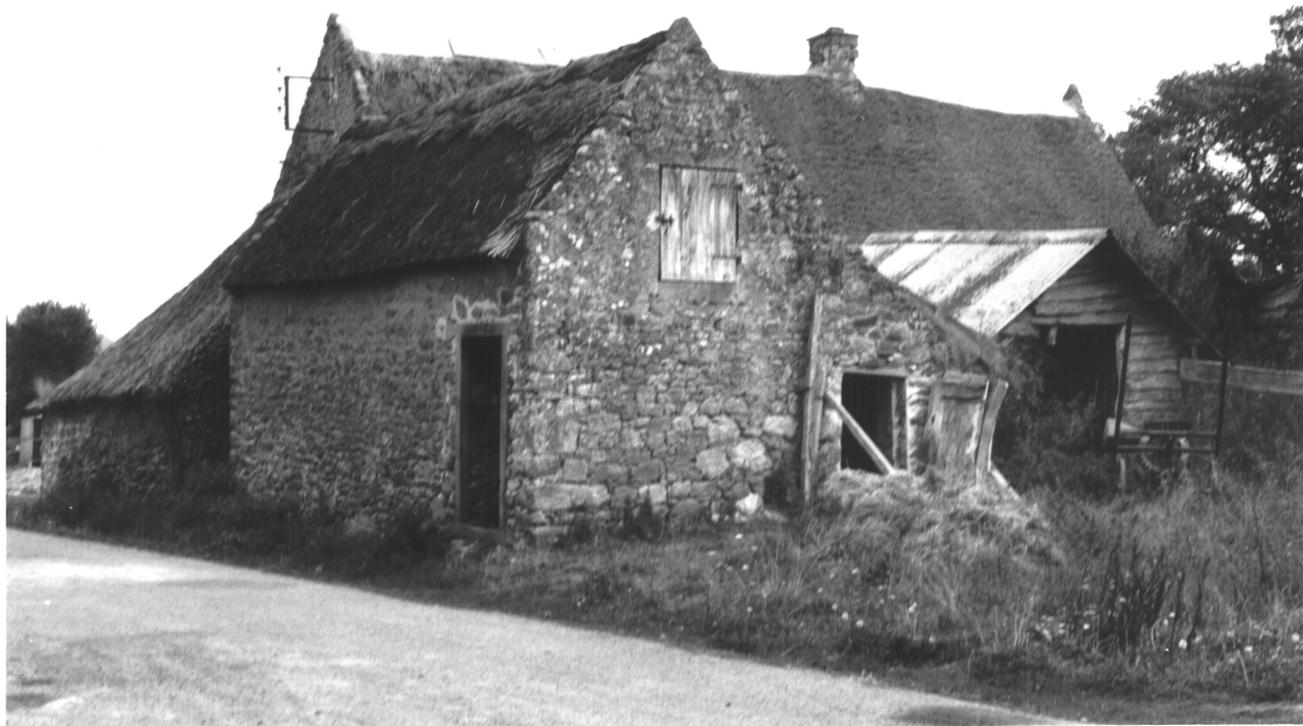
Doc.3 Porcherie, étable à vaches, vue nord ouest : état en 1972

Parties constituantes : REMISE, ETABLE A VACHES, PORCHERIE, ETABLE A CHEVAUX

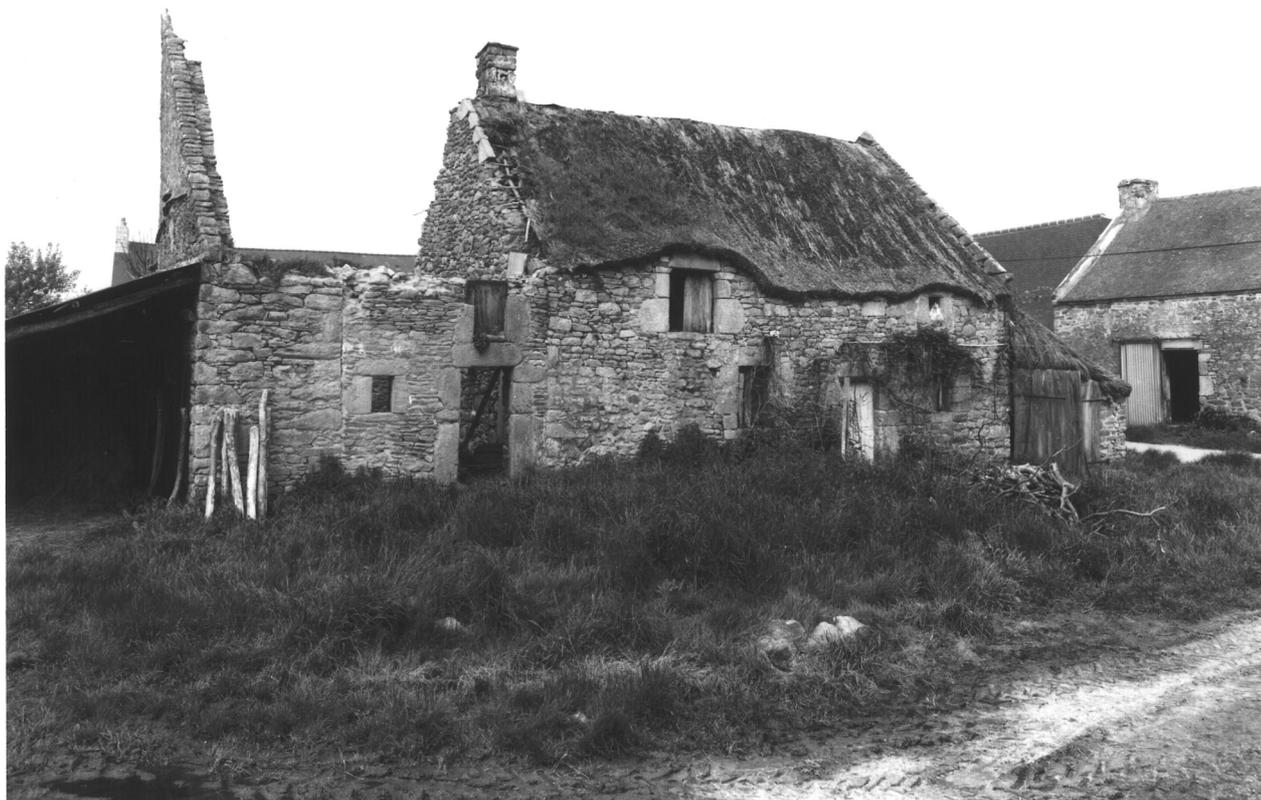
Fig.1 Elévation est

LOGIS PEUT ETRE 17E SIECLE ; OUVERTURE SUD REFAITE AU 18E SIECLE ; PIGNON NORD REMONTE AU 18E OU 19E SIECLE ; PROLONGEMENT VERS LE SUD PAR ETABLE A CHEVAUX LIMITE 18E 19E SIECLE, DE NOUVEAU RALLONGEE AU 19E SIECLE ; REMISE A L'OUEST FIN 19E SIECLE

Partie nord : cellier ? chambre ? L'escalier droit plaqué entre cheminée et mur est (de façade) ne semble pas d'origine : il donnait accès au prolongement sud (étable).
