Département : 56
Aire d'étude : VANNES EST
Commune : THEIX
Lieu-dit : MOUSTOIR LORHO

Dénomination : EGLISE DITE CHAPELLE
Vocabulaire : SAINTE BARBE

Dossier d'INVENTAIRE TOPOGRAPHIQUE établi en 1970, 1991 par TOSKER CATHERINE, LE THIEC JEAN PIERRE

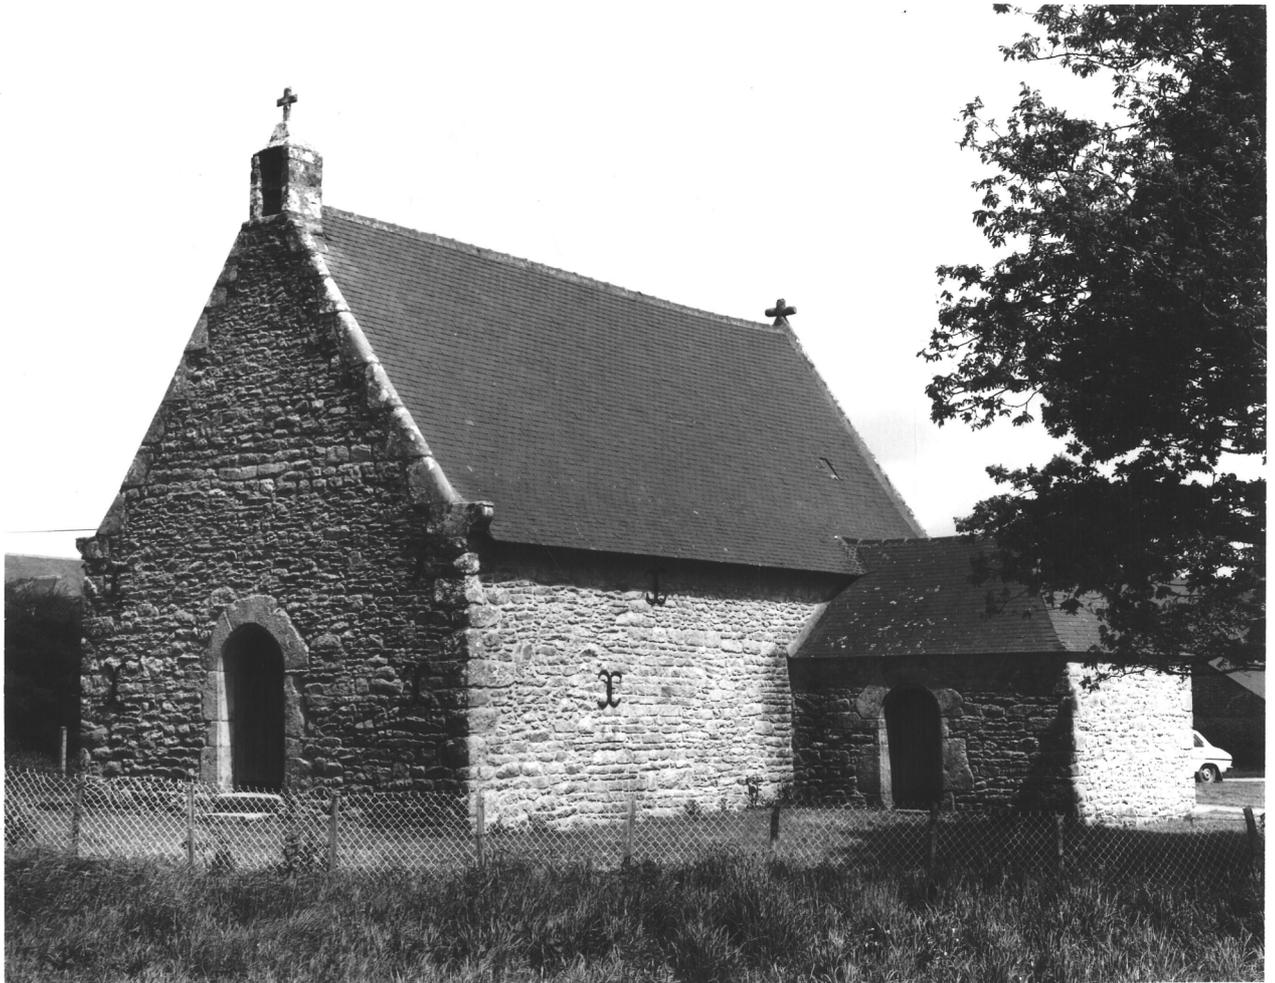
Fig.1 Vue générale sud ouest

COMMENTAIRE DESCRIPTIF : CHAPELLE EN MOELLON DE GRANITE COUVERTE EN ARDOISE A PIGNON DECOUVERT, SACRISTIE EN MOELLON, DE GRANITE AVEC TOIT A CROUPE

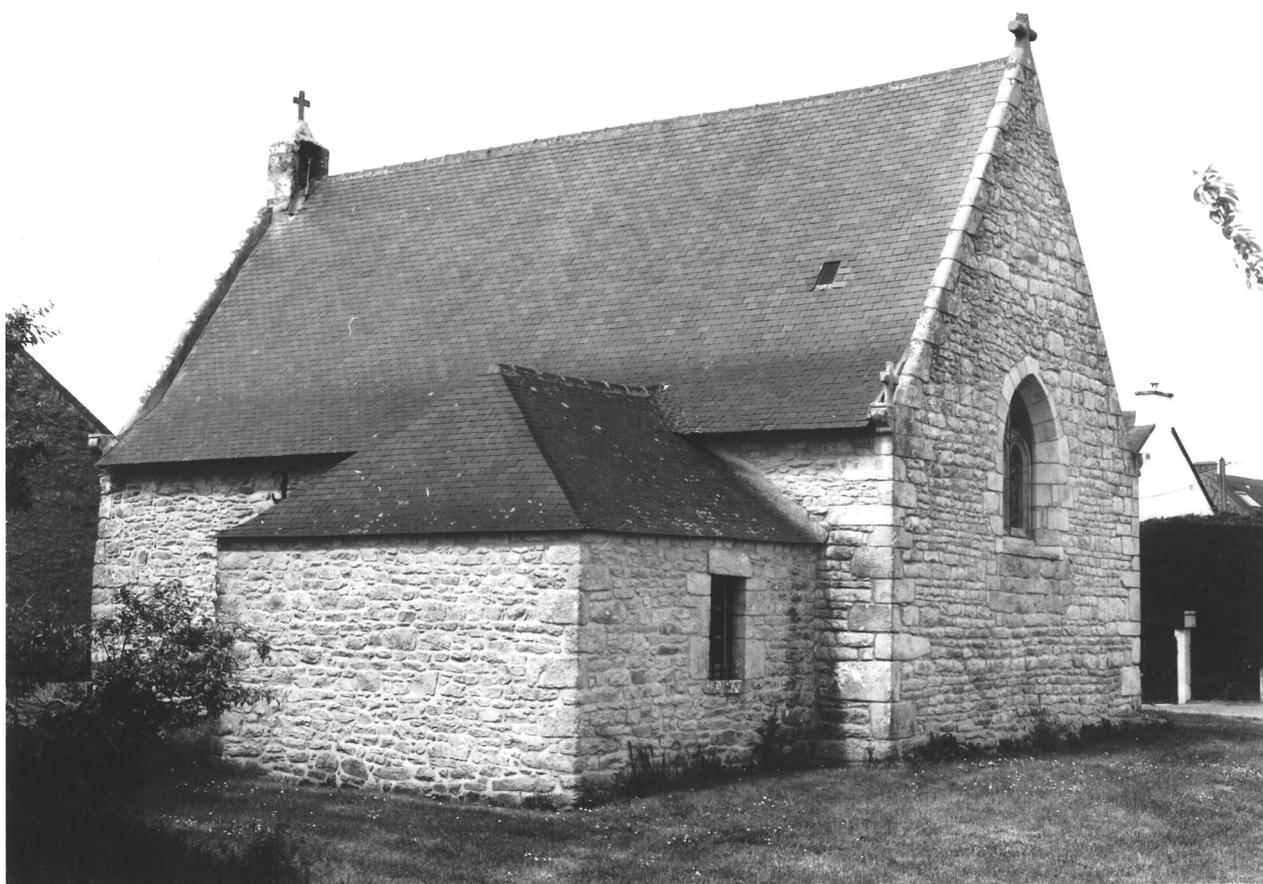
Fig.2 Vue générale sud est

D'après la tradition, saint Vincent Ferrier aurait prêché dans cette chapelle en 1418. Une statue du saint est d'ailleurs conservée dans la chapelle. La porte bouchée dans le mur sud-est peut être remployée dans le mur ouest de la sacristie.

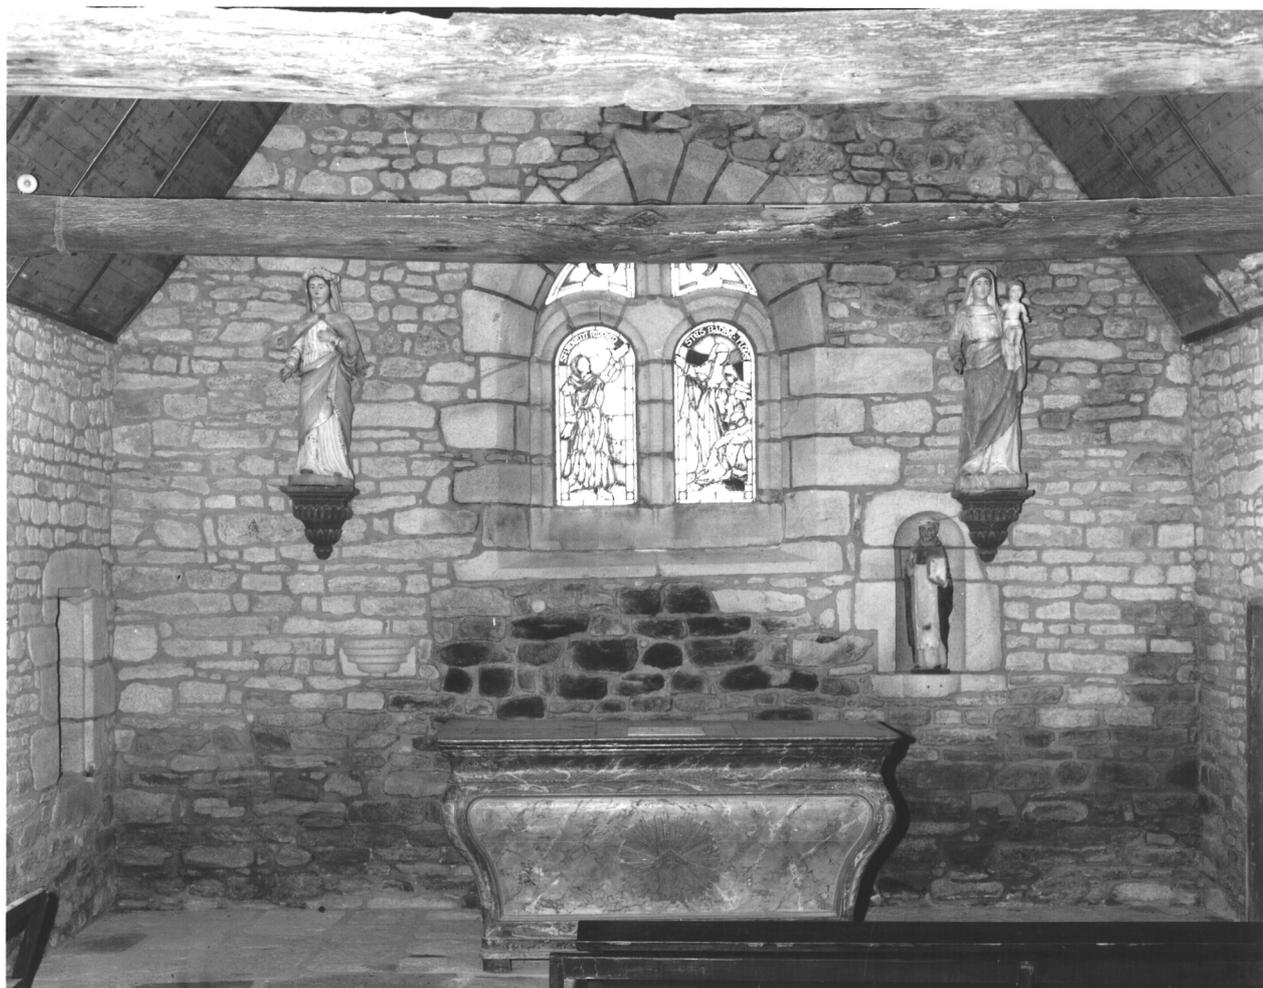
Fig.3 Nef vers l'est

Vaisseaux et étages : 1 VAISSEAU
Couvrement : LAMBRIS DE COUVREMENT
