Département : 56
Aire d'étude : VANNES EST
Commune : THEIX
Lieu-dit : NOYANCE
Dénomination : FERME

Dossier d'INVENTAIRE TOPOGRAPHIQUE établi en 1972, 1991 par TOSKER CATHERINE, RIOULT JEAN JACQUES, LE THIEC JEAN PIERRE

HISTORIQUE

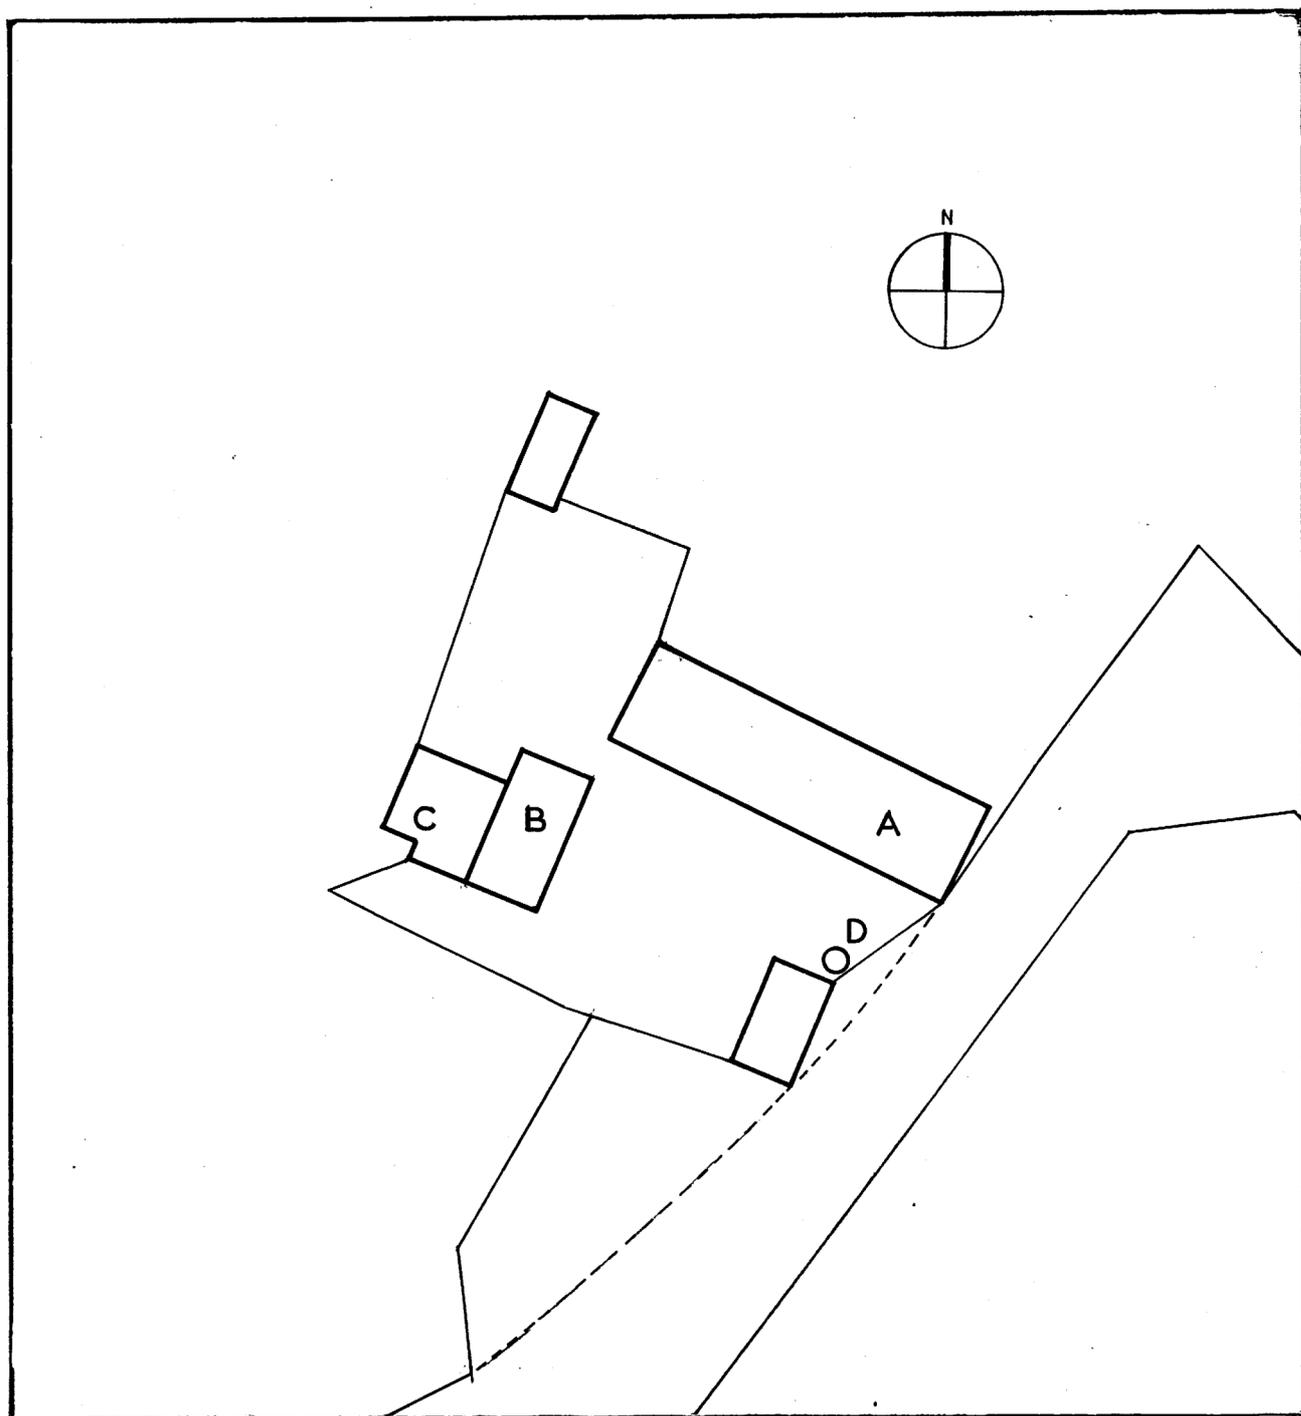
Pl. II. Plan de masse au 1/500e.

- A. Logis étable
- B. Etable
- C. Crèche
- D. Puits

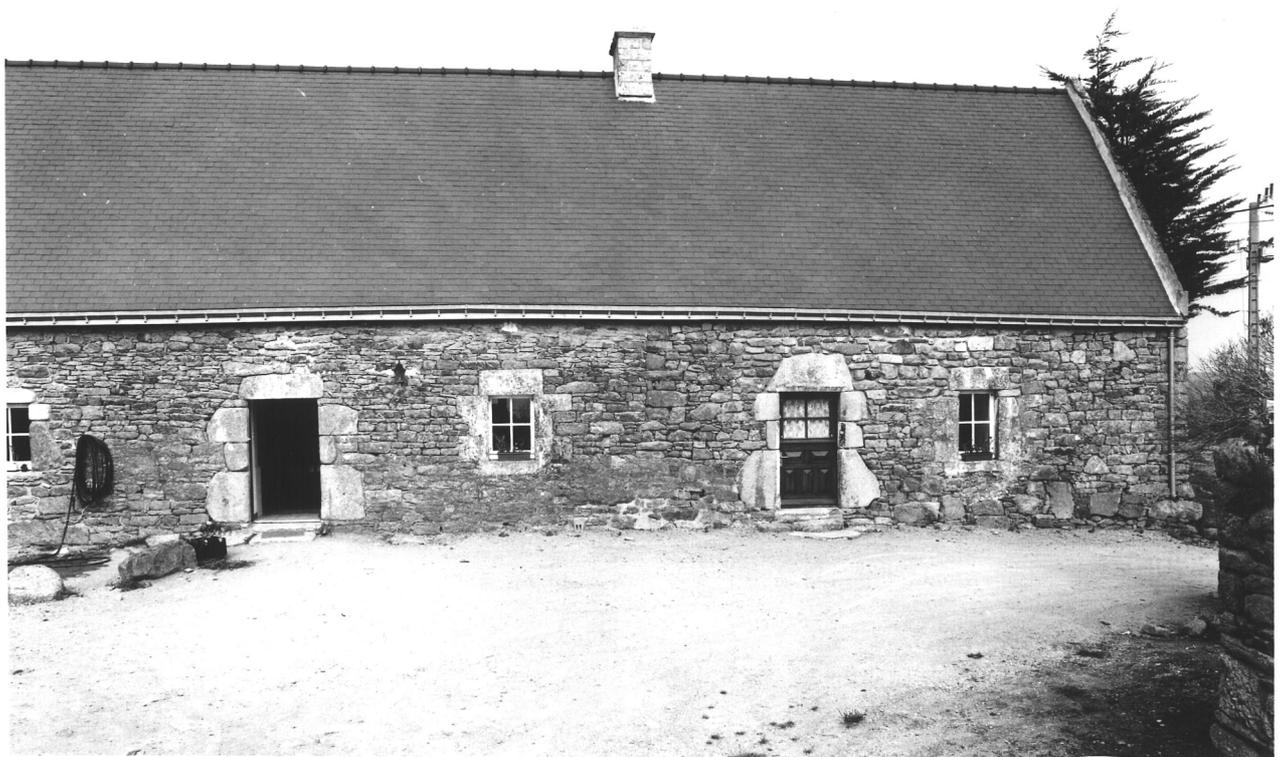
Fig.1 Elévation sud du logis**Cl.Inv.Artur/Lambart**
8856 01353 X

1ER LOGIS 17E SIECLE ; 2E LOGIS AVEC ETABLE EN ALIGNEMENT 18E SIECLE ; REMANIE ENTRE 1972 ET 1987 : TOITURE EN CHAUME EN 1972 SUPPRIMEE, OUVERTURE OU AGRANDISSEMENT DES FENETRES DE L'ETABLE, SUPPRESSION DE LA GERBIERE AU DESSUS DE LA PORTE ; ETABLE LIMITE 17E 18E SIECLE, EN PARTIE REHAUSSEE DEBUT 19E SIECLE ; FOURNIL ANTERIEUR A 1844 ; PUIITS 19E SIECLE

Corps de logis orienté au sud avec étable et logis sous le même toit. Seconde pièce sans cheminée vers l'est, peut-être plus ancienne avec reprise entre les deux parties.

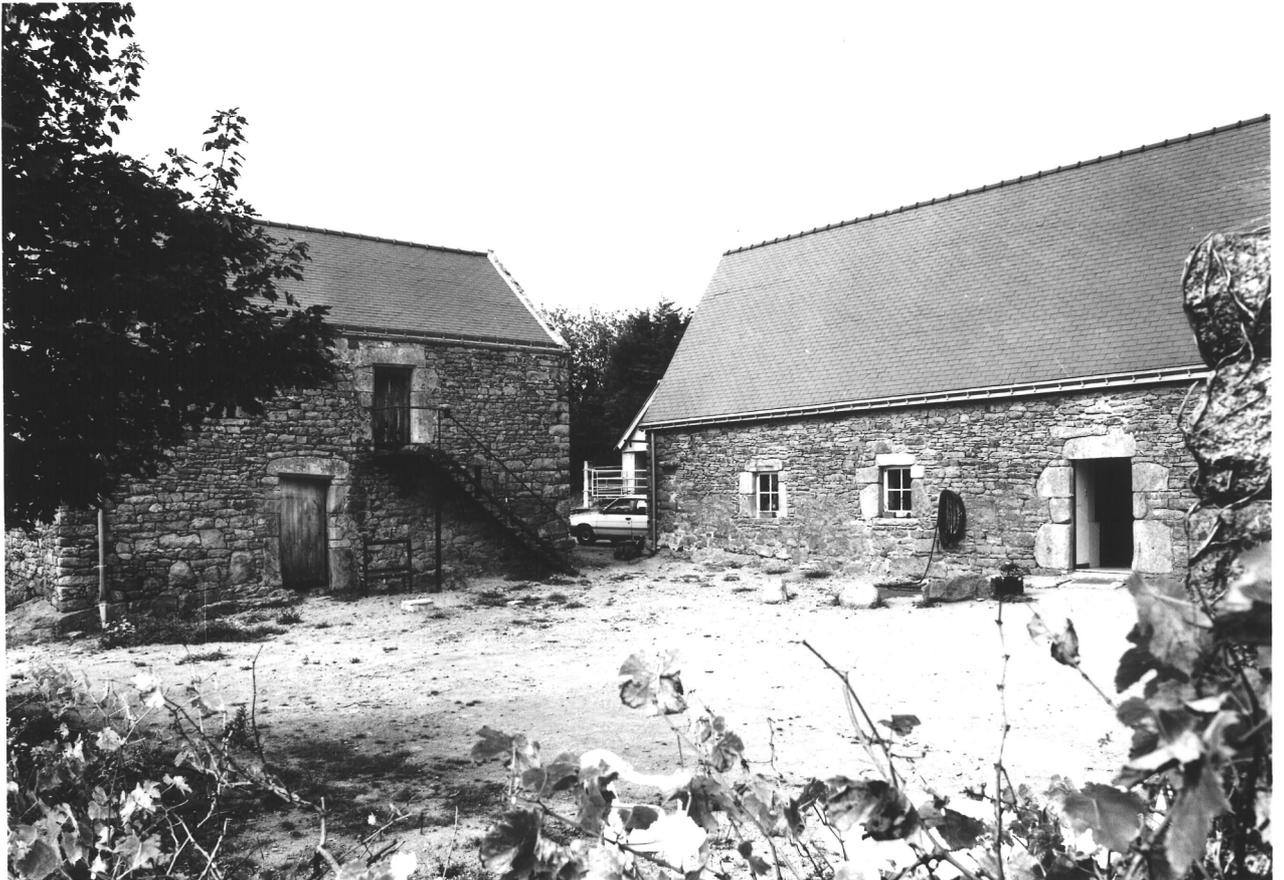
fig.2 Elévation sud du logis, partie étable, et étable :
élévation est

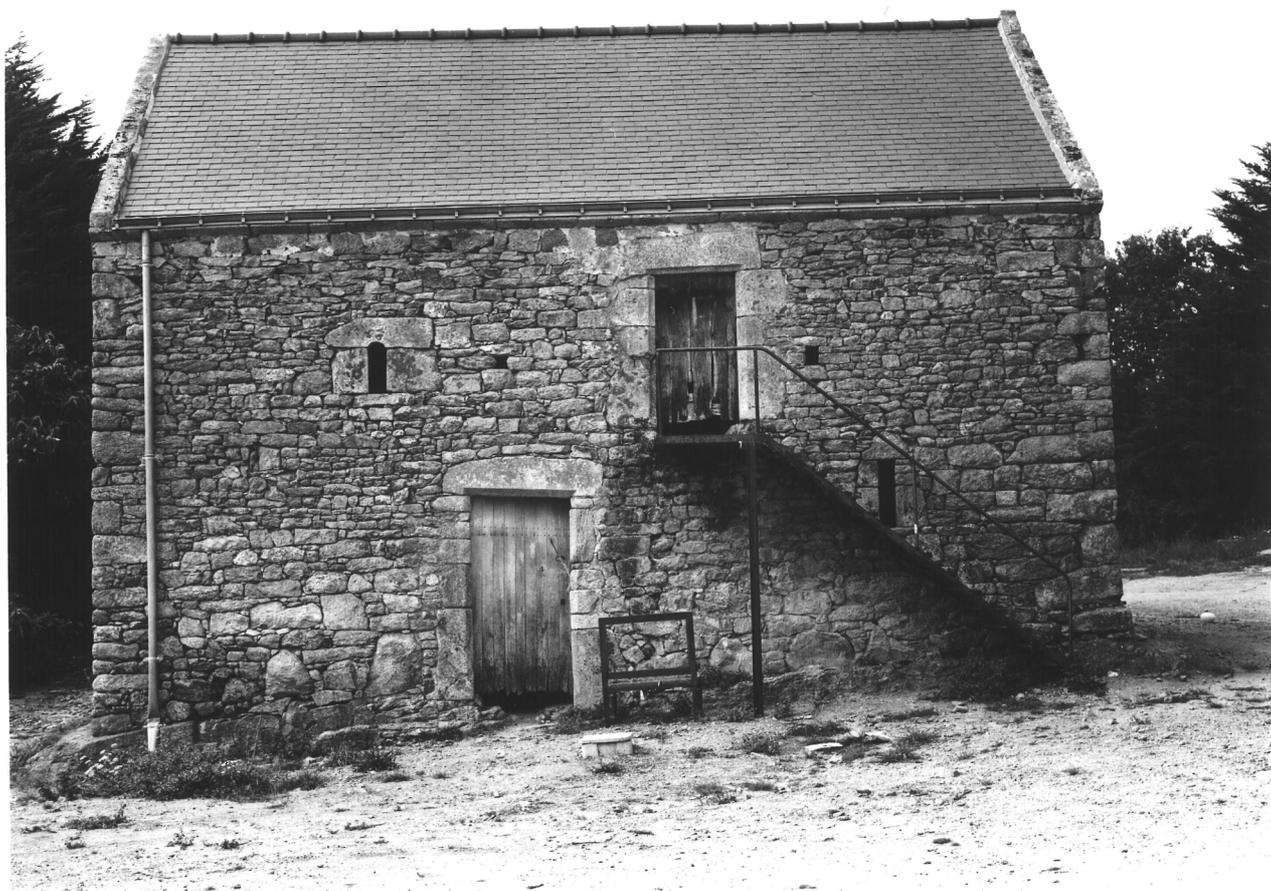
Fig.3 Etable, élévation est

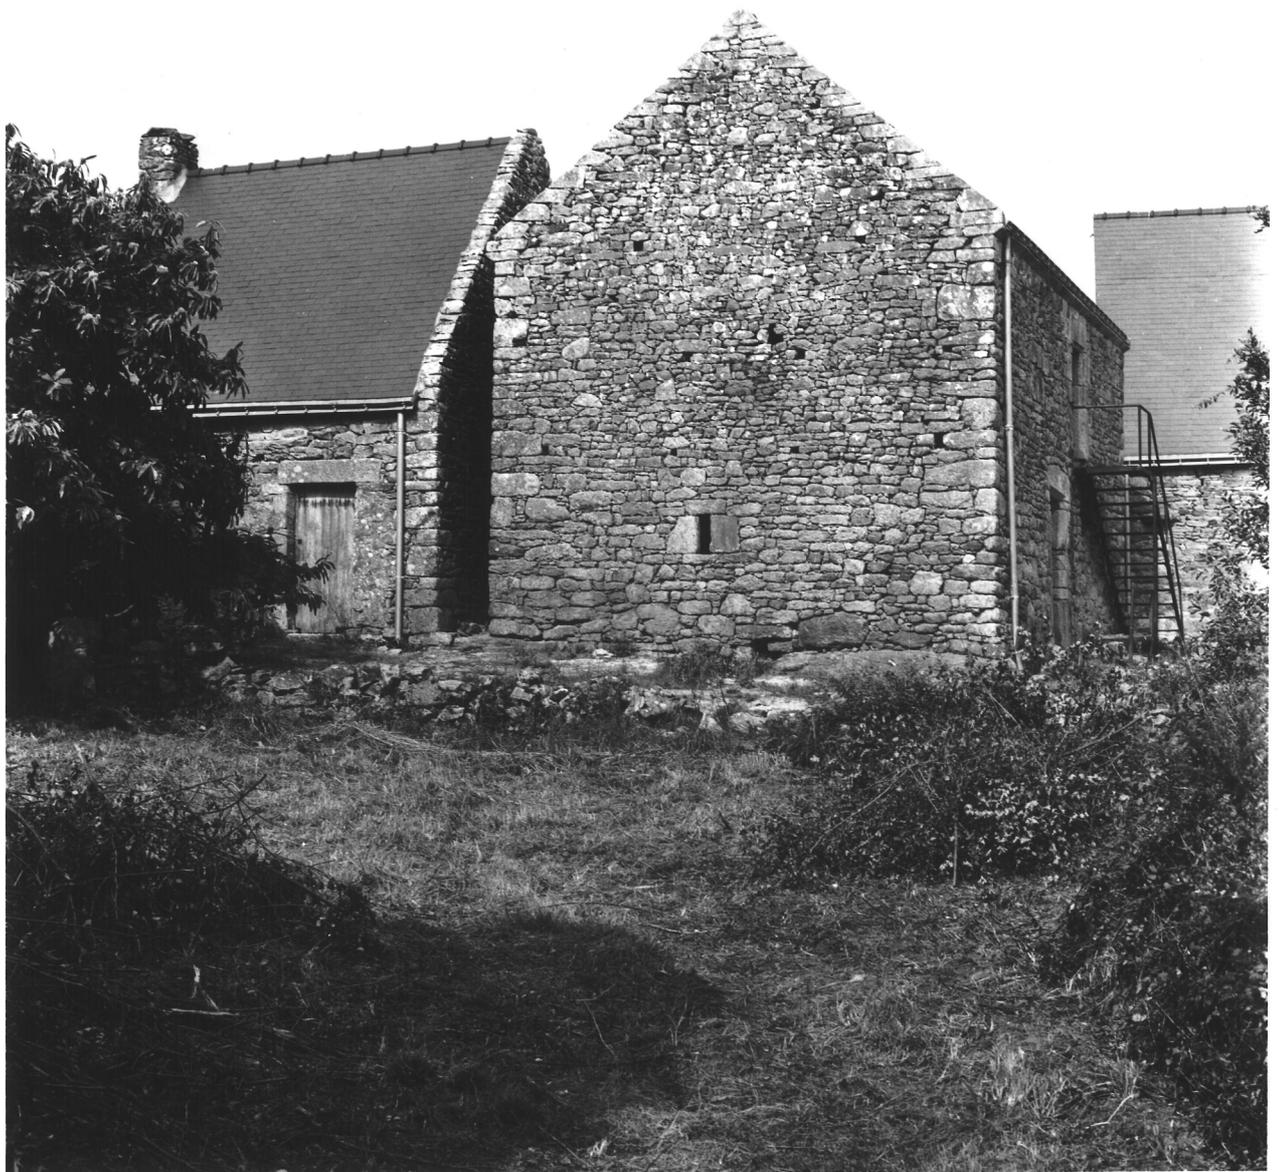
Fig.4 Etable, pignon et fournil : vue sud**Cl.Inv.Artur/Lambart**
8856 01355 X

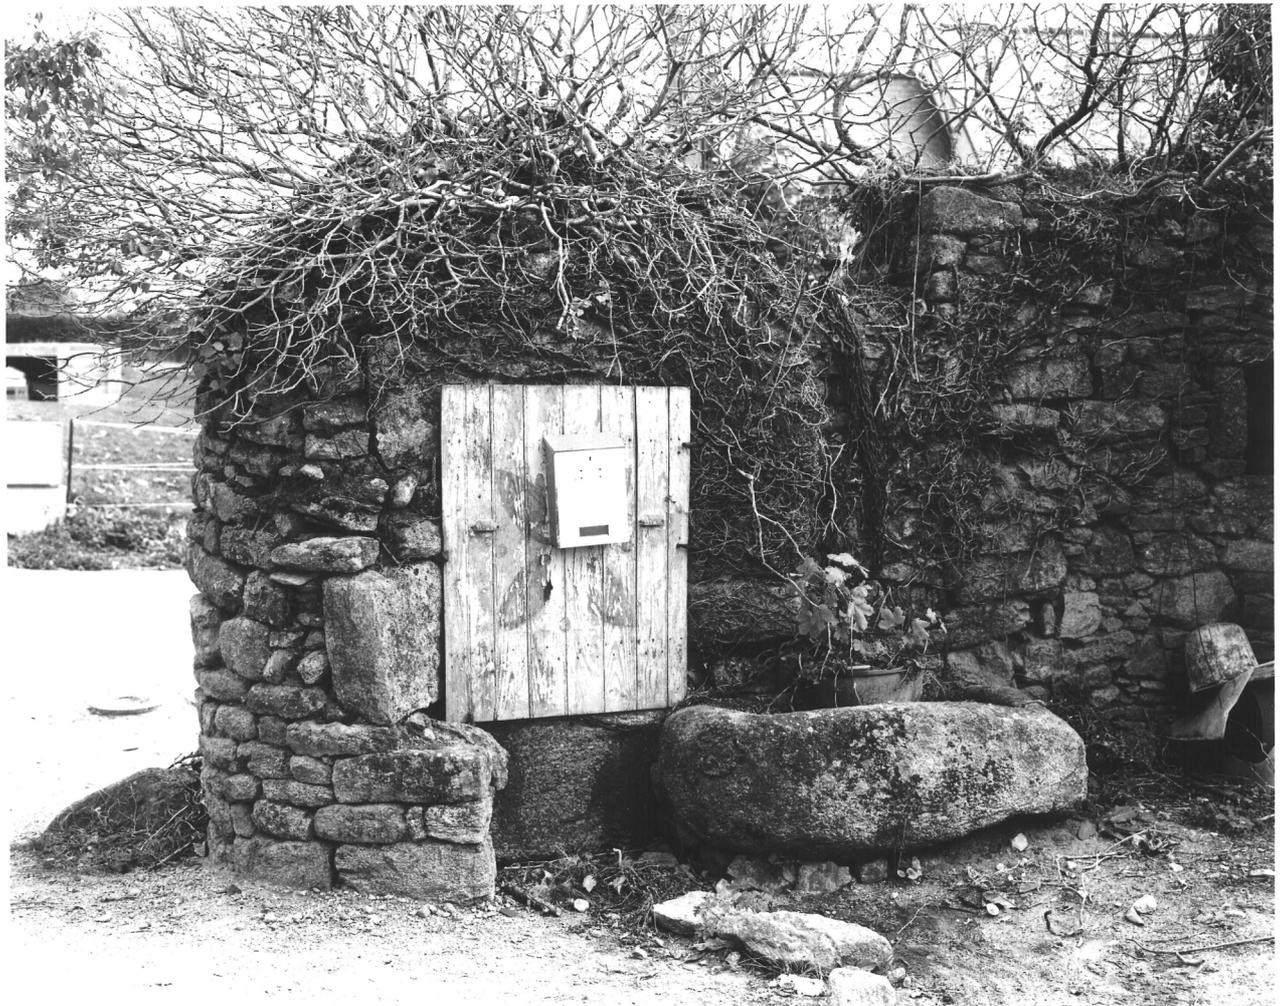
Fig.5 Puits et auge : vue générale ouest
