Département : 56
Aire d'étude : SARZEAU
Commune : ARZON
Adresse : PENBERT
Dénomination : FERME

Etat de conservation : MAUVAIS ETAT

Dossier d'INVENTAIRE TOPOGRAPHIQUE établi en 1992, 1994 par TOSKER CATHERINE, RENAUDEAU OLIVIER

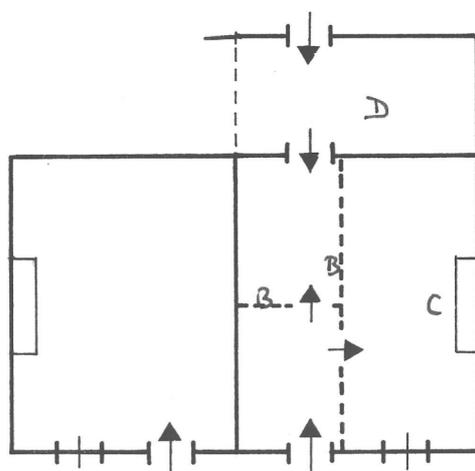
Pl. II. Plan au sol (croquis).

- A. façade transformée vers 1920.
- B. cloisons de bois
- C. cheminée à piédroits chanfreinés,
habillée de bois.
- D. appentis étable.

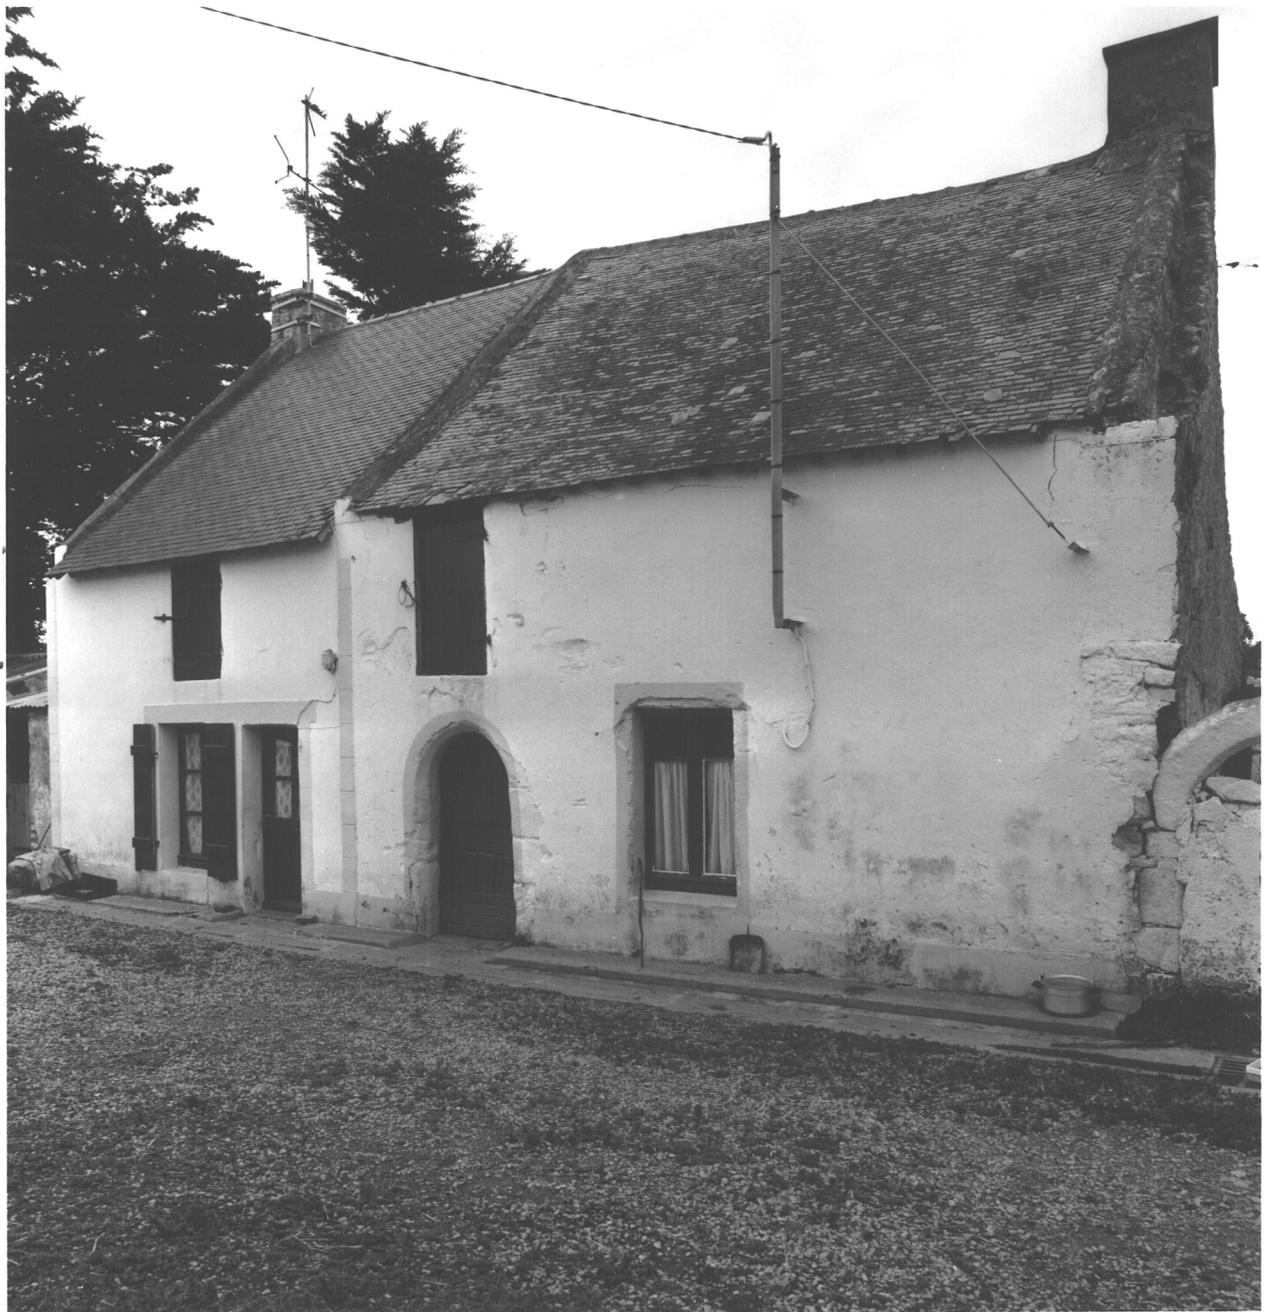
Fig.1 Elévation sud

Écart composé à l'origine de logements (de marins ?) à pièce unique ou à deux pièces, en alignement. Le logis étudié fait partie de la seule ferme subsistant dans le hameau. Sa façade enduite au XIXe siècle adopte la peinture à bandes contrastées pour l'encadrement des ouvertures, caractéristiques de l'habitat de pêcheurs (Sarzeau, Séné, Quiberon, etc...). Peut-être le logis devint-il ferme lors de l'adjonction de l'étable au nord, après 1827.
