: PLACE RICHEMONT ET PLACE DUCHESSE ANNE

: EGLISE PAROISSIALE

: SAINT SATURNIN

Dossier d'INVENTAIRE TOPOGRAPHIQUE établi en 1992, 1994 par RENAUDEAU OLIVIER, TOSCER CATHERINE

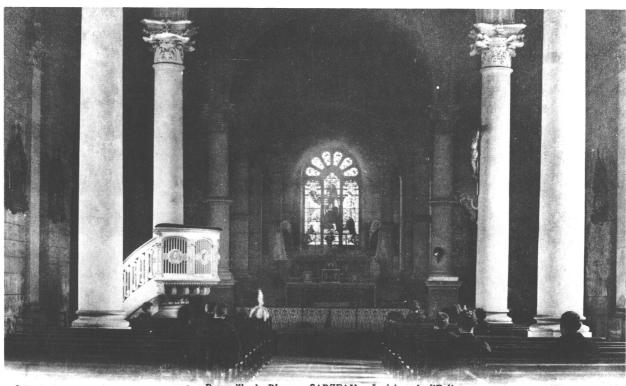
Doc.3 Intérieur de l'église. Carte postale ancienne Coll. David, Vannes (Doc.A.D.Morbihan)

412. - Presqu'île de Rhuys. - SARZEAU. - Intérieur de l'Eglise

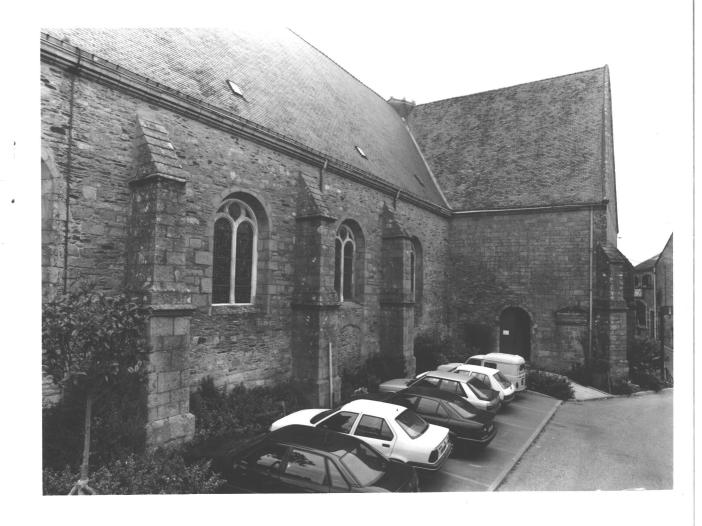
Fig.3 Nef, mur sud et bras sud, mur ouest

COMMENTAIRE DESCRIPTIF : NEF EN MOELLON, BRAS DE TRANSEPT SUD EN PIERRE DE TAILLE, SACRISTIE EN MOELLON COUVERTE A CROUPE

Les auteurs admettent que l'église précédant la construction actuelle était d'origine romane, des XI et XIIe siècles. Cependant un certain nombre de vestiges de l'édifice précédent ne peut appartenir à cette période : la chapelle sud, en pierre de taille jusqu'au niveau du pignon, conserve dans le mur ouest une porte bouchée à fronton triangulaire près du contrefort sud-ouest, qui date du XVIe siècle. Sa position excentrée est la conséquence de la présence d'un bas-côté, dont l'arcade bouchée et la trace de la toiture sont visibles sur le même mur ouest. A l'intérieur, les enfeus datent également de cette période. De même la base du mur sud en pierre de taille a sans doute été réutilisée. Deux portes bouchées en arc surbaissé en vis dans les murs nord et sud de la nef pourraient également avoir fait partie de l'édifice antérieur.

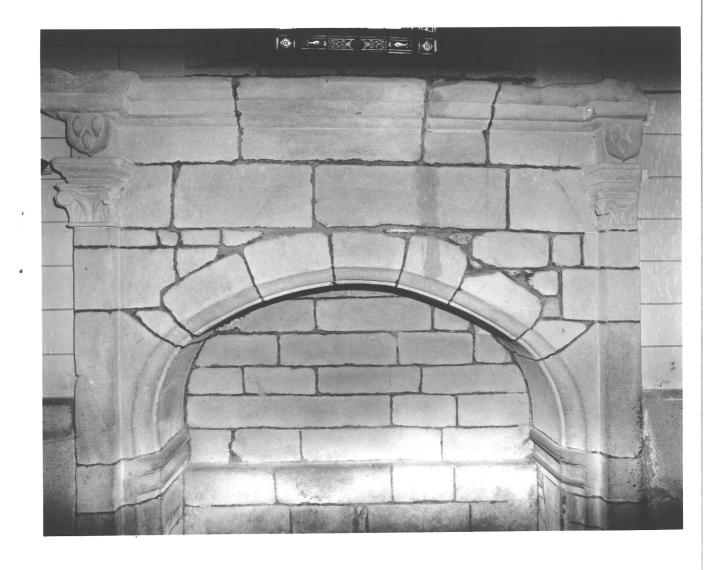
Fig.8 Bras sud, enfeu

ARMOIRIES DES KERLEIN, SUPPORT : ENFEUX BRAS SUD, POT A FEU, SUPPORT : SOMMET DE LA TOUR

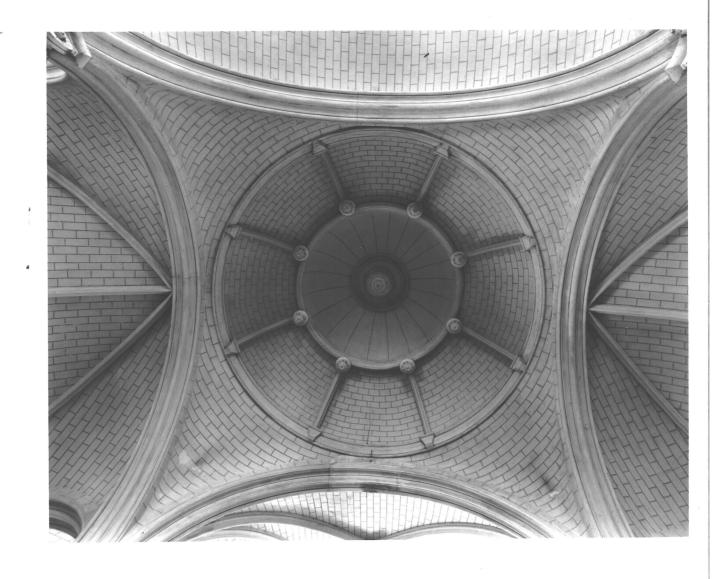
Fig.10 Croisée du transept, coupole

Couvrement: VOUTE D'OGIVES, VOUTE EN ARC DE CLOITRE, COUPOLE

En 1868 (archives), la décision de percer une baie à l'est de l'église est prise, mais elle n'est pas réalisée en 1877. La construction des voûtes est commencée à cette date. Maigné, architecte départemental est appelé en 1879 à contrôler le travail : les voûtes « toutes de fantaisie », sont faites dans des matériaux de mauvaise qualité et avec très peu de cintre. Une petite coupole s'est effondrée. L'architecte des travaux est Jousset est des les des la contrôler le travail : les voûtes de cintre. Une petite coupole s'est effondrée. L'architecte des travaux est Jousset est de l'église est prise, mais elle n'est date.
