Département : 56
Aire d'étude : SARZEAU
Commune : SARZEAU
Lieu-dit : SARZEAU
Adresse : 8 RUE BONABLE
Dénomination : MAISON
Destinataire : DE SENECHAL

Dossier d'INVENTAIRE TOPOGRAPHIQUE établi en 1970, 1993 par TOSKER CATHERINE, RENAUDEAU OLIVIER

56 SARZEAU, 8 rue Bonable
MAISON DE SENECHAL

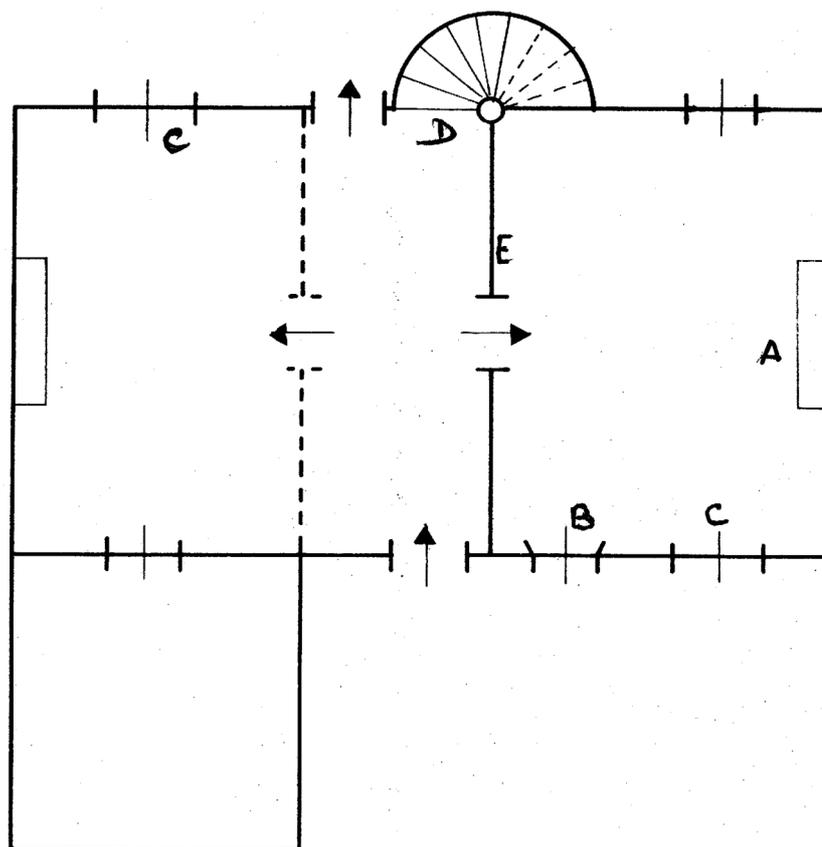
Pl. II. Plan au sol (croquis).

- A. Cheminée à console en quart de rond, linteau à corniche.
- B. Fenêtre ancienne.
- C. Fenêtres modernes.
- D. Escalier en vis en pierre de taille.
- E. Refends, moellon.

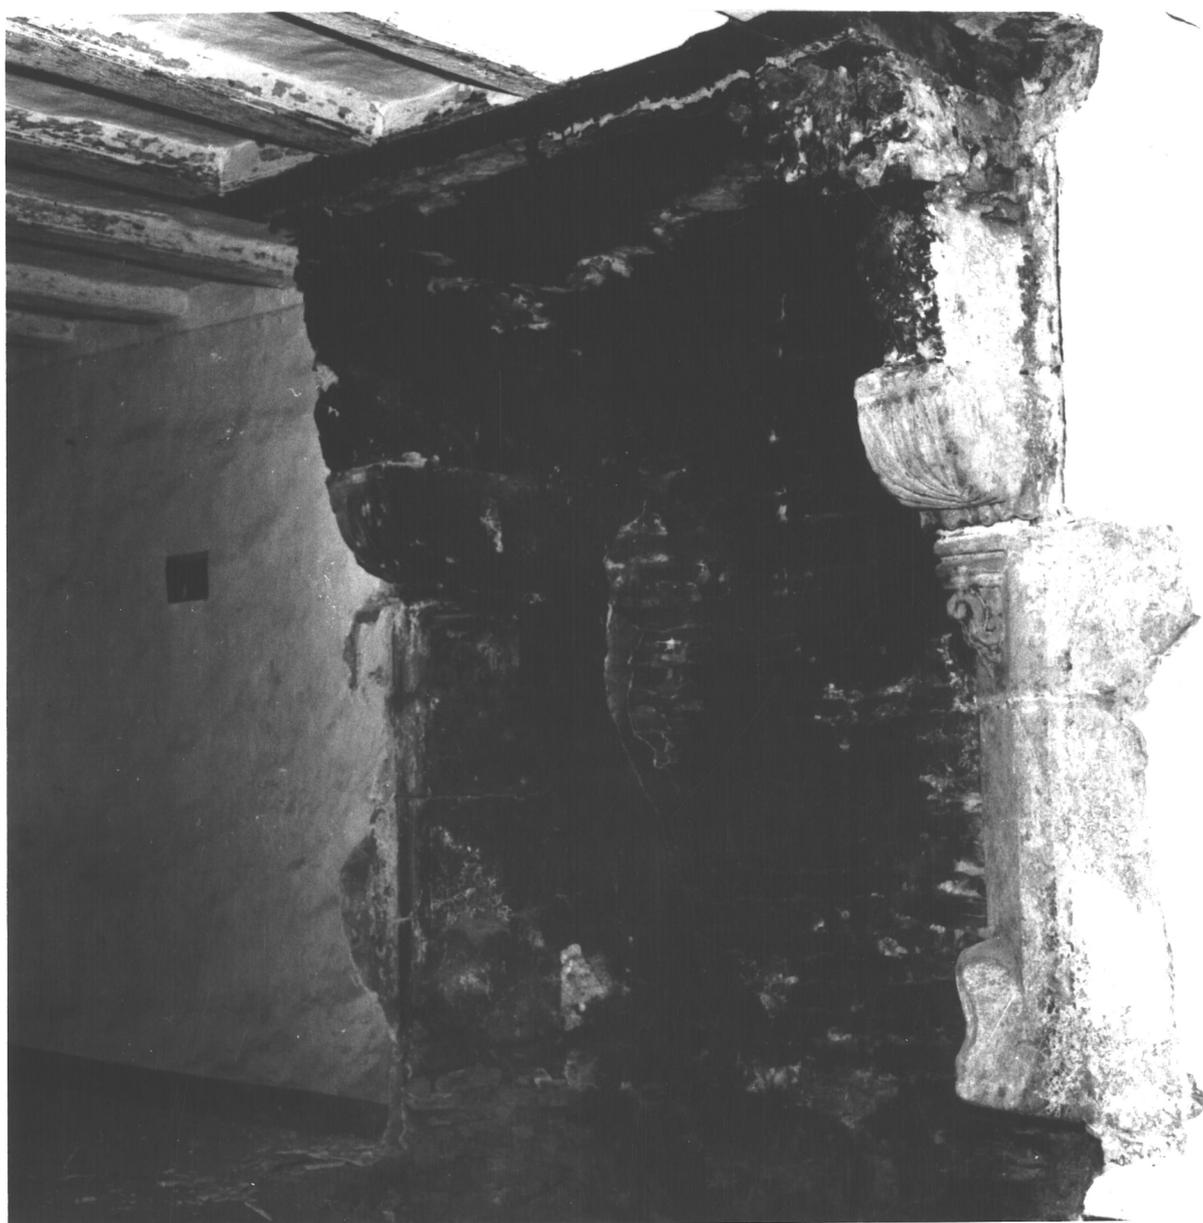
Doc.5 Pignon nord, cheminée du rez-de-chaussée, cliché 1971

DECOR
Technique : SCULPTURE
Représentation : ORNEMENT GEOMETRIQUE, VOLUTE, ORNEMENT VEGETAL
SUPPORT : PILASTRE DU PIEDROIT DE LA CHEMINEE, SUPPORT : FEUILLES EN EVENTAIL SUR LES CORBEAUX

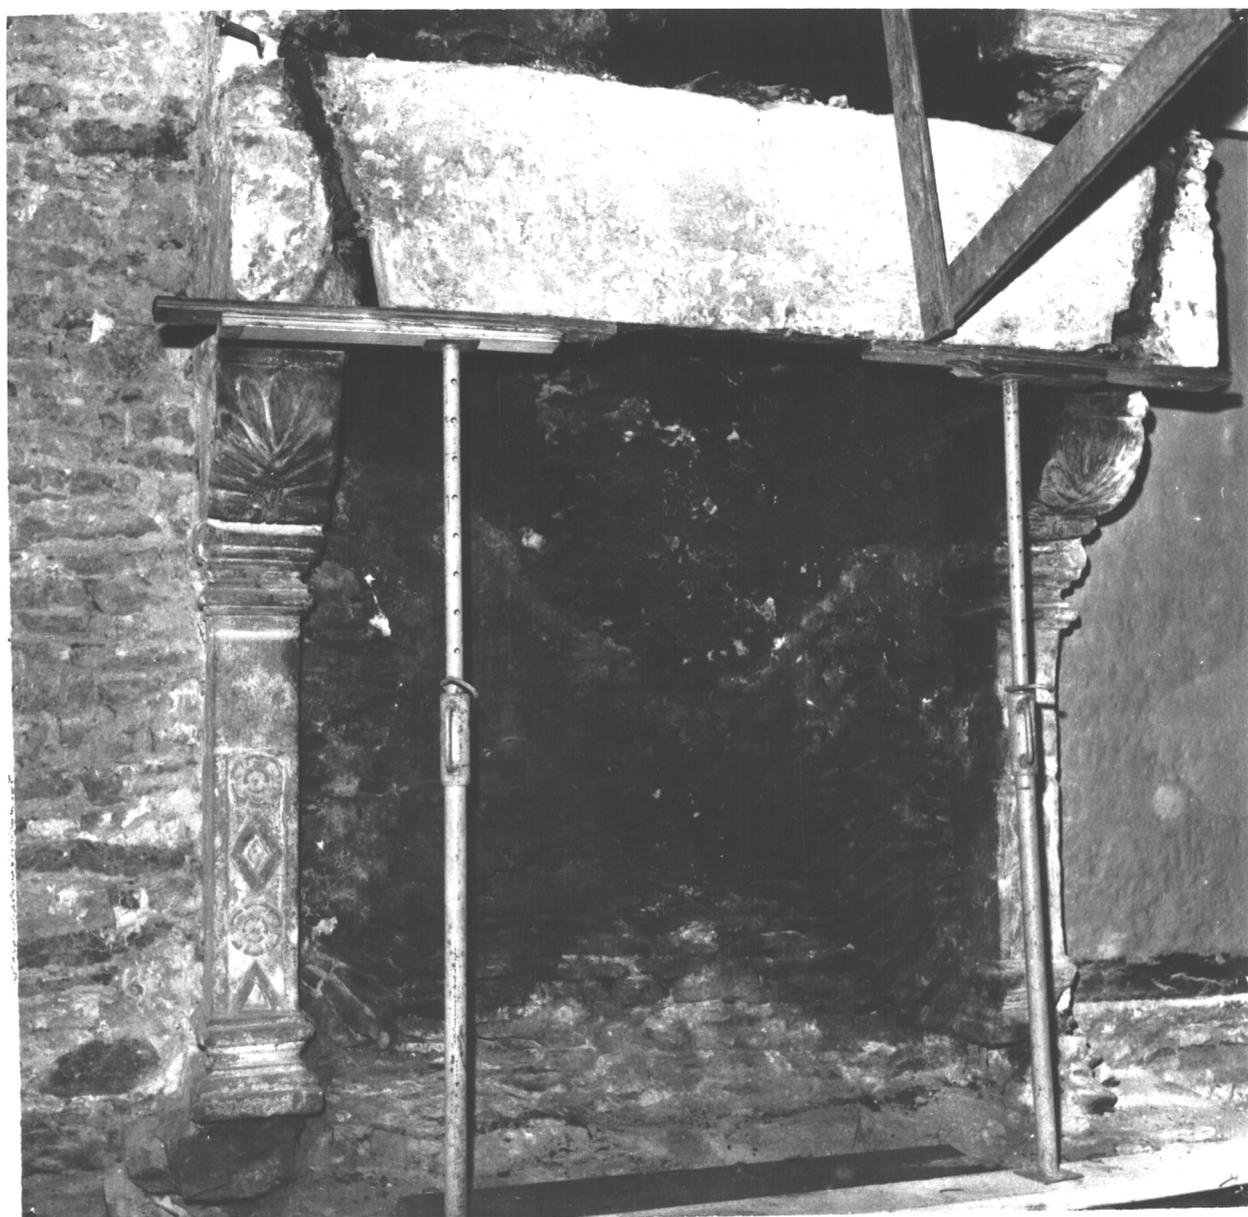
Doc.6 Pignon nord, cheminée de l'étage, cliché 1971

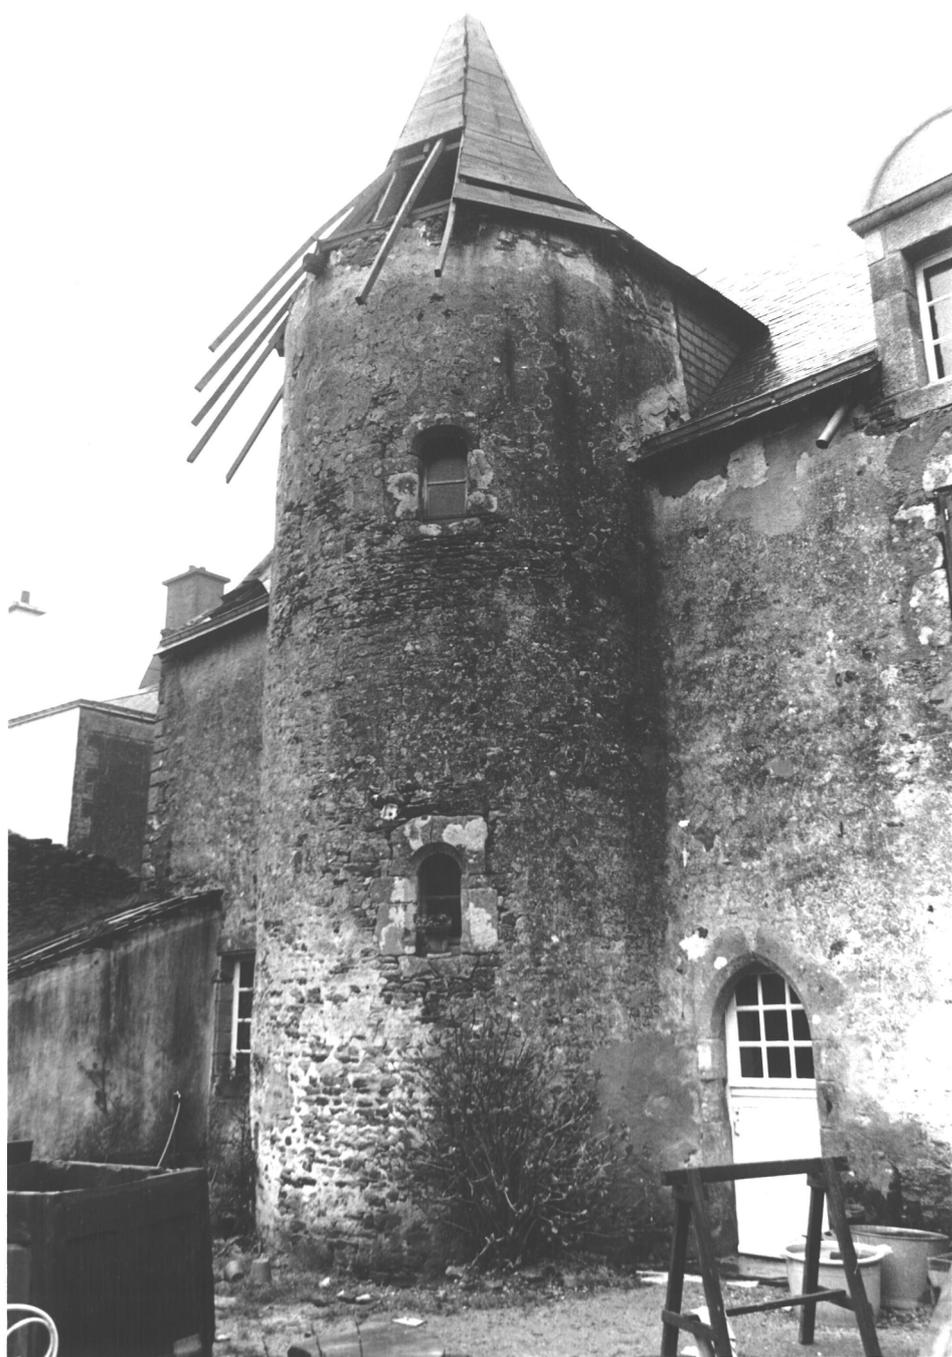
Doc.7 Elévation ouest, tour d'escalier et porte ouest, cliché 1974

La restauration de 1974 a consisté en points de détail ; élévation est : ouverture d'une baie jumelée dans une partie de mur auparavant masquée par un appentis, et adjonction de deux lucarnes existant au XVIIIe siècle (appuis visibles sur la photo ancienne) puis supprimées. Élévation ouest, adjonction d'une lucarne à fronton cintré (existence antérieure douteuse), ouverture d'une porte-fenêtre au sud-ouest.
