Département : 56
Aire d'étude : SARZEAU
Commune : SARZEAU
Lieu-dit : BAS CALZAC
Dénomination : FERME

Dossier d'INVENTAIRE TOPOGRAPHIQUE établi en 1970, 1993 par TOSKER CATHERINE, LARDEUX

HISTORIQUE

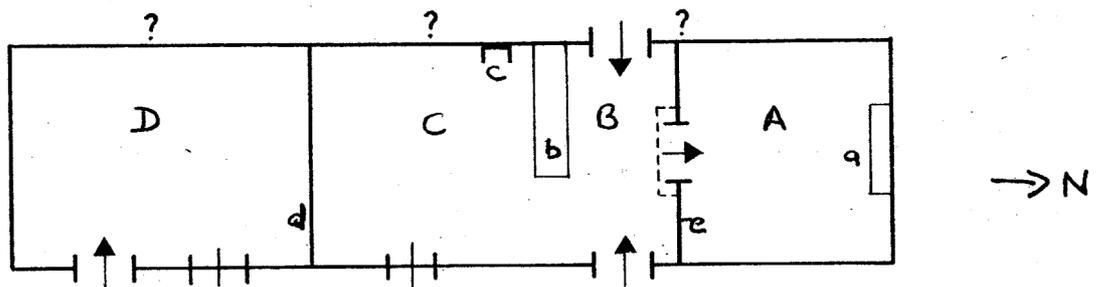
Pl. II. Plan au sol (croquis).

- A. Salle
 - a. cheminée XVIIIe siècle engagée.
Linteau et consoles bois, hotte très saillante.
 - e. cloison pierre.
- B. Couloir.
- C. Etable
 - b. mangeoire
 - c. niches à poules.
- D. Chambre
 - d. cloison détruite.

Façade ouest remaniée.

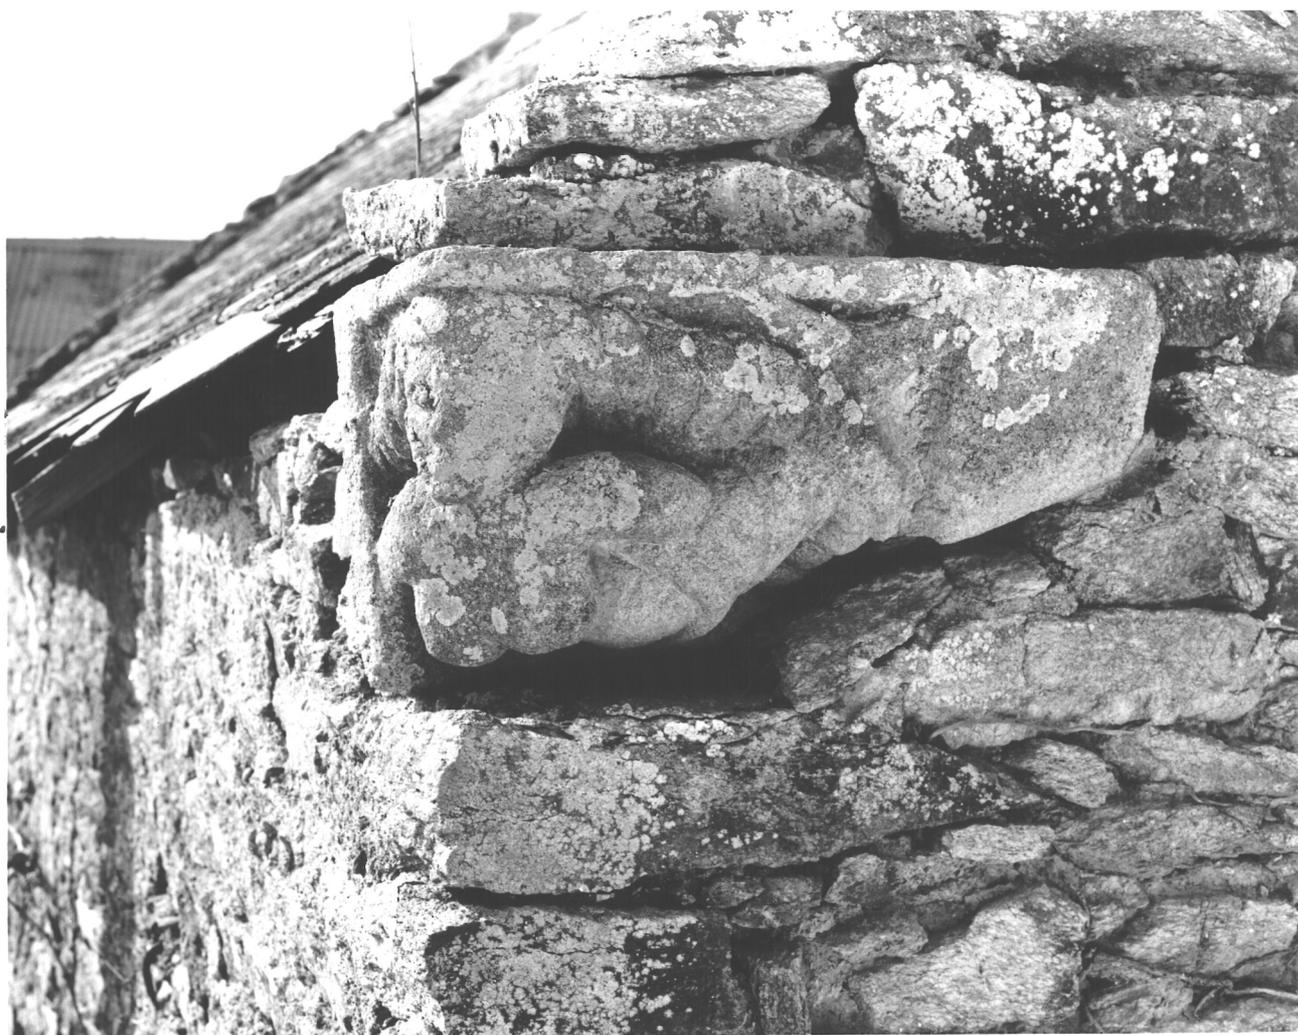
Fig.2 Grange, détail sirène sculptée

Représentation : SIRENE

SUPPORT : CROSSETTE SUD DU PIGNON EST DE LA GRANGE
