Département : 56
Aire d'étude : SARZEAU
Commune : SARZEAU
Lieu-dit : GRADAVAD
Dénomination : MAISON

Dossier d'INVENTAIRE TOPOGRAPHIQUE établi en 1992, 1994 par RENAUDEAU OLIVIER, TOSKER CATHERINE

MAISON

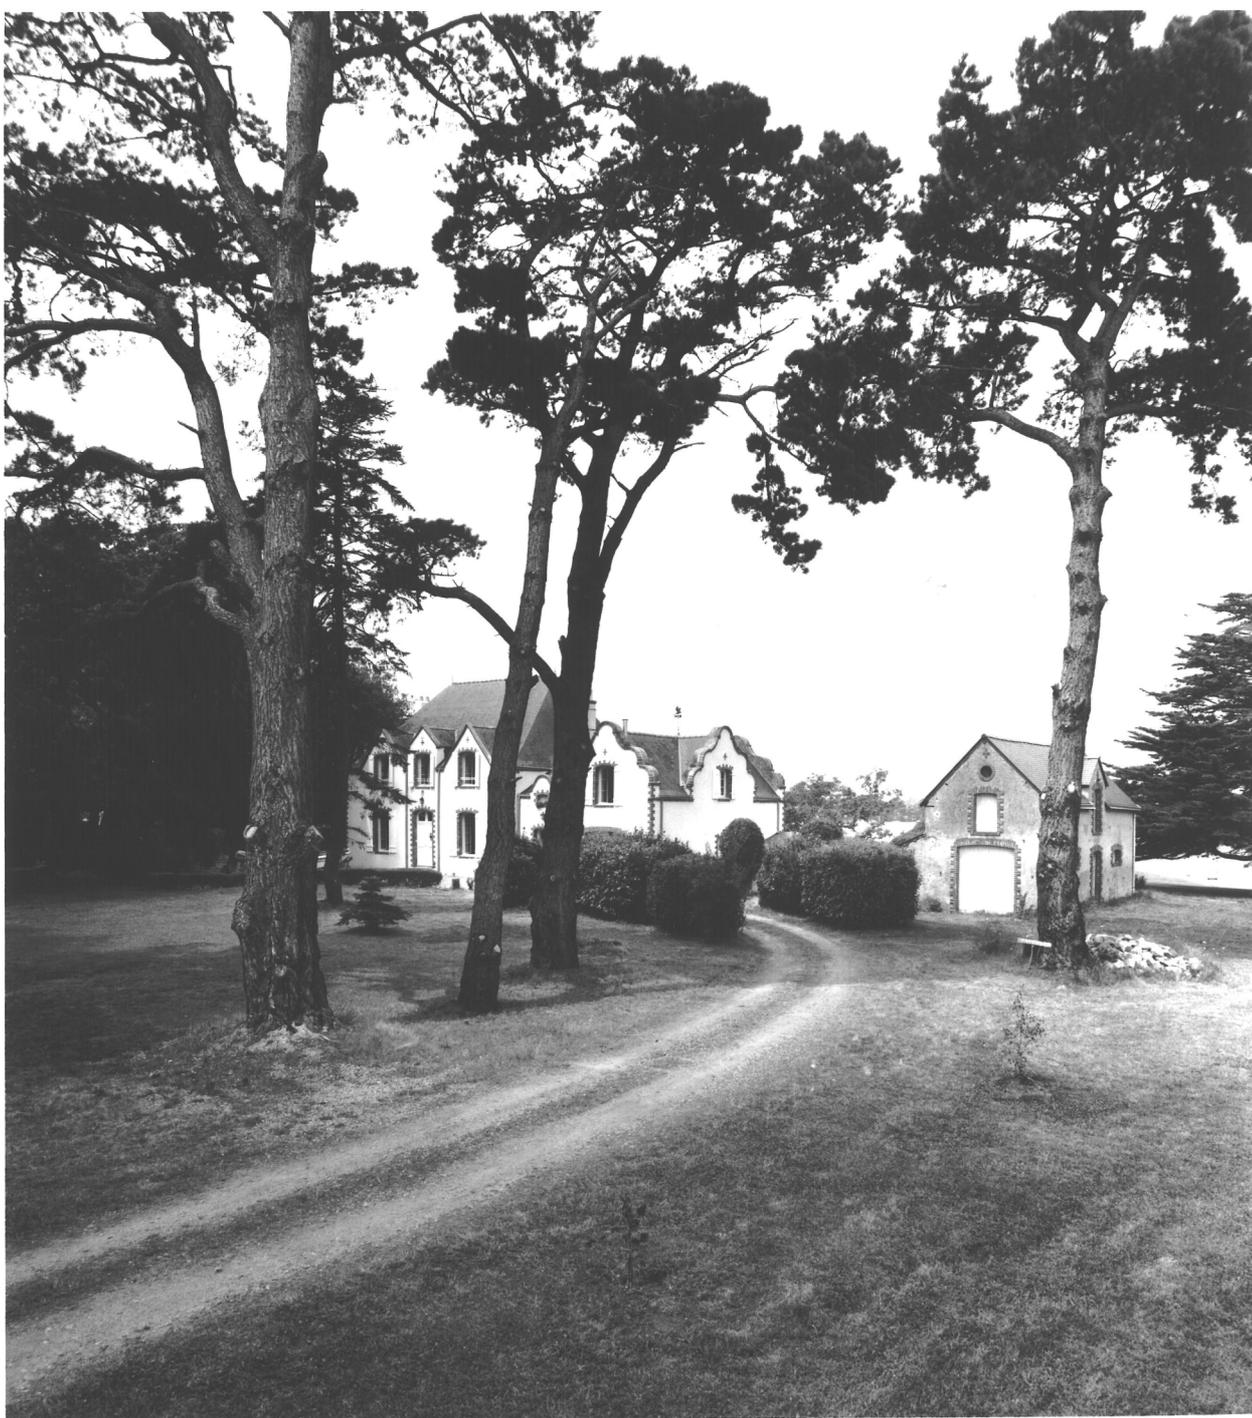
Fig.1 Vue générale sud est

COMMENTAIRE DESCRIPTIF : PARTIE CENTRALE ENDUITE, TOIT A GROUPE, NOUE, PARTIE LATERALE AVEC TOIT A NOUE, PIGNON DECOUVERT, FOURNIL AVEC TOIT A GROUPE RONDE, GRANGE ENDUITE, TOIT A PIGNON COUVERT, NOUE

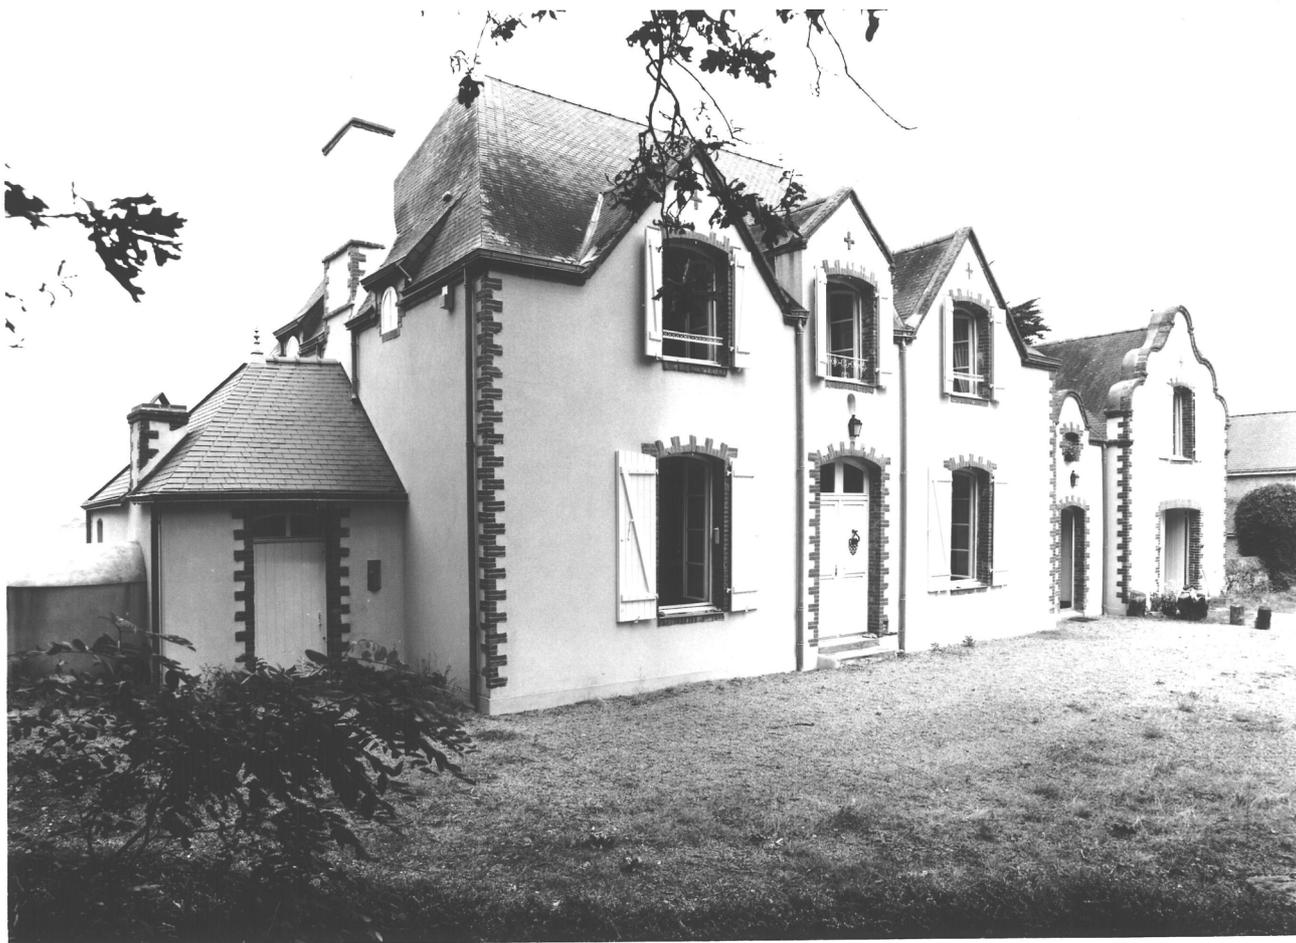
Fig.2 Elévation sud

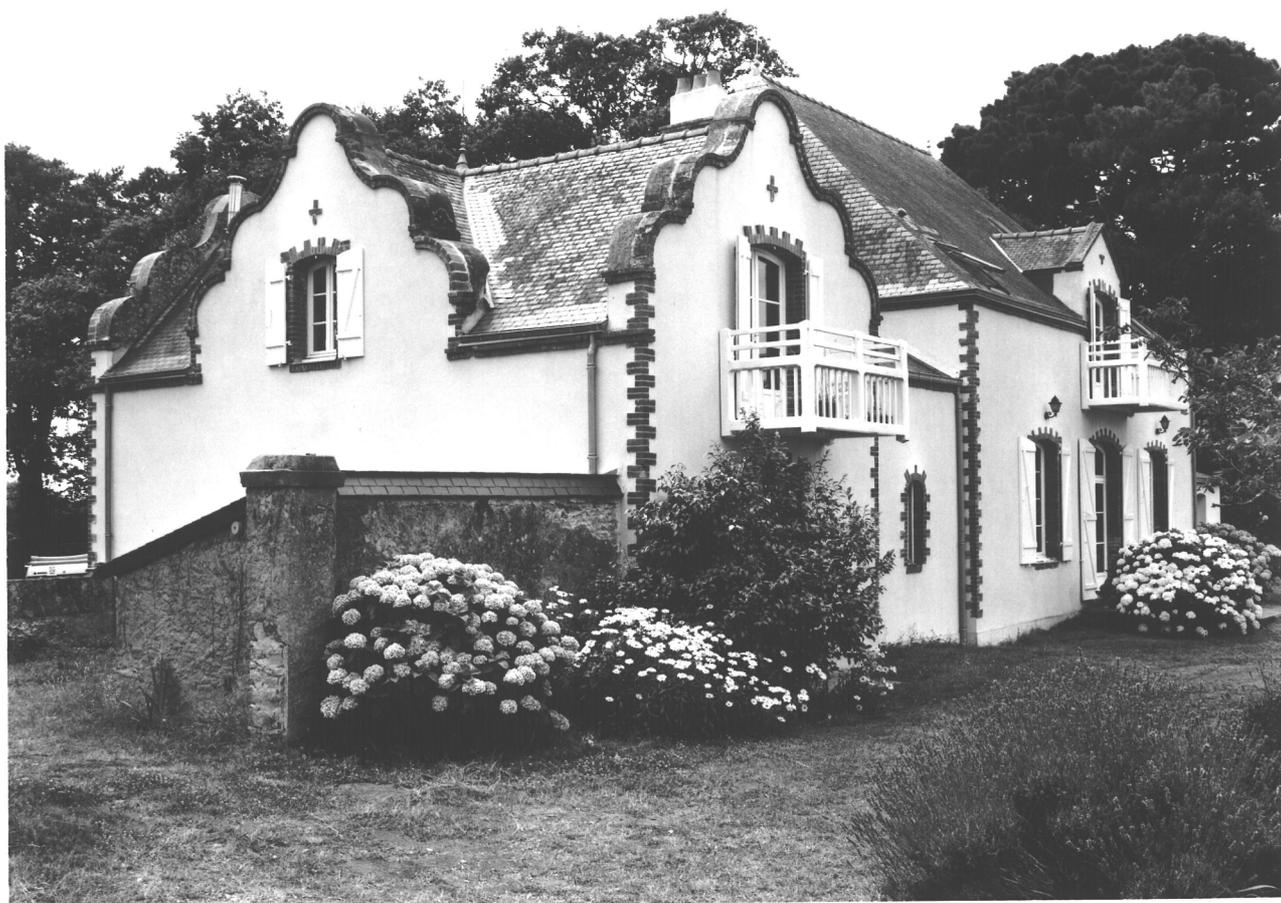
Fig.3 Elévation nord est

Les pignons chantournés, d'inspiration flamande, n'ont pas d'équivalent dans la construction balnéaire de la région, d'ailleurs plus tardive. Conçue comme une ferme avec étable, fournil, remise, l'étable fut plus tard transformée en logement.

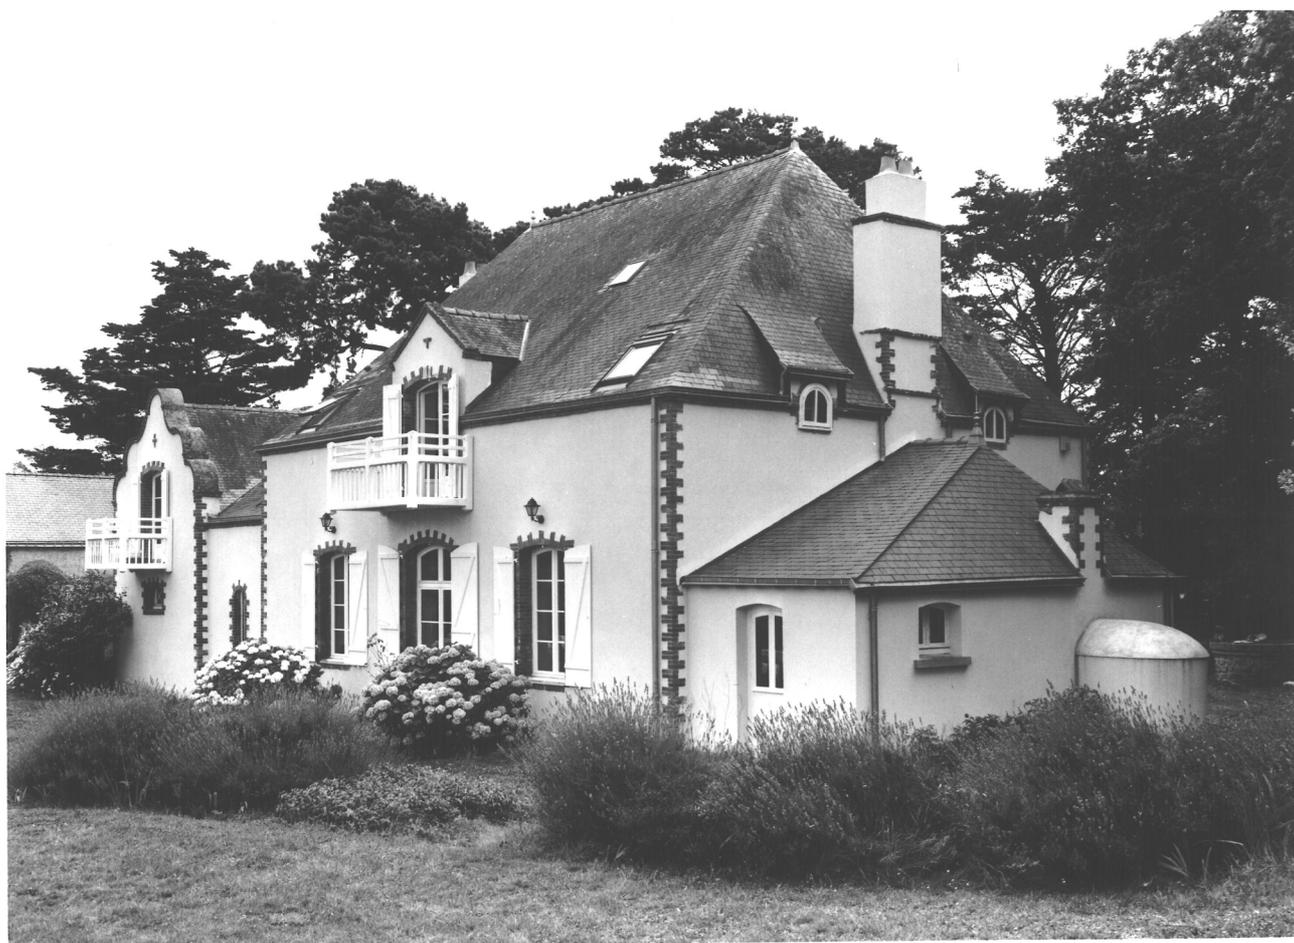
Fig.4 Elévation nord ouest

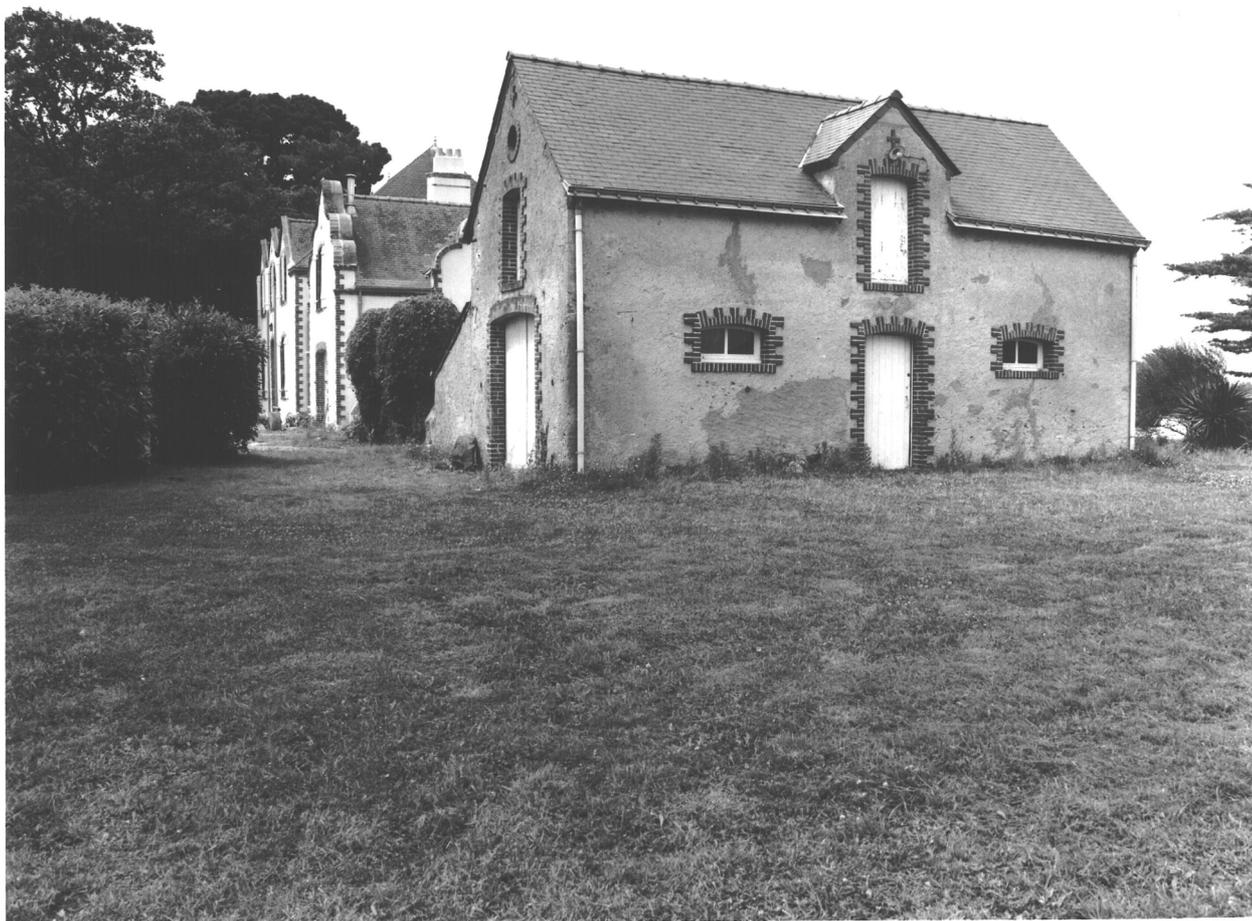
Fig.5 Dépendance, vue est

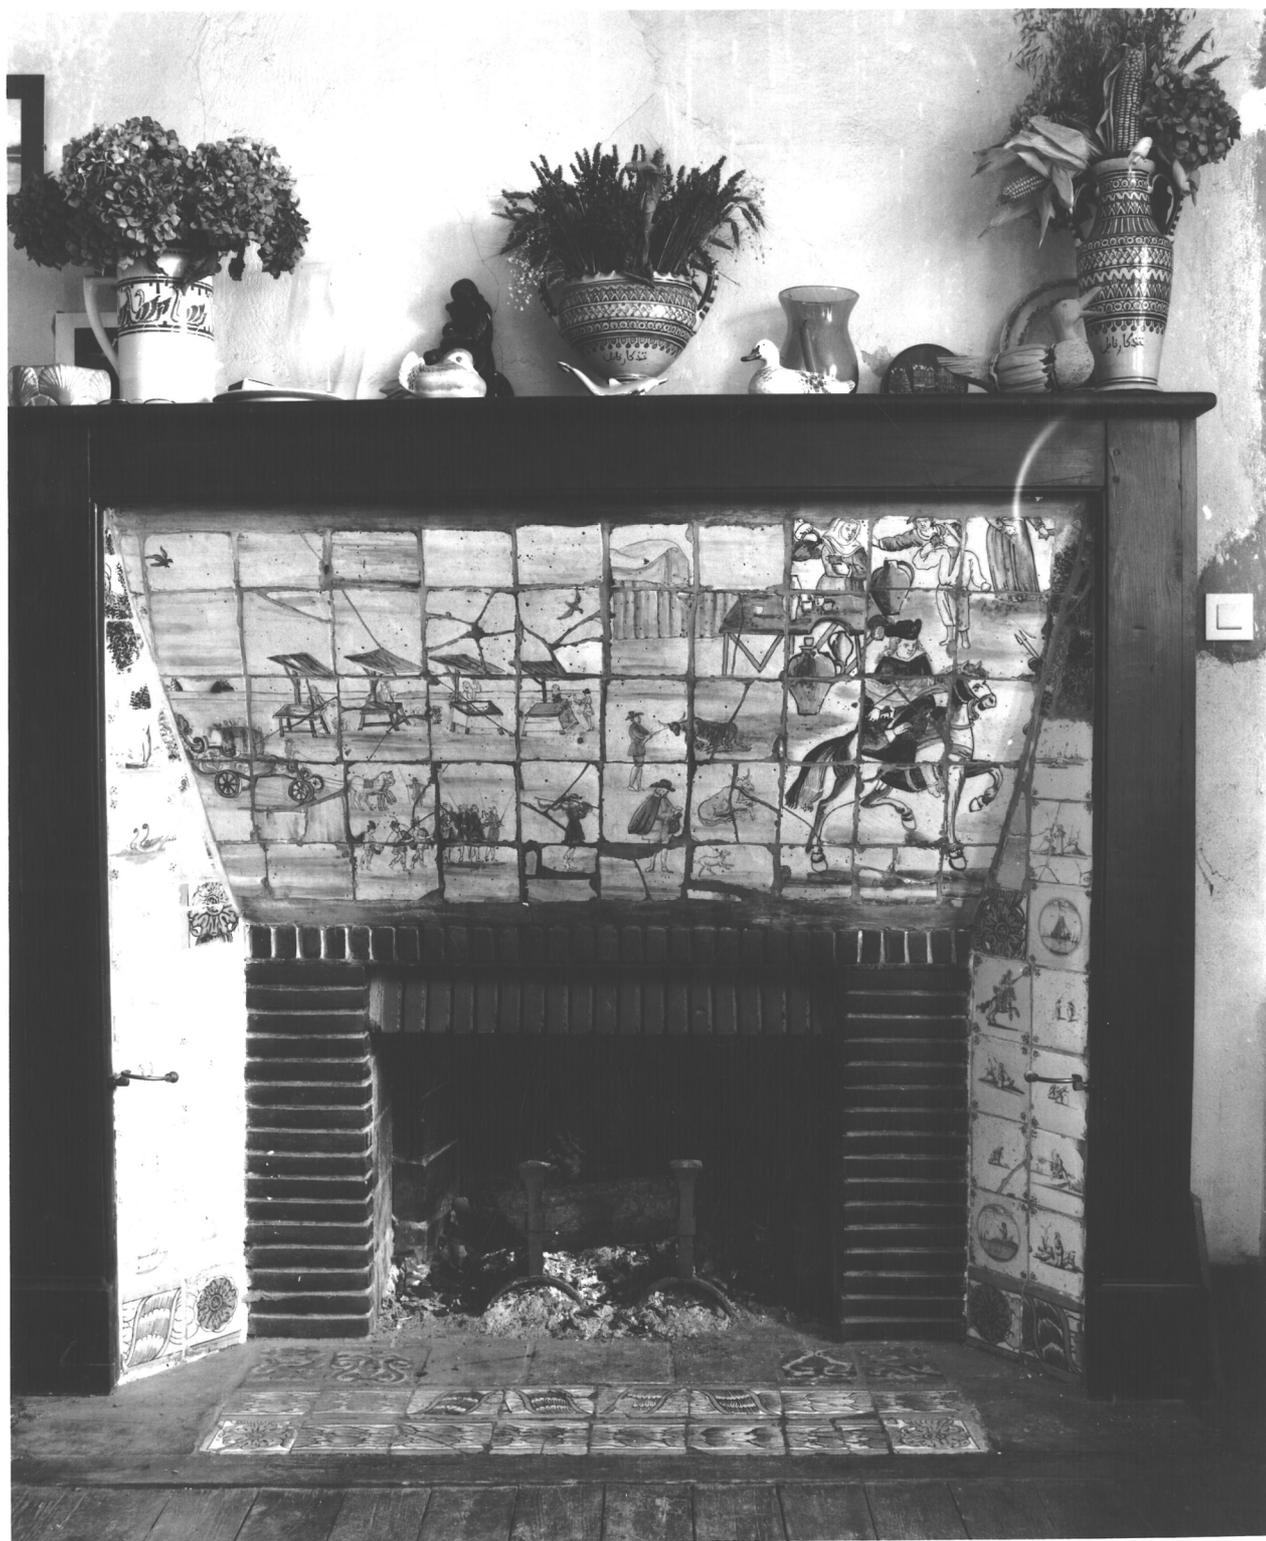
Fig.6 Rez-de-chaussée, cheminée

ESPERANCE SUJET : FEMME AVEC ANCRE ET CORNE D'ABONDANCE, SUPPORT : VITRAIL, SUJET : PALMETTE, VOLUTE, SUPPORT : 2E VITRAIL, SUJET : SCENE DE MARCHE, ABBE A CHEVAL, CAROSSE TIRE PAR DEUX CHEVAUX, FEMME SERVANT A BOIRE A DES PAYSANS, TABLE, CRUCHE, ETALS, SUPPORT : CHEMINEE

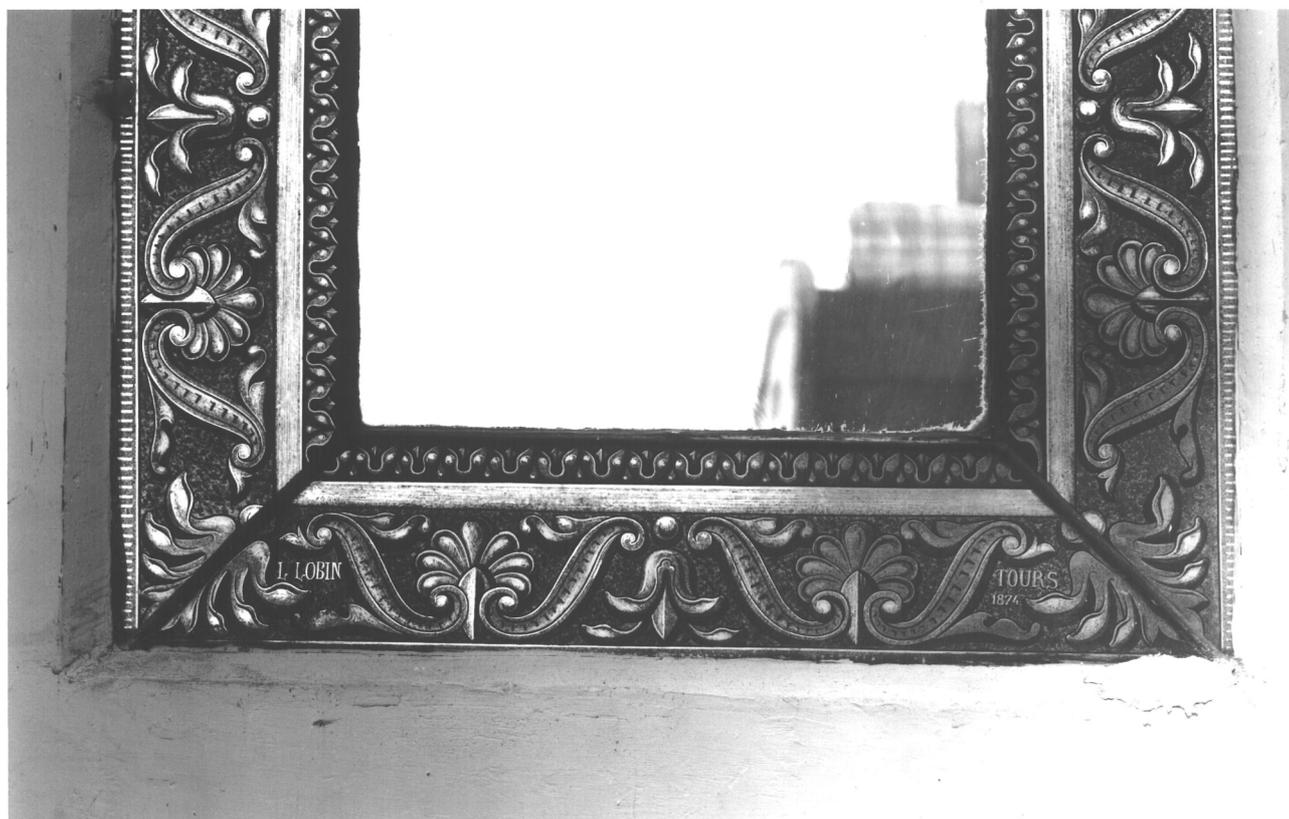
Fig.7 Etage, vitrail : détail de la base

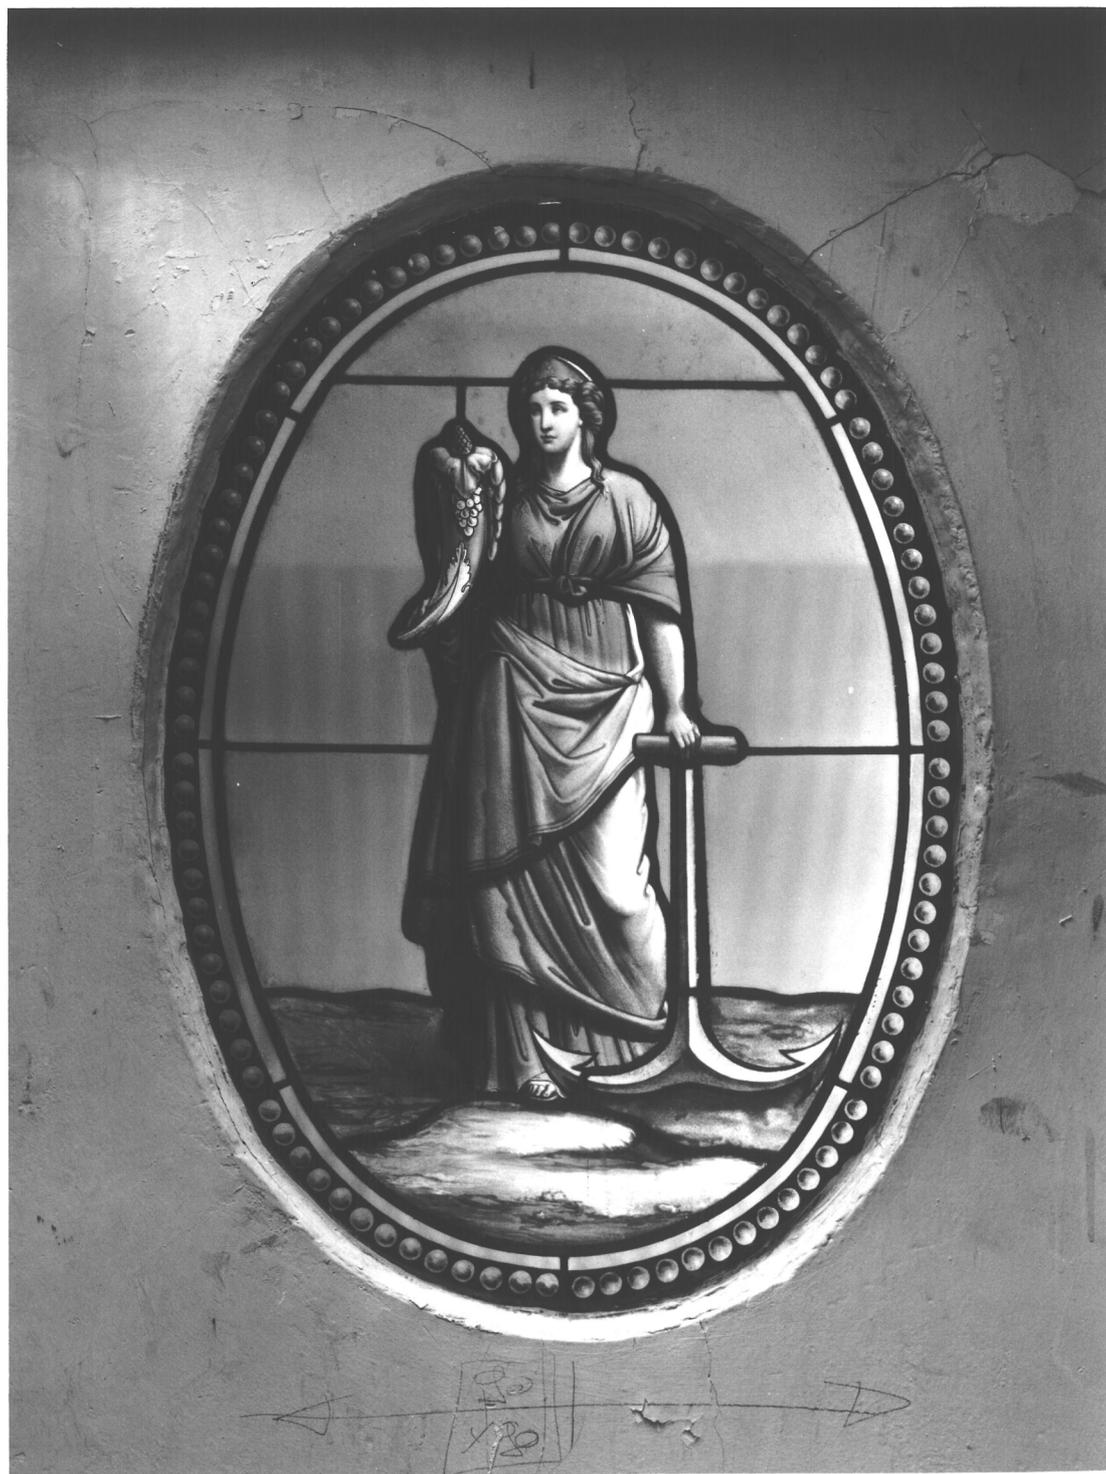
Fig.8 Etage, vitrail inséré dans une cloison

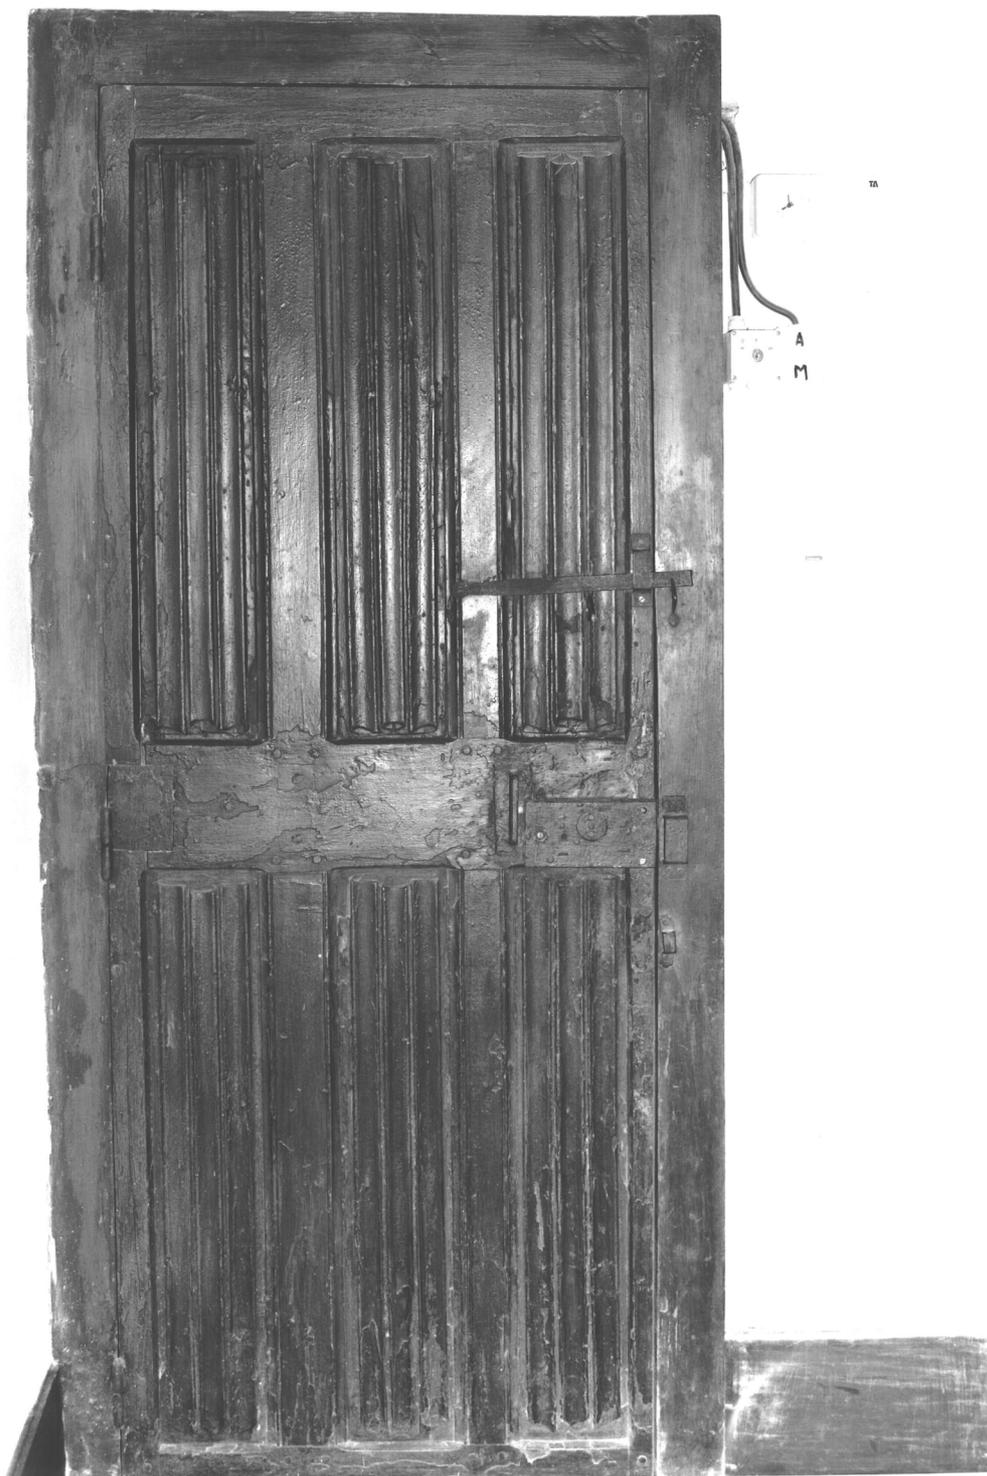
Fig.9 Rez-de-chaussée, escalier : porte XVIIe siècle réemployée

MAISON CONSTRUITE EN 1878, VIOLLET LE DUC EN SERAIT L'ARCHITECTE (SANS CERTITUDE) ; VITRAUX DE LOBIN DE TOURS REALISES EN 1874 ; EMPLOIS DE CERAMIQUE D'ORIGINE HOLLANDAISES ET ITALIENNES DE LA 1ERE MOITIE 16E SIECLE, ET D'AUTRES D'ORIGINE PORTUGAISES ET ESPAGNOLES DE LA 1ERE MOITIE 18E SIECLE ; EMPLOI D'UNE PORTE EN BOIS FIN 16E OU DEBUT 17E SIECLE
