Aire d'étude : SARZEAU

Lieu-dit : KERGUET

Dénomination : MANOIR

Dossier d'INVENTAIRE TOPOGRAPHIQUE établi en 1992, 1994 par RENAUDEAU OLIVIER, TOSKER CATHERINE

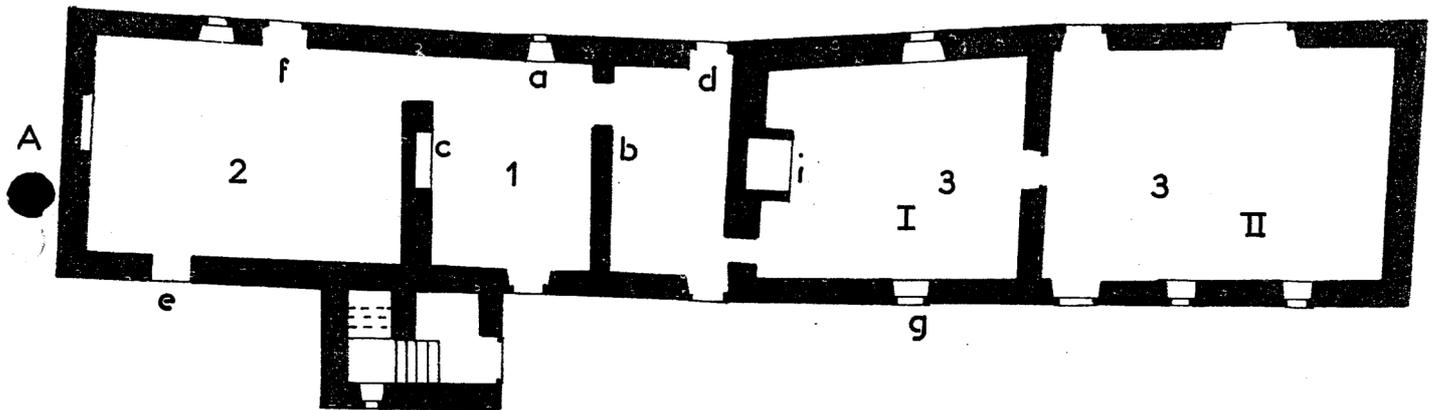
Pl. II. Plan au sol (d'après plan métré, Cranéguy).

A. Plan au sol

3. Ancienne grange

I logis vers 1900

II étable vers 1800

1. Salle

a: fenêtre à coussièges à meneau
et traverse diminuée.

b. cloison postérieure

c. cheminée (fig. 8)

d. porte en arc brisé

2. Salle ?

e. porte XIXe s. remployant le linteau
de la fenêtre a.

f. porte moderne.

La structure du bâtiment dont la silhouette s'apparente à celle d'un manoir, est complexe et difficilement lisible aujourd'hui, du fait de son évolution. Il est divisé en deux parties sensiblement égales, dont la séparation est soulignée par une reprise. La partie ouest est la plus ancienne, probablement de la fin du XV^e siècle, et se compose de la salle (1), à l'est, divisée tardivement (b) ; c'est peut-être lors de cette division que la fenêtre (a) fut réduite. Son linteau fut réemployé comme linteau de la porte (f) ouverte dans le mur nord de la pièce voisine, peut-être une cuisine. La cheminée de la salle comporte des éléments du XV^e siècle, mais a été remontée.

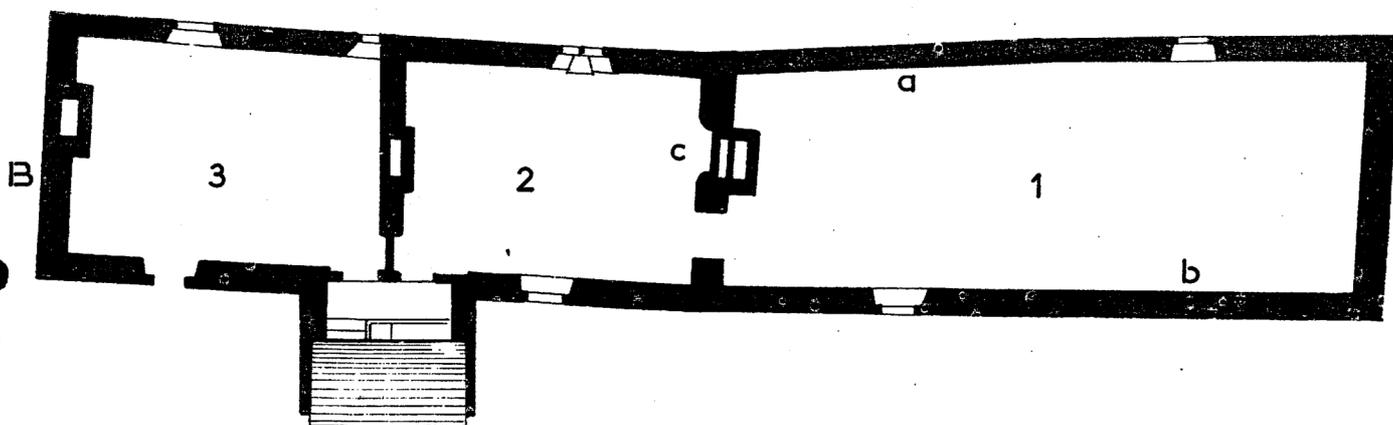
Pl. III. Plan de l'étage (d'après plan métré, Cranéguy).

B. Plan de l'étage

1. grenier
 - a. b. fenêtres bouchées
2. chambre
 - c. cheminée (fig. 10)
3. chambre ?

A l'étage, la salle est surmontée de la chambre avec cheminée (fig. 10). L'autre pièce n'est pas chauffée : était-ce une autre chambre ? le mur qui les sépare est percé au niveau du comble par une porte en arc brisé du XV^e siècle. La circulation verticale d'origine, inconnue a été remplacée au XVI^e siècle, par un escalier à retours maladroitement inséré dans un corps plaqué au sud du logis.

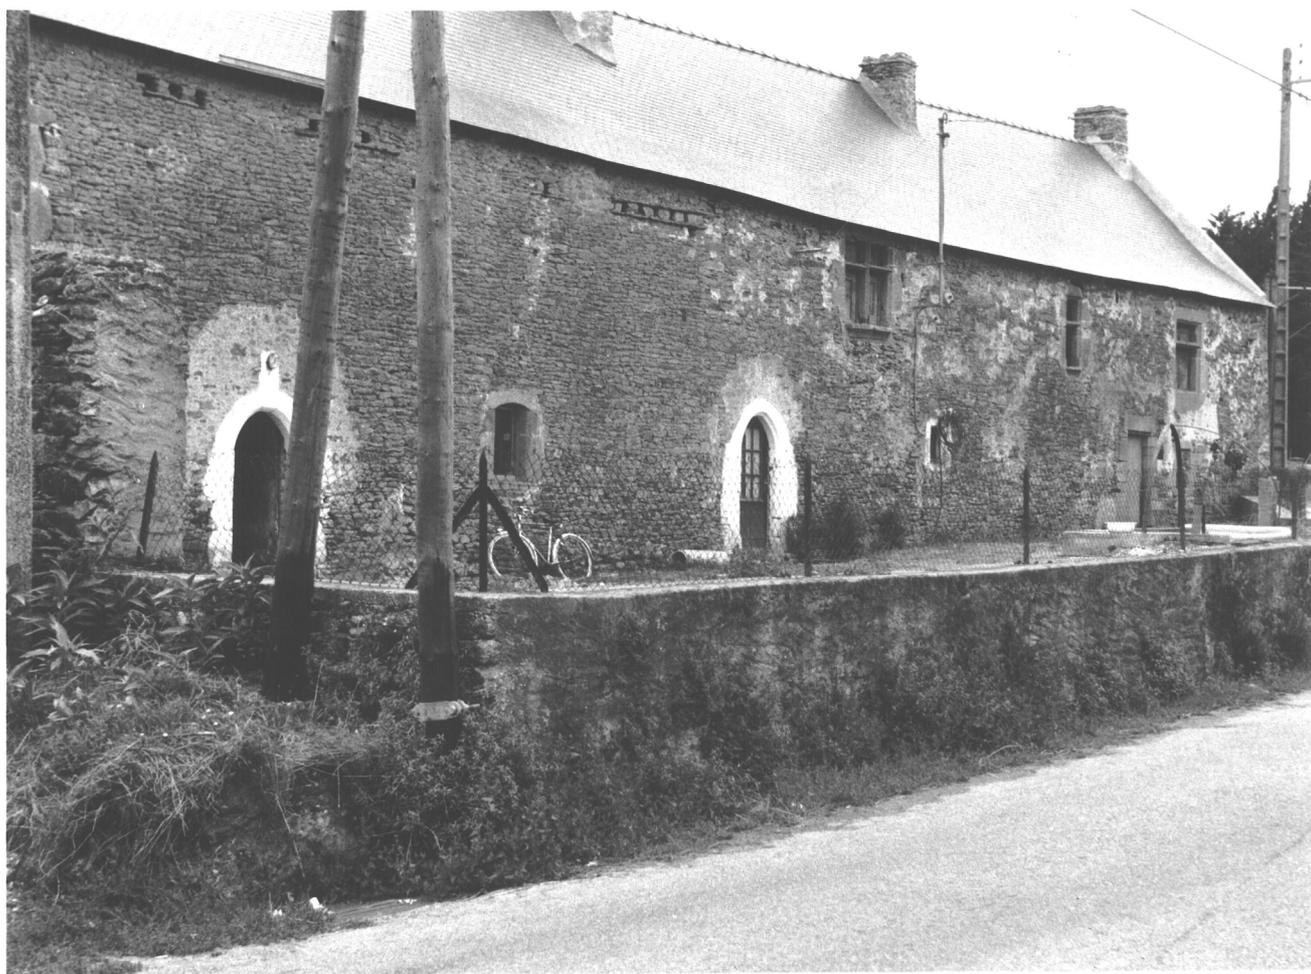
Doc.2 Vue générale nord, partie ouest : état en 1972

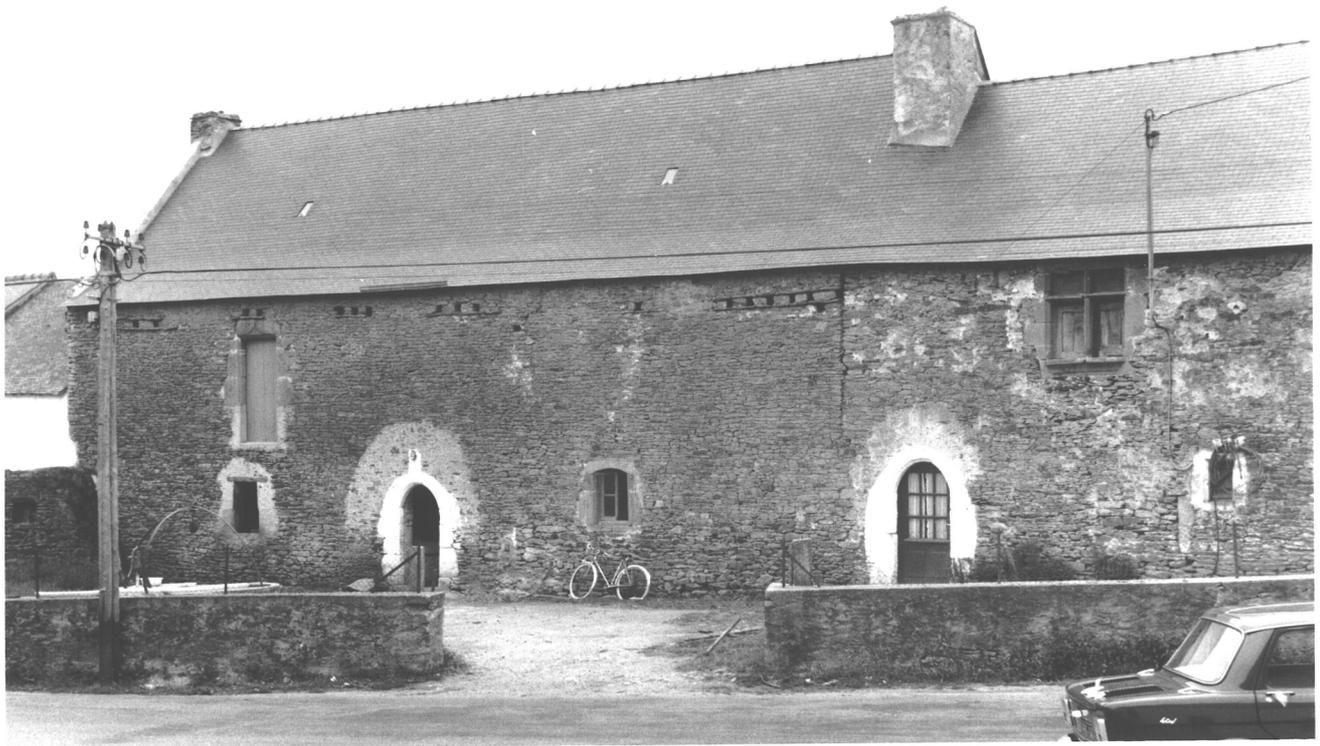
Doc.3 Vue générale nord, partie est : état en 1972

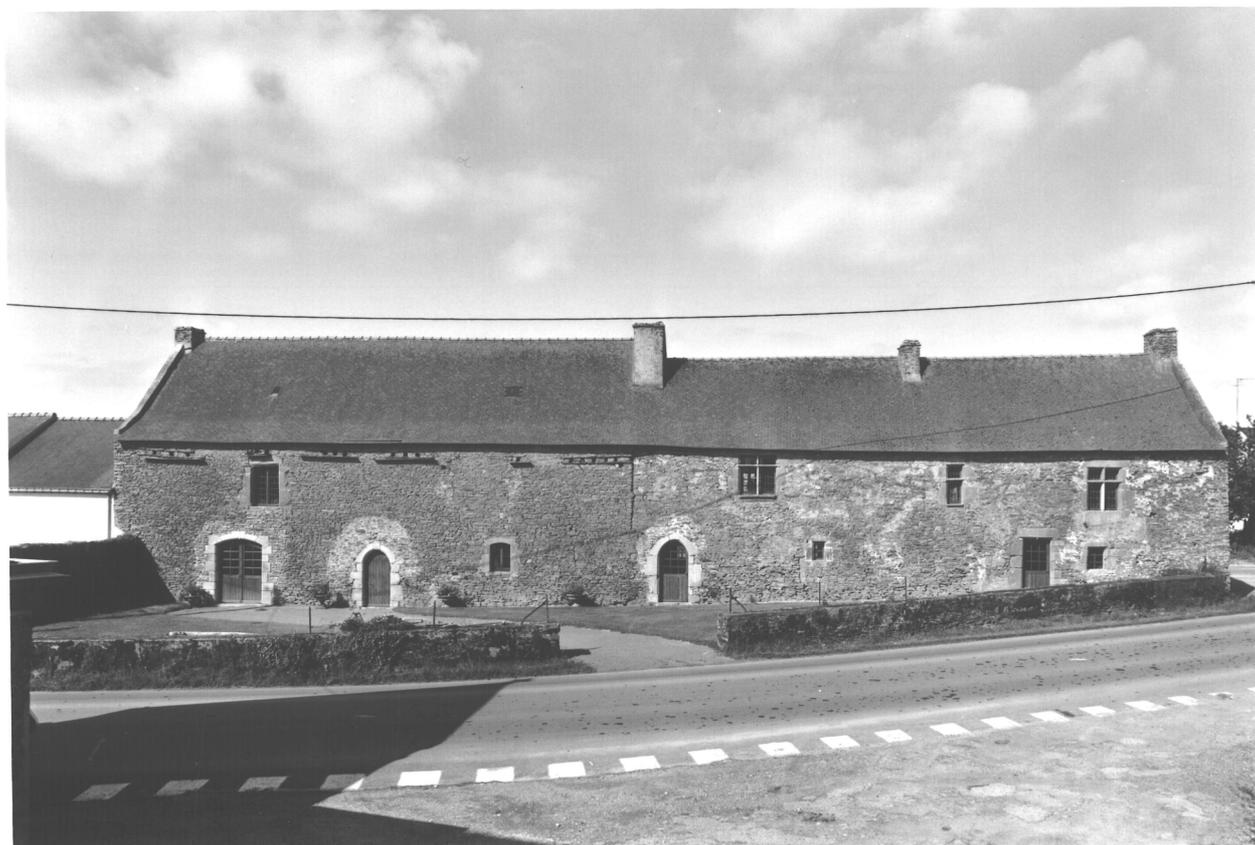
Fig.1 Elévation nord

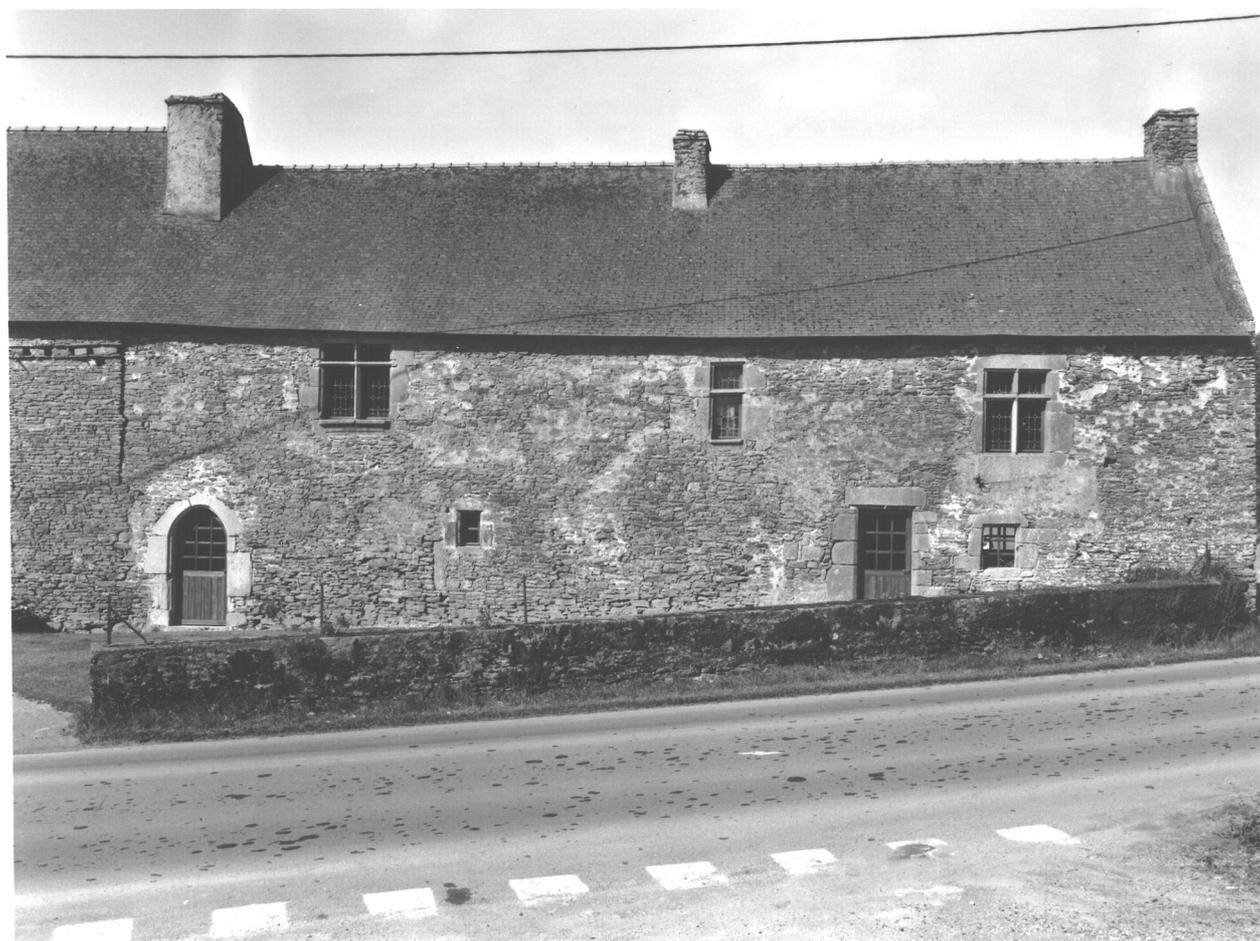
Fig.2 Elévation nord, partie ouest

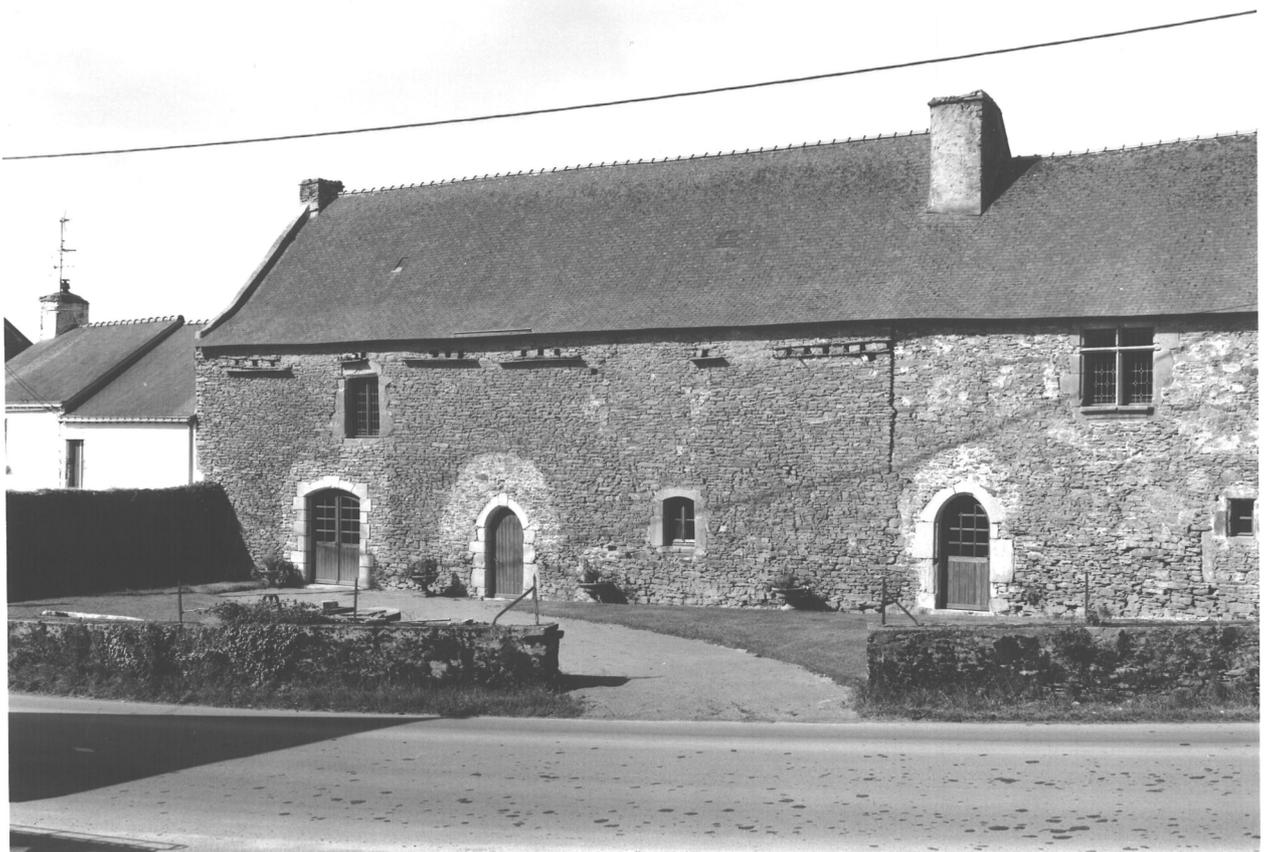
Fig.3 Elévation nord, partie est

Ce logis se prolongeait peut-être vers l'est et c'est la destruction de cette partie est qui rend la structure assez incompréhensible (circulation d'origine et destination des pièces). En effet la partie est actuelle date du XVI^e siècle. Elle est composée au rez-de-chaussée d'une pièce habitable à l'ouest et d'une étable à l'est. Ces deux pièces sont séparées par une cloison datant sans doute de la fin du XVIII^e ou au début du XIX^e siècle, comme la cheminée et les fenêtres qui éclairent la pièce commune, aménagement datant de la transformation de cette partie est en ferme. Le rez-de-chaussée est surmonté d'un énorme grenier à surcroît de la hauteur d'un étage et non plafonné. Ce grenier était éclairé de quatre fenêtres à linteau en accolade dont une seule subsistait au nord-est jusqu'à la dernière restauration de 1993. L'ensemble de la partie est regroupant à l'origine deux espaces libres superposés semble avoir été prévu pour un usage de stockage : s'agissait-il de la grange aux tailles de Rhuys ? (le domaine de Rhuys comprenait à la Révolution 1800 tenues congéables sur Arzon, Sarzeau et Saint-Gildas).

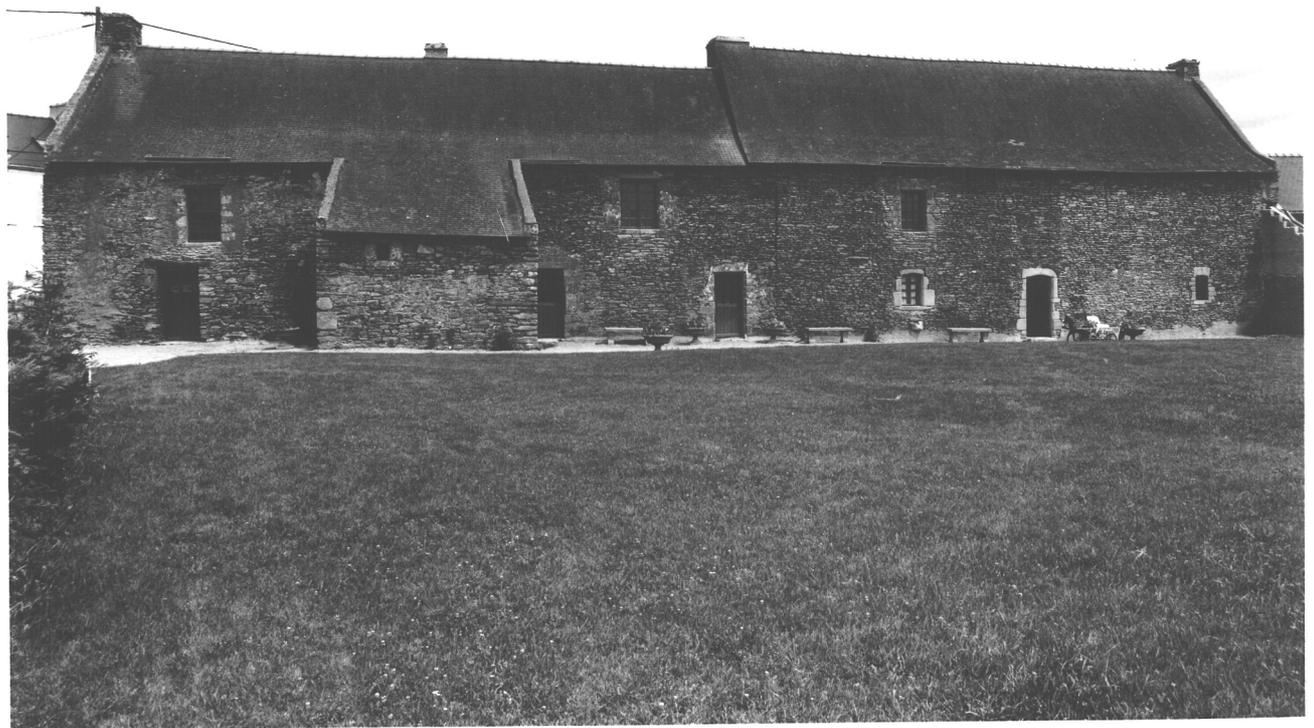
Fig.4 Elévation sud

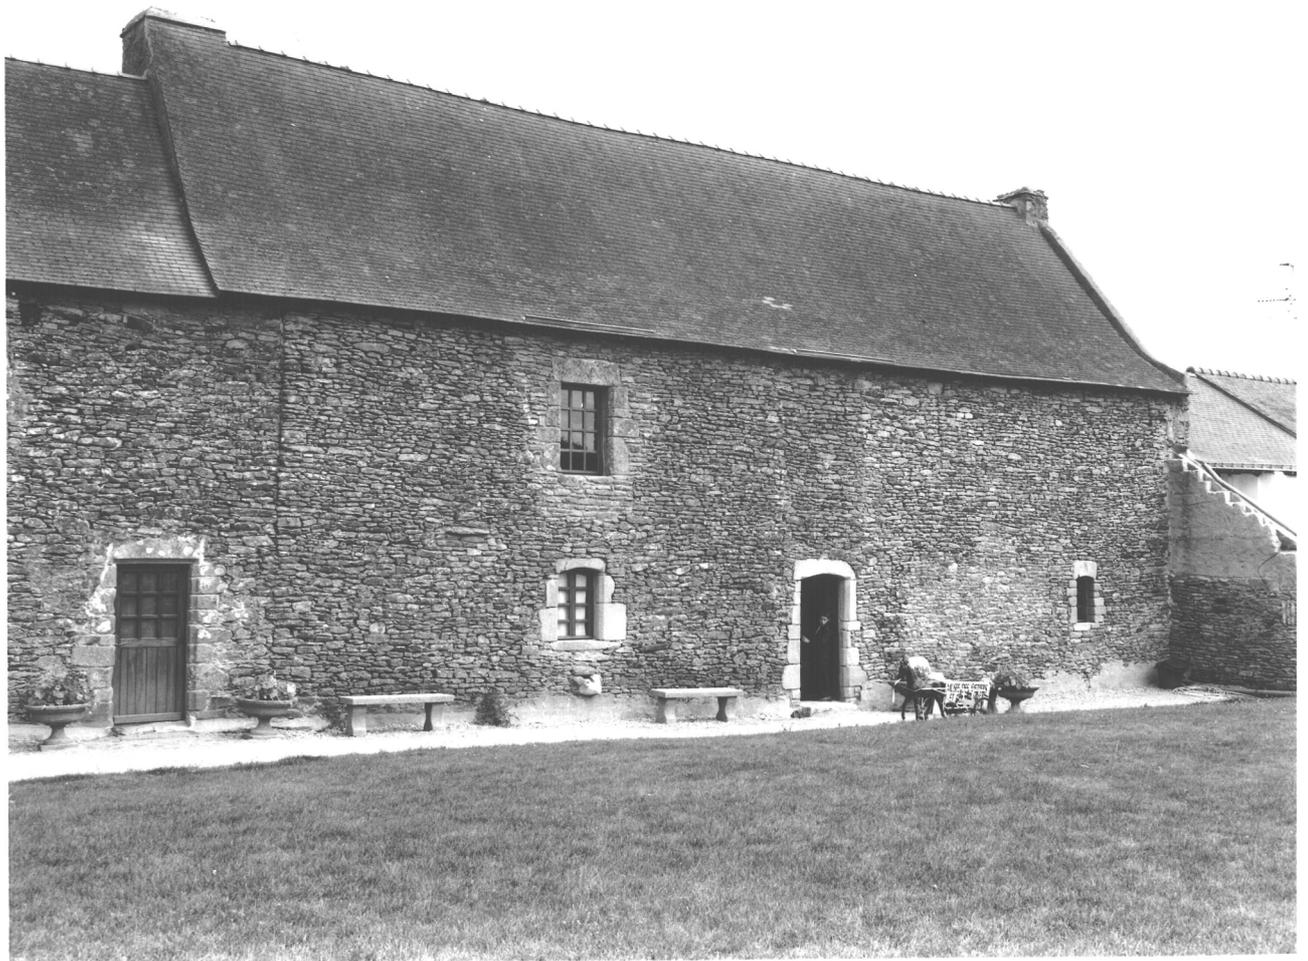
Fig.5 Elévation sud, partie est

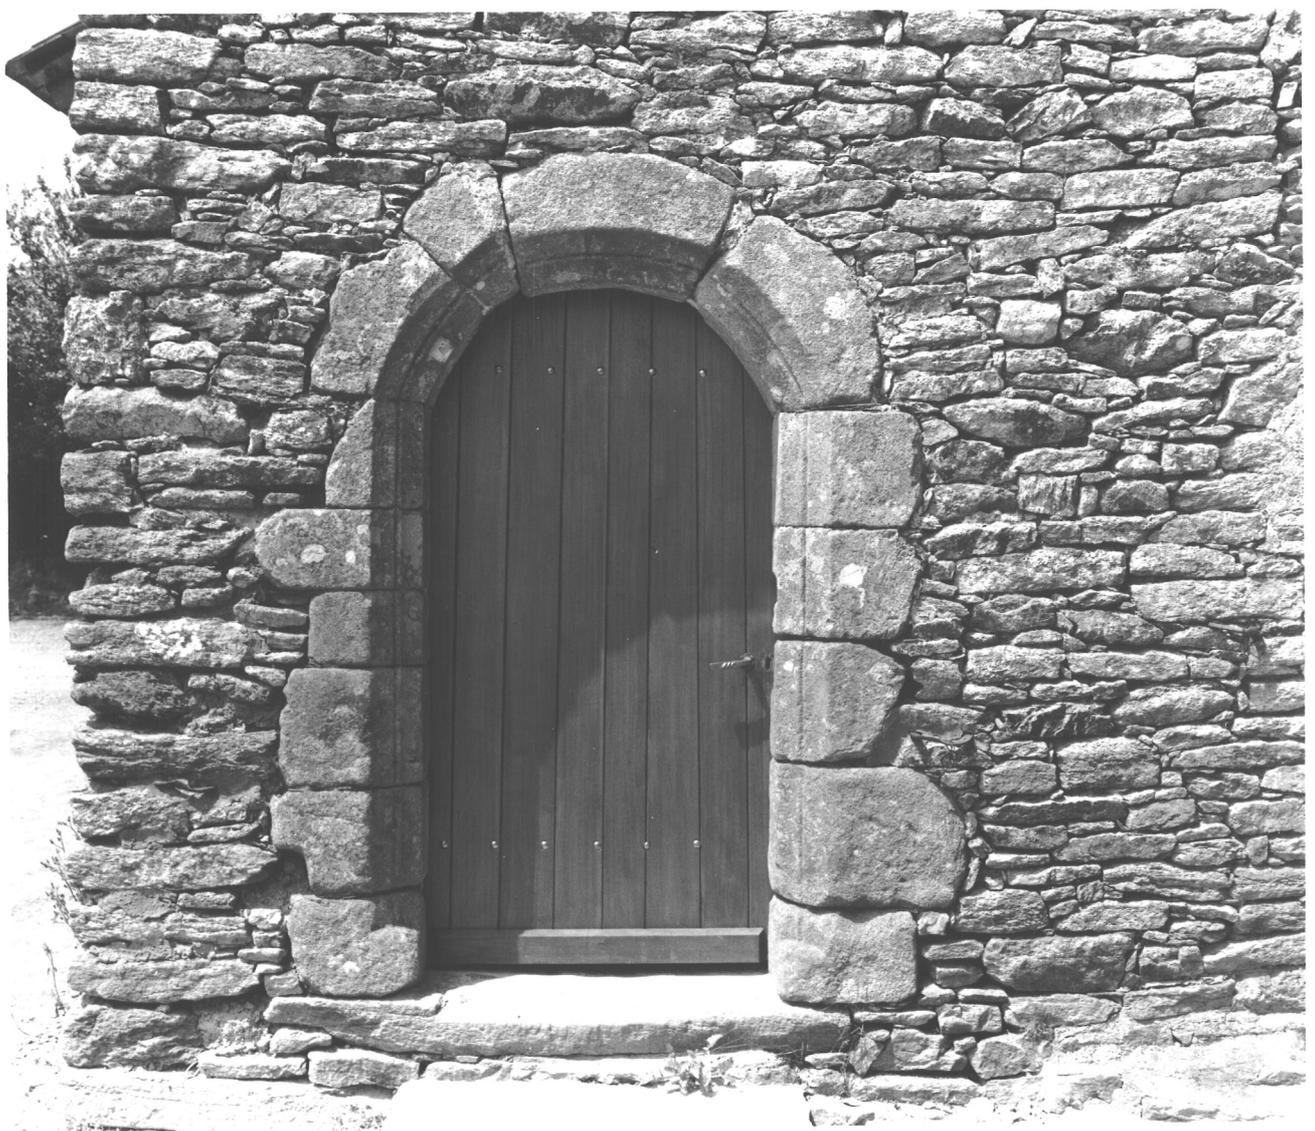
Fig.6 Porte d'accès au corps d'escalier

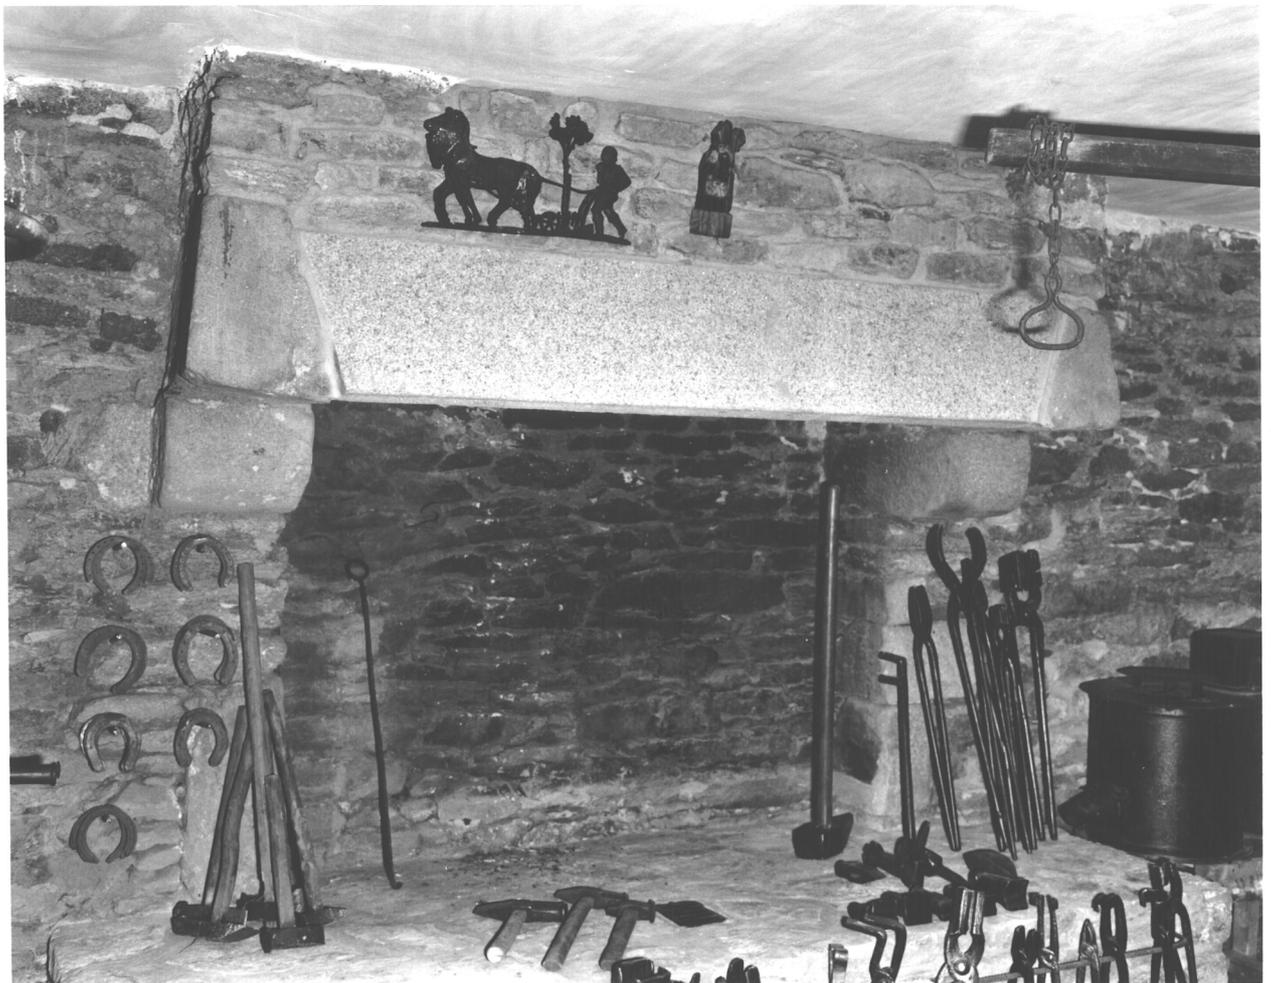
Fig.7 Rez-de-chaussée, partie ouest : salle ouest, cheminée

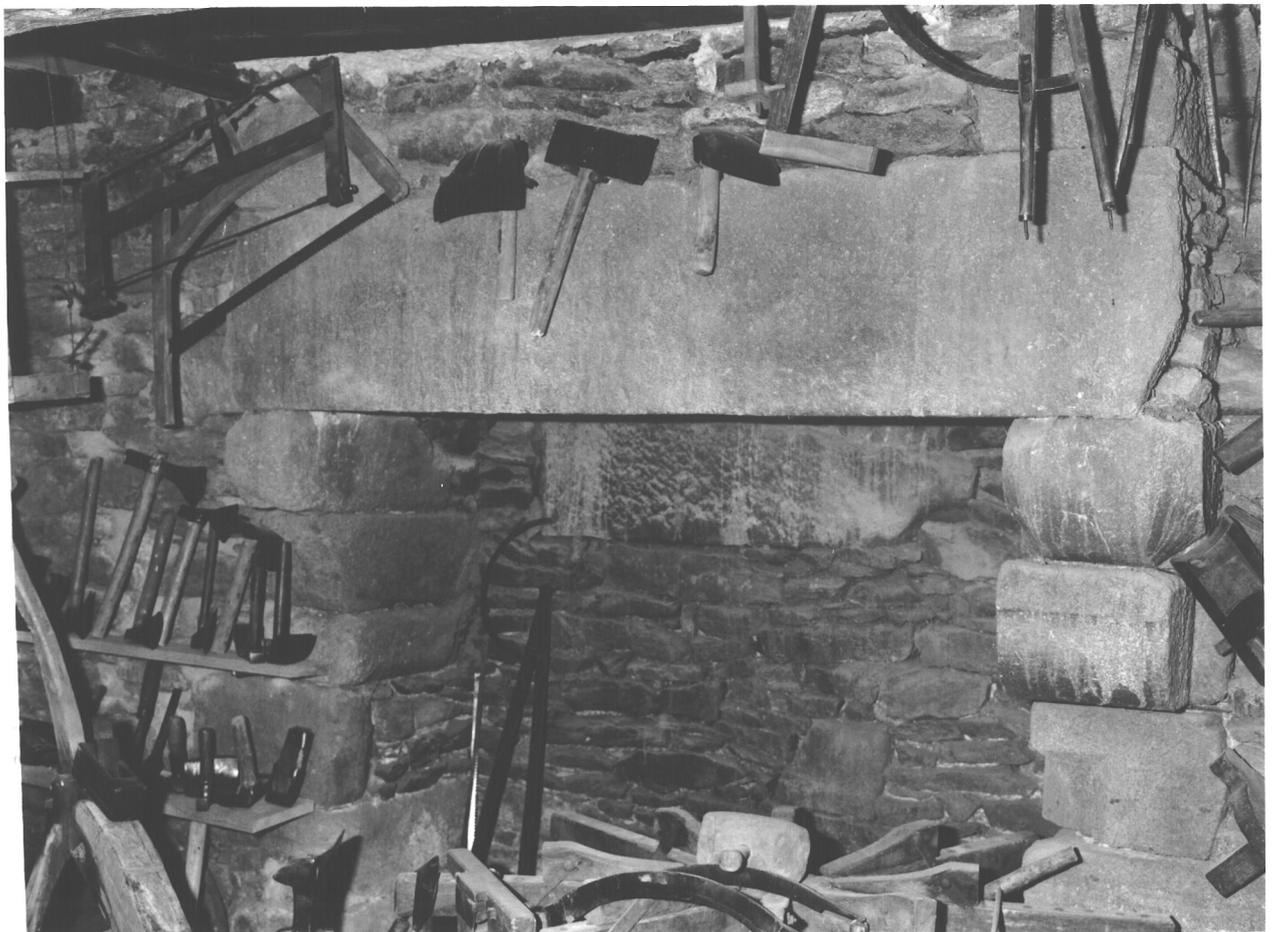
Fig.8 Rez-de-chaussée, partie ouest : salle intermédiaire, cheminée

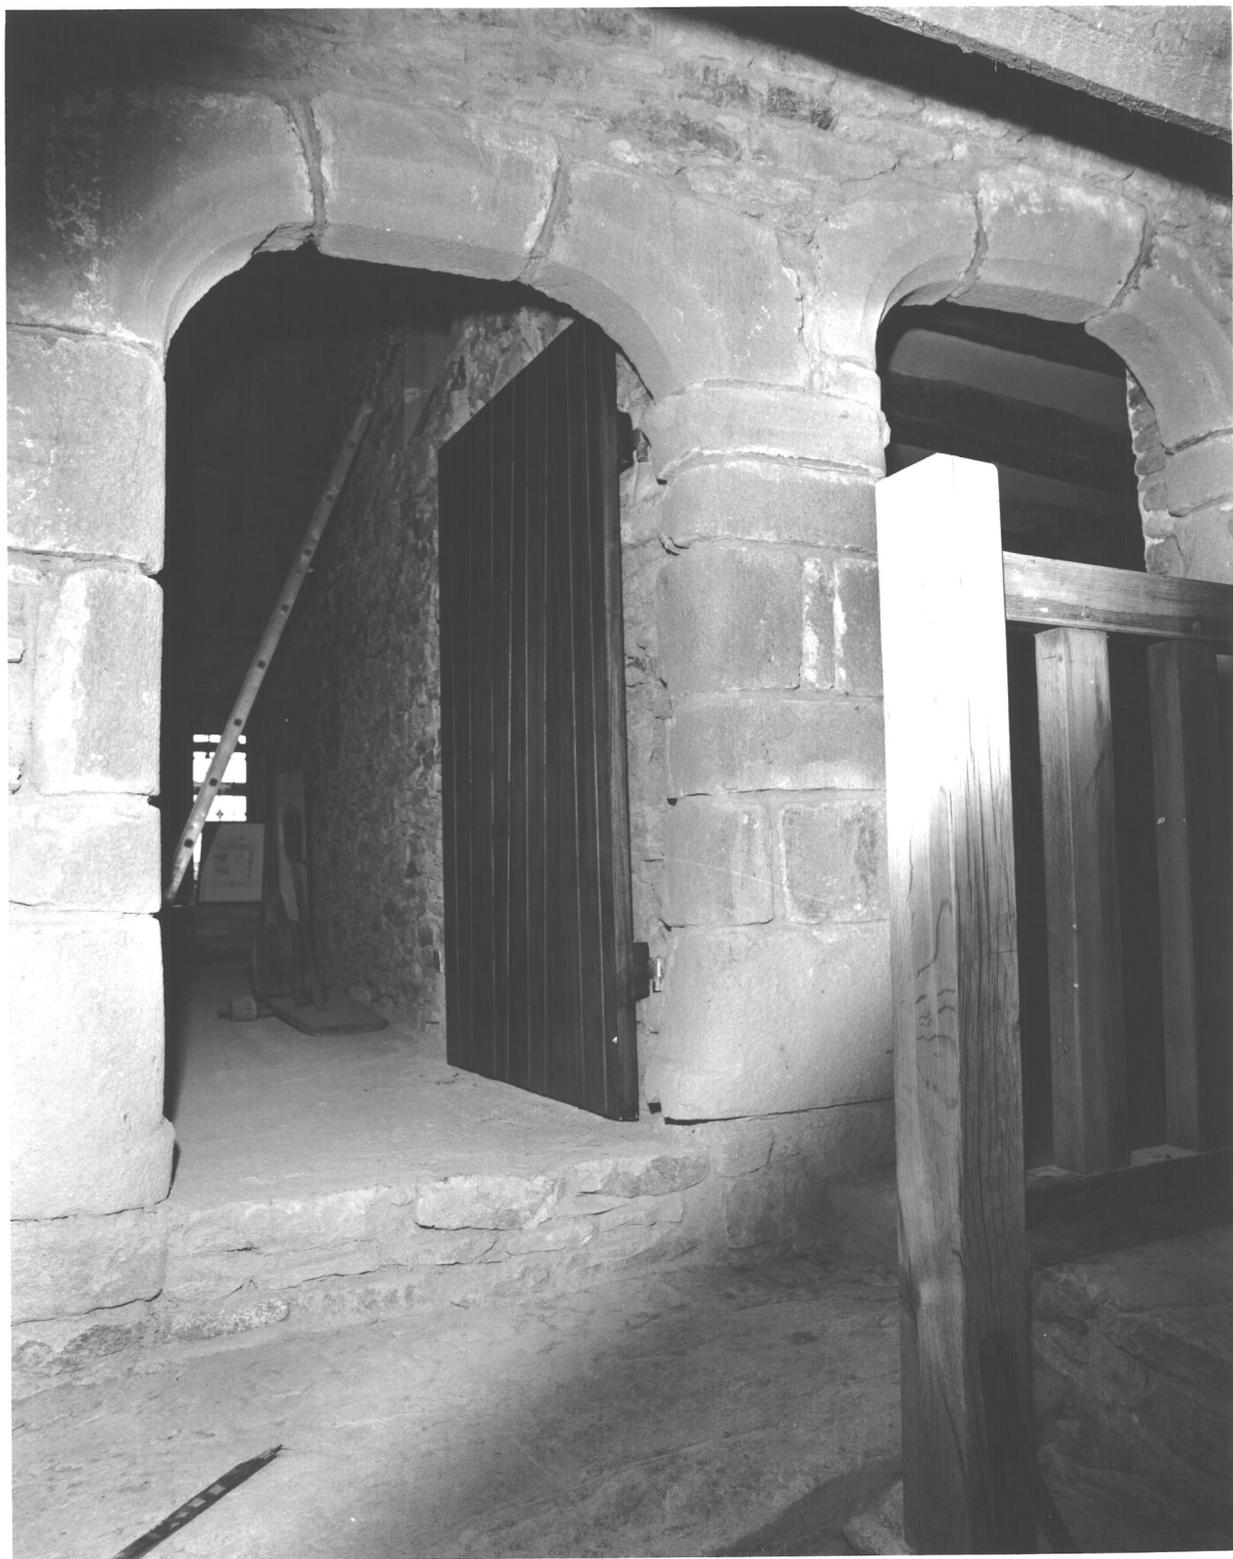
Fig.9 Tour d'escalier, portes d'accès à l'étage

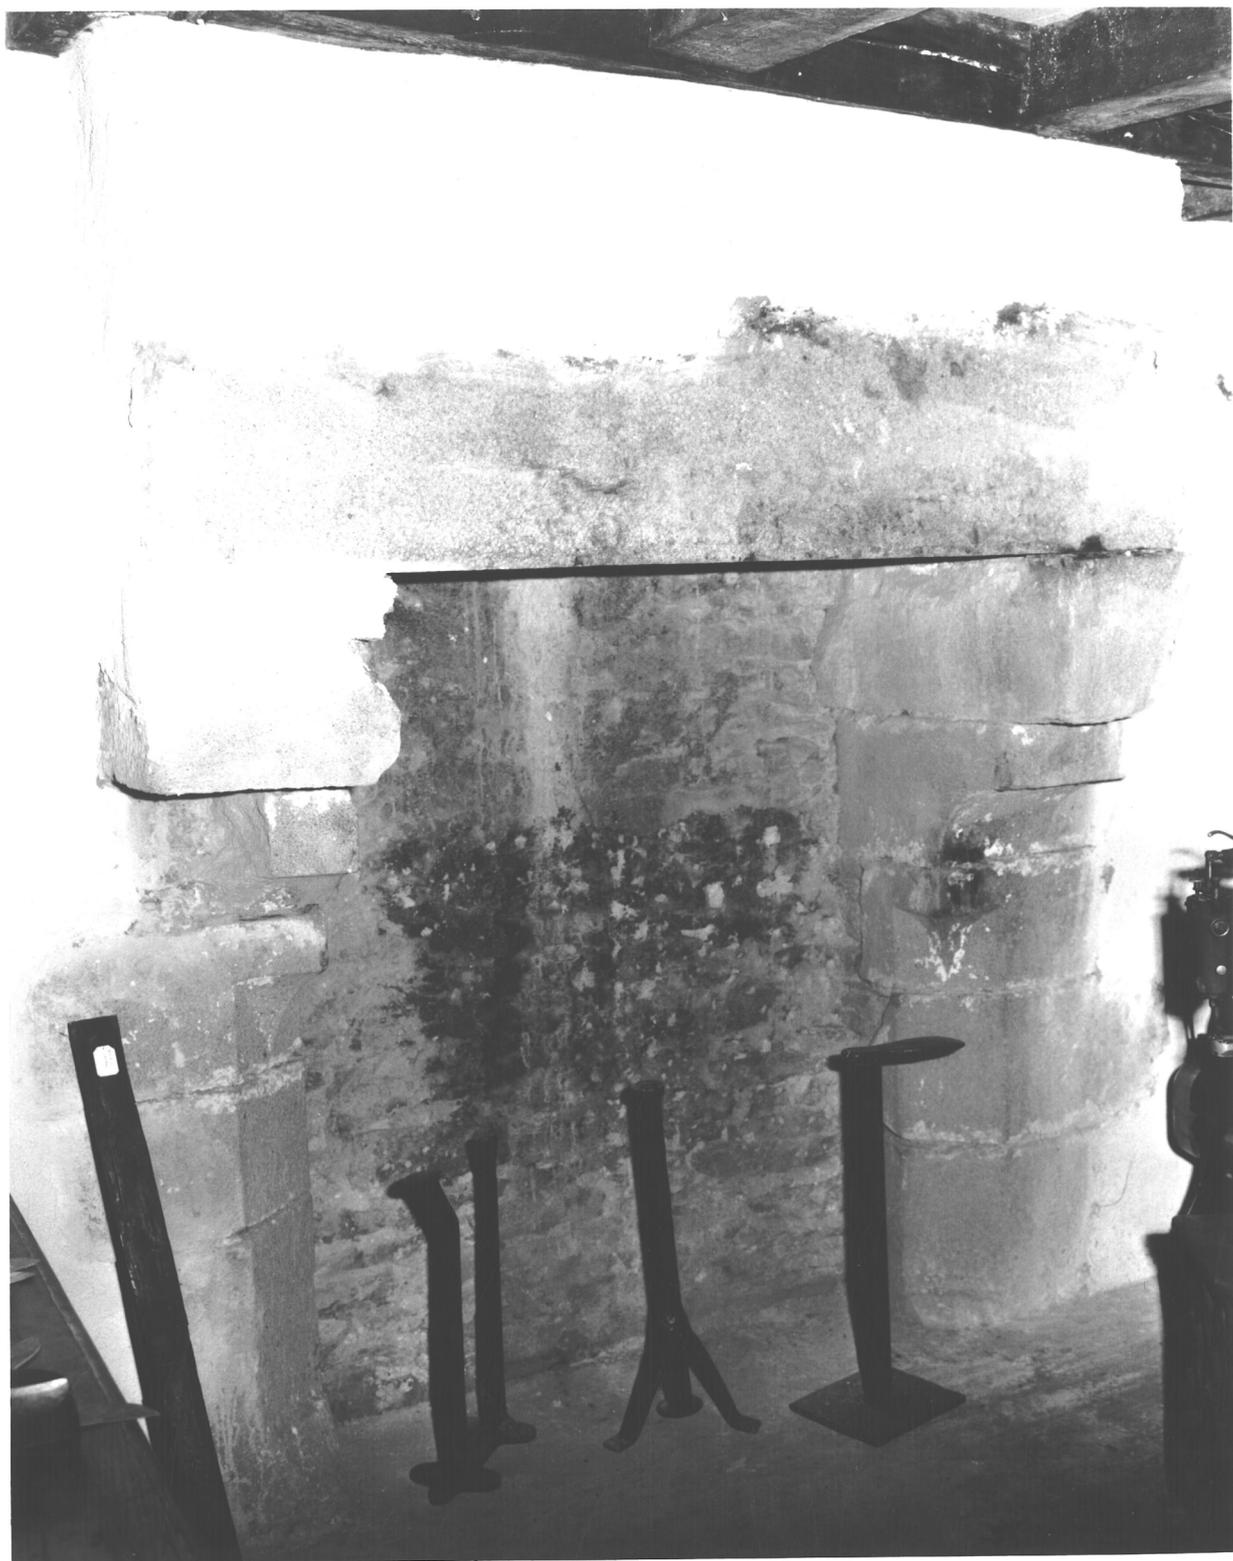
Fig.10 Etage, partie ouest : pièce médiane, mur est, cheminée

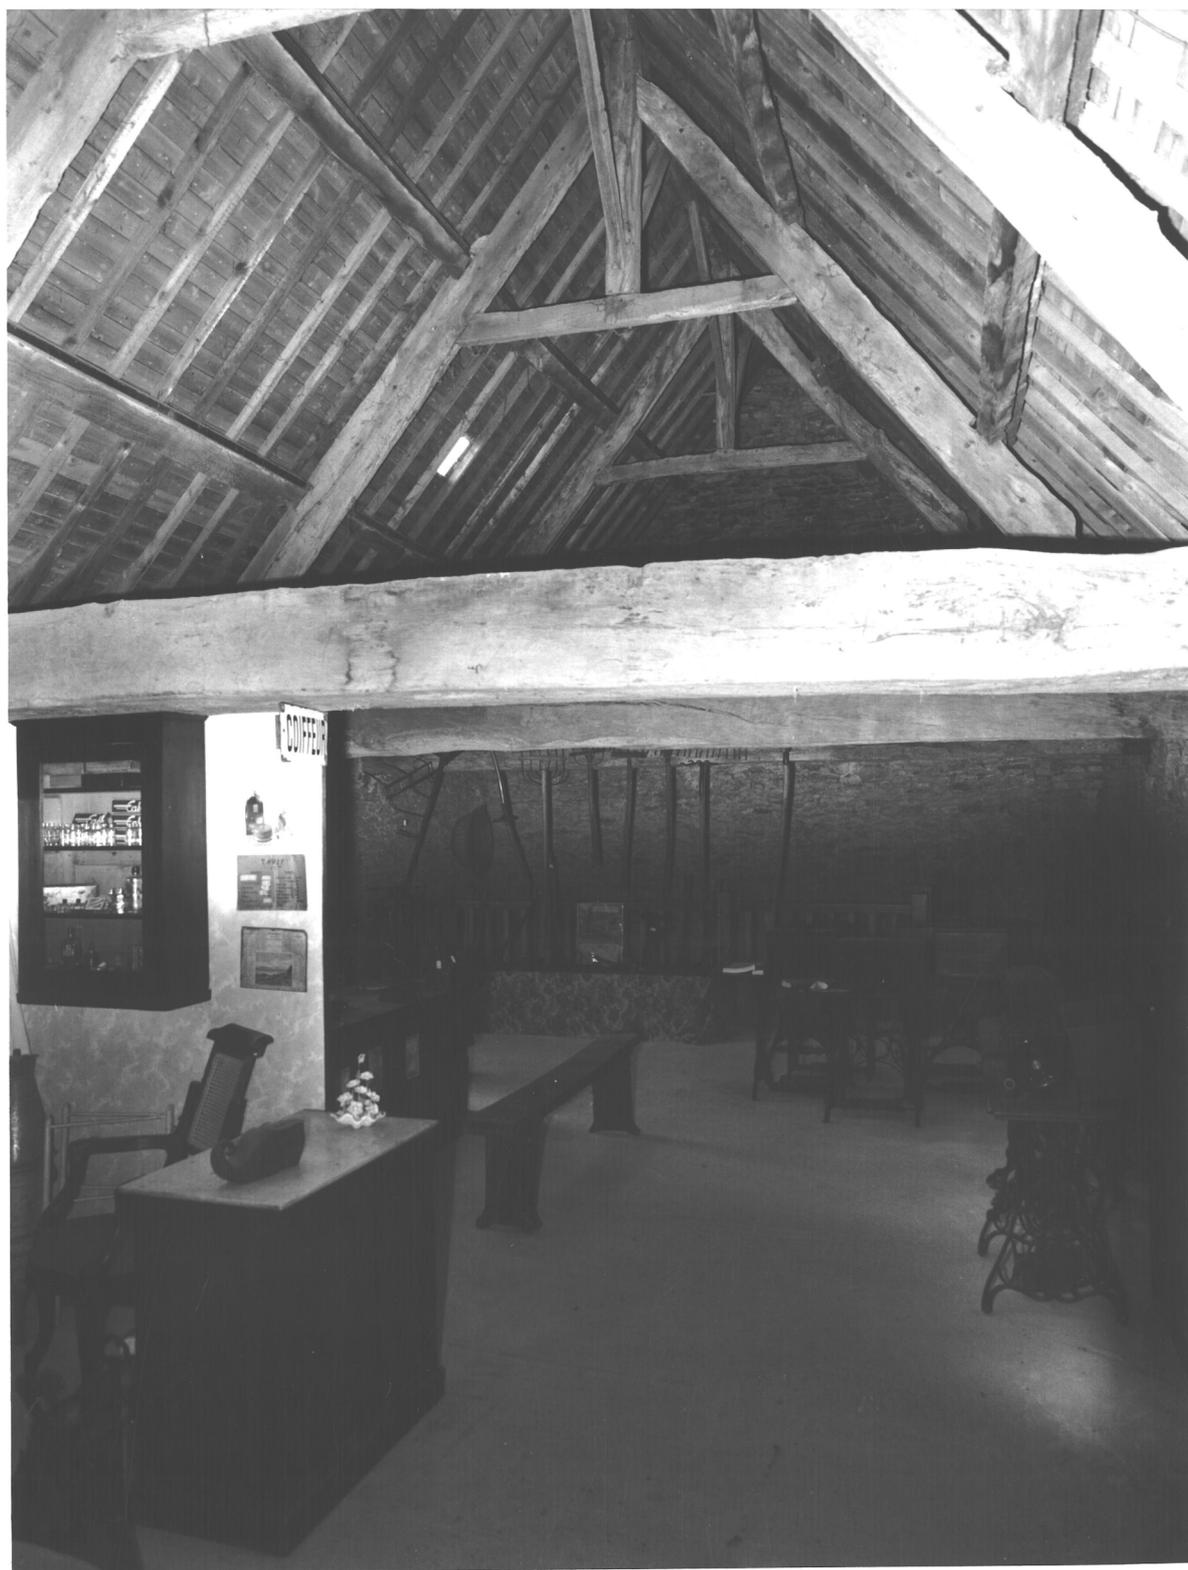
Fig.11 Partie est, étage et comble : vue générale
