Département : 56  
Aire d'étude : SARZEAU  
Commune : SARZEAU  
Lieu-dit : KERGUET  
Dénomination : FERME

Dossier d'INVENTAIRE TOPOGRAPHIQUE établi en 1970, 1993 par TOSCAR CATHERINE, RENAudeau OLIVIER

GRANDE FERME CONSTRUITE EN 1810 (DATE PORTEE SUR UNE DES GERBIERES), PROBABLEMENT SUR UNE BASE PLUS ANCIENNE (CHEMINEE DU MUR DE REFENDS NORD 18E SIECLE) ; ETABLE NORD PEUT ETRE LEGEREMENT POSTERIEURE (LE LOGIS ACTUEL Y A ETE TRANSFERE DEPUIS 1970)

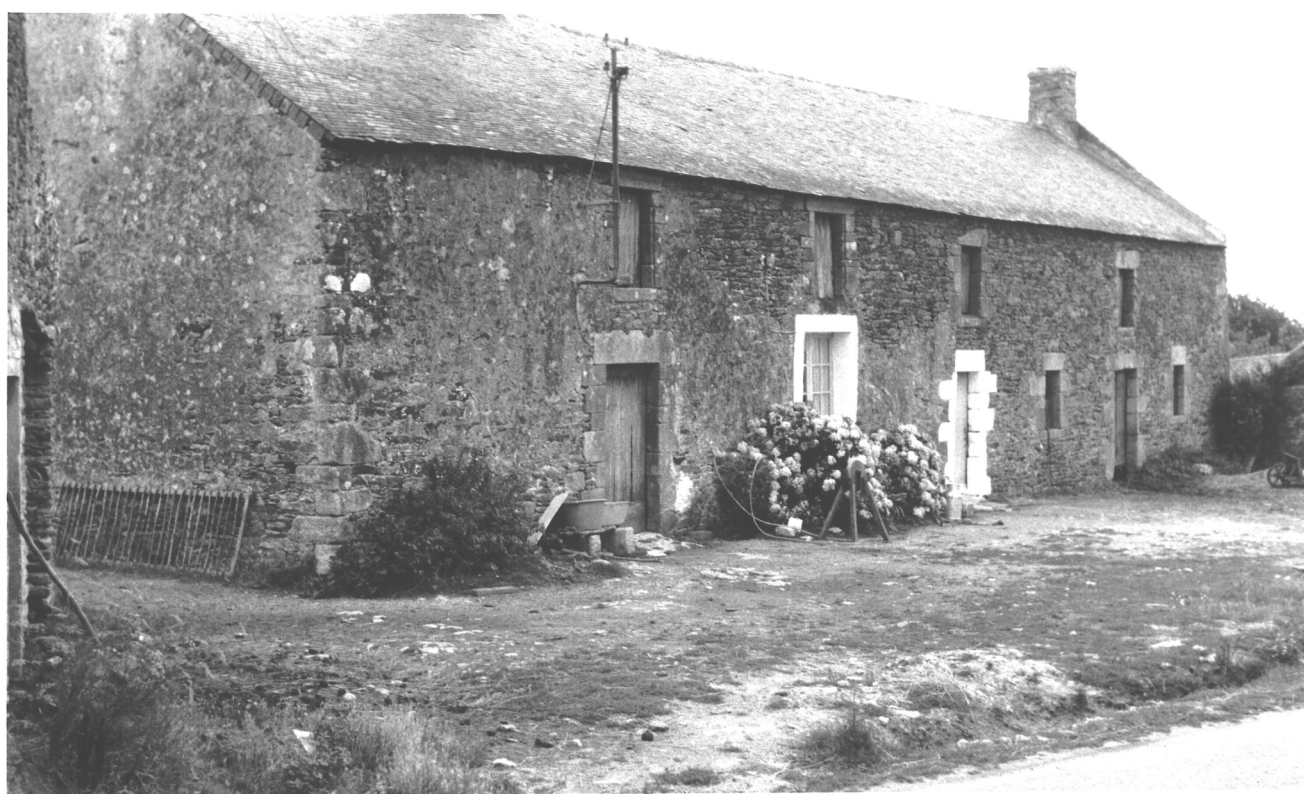
Doc.1 Elévation ouest : état en 1970

L'étable nord ne possédait qu'une porte en façade avant la transformation en logis.

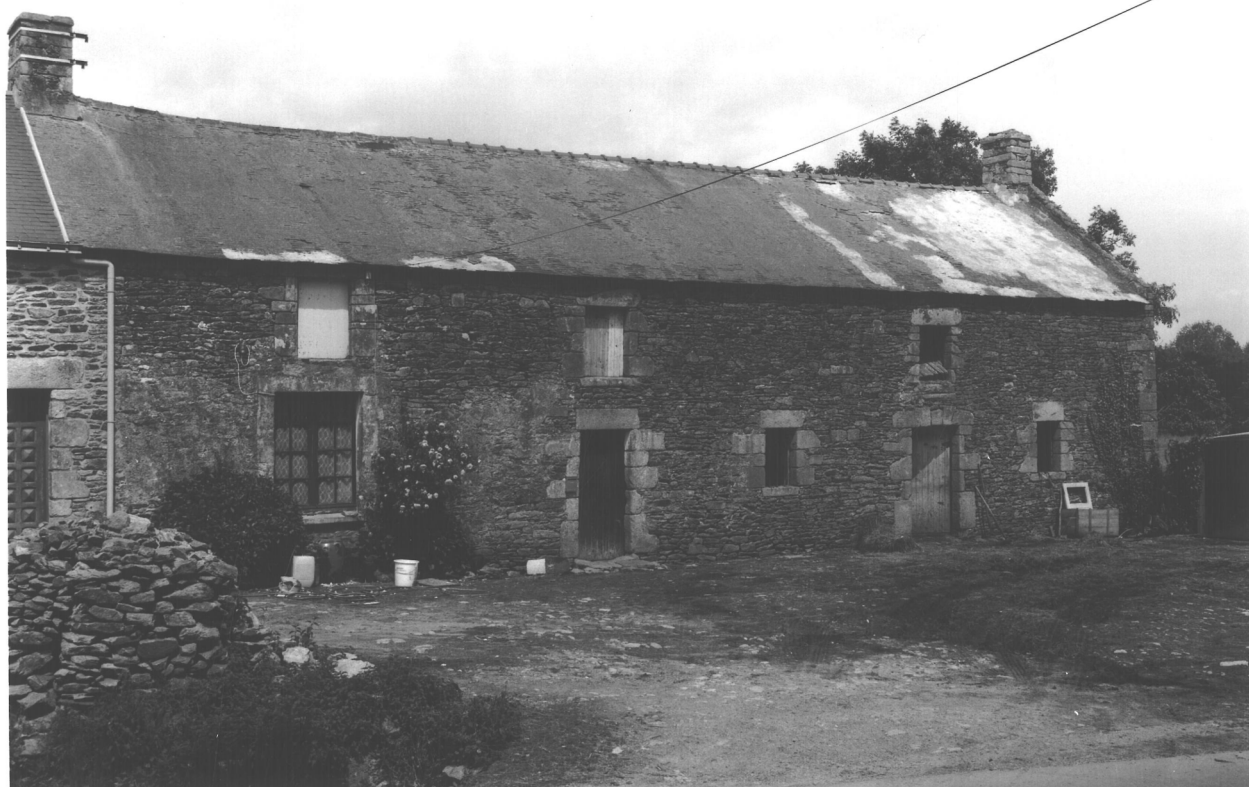
Fig.1 Elévation ouest

Etat de conservation : MAUVAIS ETAT
