: SARZEAU

: LE NERET

: CHATEAU

Dossier d'INVENTAIRE TOPOGRAPHIQUE établi en 1992, 1994 par RENAUDEAU OLIVIER, TOSCER CATHERINE

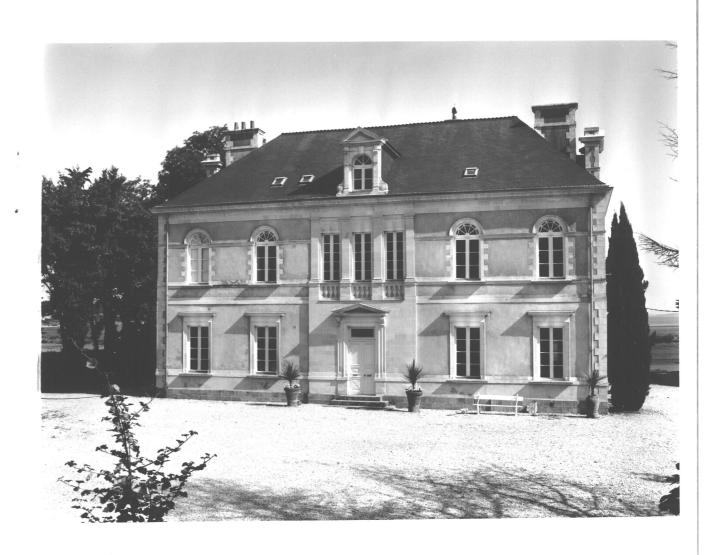
Fig.3 Elévation sud

COMMENTAIRE DESCRIPTIF: CHATEAU EN MOELLON ENDUIT ET CALCAIRE (TRAVEE CENTRALE, LOGGIA, OUVERTURES ET LUCARNES), A 1 ETAGE CARRE ET ETAGE DE COMBLE, ELEVATION ORDONNANCEE, TOIT A LONGS PANS A CROUPES ET NOUE (LUCARNES), ESCALIER DANS OEUVRE TOURNANT A RETOURS AVEC JOUR EN CHARPENTE AVEC RAMPE EN FER FORGE, PUITS EN MOELLON, DEPENDANCE AVEC LOGEMENT CENTRAL ET REMISE A VOITURES EN MOELLON ENDUIT, OUVERTURES EN BRIQUE ET CALCAIRE, A COMBLE A SURCROIT, ELEVATION ORDONNANCEE,

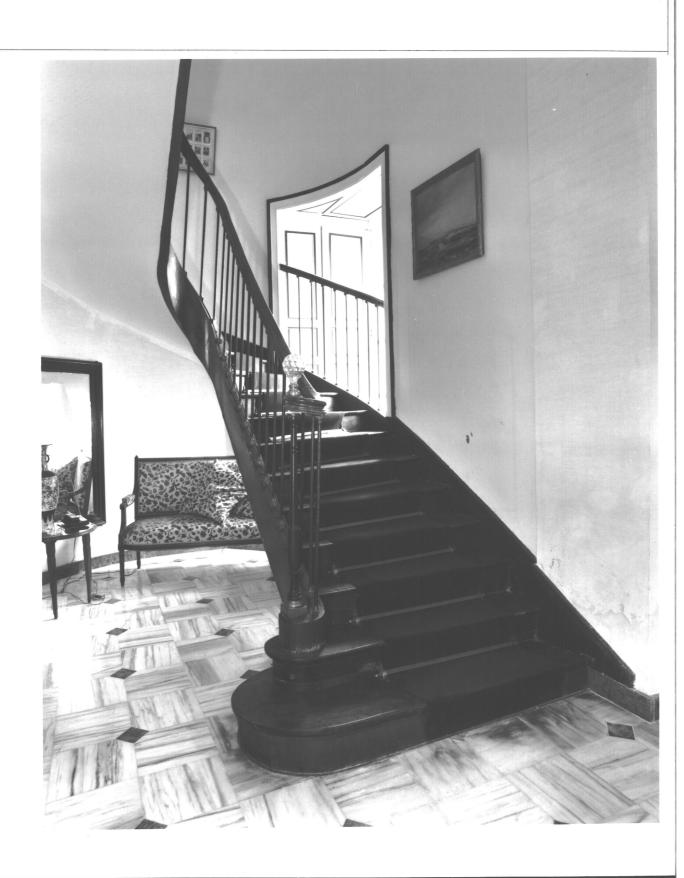
Fig.6 Escalier

DISTRIBUTION: ESCALIER DANS OEUVRE, ESCALIER TOURNANT A RETOURS AVEC JOUR, EN CHARPENTE

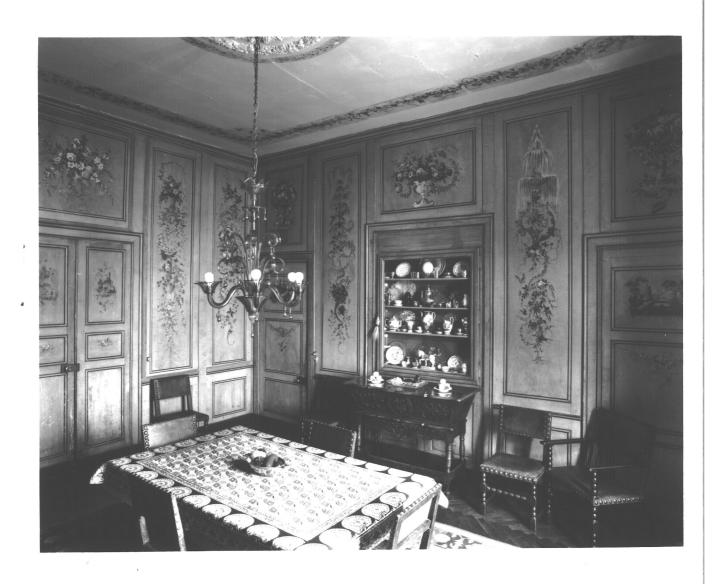
Fig.7 Rez-de-chaussée, pièce centrale : salle à manger : vue prise du nord-est

Dans la salle à manger, le lambris et le plafond montrent un décor peint essentiellement floral, très proche de celui de Truscat et de la petite salle à manger de Kerlevenan : il s'agit sans doute des mêmes artistes italiens venus au milieu du XIXe siècle. Quelques vues d'architectures orientalistes et pittoresques en accord avec la sensibilité du milieu du siècle différencient cependant ces peintures de celles de Truscat.

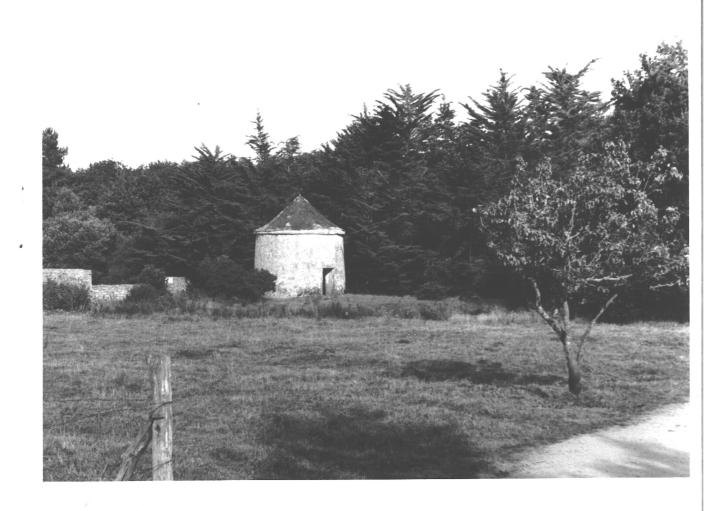
Fig.17 Colombier. Etat en 1970

L'ancien manoir signalé par Le Méné, mais sans date, n'était sans doute pas antérieur au XVIIe siècle (d'après le portail de l'enclos subsistant), car aucune mention n'en est faite dans les Réformations jusqu'au XVIe siècle. D'après le cadastre de 1828, il se composait d'un grand corps de logis allongé avec tour d'escalier carrée (?) sur l'élévation nord. Un bâtiment, sans doute les dépendances, en équerre, occupe le sud-ouest de la cour. La chapelle pouvait y être intégrée. Le colombier est situé à l'angle nord-est du grand enclos à l'est du manoir.

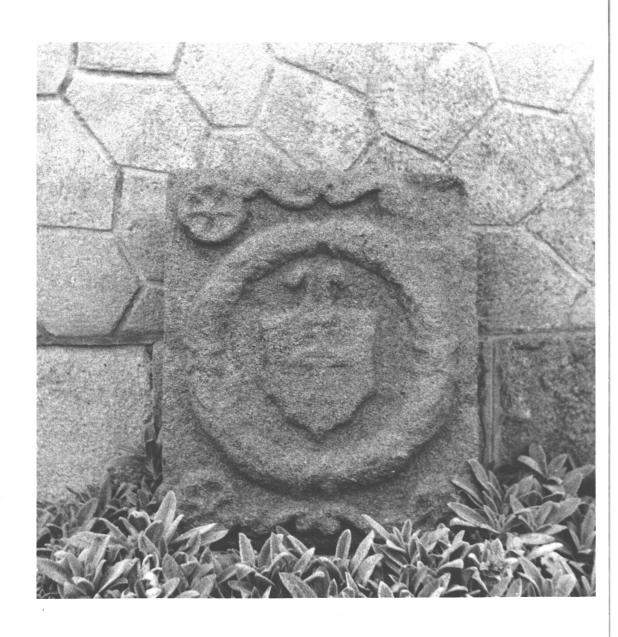
Fig.18 Pierre armoriée déposée. Etat en 1970

? ARMES AVEC CROIX DE MALTE, SUPPORT : PORTAIL D'ENTREE SUD, ARMES AVEC CROIX DE MALTE ENTOURE d'UNE

COURONNE, SUPPORT : PIERRE DEPOSE DANS LA COUR
