Bretagne, Finistère, Quimperlé, Place des écoles et
espaces publics périphériques

sous la direction de
Marie Millet

par
Marie Millet
Emmanuelle Coffineau

Septembre 2023

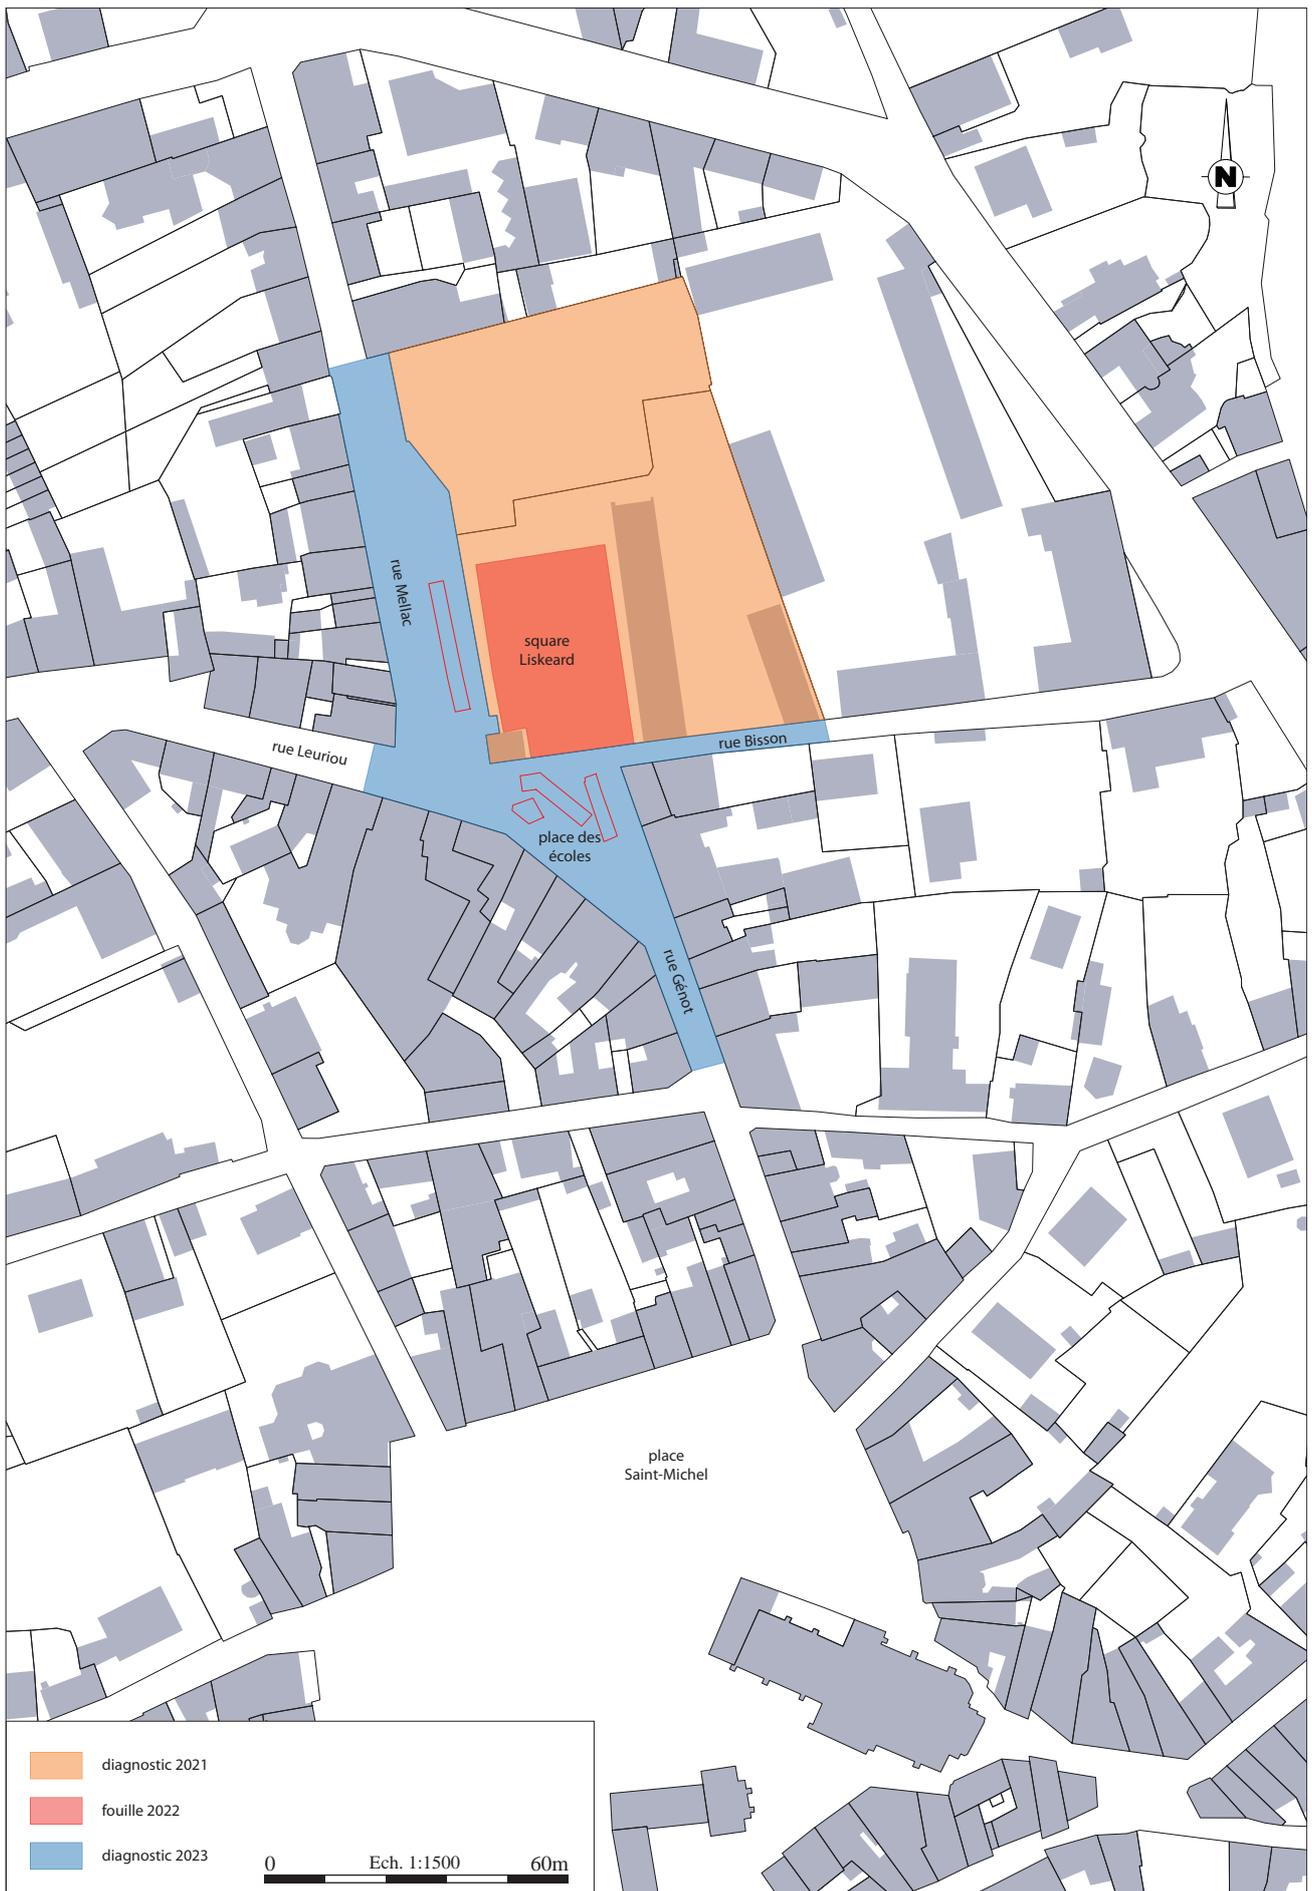
Fig. 1 Plan de la Haute Ville et localisation des différentes opérations d'archéologie préventive © M. Millet, Inrap

Situé en Haute Ville, le projet d'aménagement concerne l'ensemble formé par les rues Mellac, Génot, Bisson et la place des écoles, anciennement nommée place des Capucins. Cette dernière est à deux cents mètres au nord de l'église paroissiale de Notre-Dame (Fig. 1 et Fig. 2).

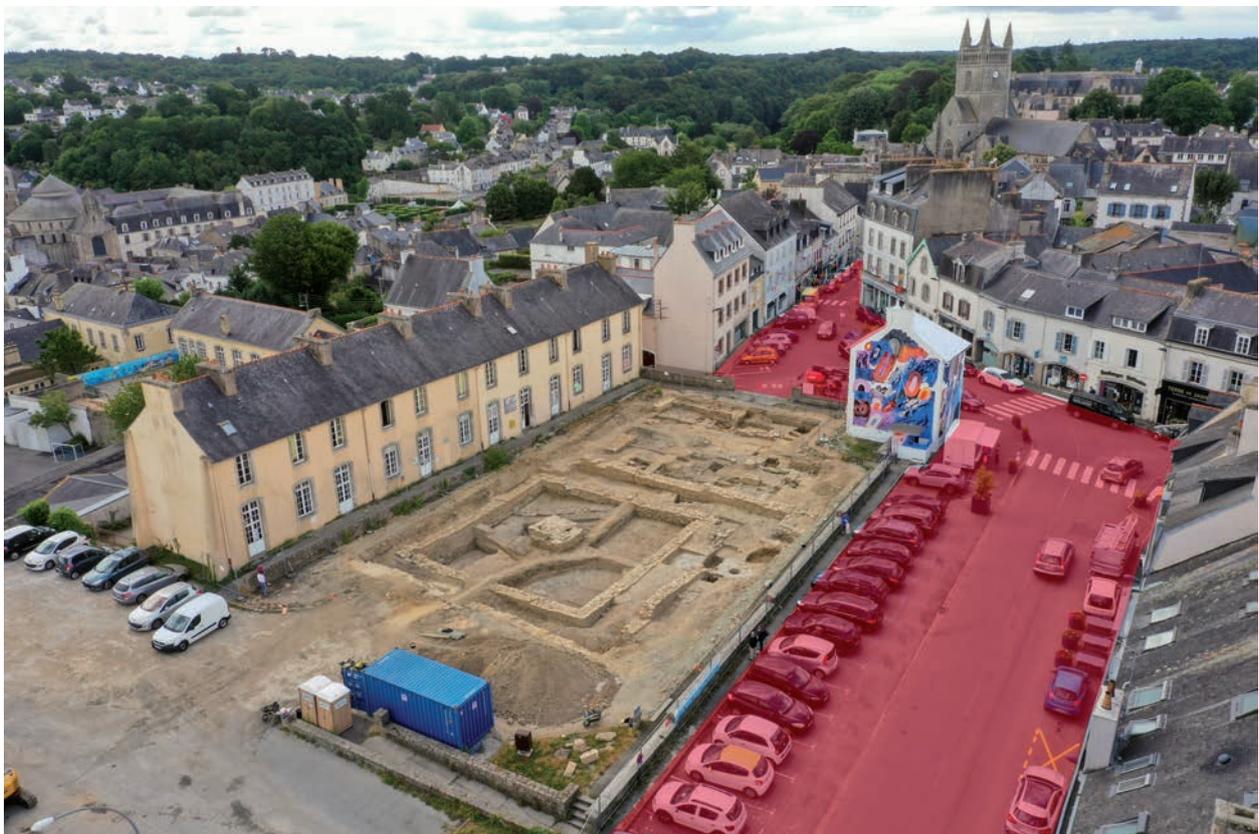
Fig. 2 Vue aérienne de la fouille de 2022 depuis le nord-est. En rouge les zones concernées par l'actuelle opération © E. Collado, Inrap

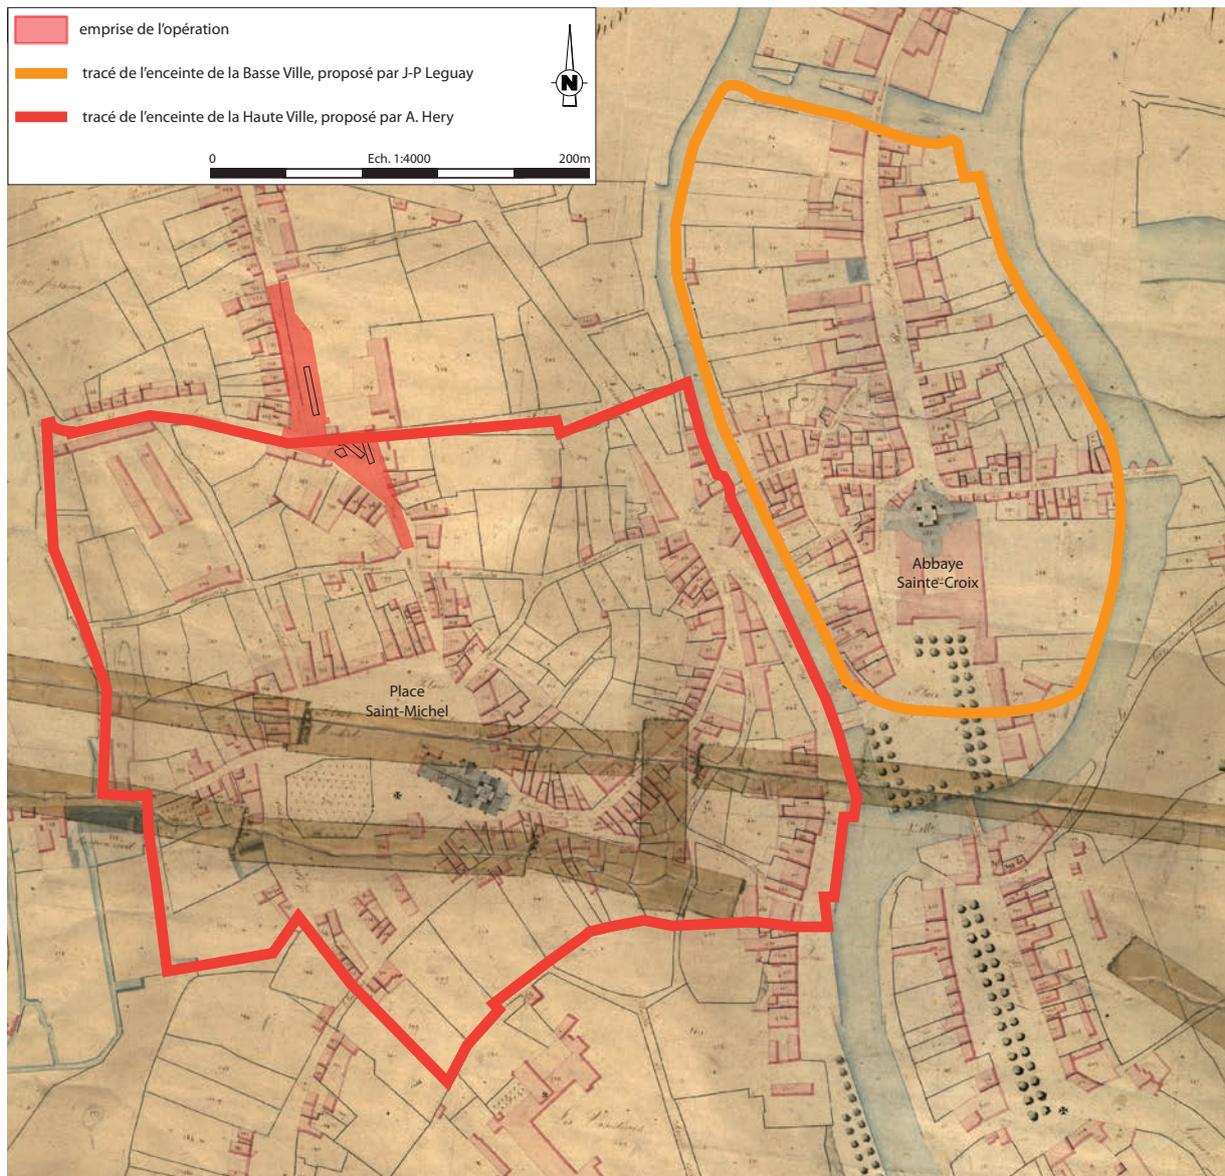
Fig. 5 Tracés supposés des enceintes de Quimperlé (Hery 2011, t.2 p. 28 et Leguay 1999, p. 125) sur fond de plan du cadastre napoléonien © M. Millet, Inrap

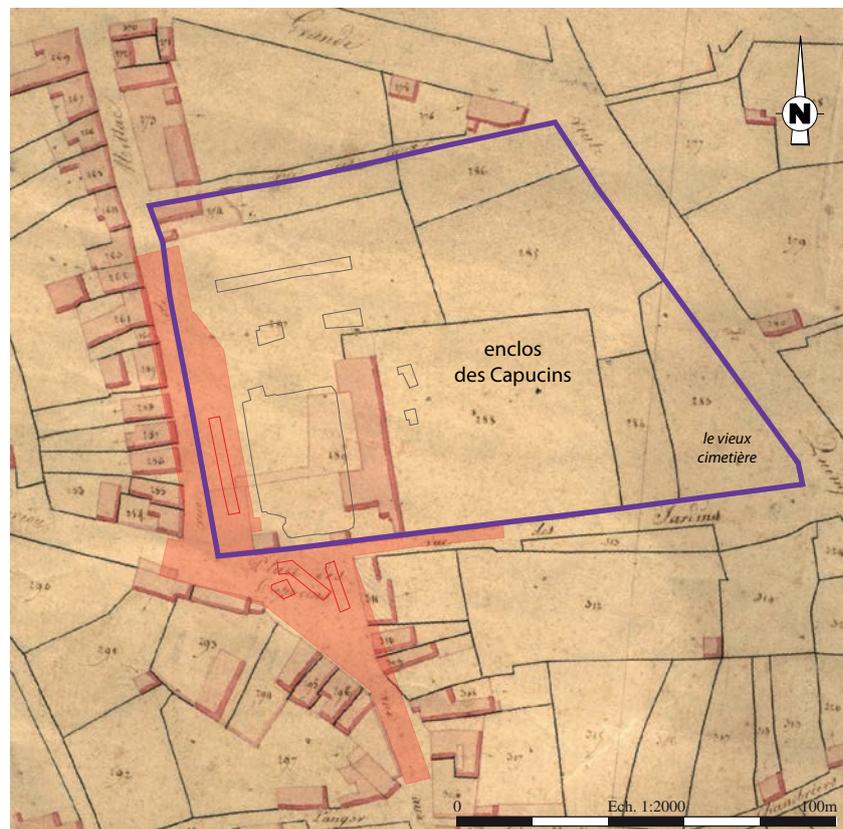
Fig. 8 Emprise supposée de l'enclos des Capucins sur le cadastre napoléonien © M. Millet, Inrap

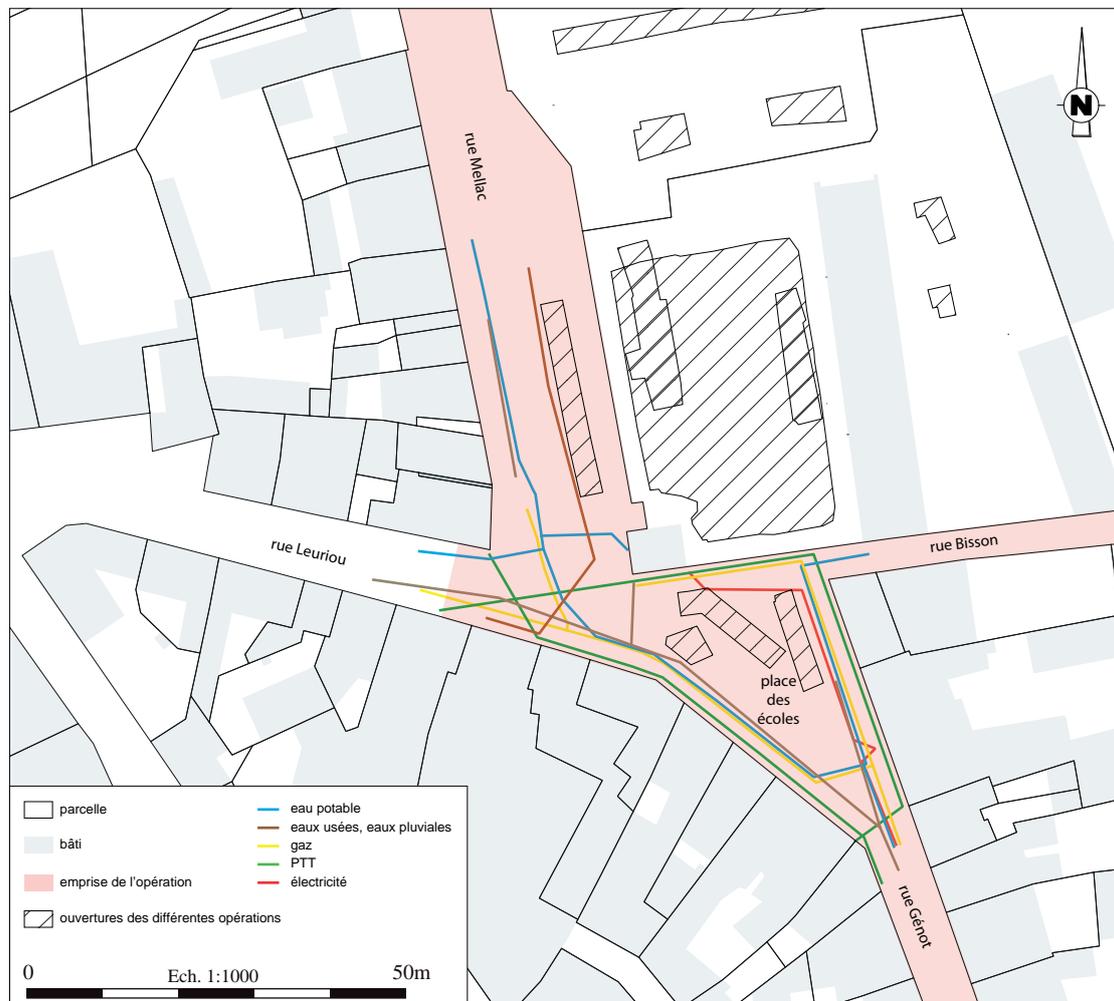
Fig. 10 Plan des réseaux enterrés connus pour la place des écoles © A. Chéroux, M. Millet, Inrap

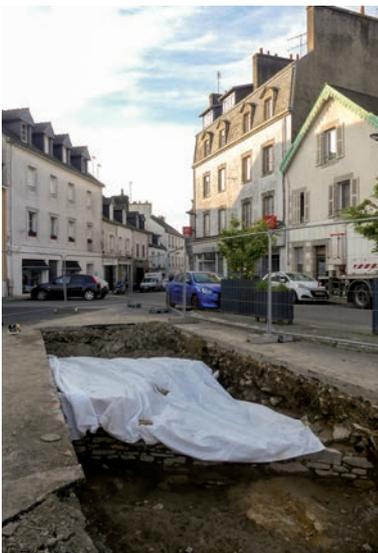
Fig. 11 Vue des vestiges de la tranchée 2 protégés par du géotextile avant rebouchage
© M. Millet, Inrap

À l'issue de l'opération, toutes les tranchées ont été rebouchées. Dans les tranchées 1 et 2, le rempart a été protégé par du géotextile.

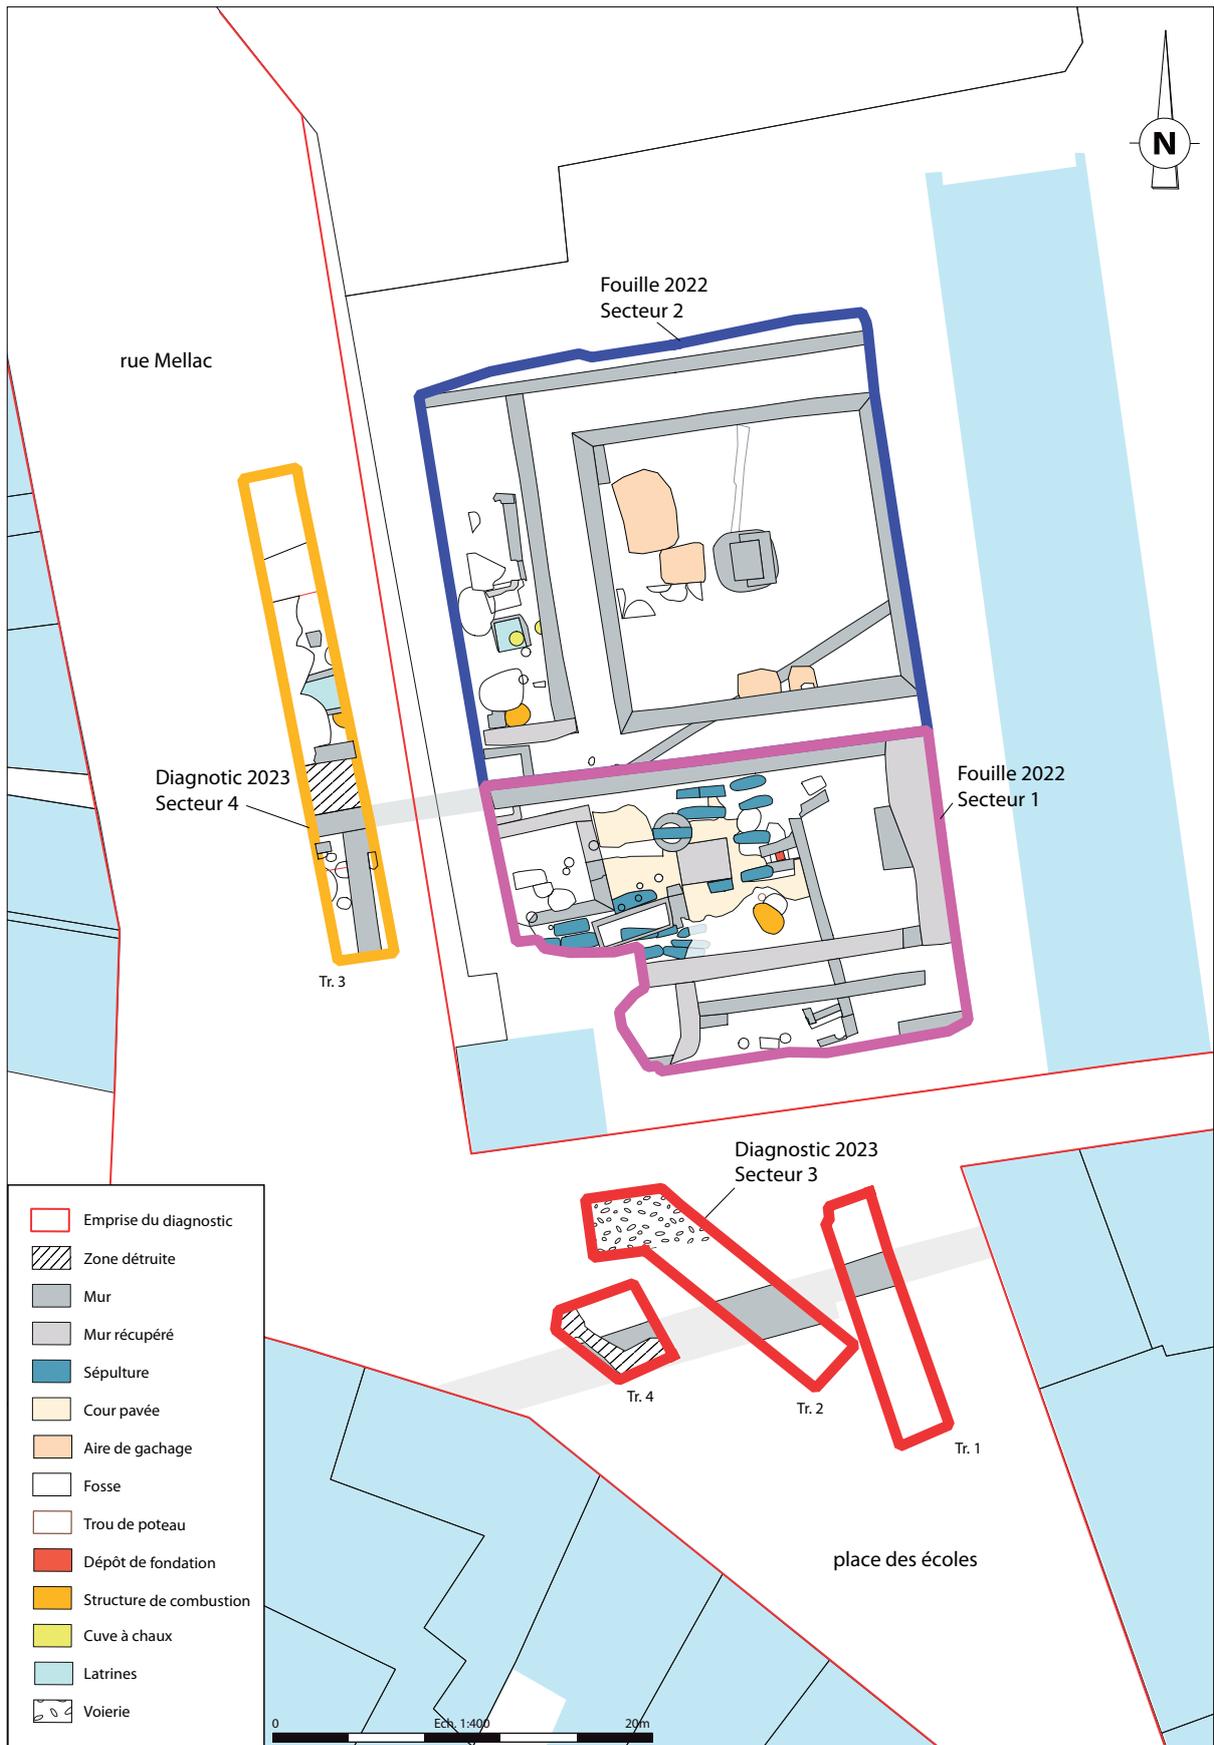
Fig. 12 Plan d'ensemble des vestiges découverts lors de la fouille de 2022 et du diagnostic de 2023. Localisation des secteurs © A. Chéroux, M. Millet, Inrap

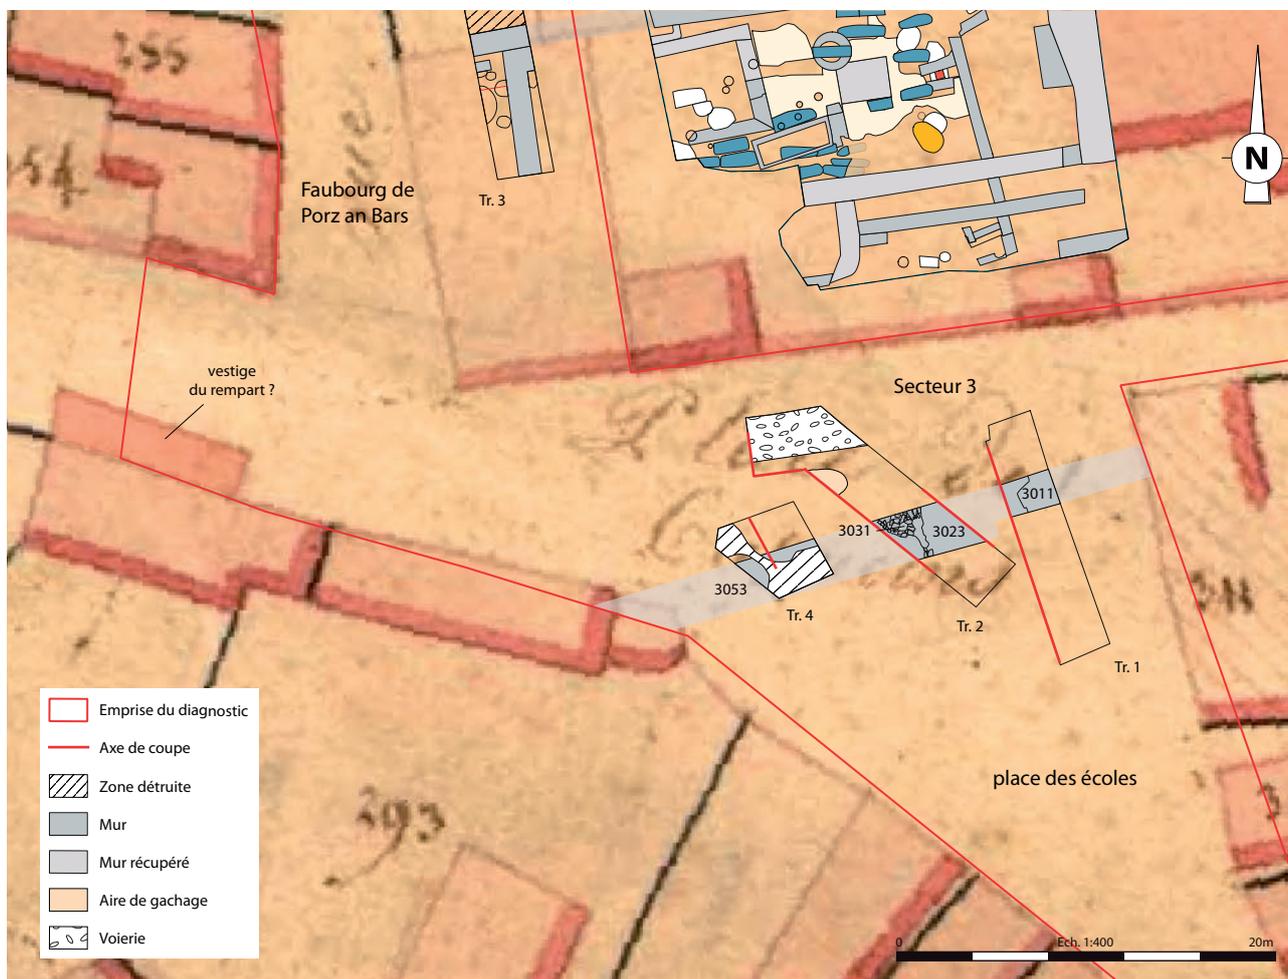
Fig. 13 Plan des tranchées 1, 2 et 4 sur fond de cadastre napoléonien © M. Millet, Inrap

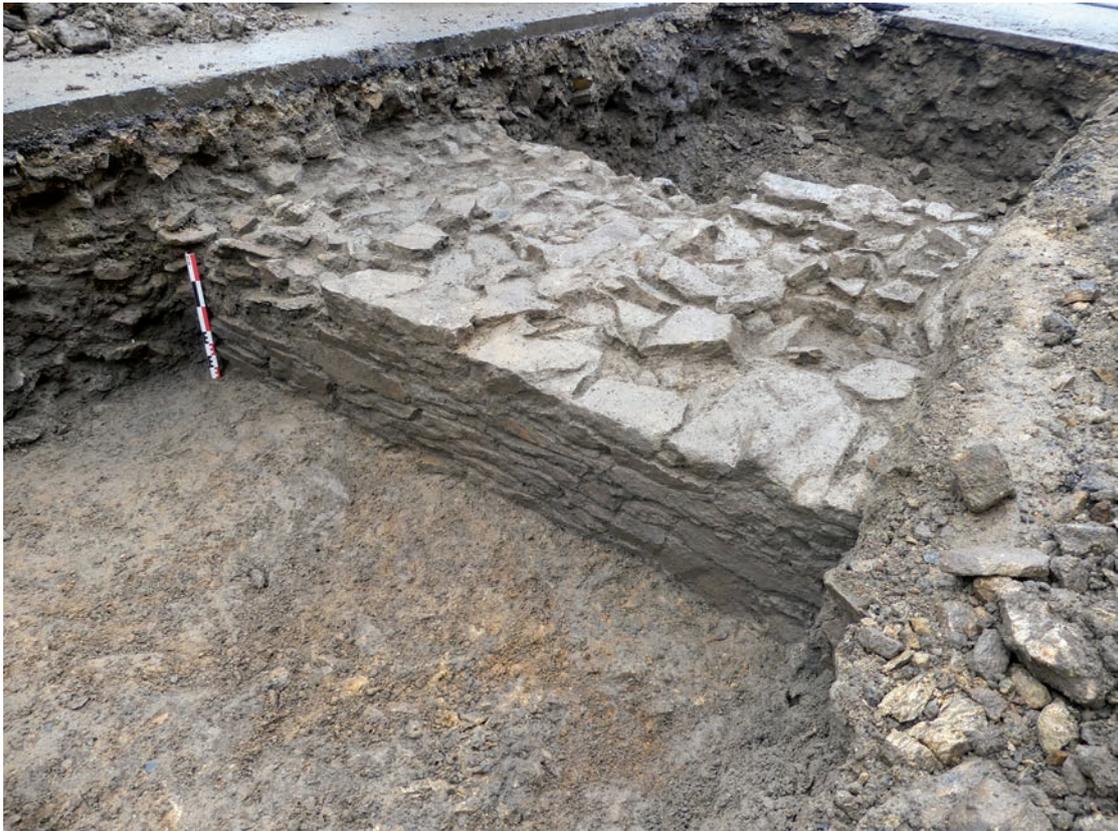
Fig. 14 Vue du rempart dans la tranchée 1 depuis le sud-est, u.s. 3011 © M. Millet, Inrap

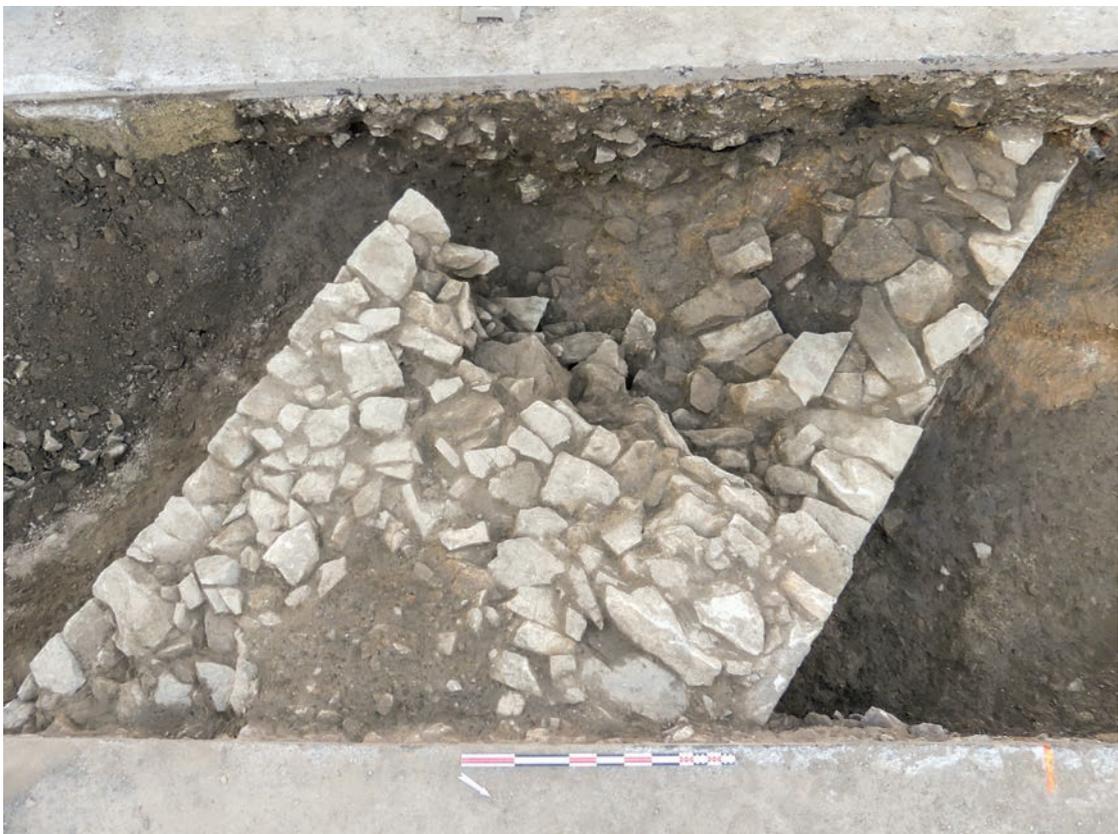
Fig. 15 Vue du rempart dans la tranchée 2, u.s. 3023 © M. Millet, Inrap

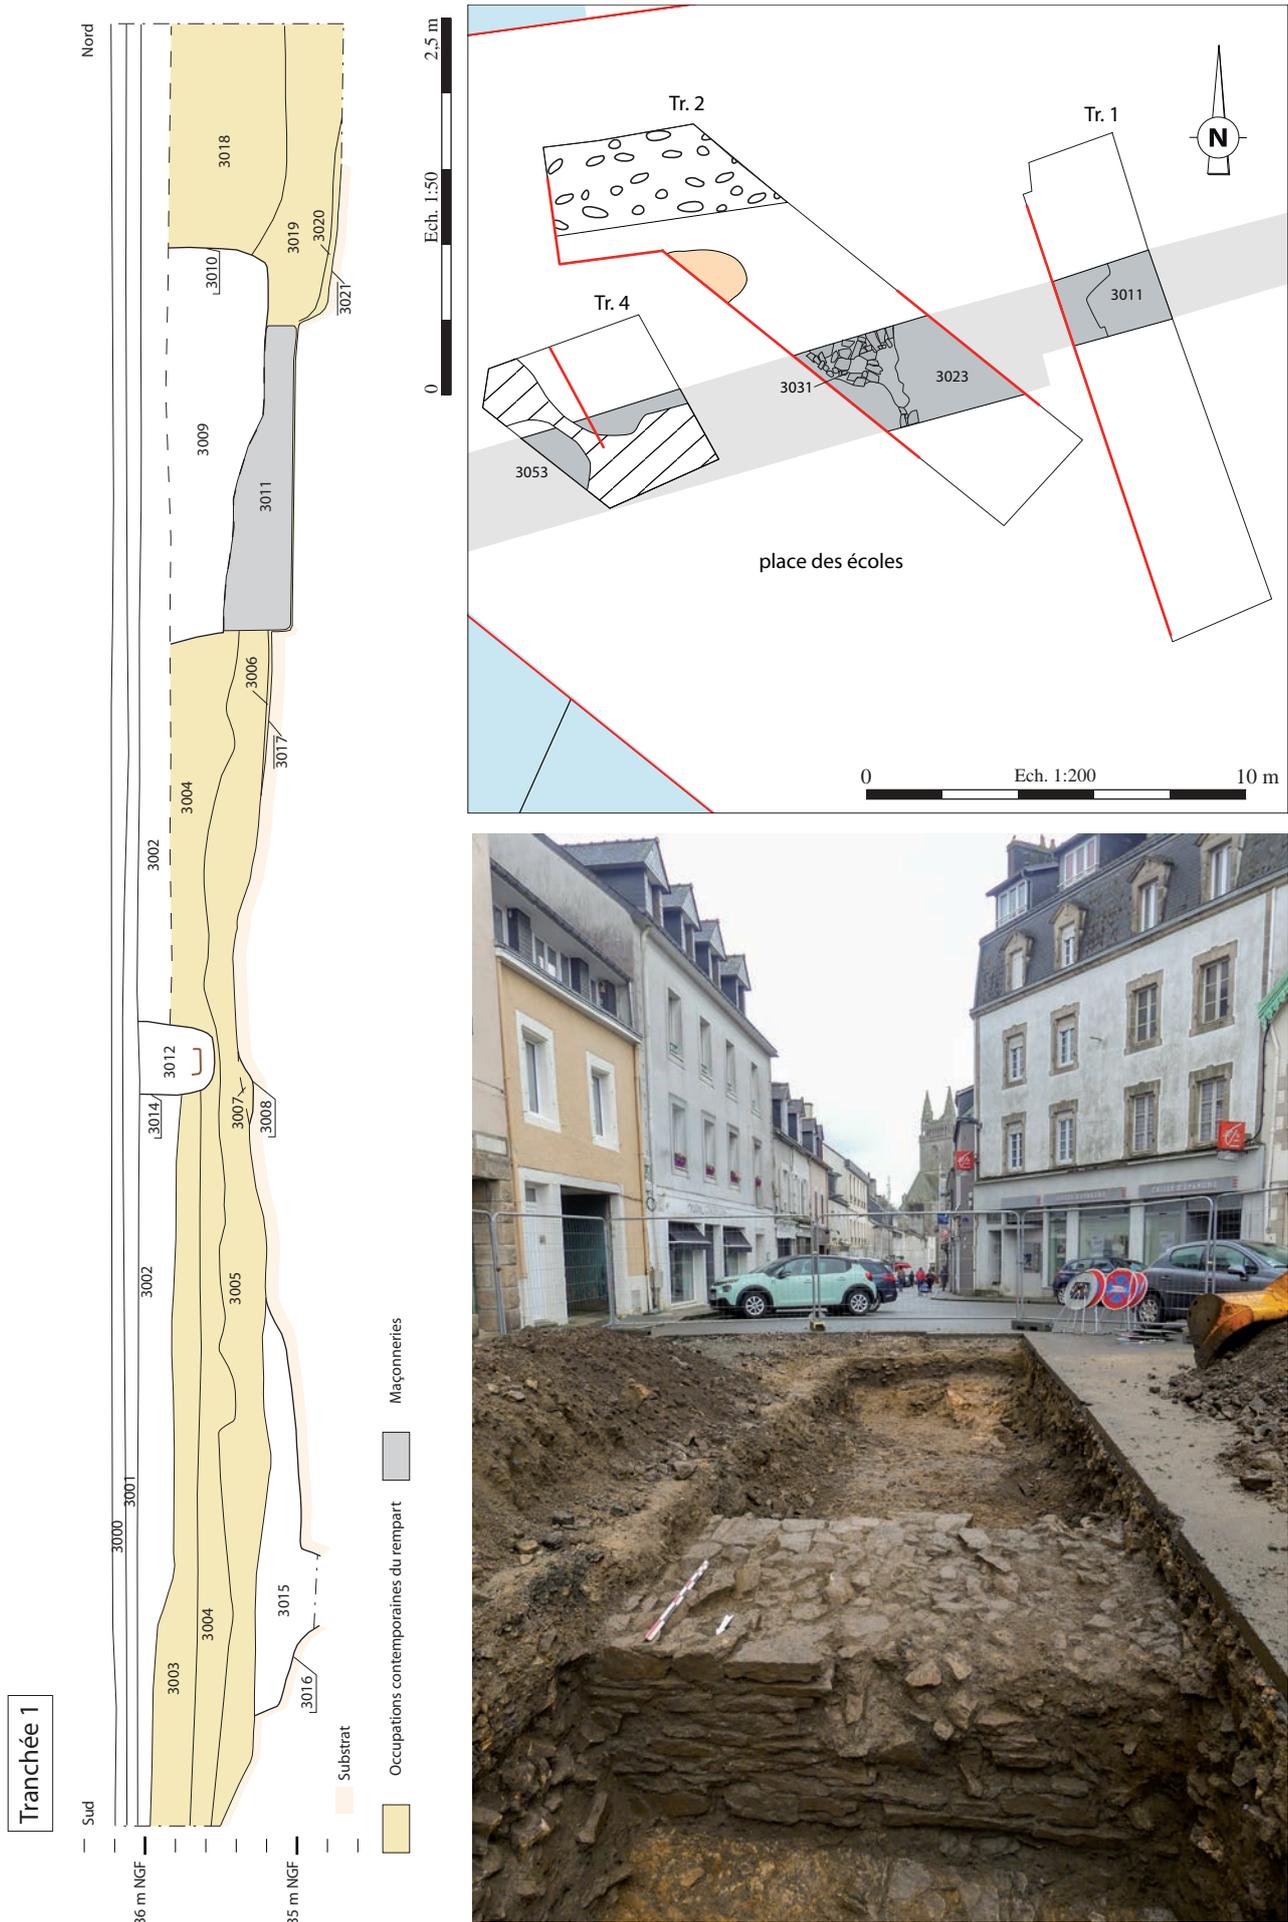
Fig. 16 Coupe ouest de la tranchée 1 et vue du rempart depuis le nord. Le substrat est nettement visible au premier plan

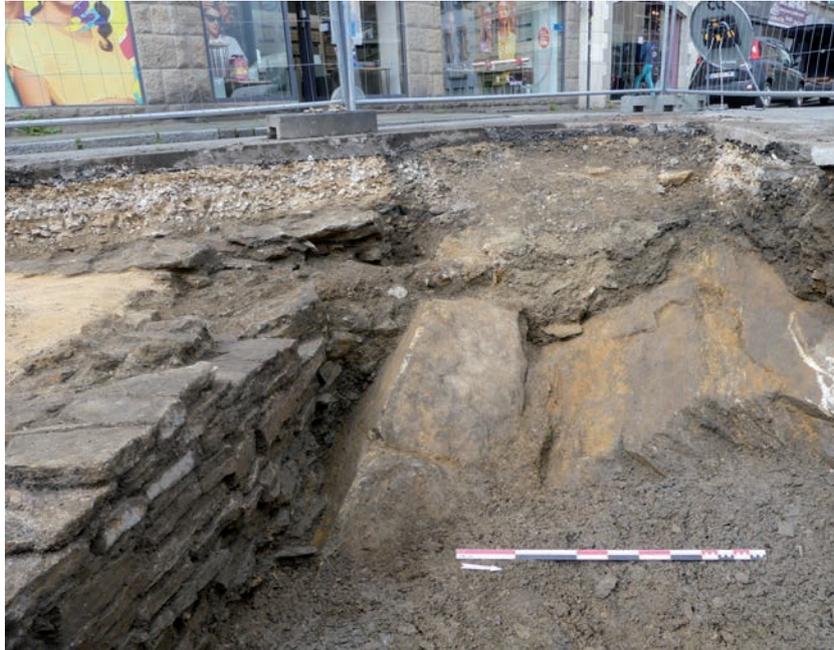
Fig. 17 Vue du rocher dans la tranchée 4. Il est possible que la diaclase ait été exploitée pour former une évacuation des eaux de ruissellement au pied du rempart vers la pente naturelle © M. Millet, Inrap

Dans la tranchée 4, au pied de la muraille, côté nord, donc à l'extérieur de la ville close, le substrat présente un profil particulier (Fig. 17 et Fig. 18). La diaclase du rocher forme un petit fossé avec un pendage vers l'est. Elle pourrait avoir été conservée à dessein pour évacuer les eaux de ruissellement vers la pente naturelle. Partout ailleurs le rocher est globalement aplani.

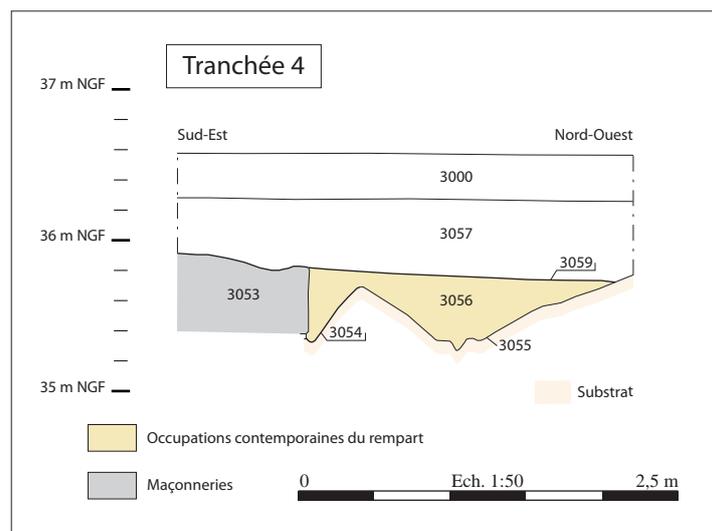
Fig. 18 Coupe de la tranchée 4

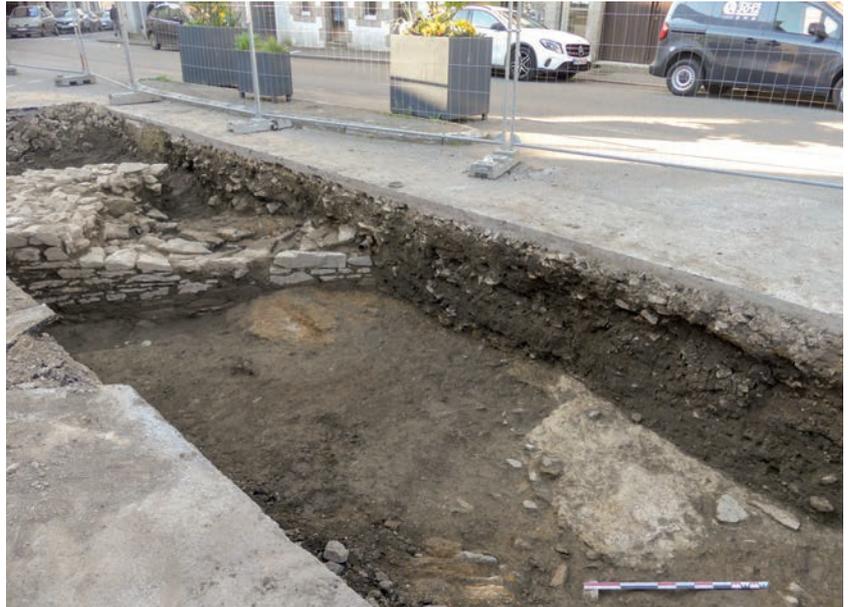
Fig. 19 Vue de la tranchée 2 depuis le nord. Au premier plan est visible la possible aire de gâchage de mortier (u.s. 3033) © M. Millet, Inrap

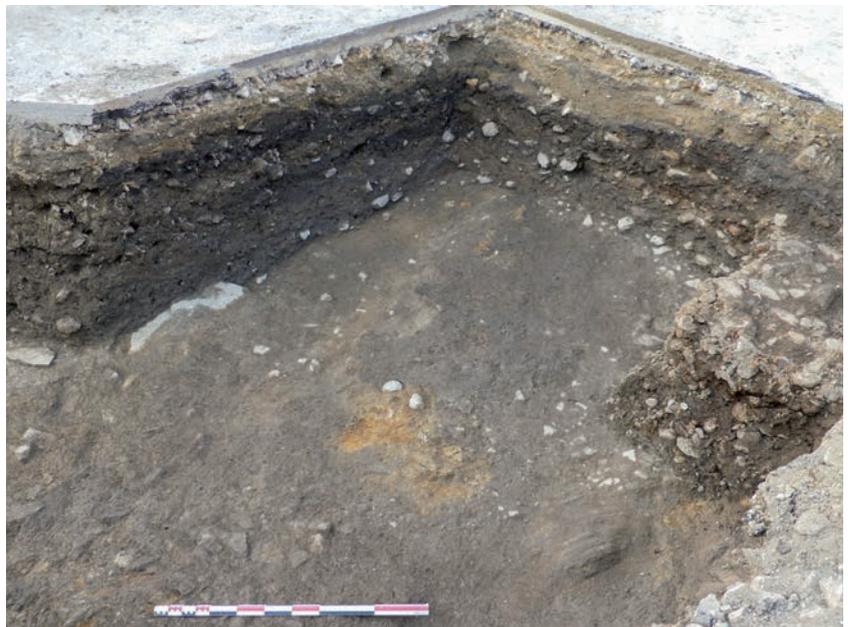
Fig. 20 Vue depuis le nord-est de l'extrémité nord de la tranchée 2. Est visible au fond la voirie la plus ancienne, u.s. 3035, avec le substrat émoussé et oxydé et des zones de cailloutis © M. Millet, Inrap

À l'extrémité nord de la tranchée 2, plusieurs empierrements ont été repérés. Orientée est-ouest, cette succession de niveaux de circulation est parallèle au rempart. La mise en place de ce chemin est très probablement contemporaine de la construction de la muraille. Le niveau de circulation le plus ancien est directement sur le substrat. La surface du rocher est oxydée et émoussée, les creux sont comblés de cailloux (u.s. 3035) (Fig. 20 et Fig. 21).

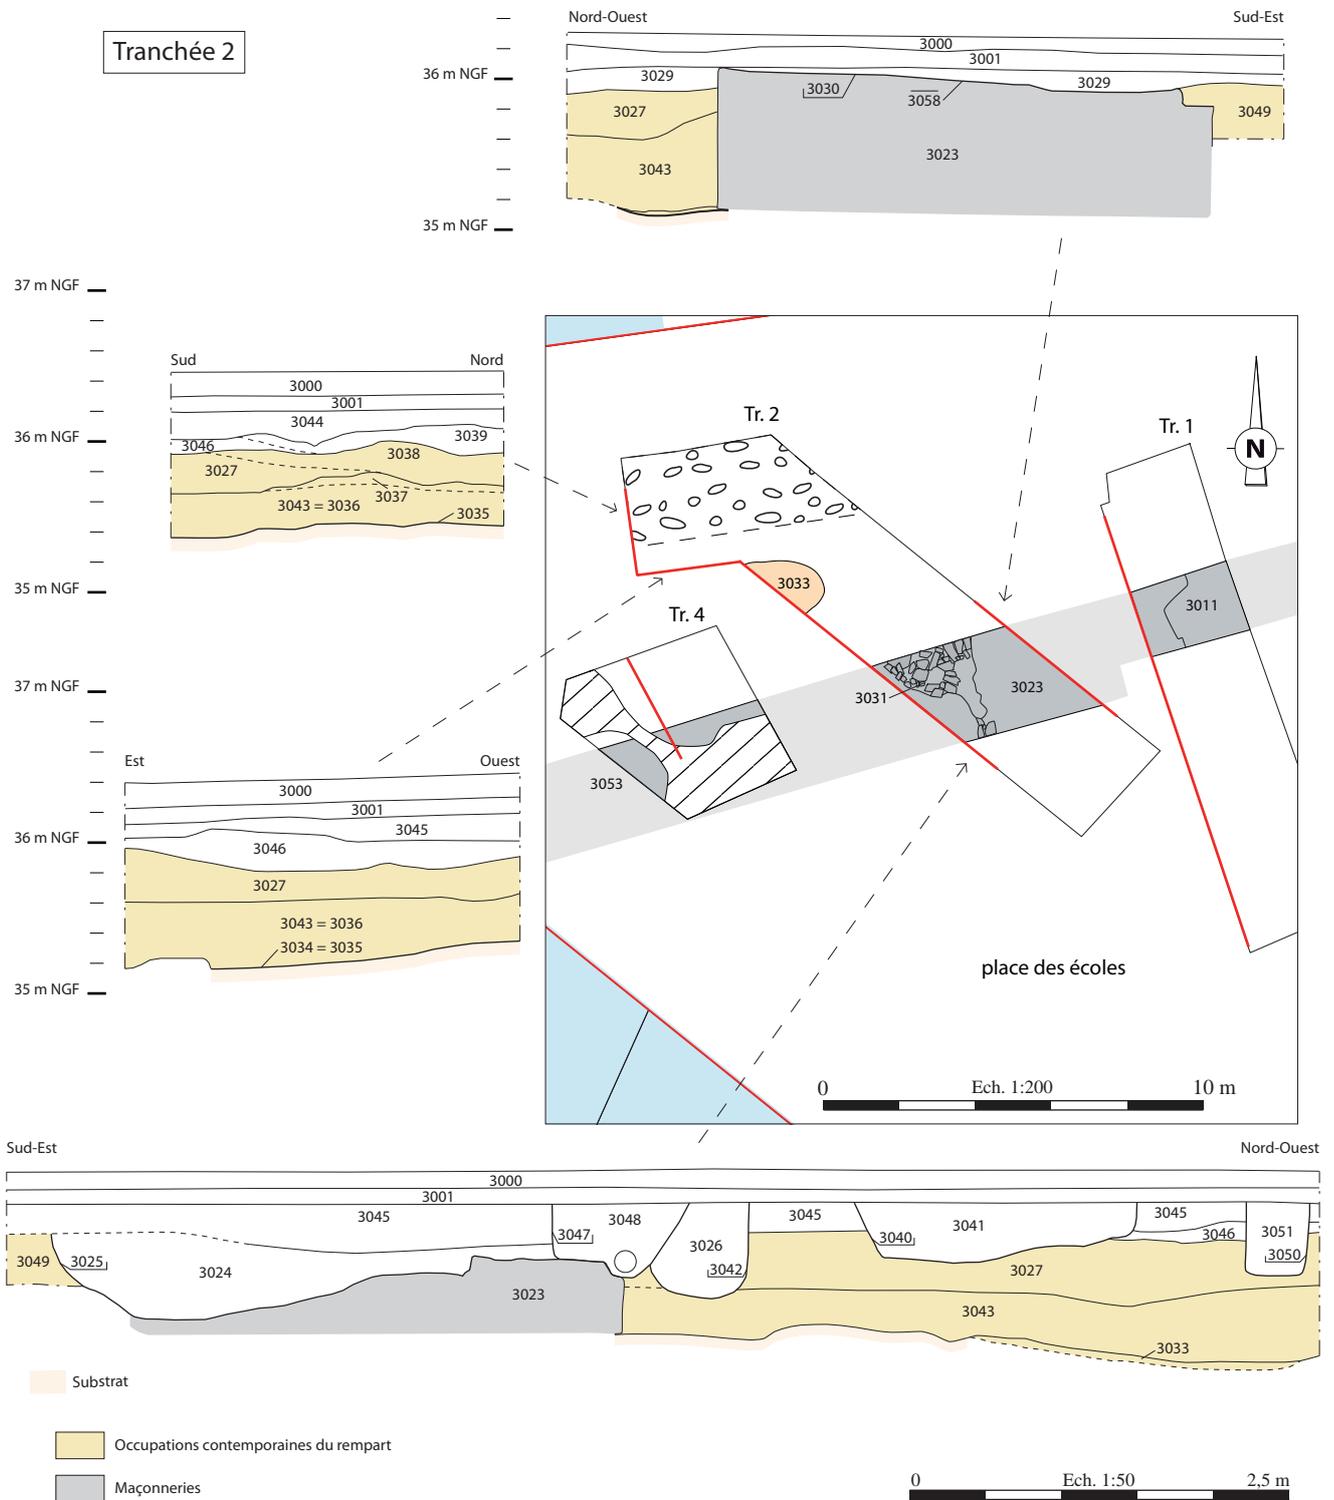
Fig. 21 Plan et coupes de la tranchée 2 © C. Allemand, J. Delahaye et M. Millet, Inrap

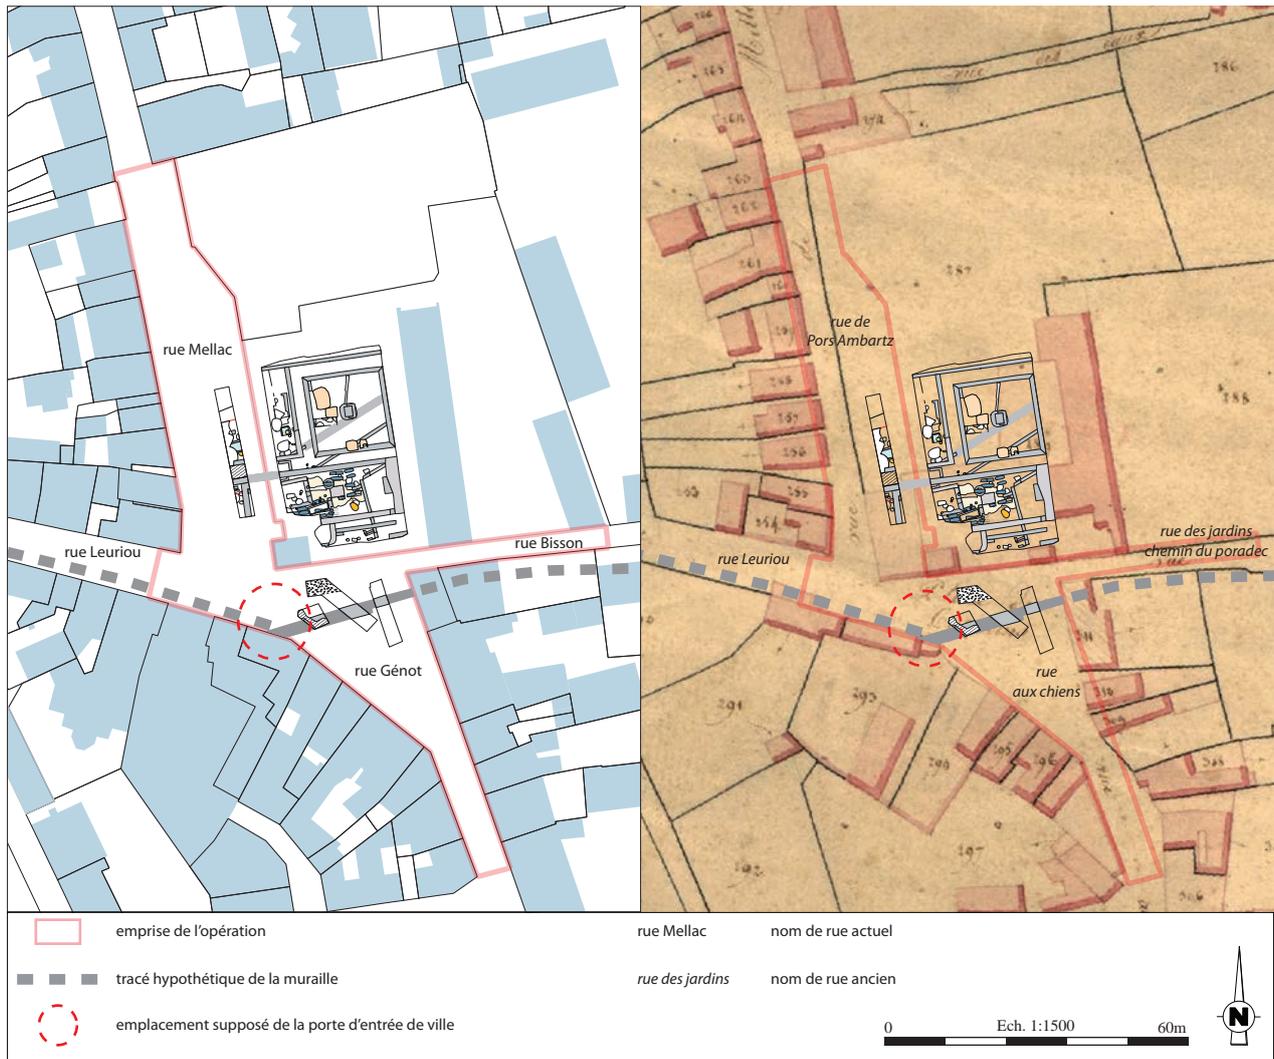
Fig. 22 Plan de l'opération et position supposée de la Porz an Bars. Sur fond du parcellaire actuel et sur fond du cadastre napoléonien © M. Millet, Inrap

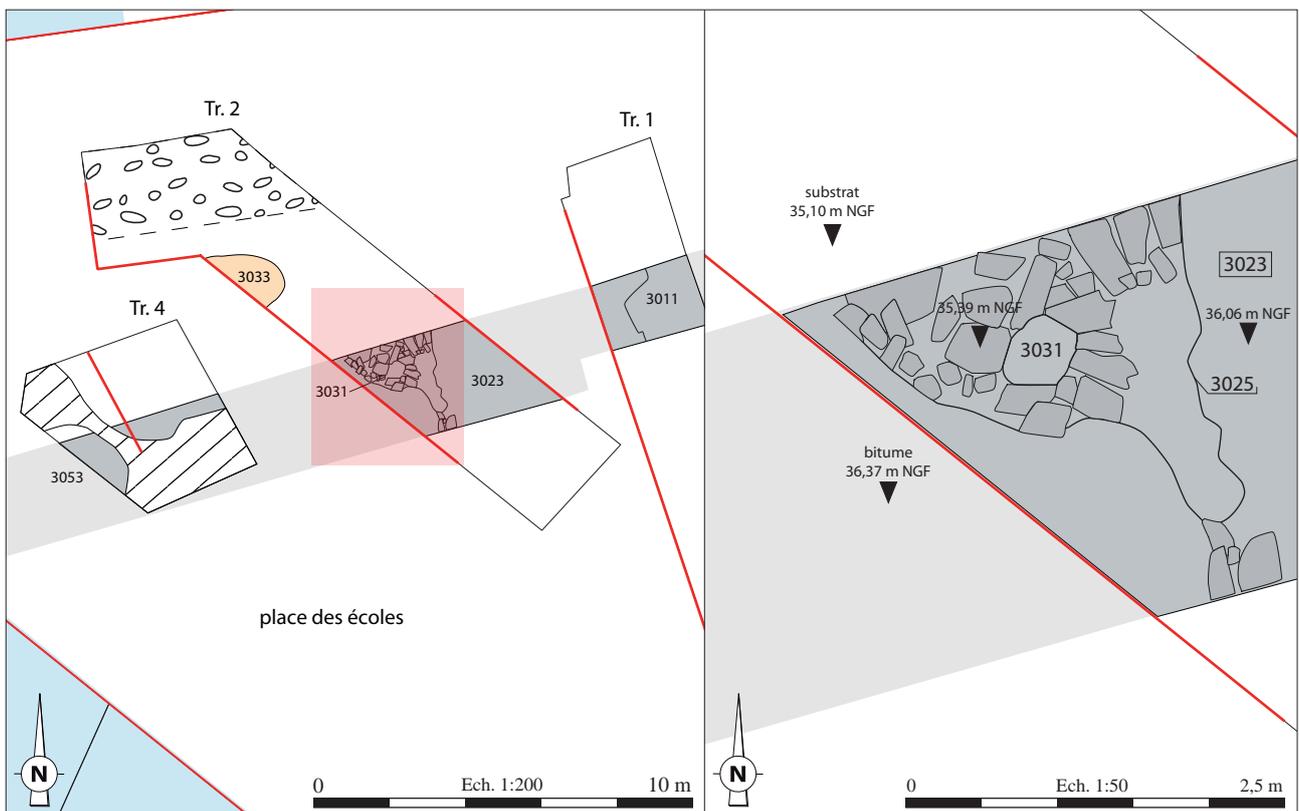
Fig. 24 Plan de l'aménagement 3031 © C. Allemand, J. Delahaye et M. Millet, Inrap

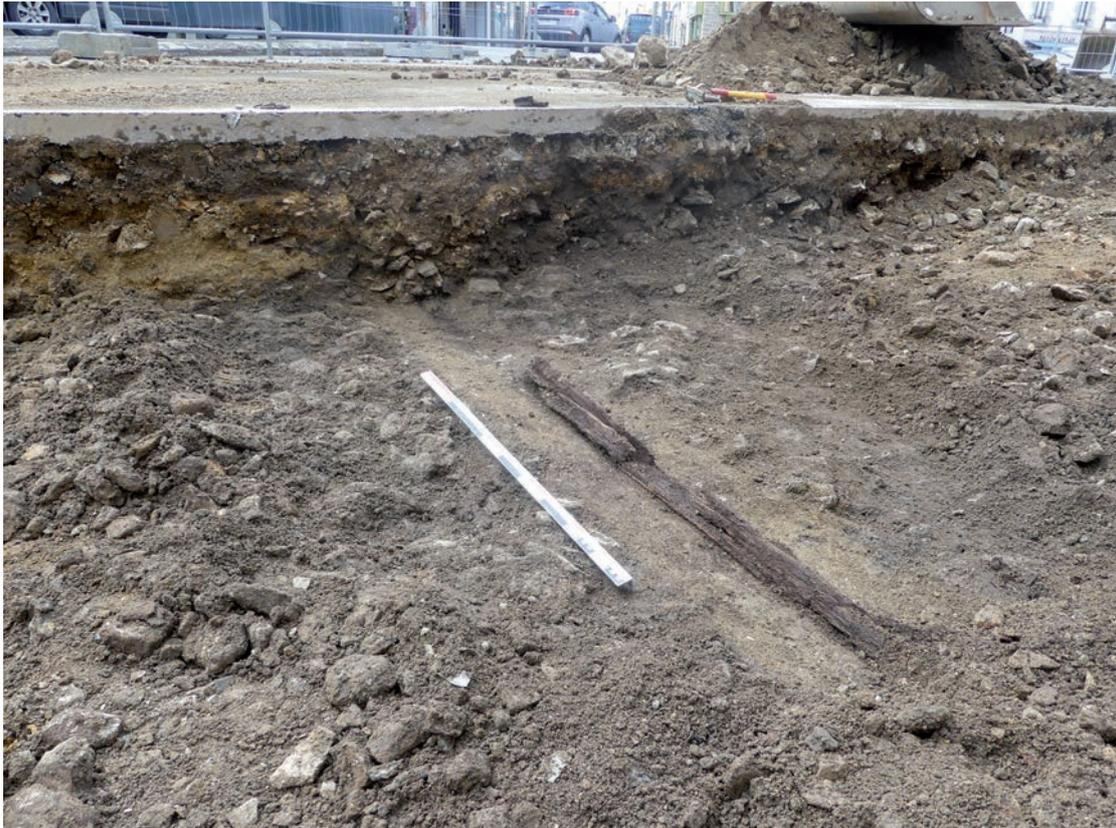
Fig. 25 Vue du réseau en bois découvert dans la tranchée 1 (u.s. 3012) © M. Millet, Inrap

Après la démolition du cerne, l'espace du secteur 3 reste ouvert et correspond à la création de la place des Capucins à l'époque moderne. Les aménagements visibles sont tous liés à des aménagements de réseaux (u.s. 3014, 3042, 3047 et 3050) (Fig. 16, Fig. 21 et Fig. 25) ou de voirie (u.s. 3000, 3001, 3002, 3039 et 3044).
