Bretagne, Finistère, Quimperlé, Place des écoles et
espaces publics périphériques

sous la direction de
Marie Millet

par
Marie Millet
Emmanuelle Coffineau

Septembre 2023

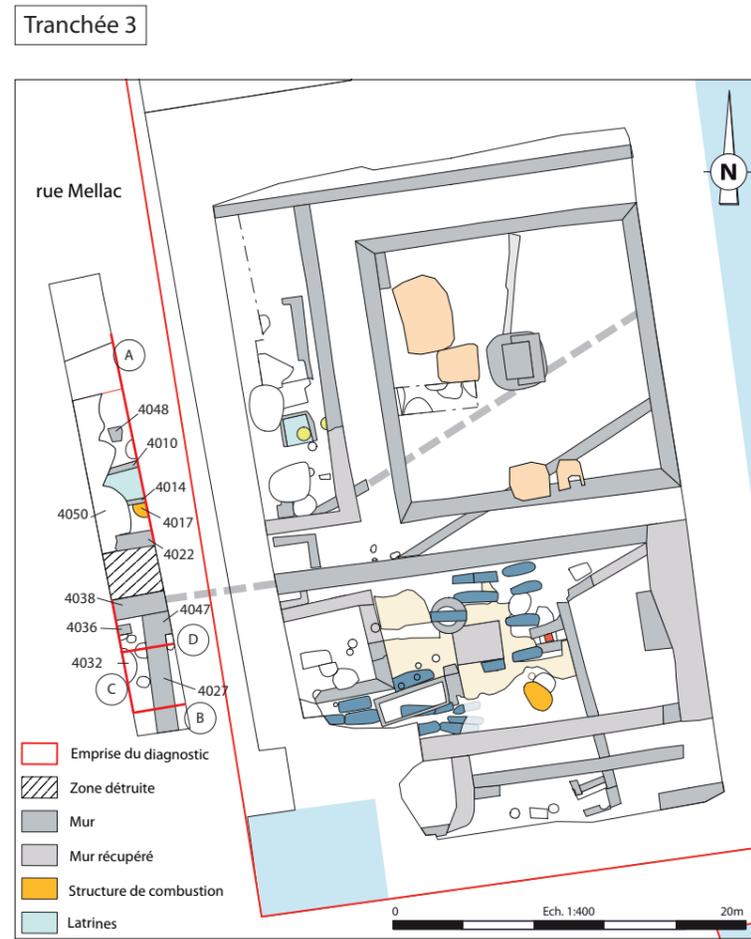
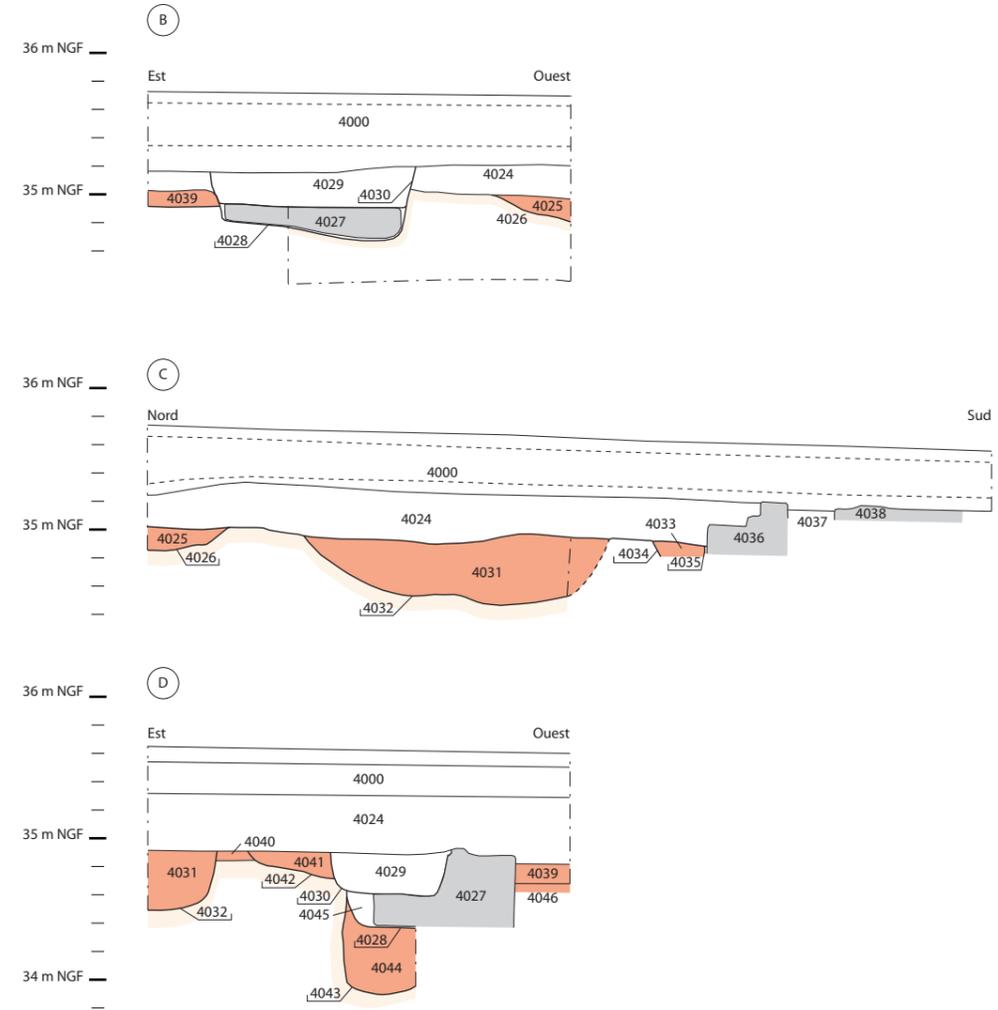
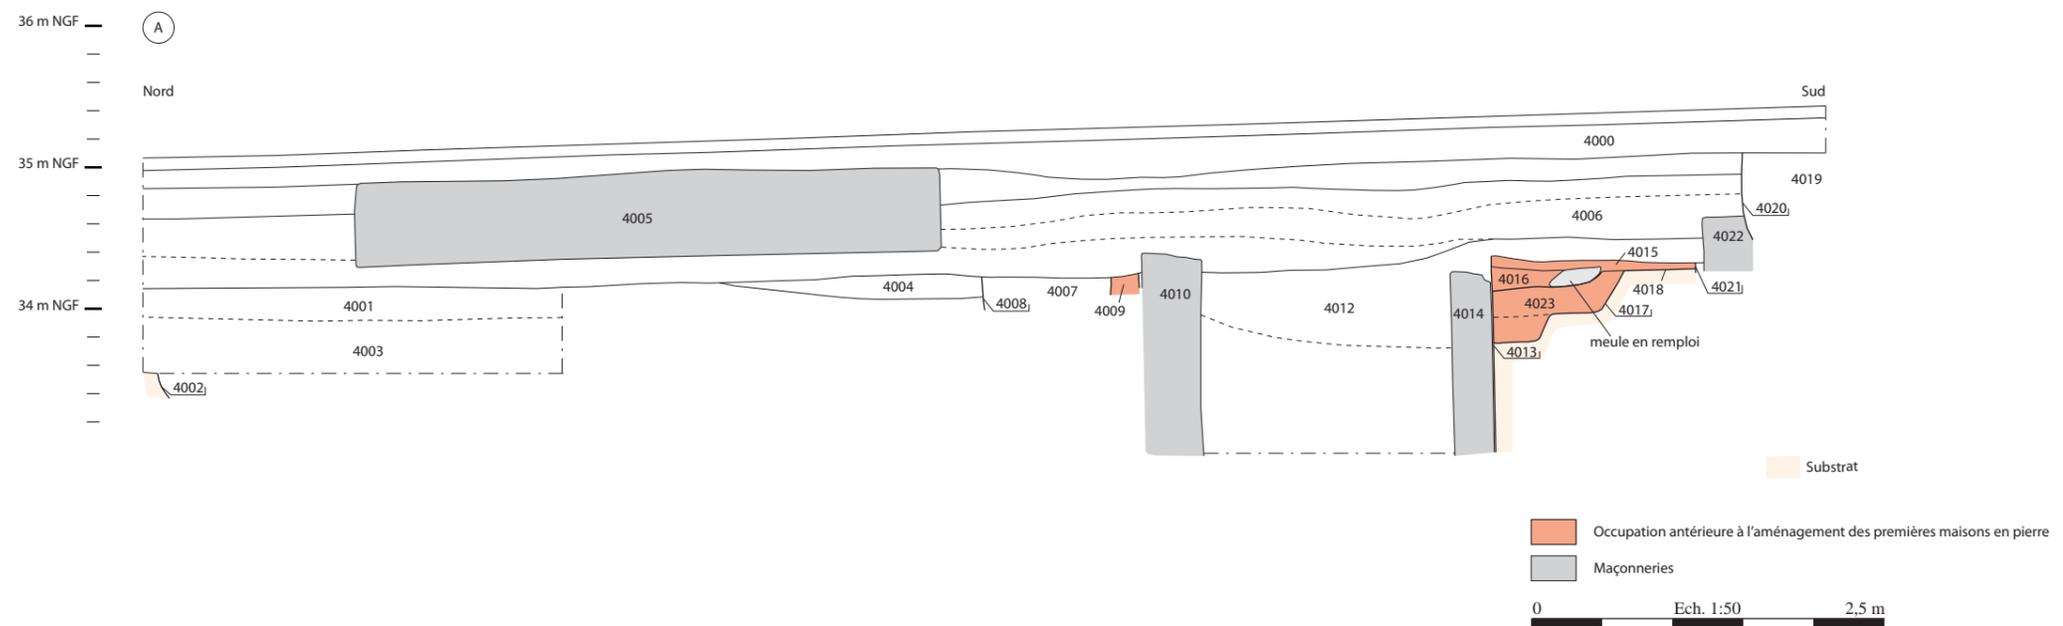
Fig. 26 Plan et coupes de la tranchée 3 © C. Allemand, J. Delahaye et M. Millet, Inrap

Très détériorée également, une maçonnerie de 0,54 m de large a été perçue dans le prolongement du mur 4047, à l'ouest de ce dernier (**Fig. 26** et **Fig. 30**). Composé de petits blocs de granite liés à l'argile brun orangé, ce mur pourrait appartenir à la même phase que les murs précédemment décrits. Le mur 4038, d'une largeur d'un peu plus d'1 m est composé de blocs de granite équarris liés à l'argile brune. Orienté est-ouest, ce mur se connecte nettement au mur 1001 découvert lors de la fouille (**Fig. 26**). Ce mur appartient sans nul doute au couvent des capucins construit à partir de 1656.

Les murs 4010 et 4014 s'inscrivent tous deux dans un seul grand creusement (u.s. 4013) (Fig. 26). Composés de petits blocs de granite liés à l'argile jaune, les assises ont une hauteur moyenne de 0,06 à 0,08 m de hauteur (Fig. 31). Chacun ne possède qu'un parement, l'autre face du mur étant appuyé directement contre le substrat sur le bord du creusement. Cette structure, très similaire à une autre découverte dans la fouille, n'a pu être fouillée entièrement. Le comblement d'abandon très meuble s'effondrait au niveau du bord de berme et formait un effondrement en sape sous la voirie actuelle. Le sondage a donc été arrêté avant d'atteindre le fond. Par ces dimensions, le mode de construction des maçonneries et la nature de son comblement, cette structure semble être une fosse de latrine maçonnée. Composé de sédiment limoneux organique brun foncé hétérogène et avec des fragments de mortier en partie supérieure, le remblai d'abandon a livré 38 tessons de céramique compris entre le milieu du XVI^e siècle et la première moitié du XVII^e siècle (cf. «3. Étude du mobilier, Emmanuelle Coffineau, Inrap», page 55). Ces latrines fonctionnent avec les maisons médiévales du faubourg de *Pors Ambars*.

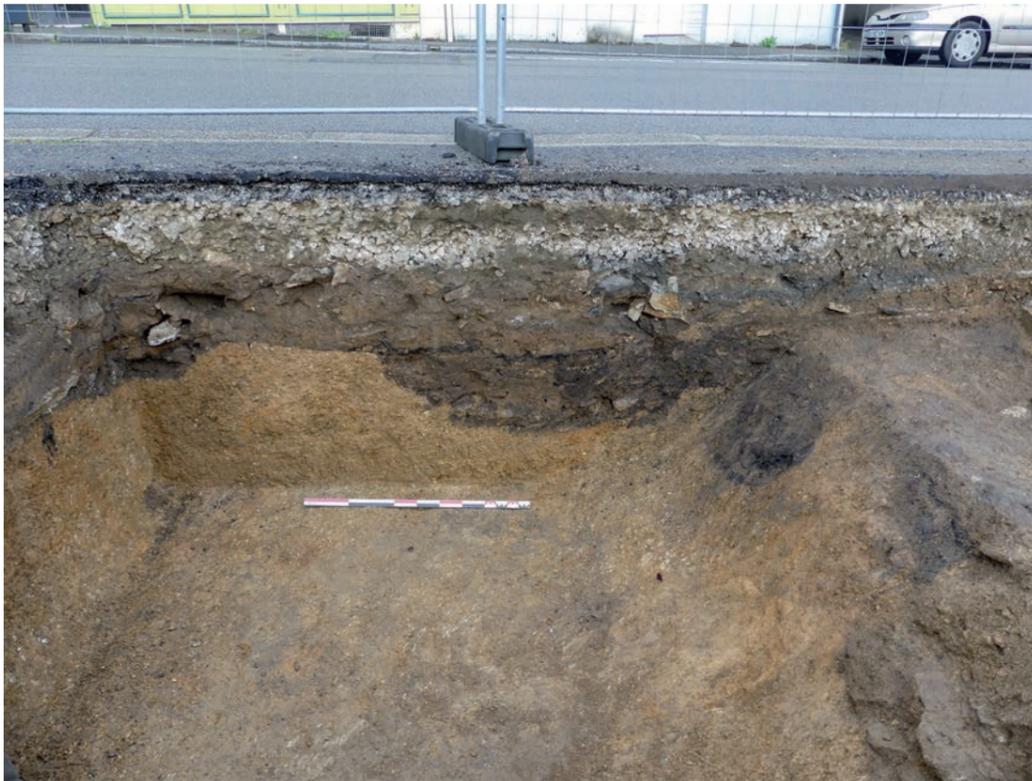
Fig. 27 Vue en coupe des fosses 4026 et 4032 © J. Delahaye, Inrap

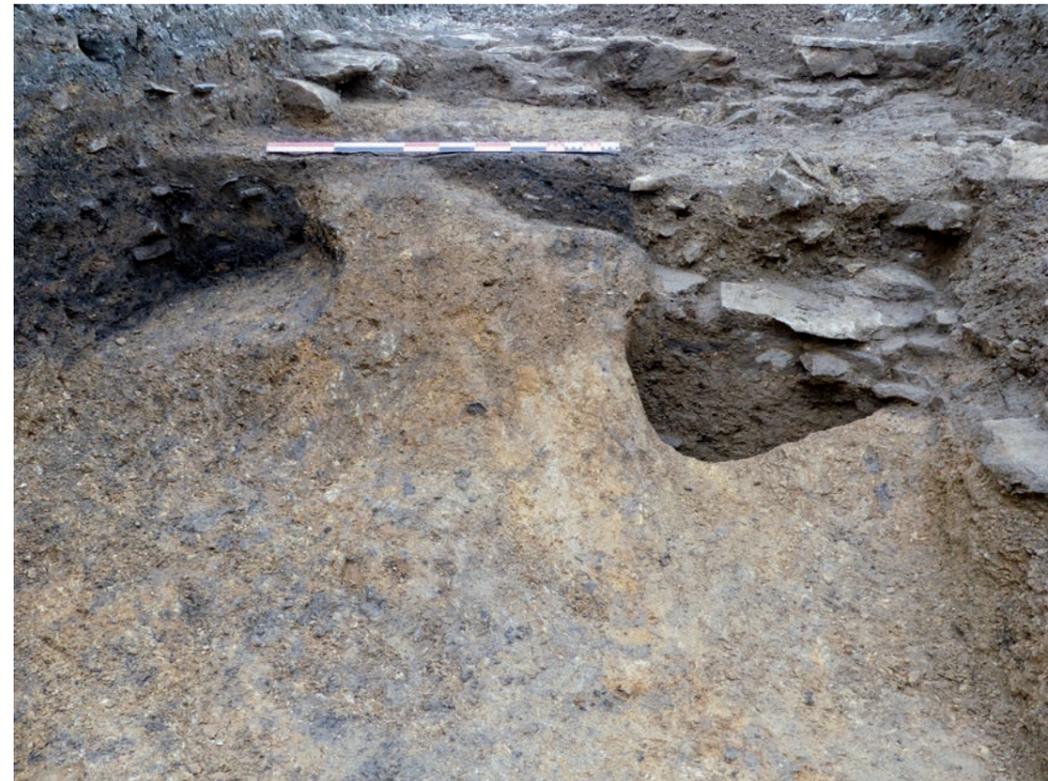
Fig. 28 Vue en coupe du trou de poteau 4043, à droite sur la photographie © M. Millet, Inrap

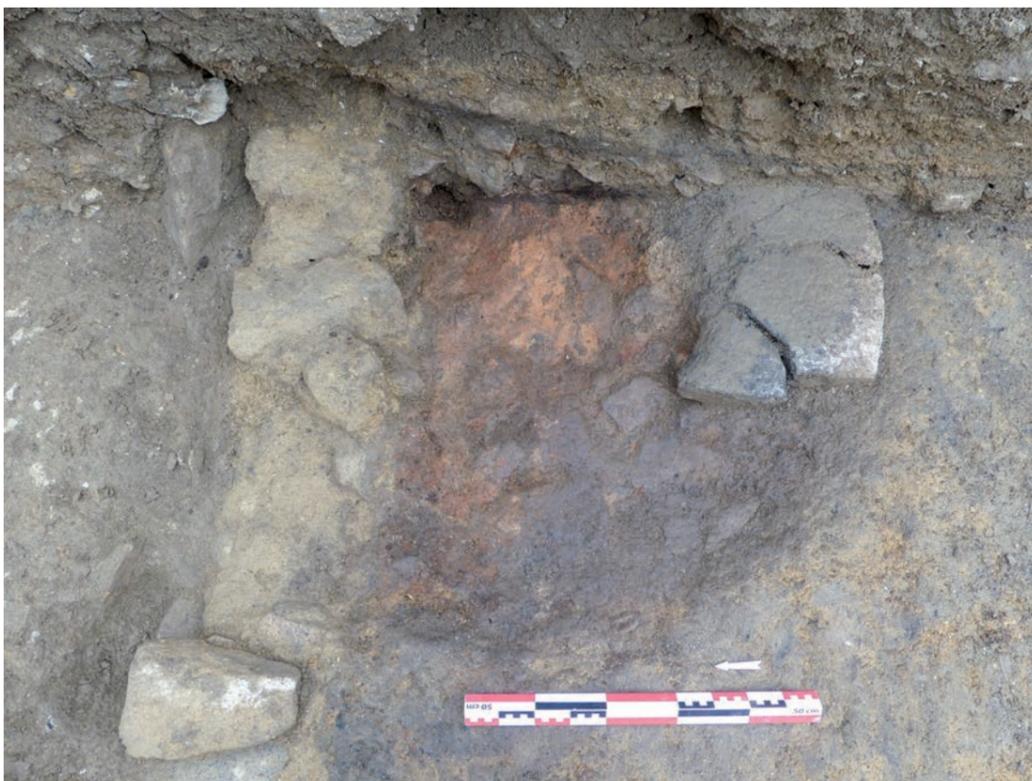
Fig. 29 Vue du foyer 4017. Le fragment de meule en granite a brûlé sur place, l'ensemble de la structure est rubéfié © C. Allemand, Inrap

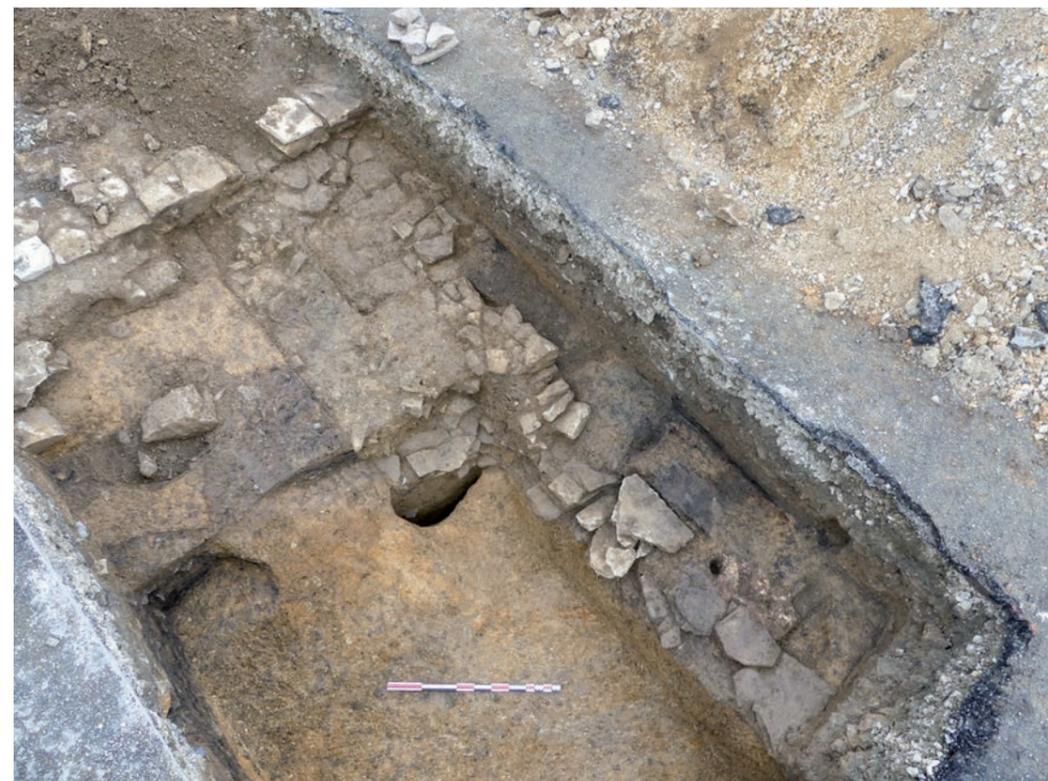
Fig. 30 Vue de l'extrémité sud de la tranchée 3 © M. Millet, Inrap

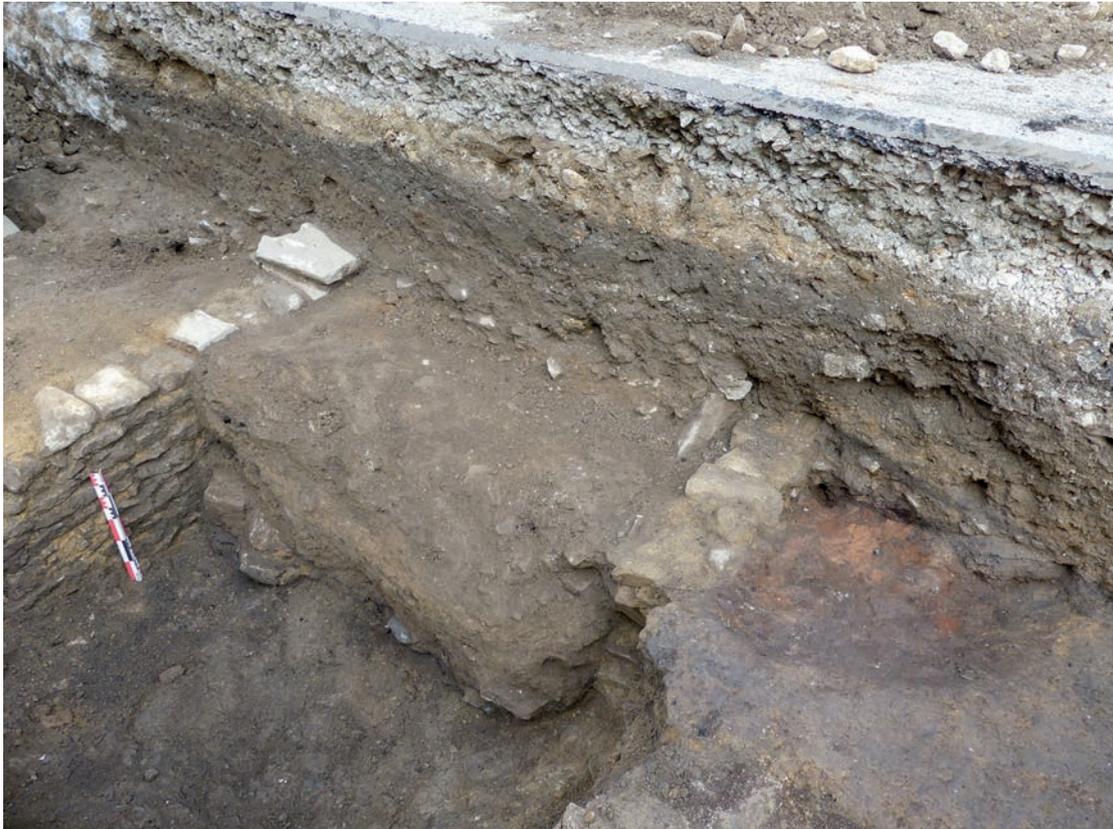
Fig. 31 Vue des murs 4010 et 4012. Cette structure semble être une fosse de latrine maçonnée © M. Millet, Inrap

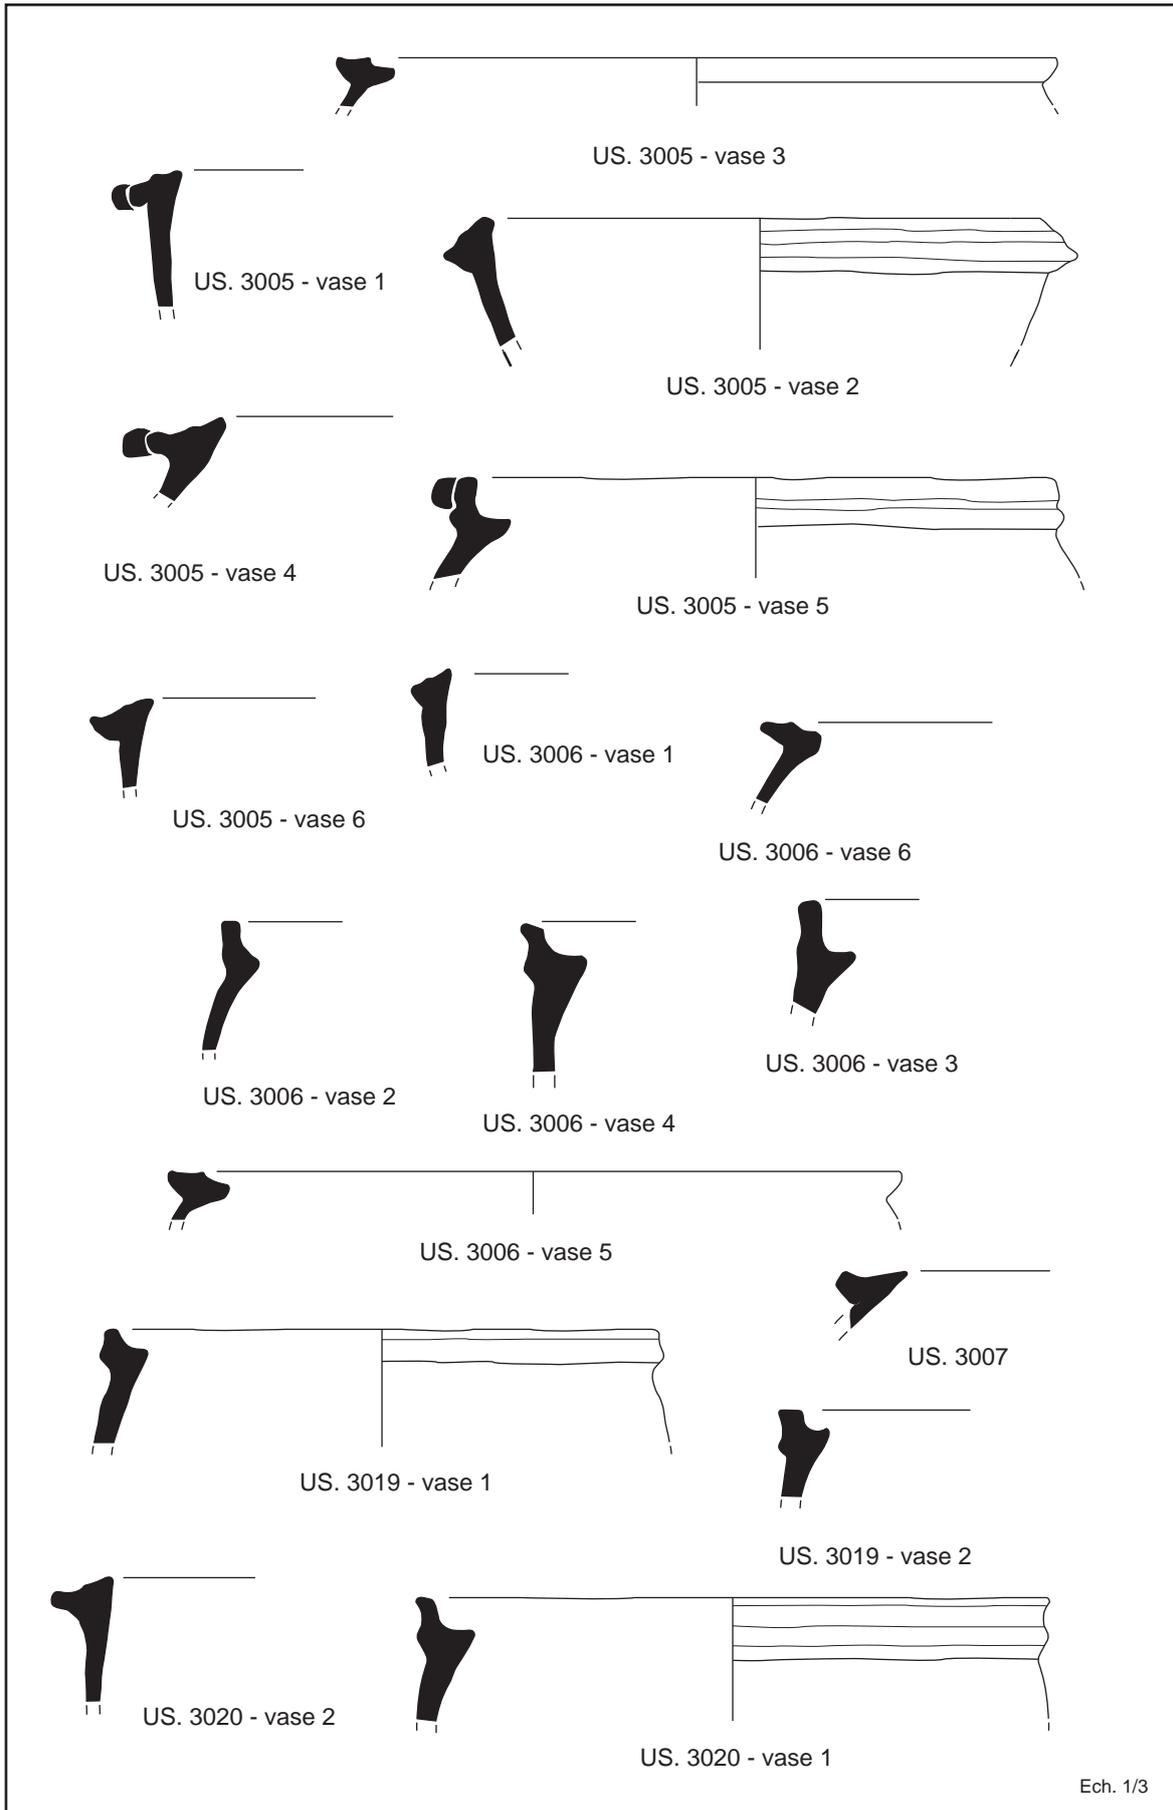
Fig. 40 Céramiques du bas Moyen Âge © DAO : E. Coffineau, Inrap

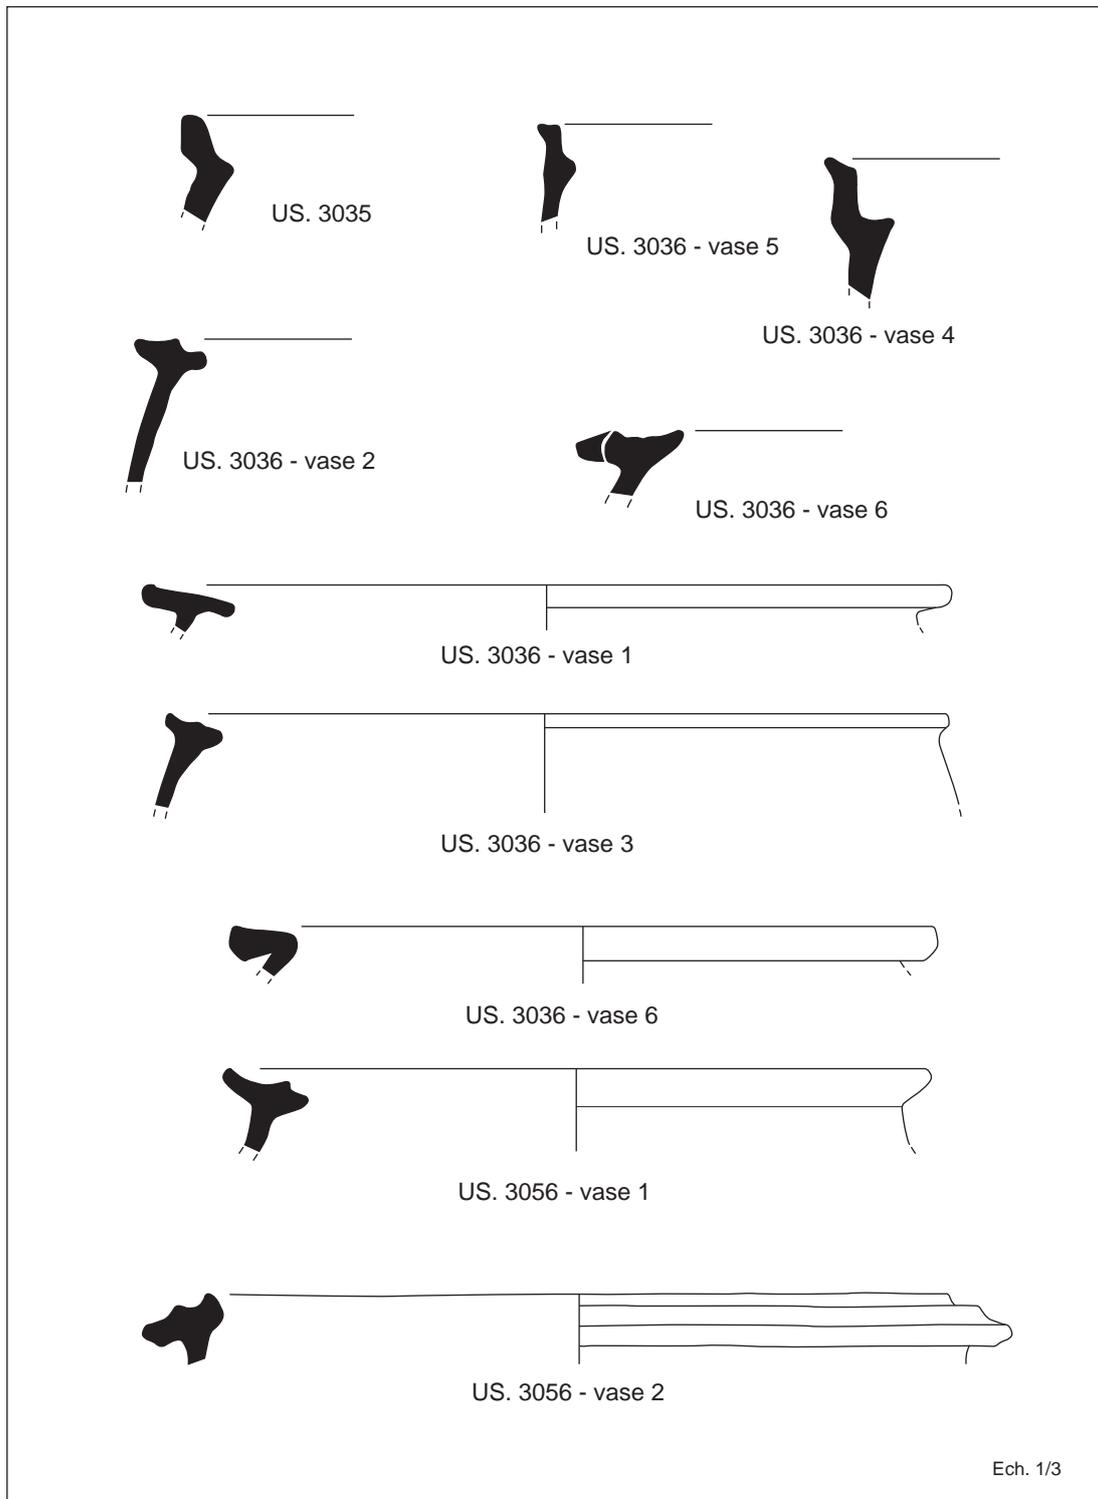
Fig. 41 Céramiques du bas Moyen Âge © DAO : E. Coffineau, Inrap

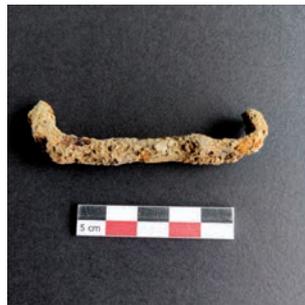
Fig. 42 Élément de parure (US. 3005)
© Photographie : E. Coffineau, Inrap

Les autres objets présents sont des clous en fer (US 3005, non figurés) ainsi que deux tiges coudées pouvant être des petites boucles de ceinture (Fig. 42 et Fig. 43) ainsi que des rondelles taillées dans du schiste ardoisier de différentes dimensions (Fig. 44 et Fig. 45). Ce sont probablement des jetons ou des palets. Leur particularité est d'être taillé dans du schiste alors que ce genre d'objet est plus souvent en terre cuite, taillé dans des tuiles ou dans des céramiques. Le goût pour ce genre de jeux est retrouvé durant tout le Moyen Âge.

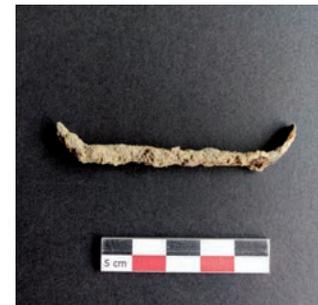
Fig. 43 Élément de parure (US. 3006)
© Photographie : E. Coffineau, Inrap

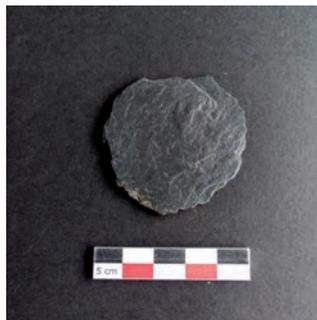
Fig. 44 Rondelle en schiste (US 3005)
© Photographie : E. Coffineau, Inrap

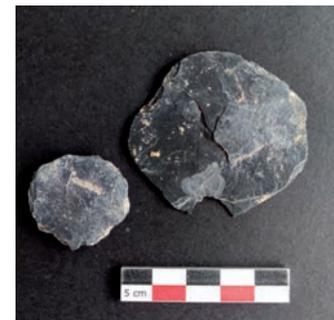
Fig. 45 Rondelle en schiste (US 3006)
© Photographie : E. Coffineau, Inrap

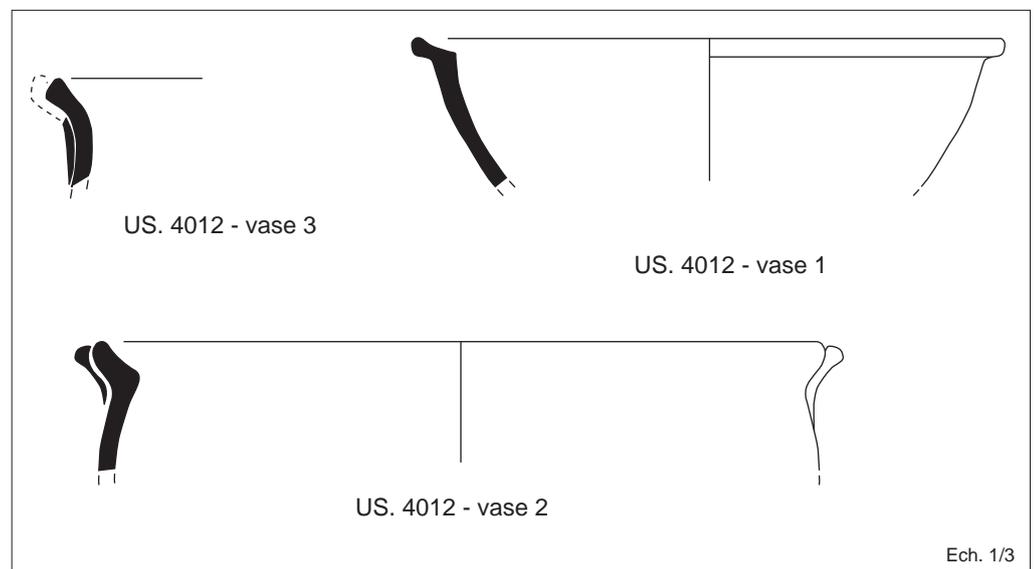
Fig. 54 Céramiques du XVI^e siècle de la latrine © DAO : E. Coffineau, Inrap

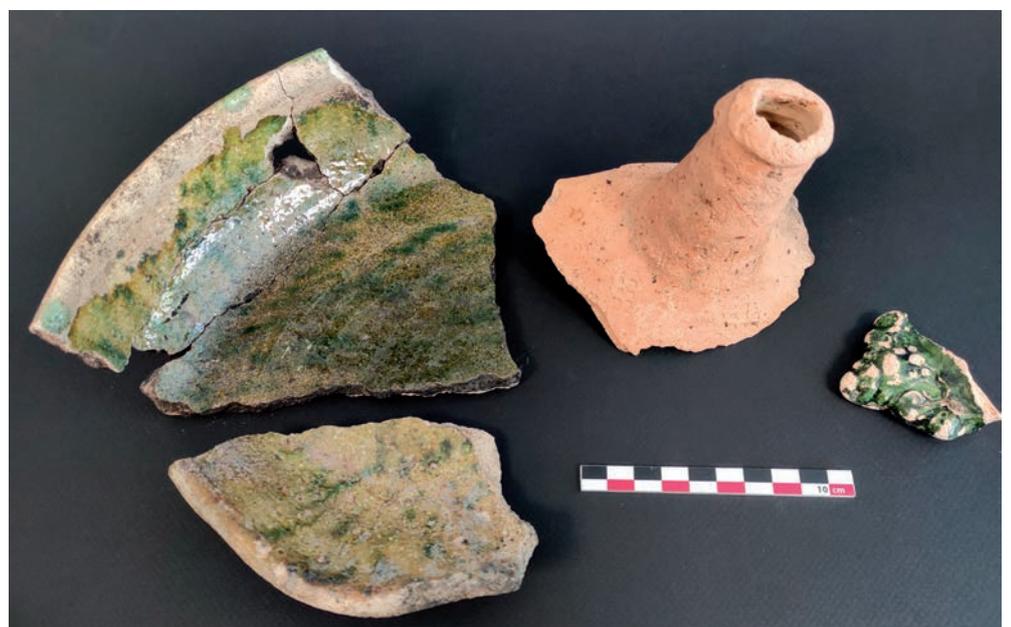
Fig. 55 Céramiques du XVI^e siècle de la latrine US 4012 © DAO : E. Coffineau, Inrap

Les autres fragments de poteries modernes ont été retrouvés dans le comblement d'une latrine (US 4012). Ce sont des rebords de pots-marmites à fond lenticulé de type 28-5a (Fig. 50) à lèvre déversée simple (US 4012 – vase 3 : Fig. 54), et à lèvre rentrante, de type 28-5b (Fig. 51) à pâte beige (US 4012 – vase 2 : Fig. 54). Ce sont des productions semblables à celles des ateliers de potiers quimpérois qui ont fabriqué de la vaisselle commune depuis le Moyen Âge jusqu'au XIX^e siècle. Une tessonière a été retrouvée à Ergué-Gabéric, qui est un lieu où des ateliers de potiers ont fonctionnés entre le XV^e siècle jusqu'à la fin du XVIII^e siècle (Pavanelo 2018). Cette dernière comporte des marmites de type 5-1 et 5.2 datées du XVII^e siècle (Pavanelo 2018 : 87).

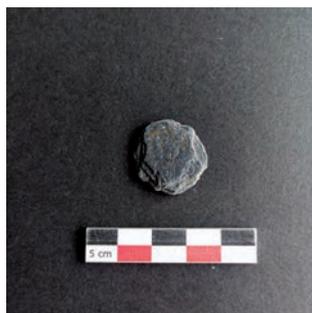
Fig. 56 Rondelle en schiste (US. 3009)
© Photographie : E. Coffineau, Inrap

Les autres objets associés à ces contextes, qui ont pu être identifiés, sont un jeton ou un palet en schiste (Fig. 56) et une épingle (Fig. 57).

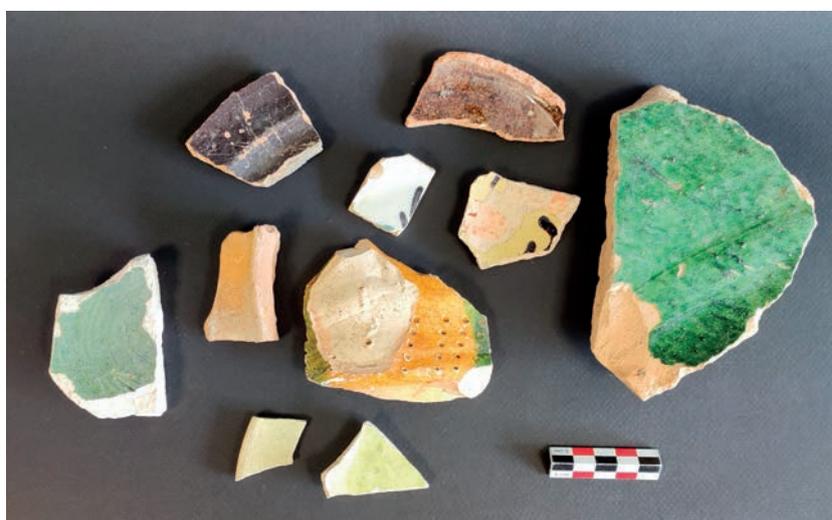
Fig. 60 Échantillon des céramiques modernes de l'US 4003 dont une panse d'un réchaud avec glaçure polychrome jaune/vert (au centre), un petit fond plat d'une faïence blanche avec décor peint bleu (au centre) et une panse épaisse d'une amphore recouverte d'une glaçure verte (à droite) © Photographie : E. Coffineau, Inrap

Les vases plus tardifs, retrouvés dans les US 4003 et 4004 qui scellent les niveaux d'abandons des habitats sont des productions à pâte fine bien cuite souvent recouvertes d'une glaçure (Fig. 60). Ces derniers sont trop fragmentés pour être identifiés. Certaines céramiques ont une pâte orangée recouverte d'une glaçure brun-rouge à brun-noir. D'autres ont comme spécificité d'avoir une pâte fine claire blanche ou beige/rosé qui est recouverte d'une glaçure couvrante au plomb de couleur verte ou jaunâtre. Enfin, il est à noter la présence d'un réchaud, d'une faïence blanche peinte et d'une panse amphore (Fig. 59) dont des exemplaires ont été trouvés au « Château du Guildo » dans les Côtes-d'Armor (Lierville 2021 : 28).
