MAISONS A LESCOM
EN POULLAOUEN

MAISON "A" A LESSOM
EN POULLAOUEN

MAISON "B" A LESCOM
EN POULLAOUEN

MAISON "C" A LESCOM
EN POULLAOUEN

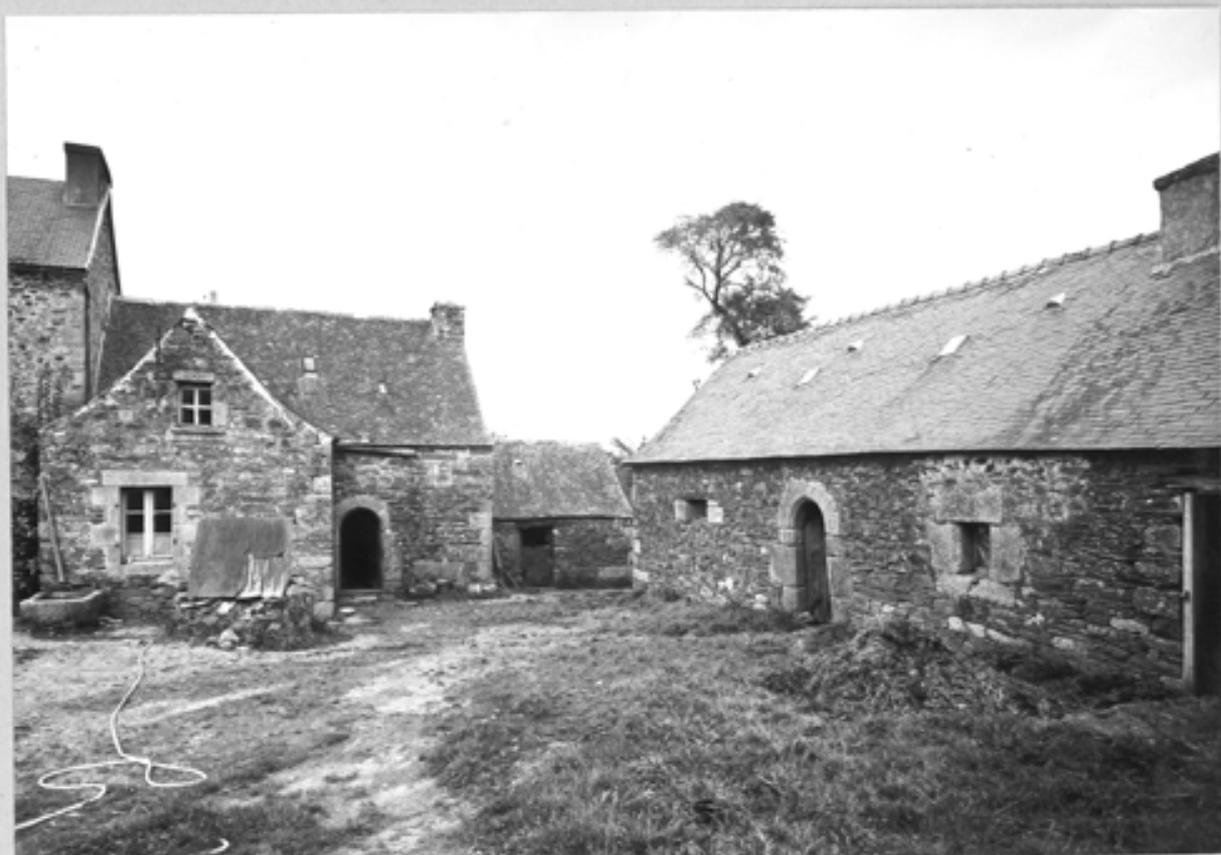
05.23-V2-519

Plan en équerre ; le bâtiment, prolongeant la partie Est a été ajouté; sert actuellement de crèche. On a encasté dans le bâtiment en équerre une habitation moderne , du côté ouest.

A l'angle des deux bâtiments, porte en plein cintre moulurée donnant accès à une salle recouvrant toute la superficie du bâtiment ; dans cette salle : cheminée massive. Fenêtre rectangulaire moulurée, ancienne, sur le pignon Sud du bâtiment en équerre.

1	La maison à plan en équerre - du Nord	65.29.519.V
2	La maison à plan en équerre de l'Est vue de détail	65.29.520.V

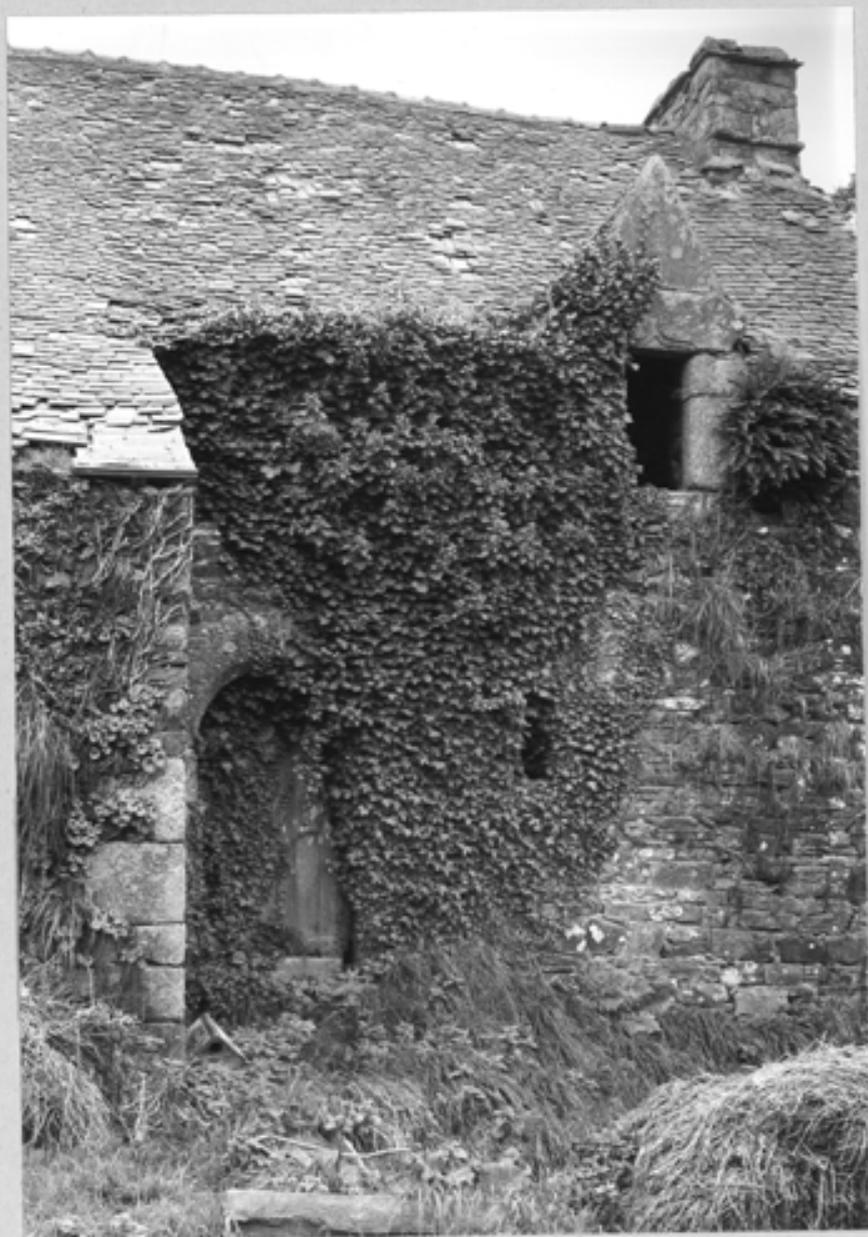
65.29-V2-520

Sur la face Ouest, petite porte en plein cintre. Les deux pignons Nord-Sud sont aveugles. La façade Est est la plus intéressante : une porte en plein cintre s'ouvre au milieu de la façade. Deux autres petites ouvertures : l'une sur l'aile Sud-Est, l'autre à droite de la porte. A l'étage, une petite lucarne à fronton triangulaire ; le linteau est en accolade, la pierre supportant la lucarne est sculptée, mais en mauvais état.
